KORJAUSTARVESELVITYS

6.2.2015

SALINKALLION KOULU

LAHTI

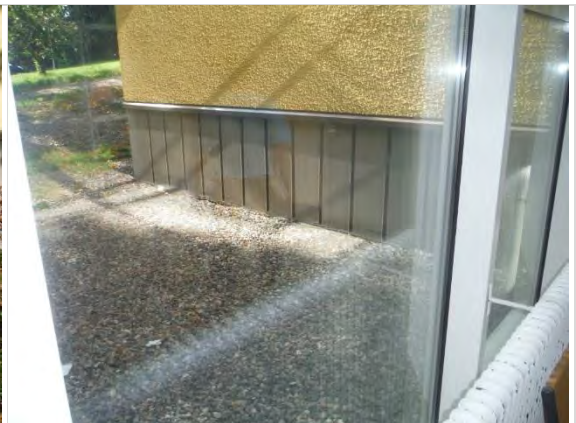
Kuva 2. Länsisiiven ja hallintosiiven väliin jää "pussi" johon kerääntynyt lunta ja pintavettä.

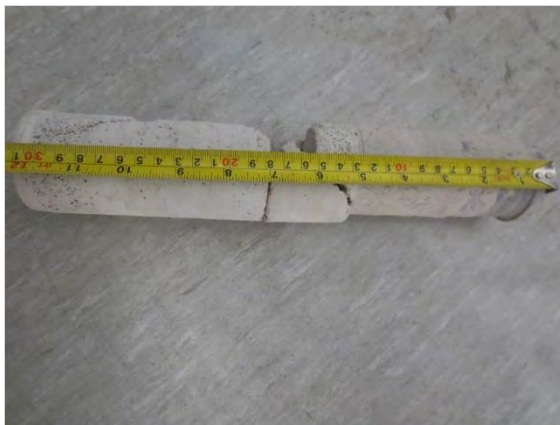
Kuva 3. Sokkelirakenne sisältä ulospäin. 200 mm Siporex, 120 mm betoni

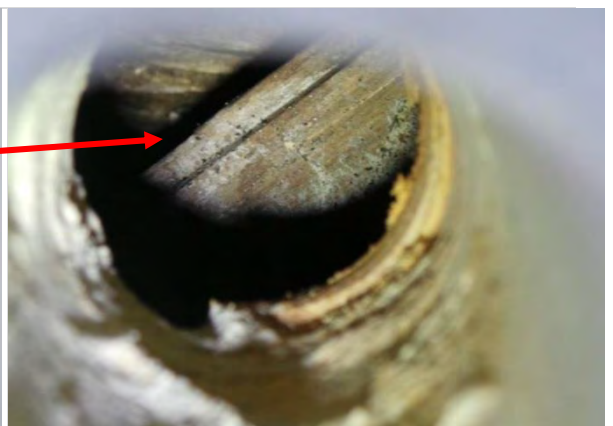
Kuva 6. Avauksesta näkyy mikrobivaurioituneita purkamattomia muottilautoja.

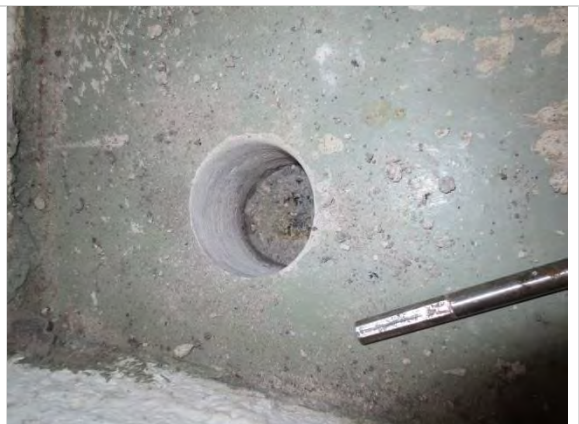
Kuva 8. alapohjan(varastotila) rakenneavaus, jossa on bitumisivelyeristys näkyvissä.

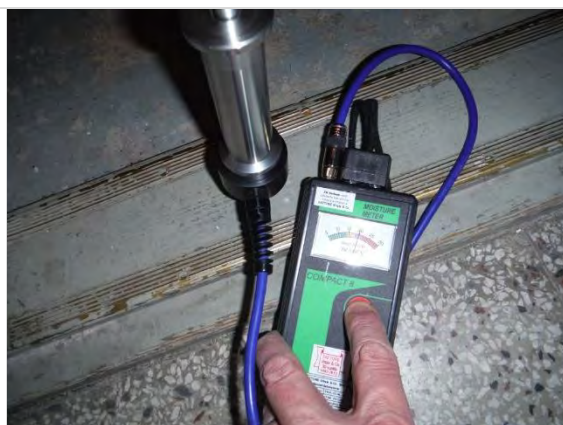
Kuva 10. Portaiden alustilavaraston kosteusvaurioitunut kynnyks.

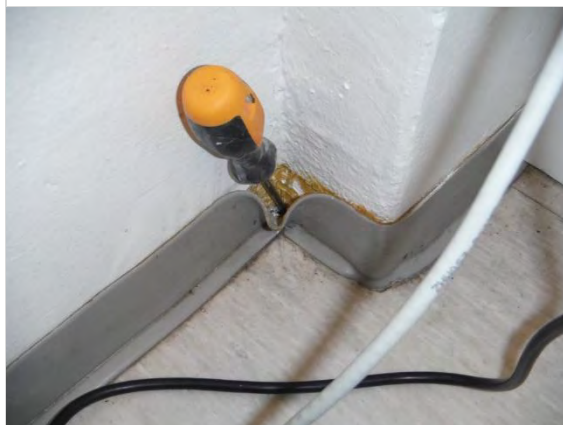
Kuva 11. US/AP liittymä ei ole tiivis luokkatilassa. Liittymän kautta ilmavirtausta sisätiloihin

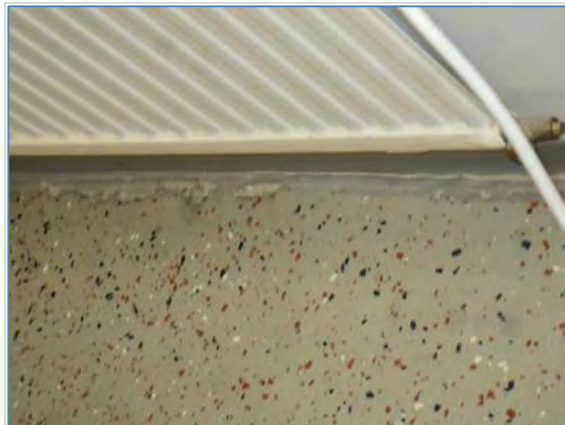
Kuva 15. Lattia/US liittymä tekn. työn tilassa.

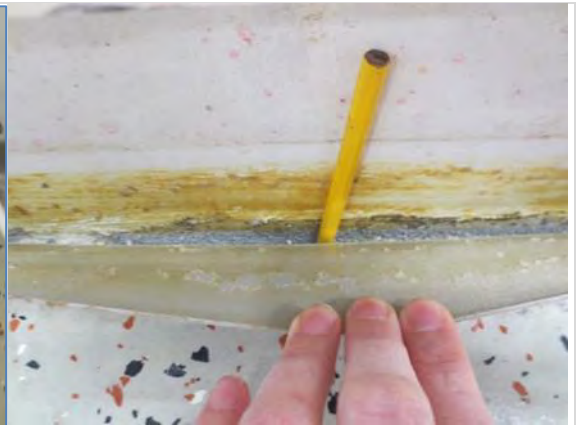
Kuva 16. AP/US liittymä ei ole tiivis.

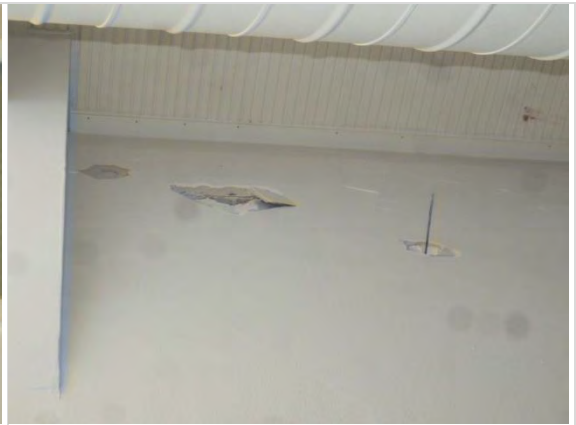
Kuva 26. Luokan 3026 (14) ulkoseinässä "korkanneita" kohtia.

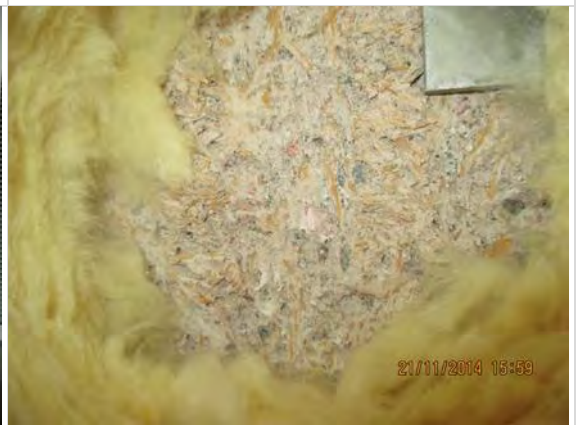
Kuva 28. Toja-levyn pintaa ei ole tasoitettu työselityksen mukaisesti

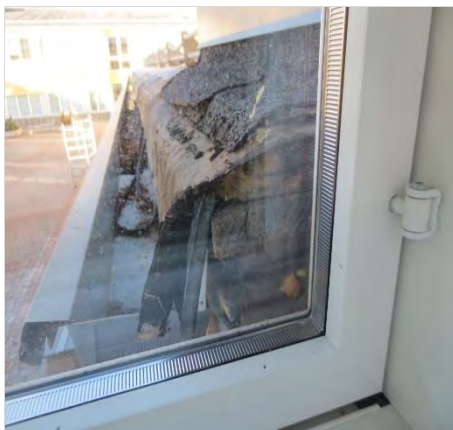
Kuva 29. Säälle alttiina olevia vesikaton puisia alusrakenteita.

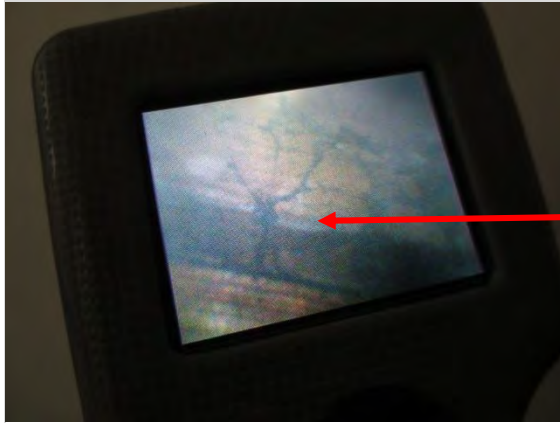
Kuva 31. Halkeamasta näkyvä vesikatteen aluslaudoitus.

- yläpohjan kantavassa laatassa rungon 2/4 liikuntasauaman seutuvilla on halkeama sisäkuoren rajassa. Halkeamasta näkyy vesikatton aluslaudoitus. Tämä halkeama on suljettava luotettavalla ja pitkäikäisellä ratkaisulla

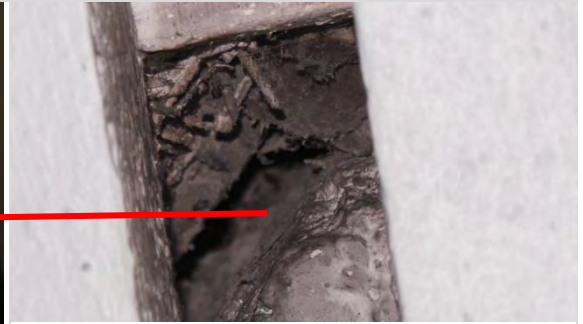
Kuva 32. Vesikaton aluslaudoitukseen asti auki oleva yläpohjan halkeama.

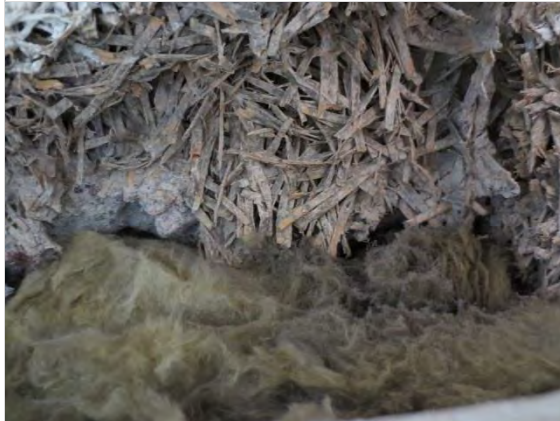
Kuva 33. IV-läpiviennin paljaita mineraalivilloja käytävän läpiviennissä.

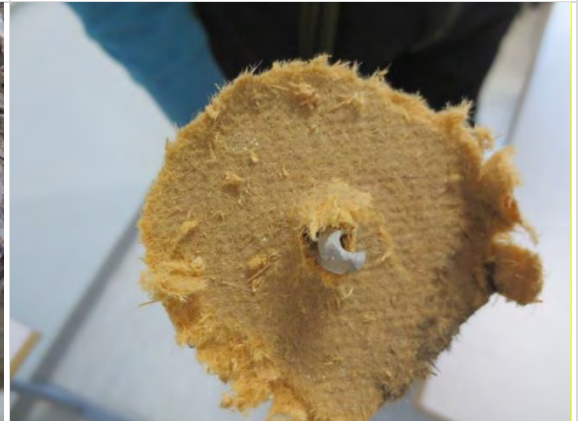
Kuva 34. Luokan 3027 (13) vaurioitunut puukuitulevy.

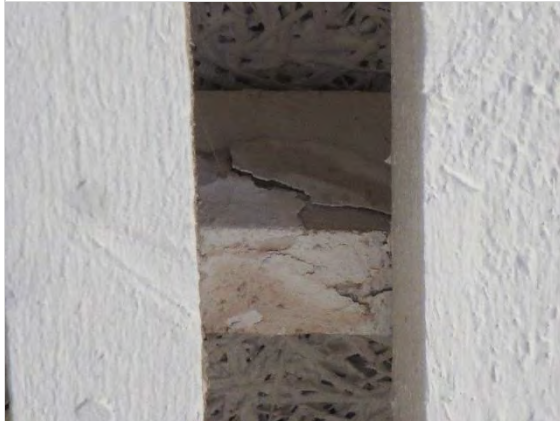
Kuva 35. Kosteusvaurioita alakattorakenteissa.

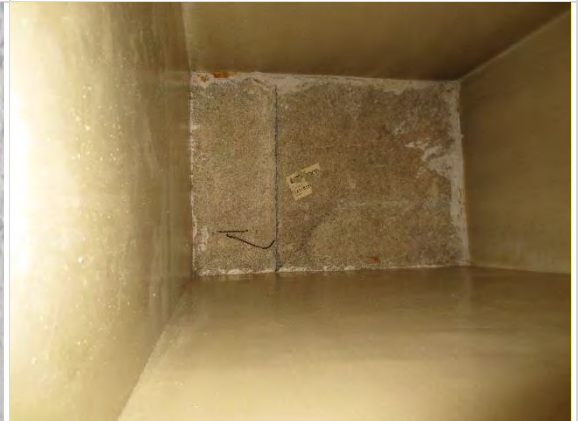
Kuva 36. Voimistelusalusiiven välinevaraston yläpohja kylmä + 10 astetta.

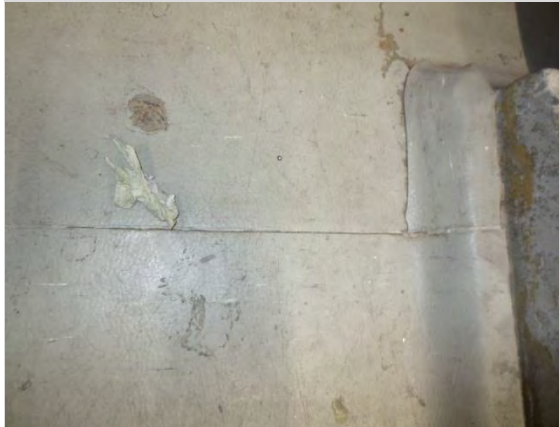
Kuva 41. Hitsaamattomia muovimattoja IV-tiloissa.

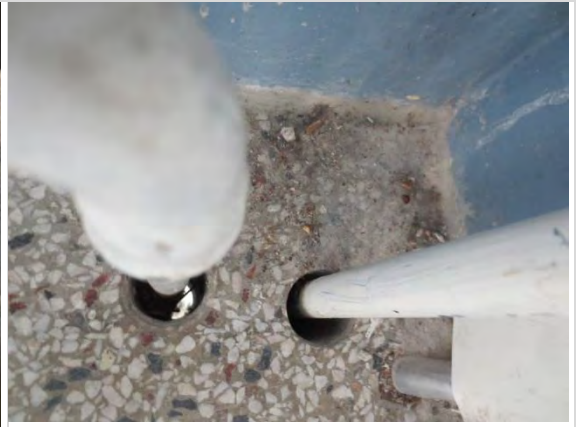
Kuva 42. Avonaisia putkiläpivientejä välipohjissa.

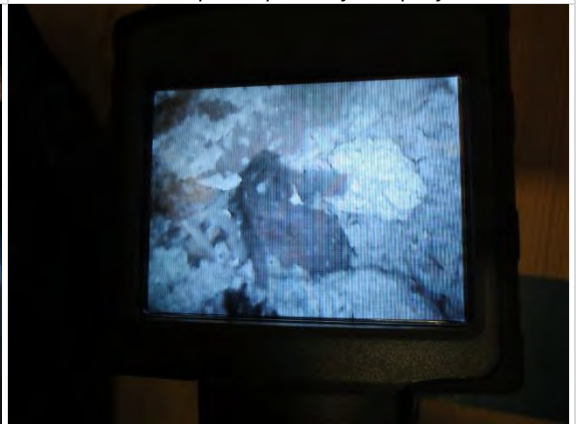
Kuva 44. Voimistelusalin puulattian alla epäpuhtauksia

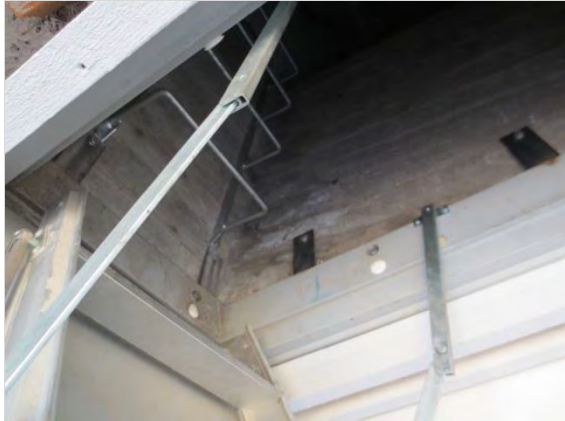
Kuva 49. IV-konehuoneen nousukuilun kosteusvaurioita välipohjarakenteessa.

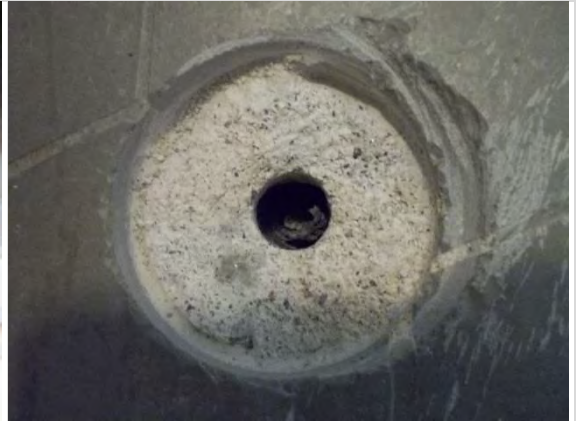
Kuva 50. Asunto-osan luuttujen pesutilan lattian rakeneavaus, jossa näkyvissä bitumivesieristys.

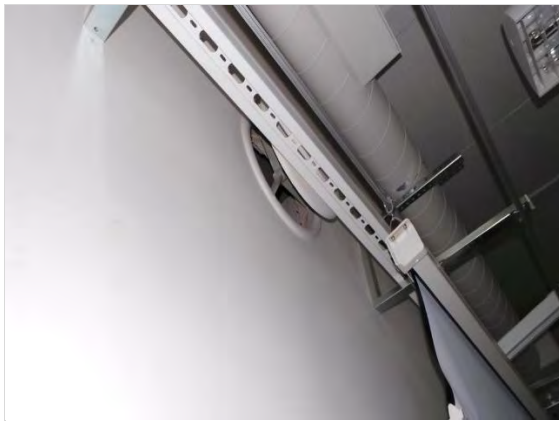
Kuva 51. Luokkatilassa avoin painovoimaisen ilmanvaihdon poistokanava.

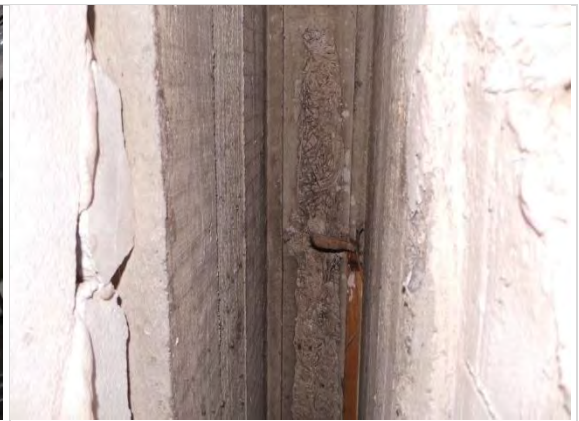
Kuva 52. Näkymä painovoimaisen ilmanvaihdon kanavaan venttiilin kautta

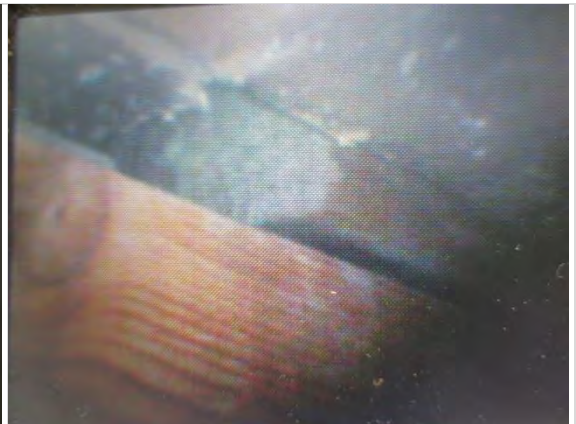
Kuva 54. Puutteita ikkunan viereisen kevyen seinärakenteen lämmöneristyksessä.

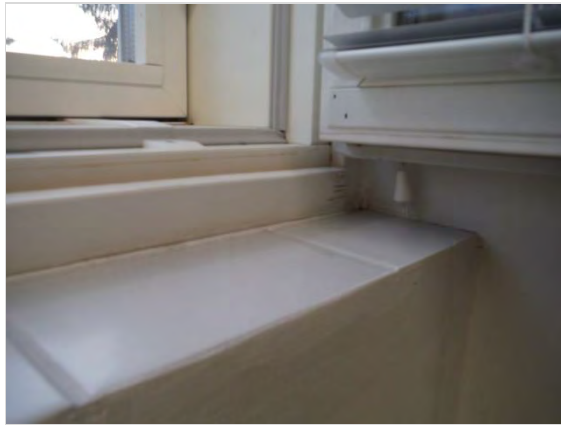
Kuva 59. Uuden luokkaikkunan listoituksen liittymä ikkunapenkkiin, listan päässä maalivaurio

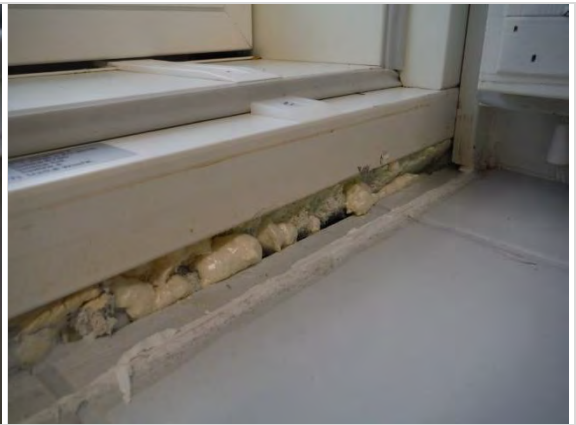
Kuva 60. Edellisen kuvan lista irrotettu. Vaahtotiivistys on puutteellinen.

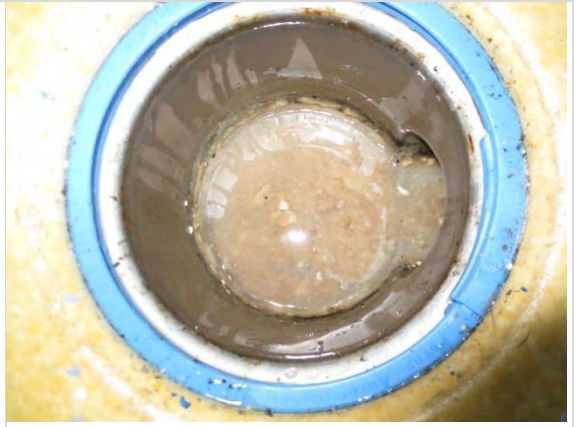
Kuva 62. Kotitalousluokan lattiakaivo panttaa. Kaivo on huuhteltava puhtaalla kuumalla vedellä joka päivä rasvan kerääntymisen estämiseksi.

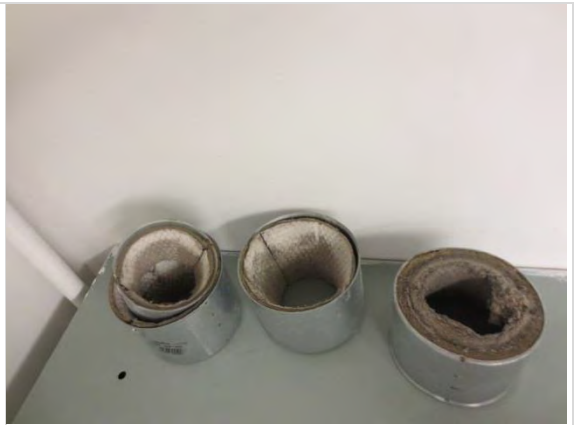
Kuva 74. Kootusti kaikista tiloista käytettyjen IV-suodattimien poistaminen.
