# Kerintie 2:n rakennushistoriallinen selvitys – Ylösmäen tilasta mielenterveystyön toimipis- teeksi

RAPORTTI

Lahden Tilakeskus

9.6.2023

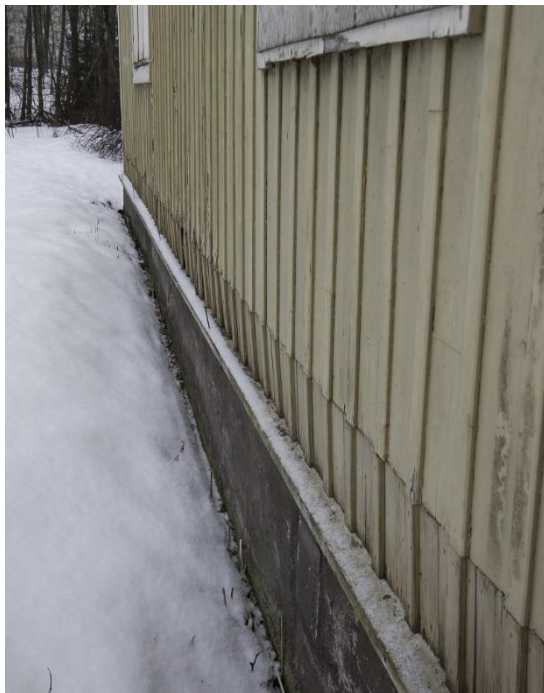
*Kuva 45 (vasemmalla). Julkisivuvuoraus on jouduttu avaamaan seinien alareunassa. Seinärakenteiden painuminen näkyy julkisivun pullistumisena.*

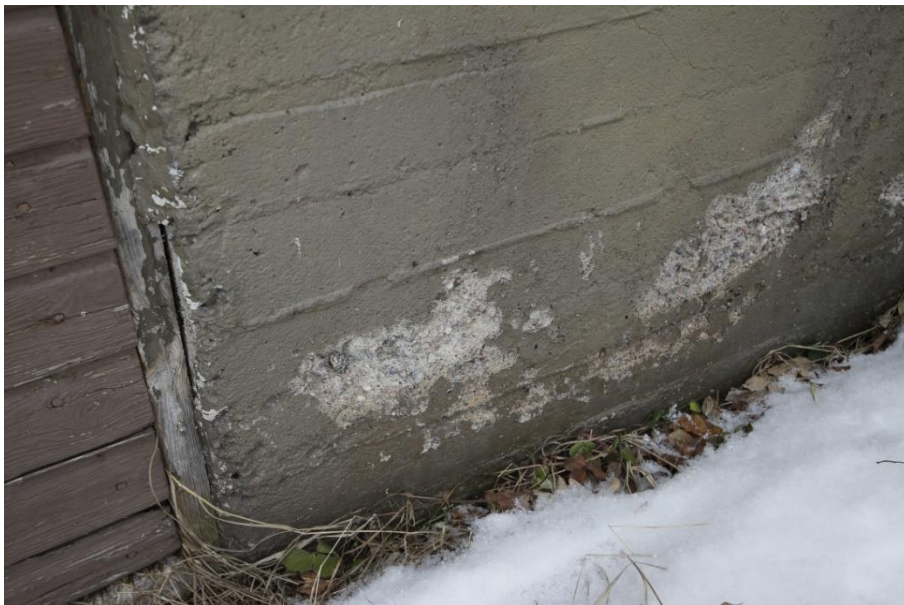
Rakennuksessa on puurakenteinen tuulettuva alapohja (ns. rossipohja). Sokkeli on paikalla valettua betonia, ja siinä erottuvat alapohjan ryömintätilan tuuletusaukot. Sokkelissa on havaittavissa halkeamia ja rapautumista, mahdollisesti pakkasrapautumaa. Betonisokkelin lisäksi rakennuksessa on rakennusrungon keskellä betonista valettuja pilareita hirsi-palkiston tukena. Tulisijojen alla on omat perustuksensa. Lisäksi ryömintätilassa on havaittavissa puisia lisätukia, jotka voivat johtaa kosteutta maasta kantaviin puurakenteisiin.

*Kuva 64 (alla). Betonisokkelissa on useita halkeamia, jotka voivat viitata esimerkiksi rakennuksen perustusten alla olevan maan routimiseen. Halkeamien syvyyttä ei kuitenkaan voi silmämääräisesti arvioida.*

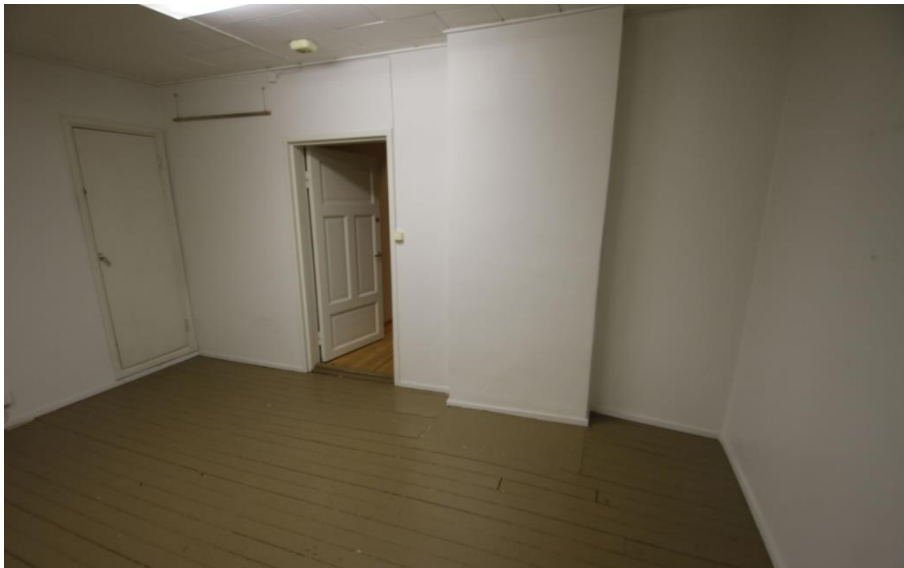
Kuva 138 (vasemmalla alla). Näkymä luoteispäädyn kamarin ikkunoiden edustalta kohti ovea. Huoneen lattia laskee hormin edustalta kohti seiniä voimakkaasti.
