# Tutkimusraportti

Kosteus- ja sisäilmatekninen kuntotutkimus

## Huhmarannan lastenkoti

Huhmarannankatu 3

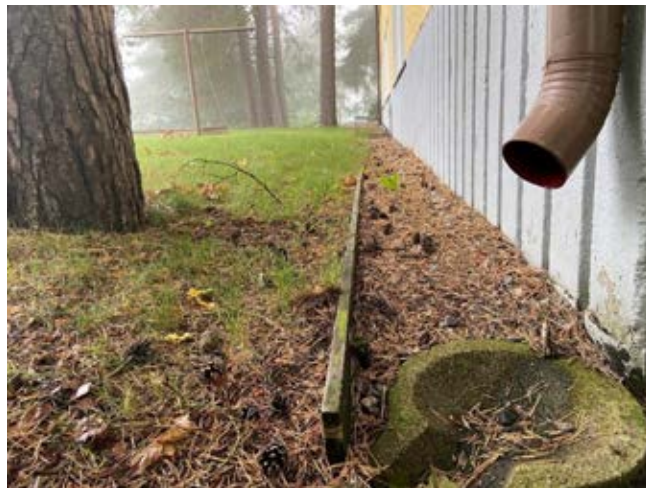
**Kuva 2.** Takapihalla sadevedet ohjataan betonikouruihin. Vierustäytöt ovat osin hienojakoista kiviainesta, perusmuurissa on patolevyt. Maanpinnan kaato on osin rakennuksen suuntaan.

Rakennuksen vierustojen kaadot ja vierustäytöt ovat osittain puutteellisia. Takapihan puutteet sadevesien ohjauksessa lisäävät perusmuurin ja alapohjarakenteen kosteusrasitusta. Kuivunut salaojakaivo voi johtua putkituskoikesta, etupihan puolella kaivoissa havaittiin vettä. Hulevesien kulkeutuminen salaojajärjestelmään voi lisätä alapohjarakenteisiin kohdistuvaa kosteusrasitusta. Koekuopissa takapihalla havaittu rakennusmuovi voi olla alkujaan tarkoitukseltaan estämässä pintavesien kulkeutumista salaojaputkistoihin. Muovi voi kuitenkin rikkoutua ohjata pintavesiä perusmuuriin ja estää vesihöyrymuodossa olevaa kosteuden haihtumista

- Ulkopuolisen kuivausjärjestelmän peruskorjaus ulkopuolelta rakenteisiin kohdistuvan kosteusrasituksen pienentämiseksi.
  - Sadevesien viemärointi takapihalla
  - Maanpinnan kaatojen korjaus rakennuksesta poispäin
  - Vierustäyttöjen uusiminen
  - Maanvastaisten ulkoseinien ulkopuolinen veden- ja lämmöneristys

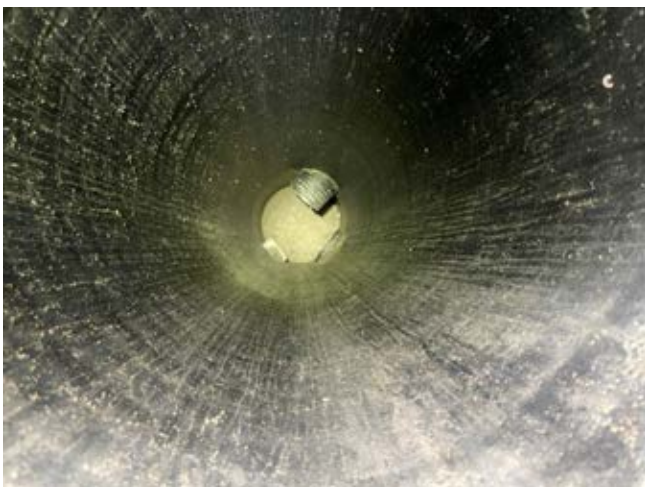
**Kuva 3.** Kaakkoisnurkalla takapihan puolella oleva salaojakaivo oli kuiva, putkistojen korkoasema selvästi alapohjarakenteen alapuolella.

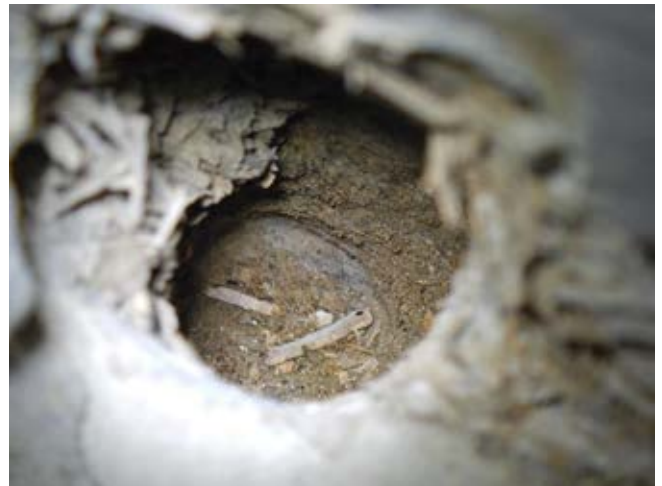
**Kuva 14.** Maanvastaisen ulkoseinän lastuvillasementtieriste jatkuu lattiapinnan alapuolelle ja on yhteydessä maaperään

Kellarin maanvastaisissa seinissä olevassa lastuvillasementtieristeessä todettiin laajamittaisia mikrobivaurioita, joiden epäpuhtaudet pääsevät kulkeutumaan teknisten- ja varastotilojen sisäilmaan.

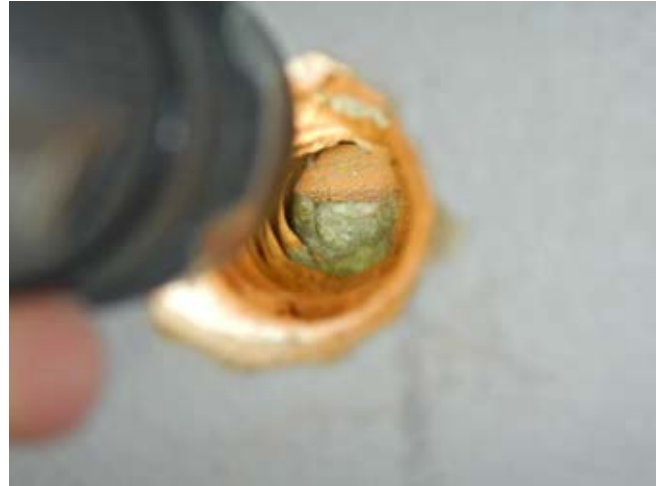
**Kuva 16.** Ulkoseinän lämmöneristeenä on mineraalivillaa

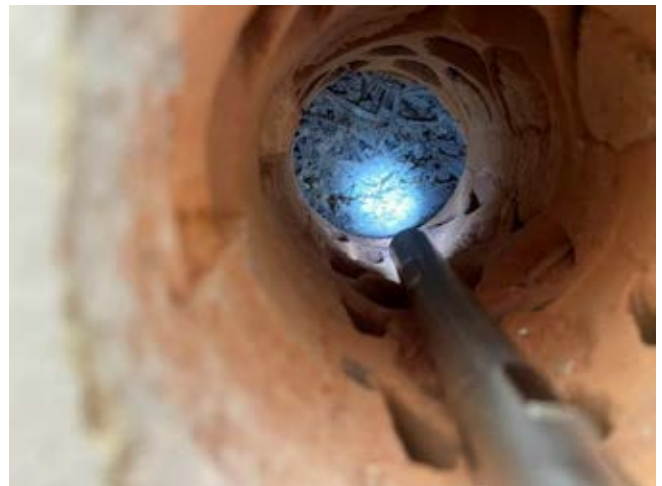
**Kuva 18.** Sokkelissa on ulkokuoren sisäpinnassa lastuvillasementtieriste

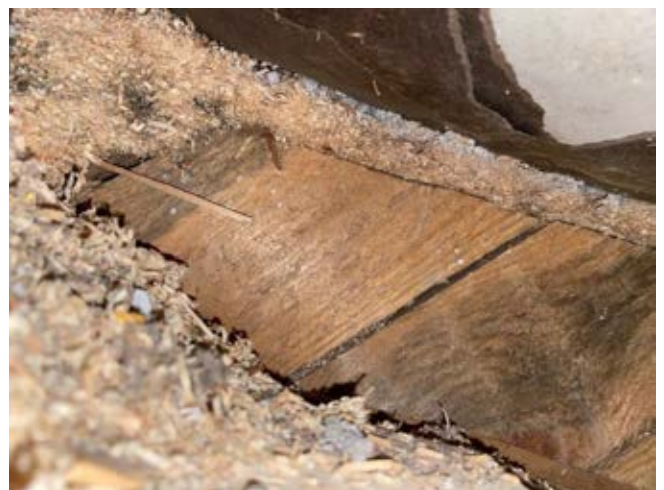
**Kuva 24.** A-osan puolella, B-osan vastaista betonivälipohjaa/ulkoseinää vasten tervapaperi. Kuvan vinolaudoitus on A-osan alapohjan alapinnan laudoitusta

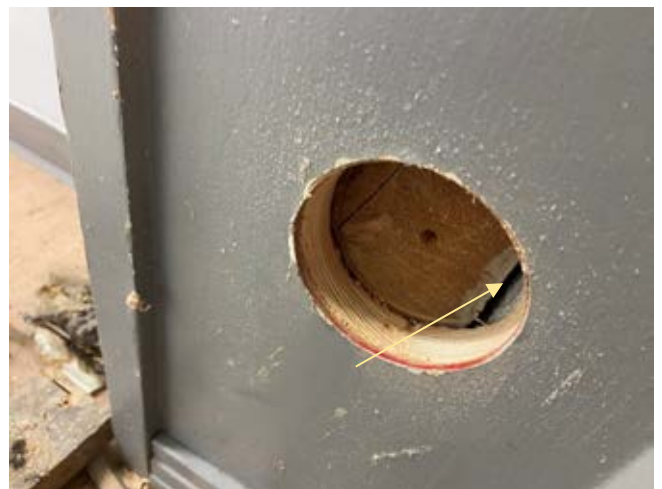
**Kuva 29.** C-osan vanha hirsirunkoinen väliseinä on kiinni B-osan tiilimuurauksessa

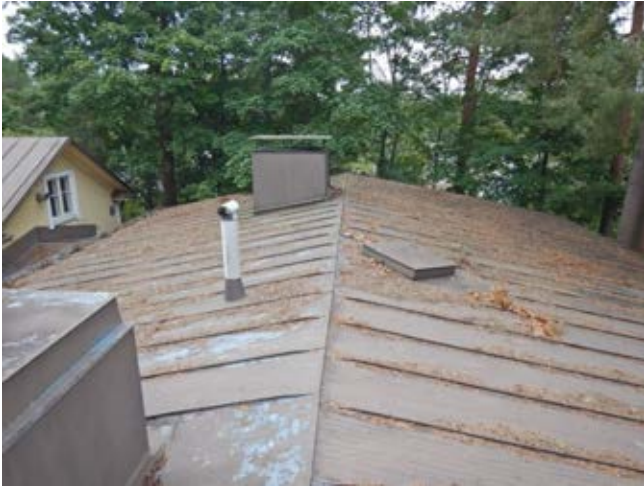
**Kuva 31.** Maalipinnan vaurioita rivipeltikatteessa, katossa kulkuluukku yläpohjaan

Rakennuksen vesikate on huoltokorjauksen tarpeessa ja sen ajallinen siirtäminen lisää vesivuotoriskiä. Aluskate kuitenkin suojaa eristetilaa. Purueristeessä on vähintäänkin paikallisia mikrobivaurioita ja niiden epäpuhtaudet pääsevät kulkeutumaan ainakin hetkellisesti huonetilojen puolelle, mikä alentaa sisäilman laatua. Purueristeen yläpohja ei ole energiatehokas.

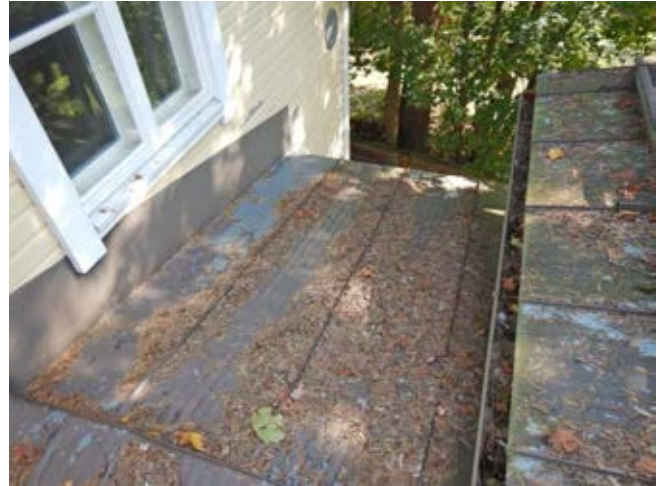
**Kuva 32.** Porrashuoneen kohdalla rakennusosien liitoksessa vesikatto on matalammalla tasolla.

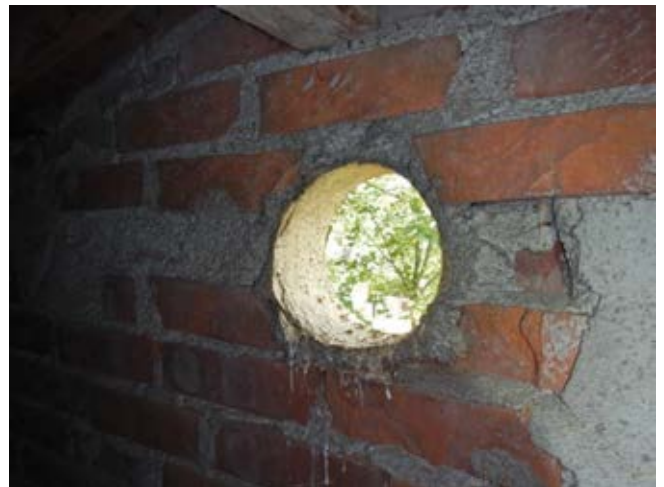
**Kuva 34.** Yläpohja tuulettuu päädyn aukoista ja räystäältä. Päädyn aukossa ei ole ritilää tai verkkoa, joten eläimillä on vapaa kulku yläpohjaan.

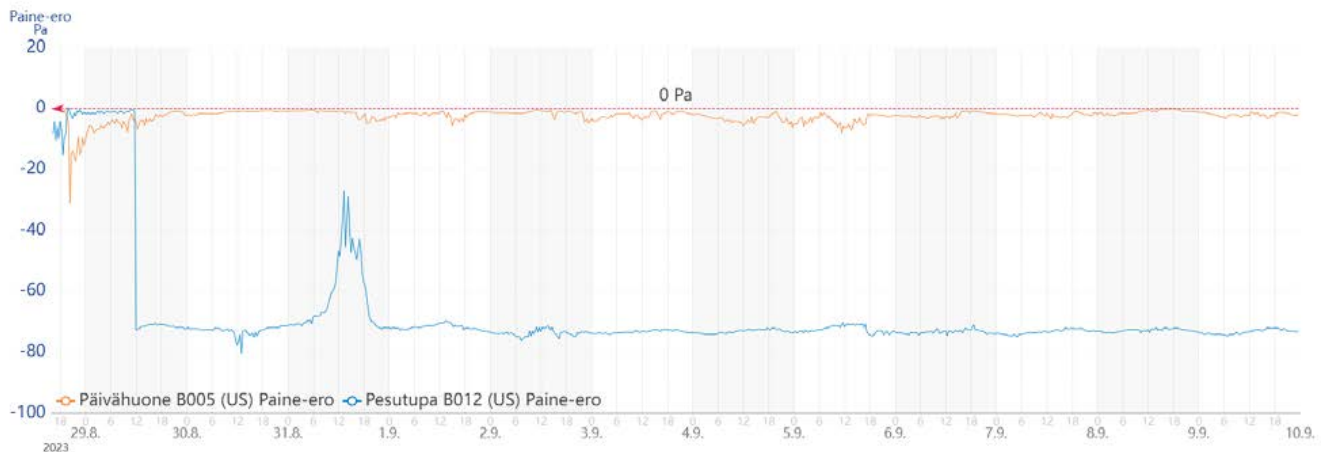
**Kuva 39.** Kellarikerroksen ja ulkoilman välinen paine-eroseuranta 28.8.-10.9.2023

Kellarikerroksessa kuivaushuoneen ja pesutuvan alue on erittäin voimakkaasti alipaineinen ulkoilmaan nähden. Tilat olivat mittauksen aikana keskimäärin -70 Pa alipaineisia ulkoilmaan nähden. Voimakkaassa alipaineessa tilaan kulkeutuu vuotoilmaa maaperän ja maanvastaisen ulkoseinän lämmöneristekerroksesta, jonka vuoksi tilassa oli havaittavissa mikrobiperäistä hajua. Alipaineisuus ulkoilman välillä tasaantui/pieneni, kun eteistilan B020 ovi käytävälle avattiin. Muuten kellarin tilat olivat lievästi (0... -7 Pa) alipaineisia ulkoilmaan nähden koko mittausjakson ajan.

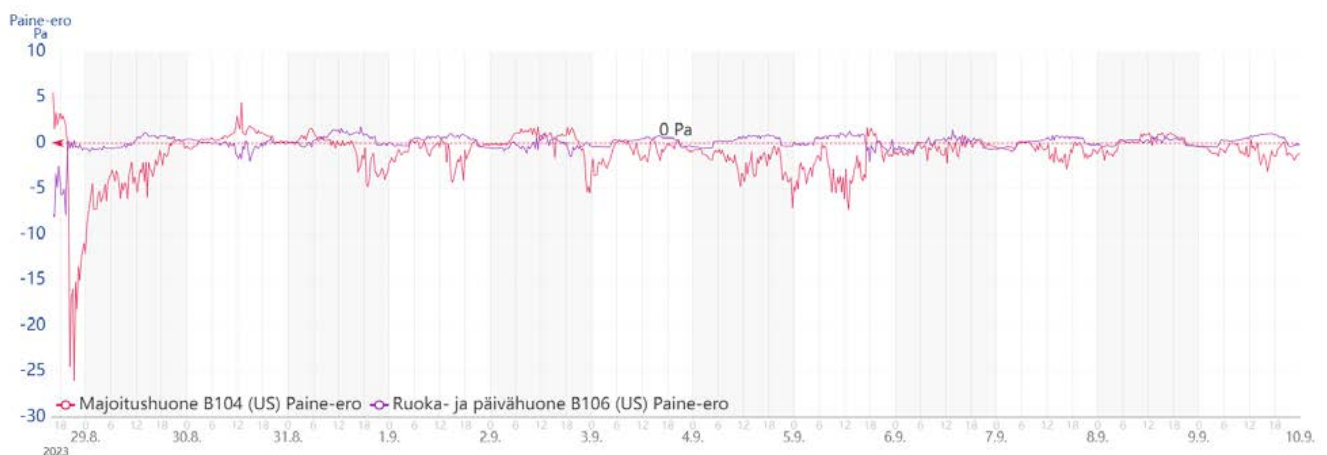
**Kuva 40.** Ensimmäisen kerroksen ja ulkoilman välinen paine-eroseuranta 28.8.-10.9.2023

Ensimmäisen kerroksen alueella sisätilojen painesuhteet vaihtelivat lievän alipaineen (0... -7 Pa) ja lievän ylipaineen välillä (0... +2 Pa). Mittauskäyrissä on nähtävillä tuulen vaikutus painesuhteisiin kohdissa, joissa eri

ilmansuuntiin mittaavat painekäyrät ovat toistensa peilikuvia. Tällöin tuuli aiheuttaa rakennuksen toiselle puolelle ylipaineisuutta ja toiselle alipaineisuutta. Ylipaineisissa olosuhteissa ja rakennuksen normaalikäytön aikana, kun sisäilmassa on kosteuslisää, sisäilman kosteus voi tunkeutua ulkovaipan epätiiveyskohtien kautta ulkoseinän eristetilaan, kondensoitua ja aiheuttaa eristekerrokseen vaurioita.

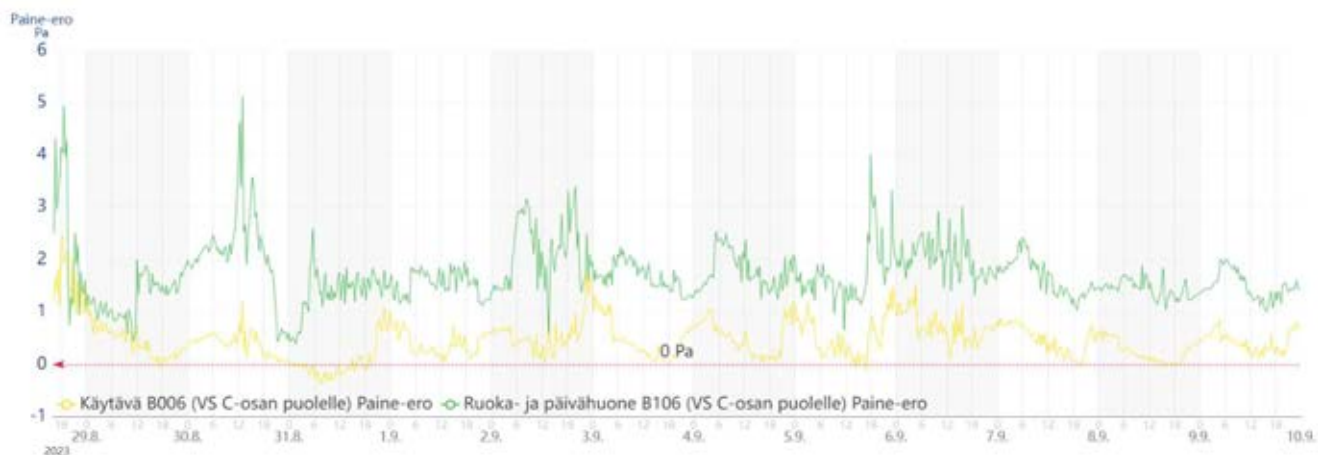
**Kuva 41.** B- ja C-osien välinen paine-eroseuranta 28.8.-10.9.2023

Rakennusosa B oli mittausjakson ajan lievästi ylipaineinen C-osaan nähden. Kellarikerros B-osa on 0... +5Pa ylipaineinen C-osan kellarikerrokseen nähden ja ensimmäinen kerros 0... 1,3 Pa ylipaineinen C-osan ensimmäiseen kerrokseen nähden. Ylipaineisissa olosuhteissa ilmavirtausten suunta on B-osalta C-osalle päin, jolloin C-osan mahdollisten epäpuhtauksien kulkeutumisen todennäköisyys B-osalle vähenee. Mittausjakson aikana 31.8 on kuitenkin havaittavissa muutaman tunnin jakso, jossa B-osan kellari on lievästi alipaineinen C-osaan nähden. Tällöin ilmavirtauksen suunta on C-osalta B-osalle päin.

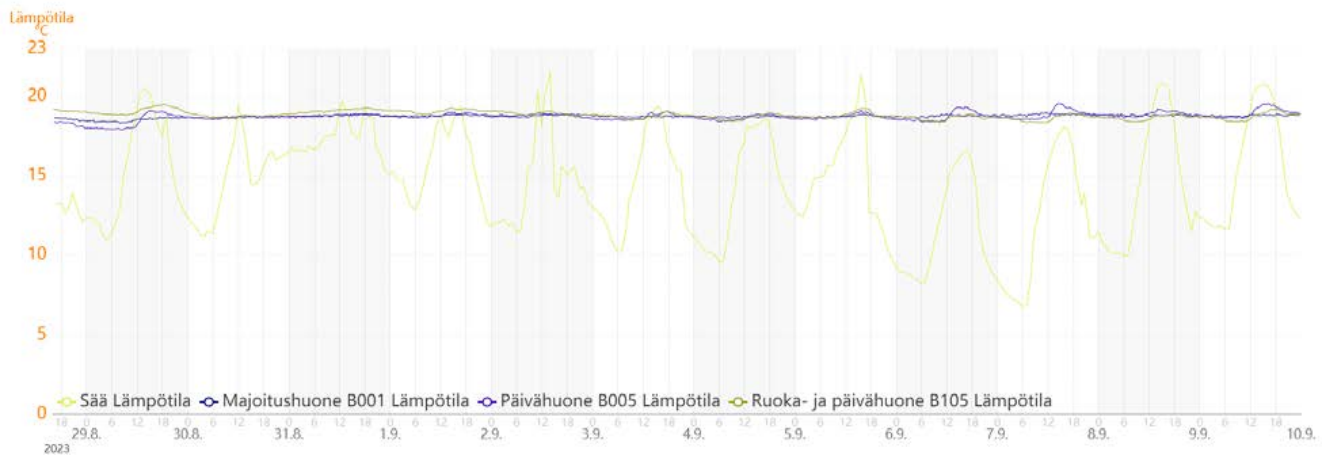
**Kuva 42.** Sisäilman ja ulkoilman lämpötila 28.8-10.9.2023

Sisäilman lämpötila pysyi tasaisena koko mittausjakson ajan huolimatta ulkoilman lämpötilavaihteluista.

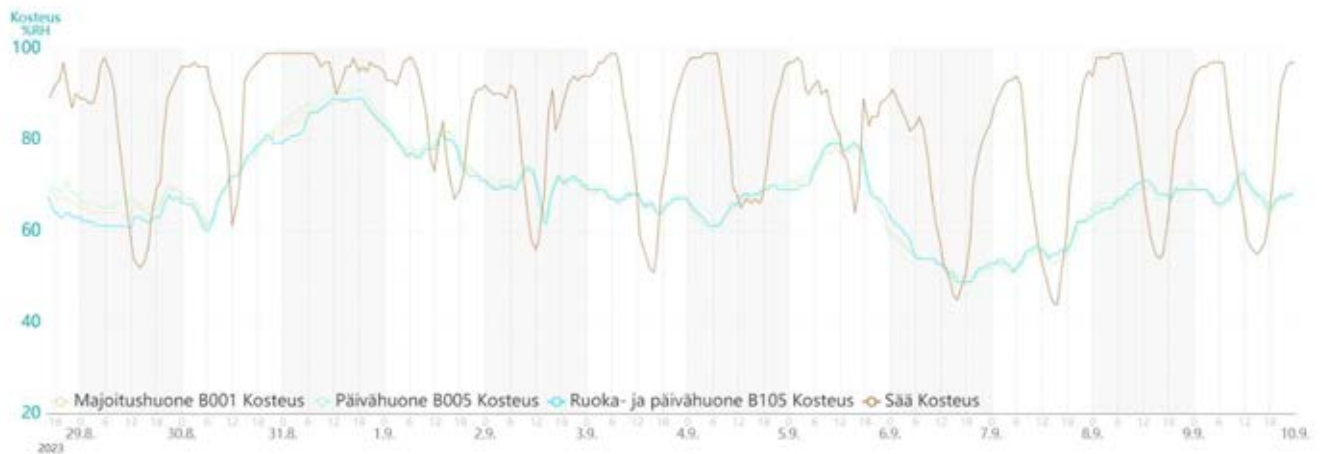
**Kuva 43.** Sisäilman ja ulkoilman suhteellinen kosteus 28.8-10.9.2023

Sisäilman suhteellinen kosteus nousi mittausjakson aikana 31.8 poikkeuksellisen korkeaksi, yli 80 Rh%. Korkea sisäilman kosteus kuitenkin aiheutui ulkoilman pidemmästä lämpimästä ja kosteasta jaksosta. Kosteaa ulkoilmaa nostaa nosti tällöin myös sisäilman kosteuden korkealle tasolle. Lämmityskauden ulkopuolella nykyisellä ilmanvaihdolla ei pysty vaikuttamaan ulkoilmasta sisään kulkeutuvaan kosteuteen. Mikäli korkean kosteuspitoisuuden

jaksot tulevaisuudessa pitenevät, voi korkea kosteuspitoisuus lisätä mikrobikasvun riskiä rakenteissa ja jopa rakenteiden pinnoilla. Tutkimusten yhteydessä rakenteiden pinnoilla ei kuitenkaan havaittu viitteitä mikrobikasvusta.

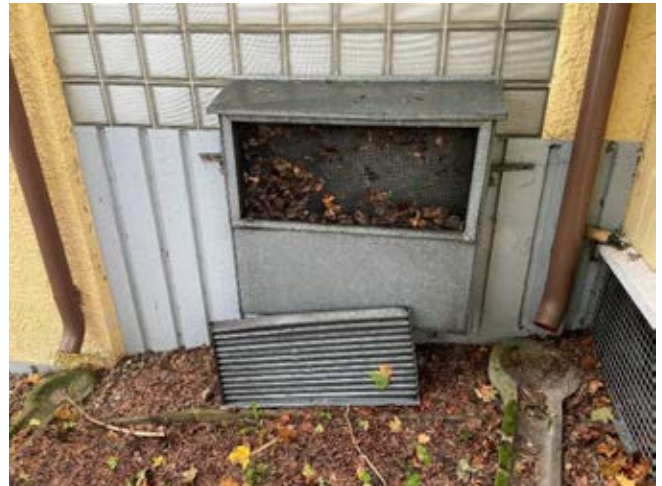
**Kuva 55.** Raitisilmanoton säleikön takana oli verkko, joka esti suurempien roskien pääsyn raitisilmakammioon. Kammioon kuitenkin tihkutti vettä pellitysten liitoksista.

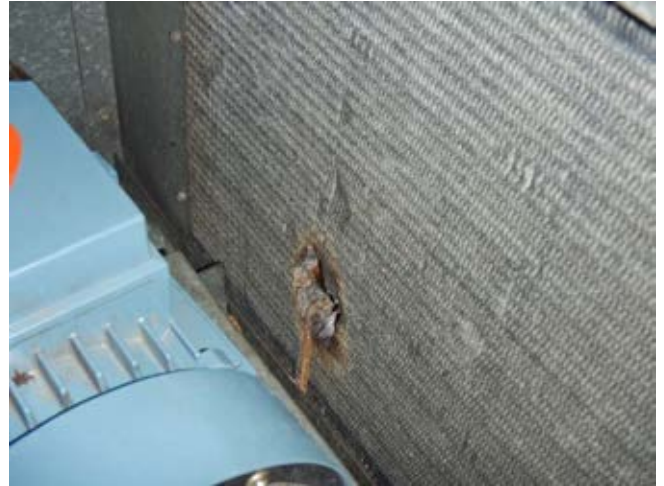
**Kuva 59.** TK-1 Lämmityspatterin puhaltimen puoleisissa säleissä oli reikä. Patterissa on mahdollisesti korjattu vuoto-kohta.

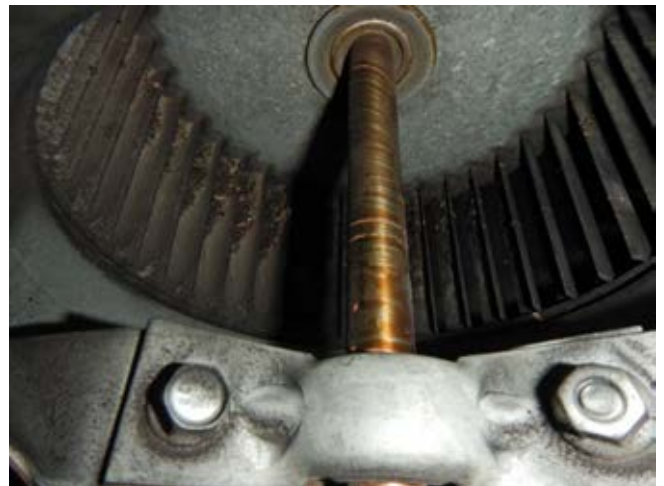
**Kuva 61.** TK-1 puhaltimen siivekkeissä oli roskaa

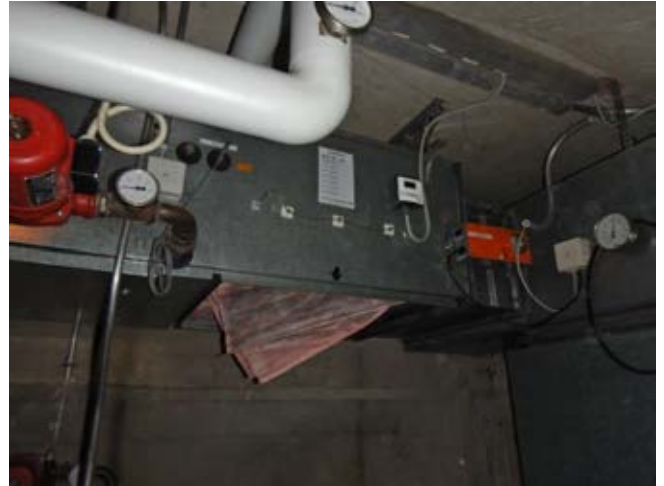
**Kuva 63.** Yleiskuvat TK-2. Kone sijaitsee tilan katossa ja sen luukkujen käsittely yksin on vaikeaa

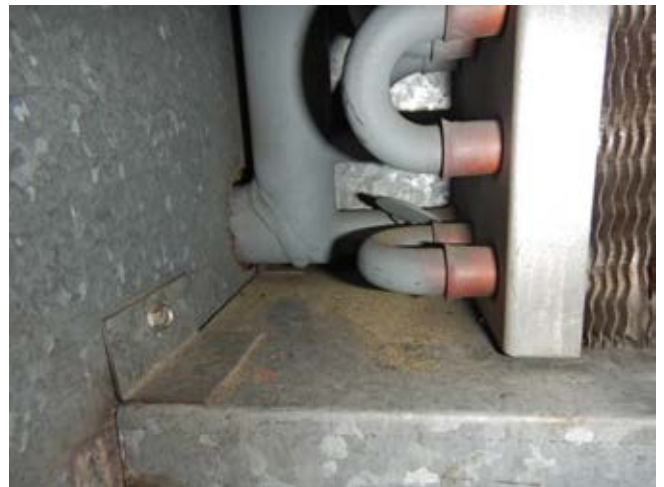
**Kuva 65.** TK-2 lämmityspatterin sivuissa oli pölykertymää

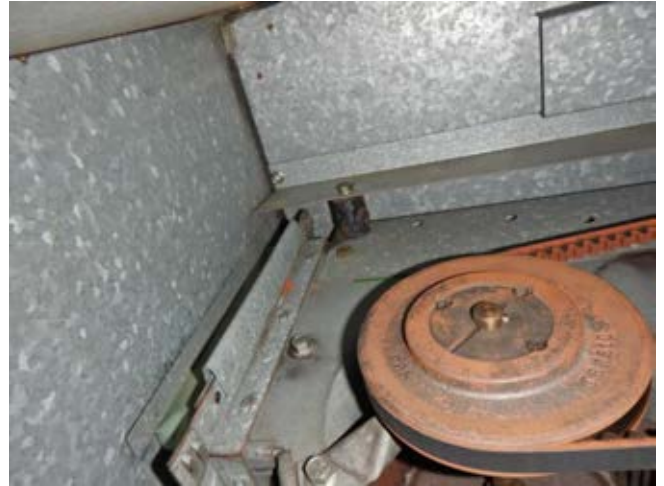
**Kuva 67.** TK-2 puhaltimessa ruostetta. Puhaltimen vaimenninkumit ovat hapertuneet

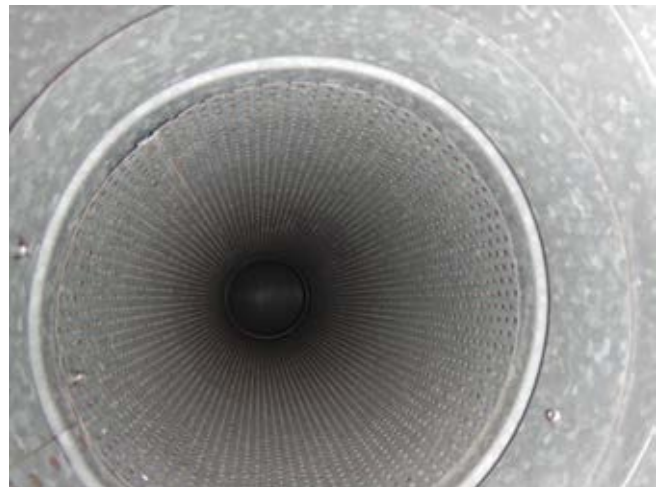
**Kuva 69.** Äänenvaimennin TK-1 jälkeisessä kanavistossa B010 kohdalla

Tuloilmakanavistossa havaittiin yksi paikallinen mineraalikuitulähde varaston B010 kohdalla olevassa TK-1 koneen tuloilman runkokanavassa olevassa äänenvaimenninosassa. Äänenvaimentimen sisäpinnassa oli villaeristettä ja reikäpelti. Reikäpellin ja eristeen välissä ei havaintojen mukaan ollut kuitujen irtoamista ehkäisevää muovikalvoa tai lasikuitukangasta.

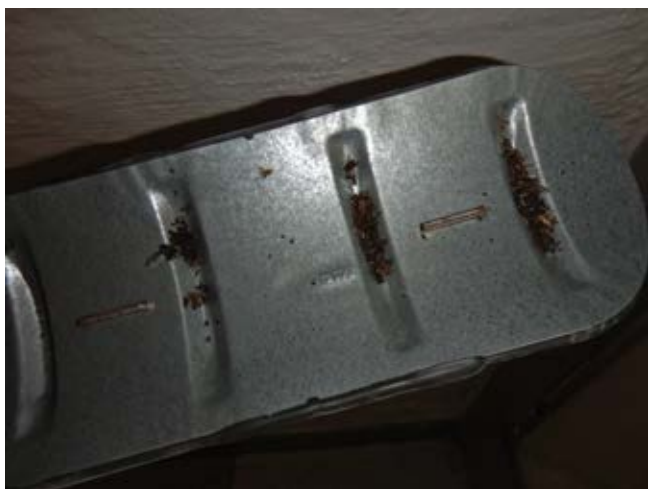
**Kuva 72.** TK-1 tuloilman runkokanavassa oli kuolleita hyönteisiä

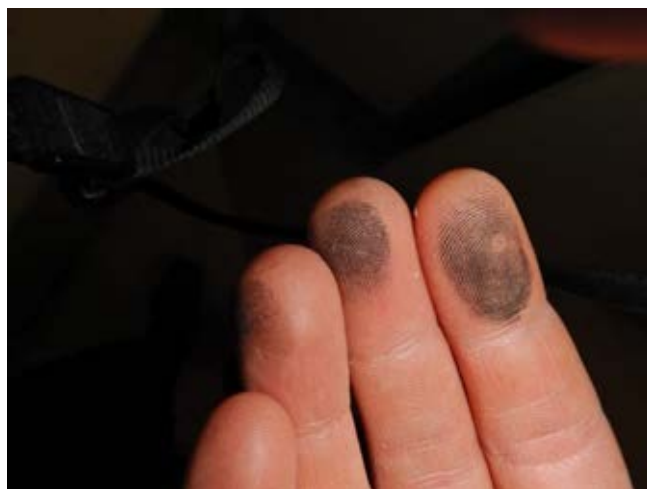
**Kuva 73.** TK-1 0. kerroksen runkokanavassa kanavan sisäpinnassa oli mustaa likaa, joka irtoaa sormeen pyyhkäistäessä.

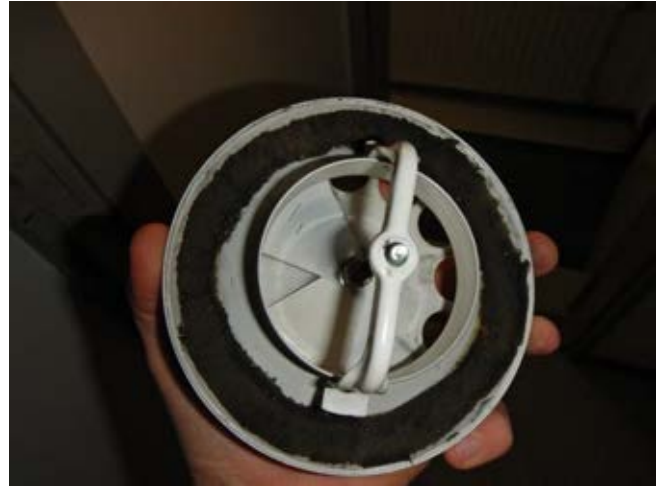
**Kuva 75.** Tuloilman pääte-elinventtiin tiiviste likaantunut ja hapertunut tilassa B001

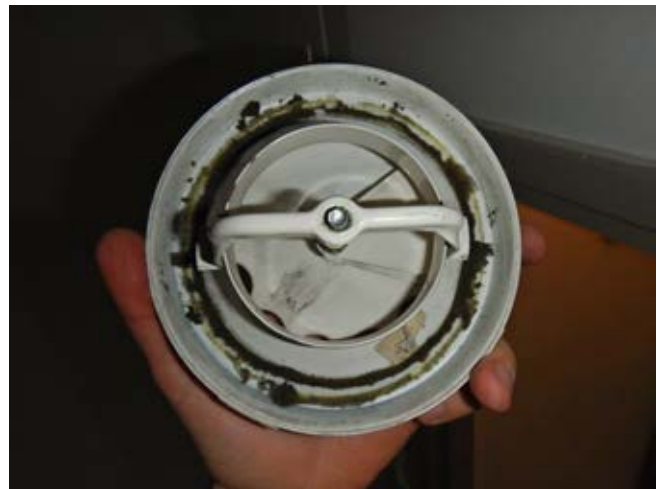
**Kuva 77.** Tuloilman pääte-elinventtiin tiiviste likaantunut ja hapertunut tilassa B002

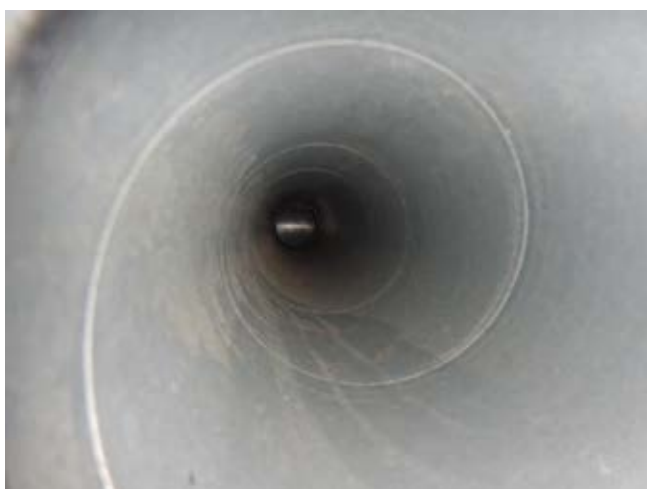
**Kuva 80.** pölykertymää B003 tuloilmakanavassa

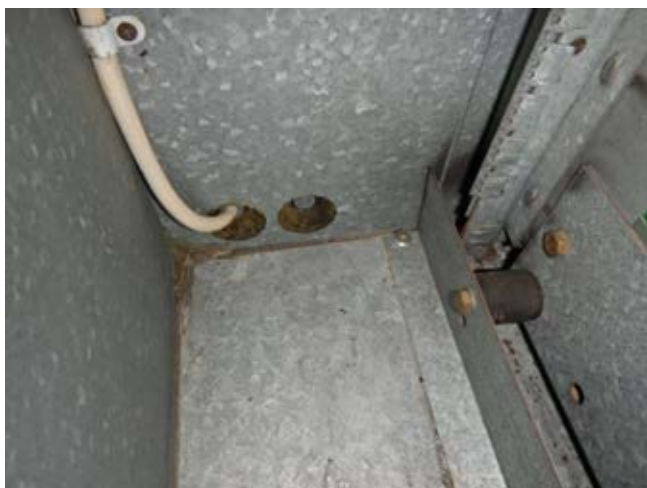
Tuloilmakoneessa TK-1 havaittiin paikallinen mineraalikuitulähde puhallinkammion seinän sähköläpiviennissä, jossa oli esillä paljasta mineraalivillaeristettä. Tuloilmakoneessa TK-2 havaittiin paikallinen mineraalikuitulähde tuloilmakammion luukun salpojen kiinnitysurissa, joissa oli esillä paljasta mineraalivillaa.

**Kuva 85.** TK-1 puhallinkammion sähköläpivienneissä paljasta mineraalivillaa

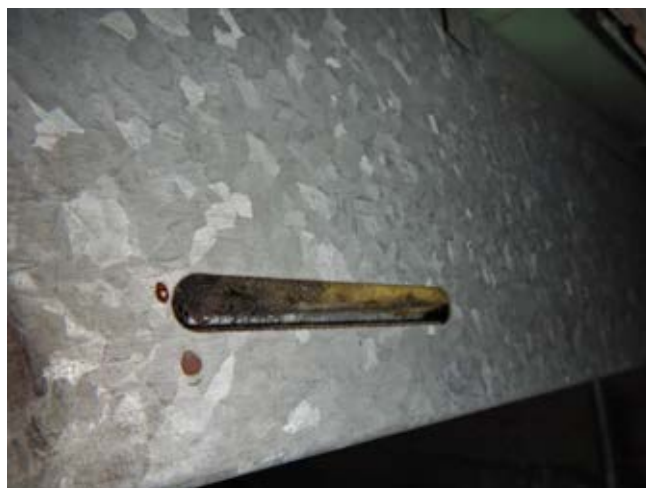
**Kuva 86.** TK-2 puhallinkammion luukun salpojen urissa paljasta mineraalivillaa

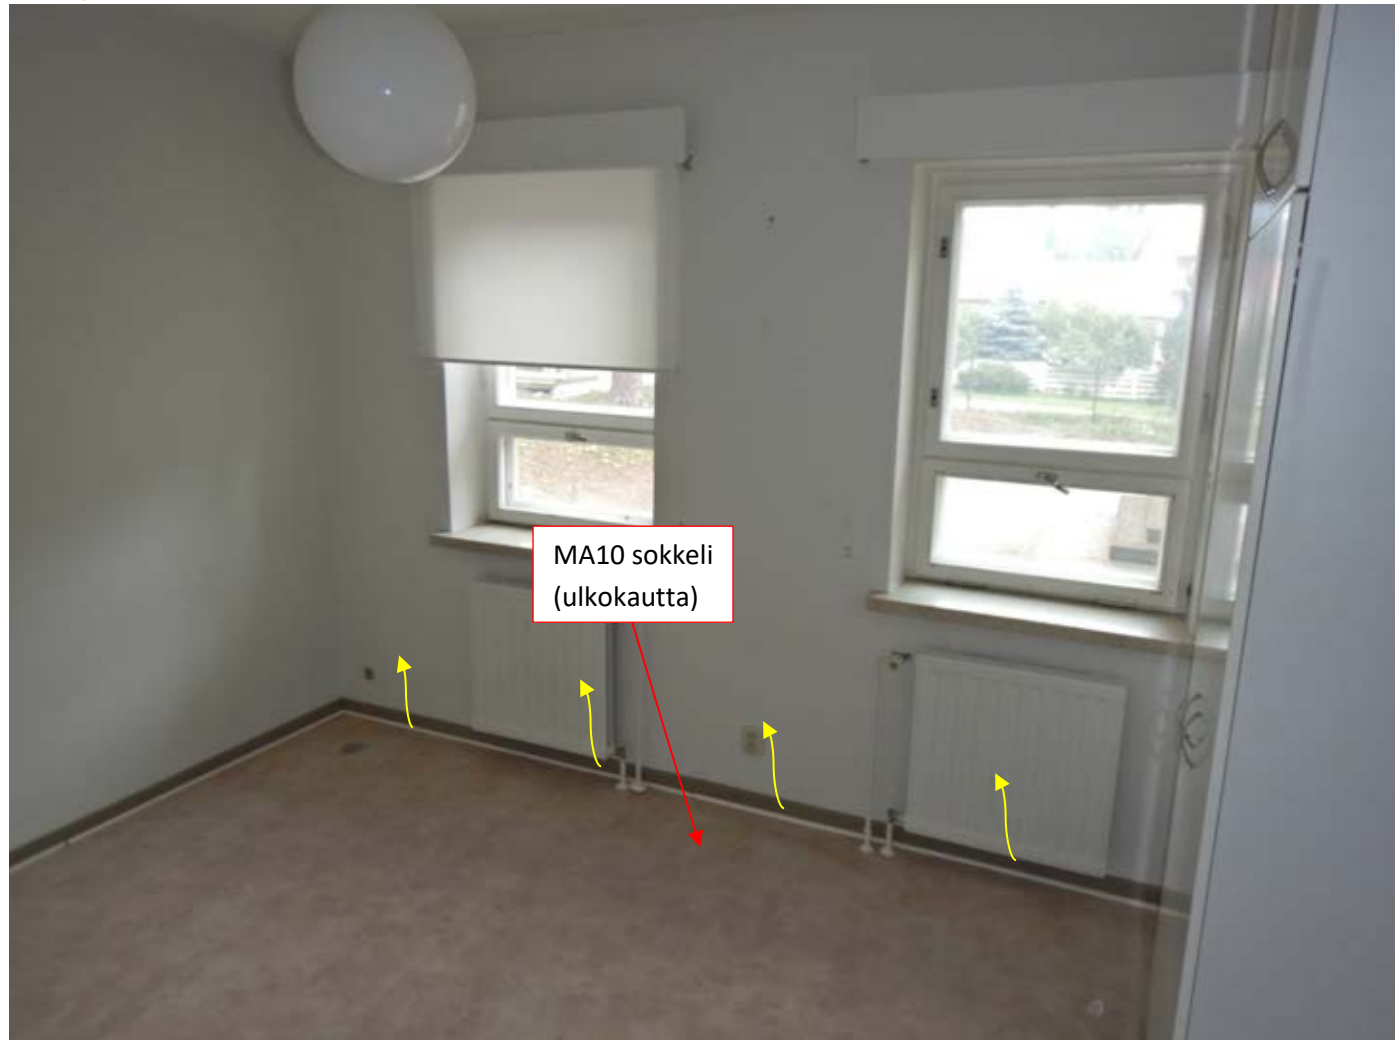
## MA10, sokkeli

| <b>Huomioita</b> | Sokkelin lämmöneriste sijaitsee pääosin välipohjan alapuolella, kellarikerroksen korkeudella → kaasu kulkeutuu kellarikerrokseen |
