# Raportti

Asbesti- ja haitta-ainekartoitus

## Huhmarannan lastenkoti, B-osa

Huhmarannankatu 3

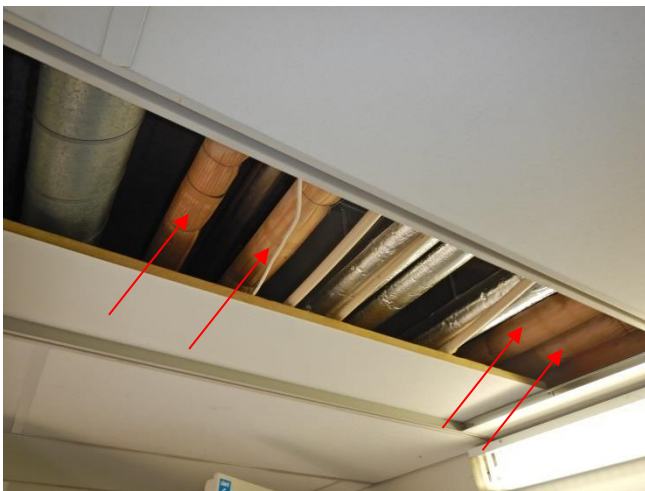
##### Kellarin käytävän B006 aaltopahvipintainen putkieriste

Pahvipintaiset asbestia sisältävät putkieristeet ovat herkkiä rikkoutumaan ja pölyämään alakaton yläpuolisten huoltotöiden yhteydessä, mikäli putkiin kohdistuu mekaanista rasitusta. Tällöin putkieristeestä voi irrota asbestikuituja sisäilmaan.

| Näyte | Näytteenottoaika ja materiaali | Kuva nro | Tulos |
|---|---|---|---|
| ASB 1 | Kellari, käytävä B006, aaltopahvipintainen putkieriste | 1 | Sisältää asbestia |

Kellarin käytävällä, alakaton yläpuolella on aaltopahvipintaisia vesiputkia. Aaltopahvieriste sisältää asbestia

**Kuva 1.** Käytävän B006 alakaton yläpuolella olevat aaltopahvieristeet sisältävät asbestia (**ASB.02**).

| Tila | Piirustus-merkinnät | Asbestin esiintyminen rakenteissa | Määrä | Näyte-tunnus | Tulos | Laatu | Kunto | Pölyävyys | Toimenpide-ehdotus |
|---|---|---|---|---|---|---|---|---|---|
| Käytävä B006 | --- | Aaltopahvieristeen pahvikerrosten välissä asbestimassaa | 65 m | ASB.02 | K | V | B | *** | 6+2 |

Asbestia sisältävät pahvi- ja massaputkieristeet tulee purkaa asbestityönä.

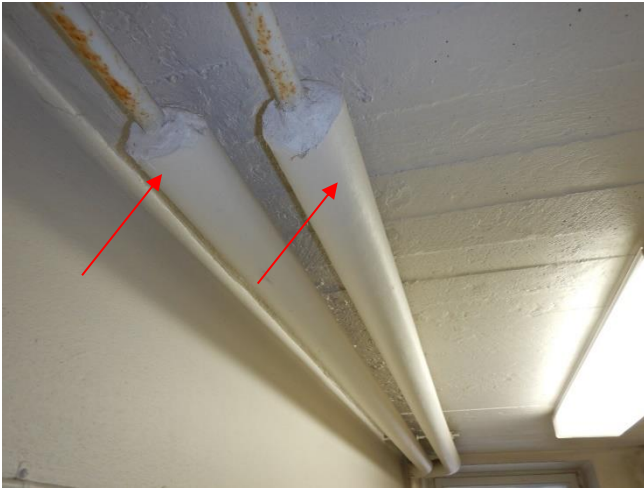
##### Kellarin tilojen B021, B011, B004 valkoiset massaputkieristeet

| Näyte | Näytteenottoaika ja materiaali | Kuva nro | Tulos |
|---|---|---|---|
| - | B021, B011, B004 massapintainen putkieriste | 2 | Sisältää asbestia |

Tilojen B021, B011 ja B004 katon alapinnassa kulkee lämmitysputkia, joiden pinnassa on valkoinen massaputkieriste. Rakennusvuoden ja kokemuseräisen arvion perusteella massaputkieristeet sisältävät asbestia.

**Kuva 2.** Valkoinen massaputkieriste sisältää asbestia

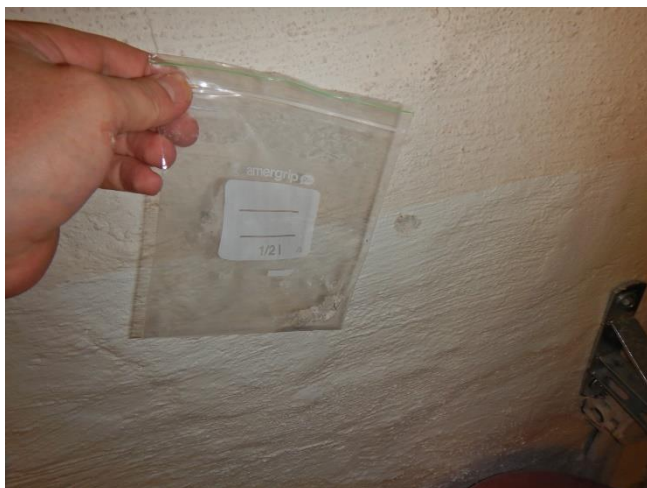
| Näyte | Näytteenottoaika ja materiaali | Kuva nro | Tulos |
|---|---|---|---|
| ASB.01 | Kellarin lämmönjakohuone B009, seinärappaus | 3 | Ei sisällä asbestia |

**Kuva 3.** ASB.01 Kellarin lämmönjakohuoneen B009, seinärappaus ei sisällä asbestia

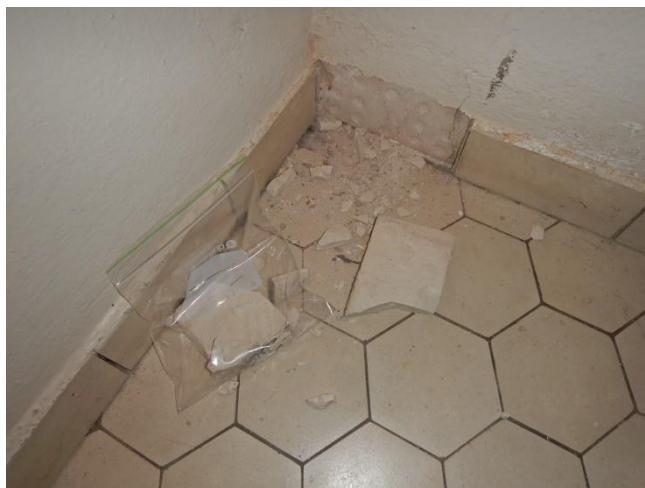
| Näyte | Näytteenottoaika ja materiaali | Kuva nro | Tulos |
|---|---|---|---|
| ASB.03 | Likapyykki B019, lattian 6-kulmainen lattialaatta + kiinnityslaasti + saumalaasti | 4 | Ei sisällä asbestia |

**Kuva 4.** ASB.03 Likapyykkitalan B019, lattian 6-kulmainen lattialaatta + kiinnityslaasti + saumalaasti ei sisällä asbestia

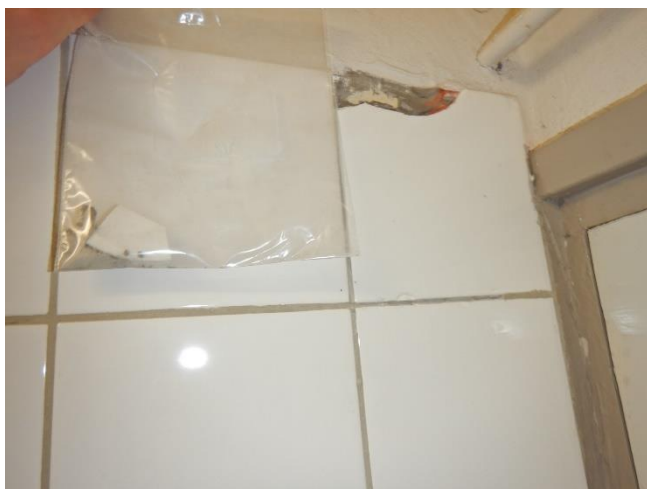
| Näyte | Näytteenottoaika ja materiaali | Kuva nro | Tulos |
|---|---|---|---|
| ASB.04 | Pesutupa 012, valkoinen 150*150 mm seinälaatta + kiinnityslaasti + saumalaasti | 5 | Ei sisällä asbestia |

**Kuva 5.** ASB.04 Pesutuvan 012, valkoinen 150\*150 mm seinälaatta + kiinnityslaasti + saumalaasti ei sisällä asbestia

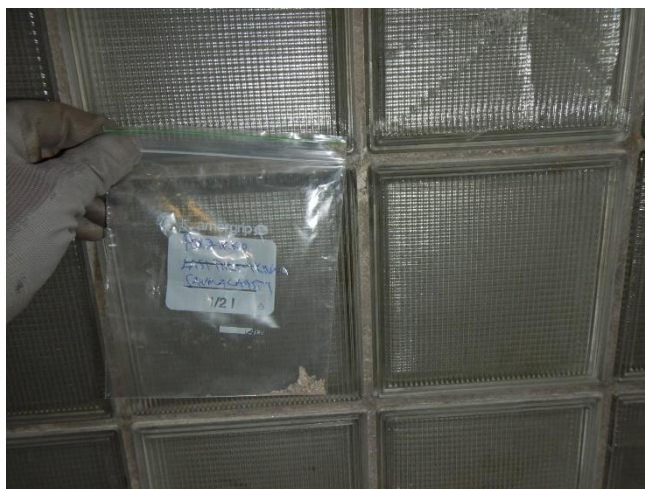
| Näyte | Näytteenottoaika ja materiaali | Kuva nro | Tulos |
|---|---|---|---|
| ASB.05 | Porrashuone B007, lasitiiliseinän saumalaasti | 6 | Ei sisällä asbestia |

**Kuva 6.** ASB.05 Porrashuoneen B007, lasitiiliseinän saumalaasti ei sisällä asbestia

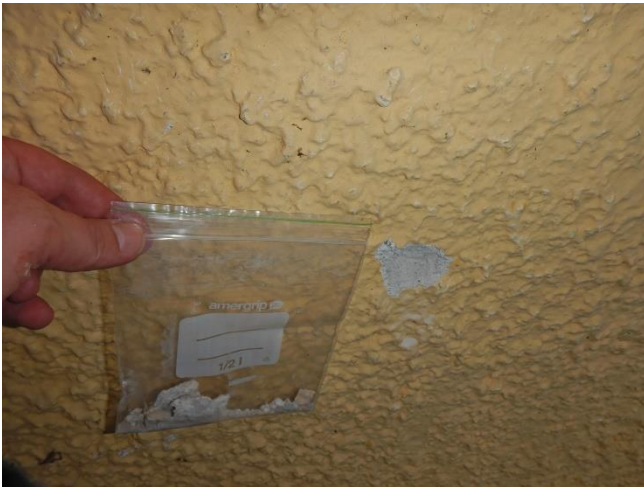
| Näyte | Näytteenottoaika ja materiaali | Kuva nro | Tulos |
|---|---|---|---|
| ASB.06 | Julkisivun keltainen maali + rappaus | 7 | Ei sisällä asbestia |

**Kuva 7.** ASB.06 Julkisivun keltainen maali + rappaus ei sisällä asbestia

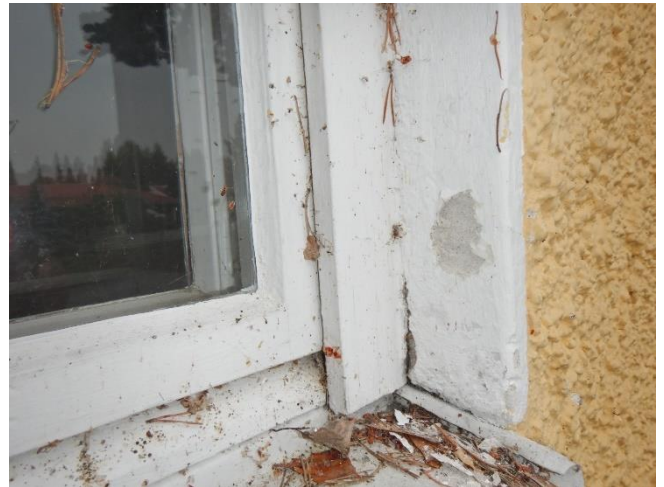
| Näyte | Näytteenottoaika ja materiaali | Kuva nro | Tulos |
|---|---|---|---|
| ASB.07 | Ikkunasyngin valkoinen maali + rappaus | 8 | Ei sisällä asbestia |

**Kuva 8.** ASB.07 Ikkunasmyygin valkoinen maali + rappaus ei sisällä asbestia

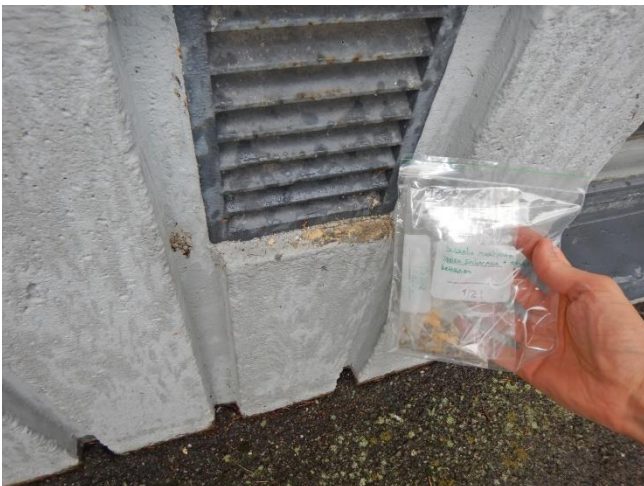
| Näyte | Näytteenottoaika ja materiaali | Kuva nro | Tulos |
|---|---|---|---|
| ASB.08 | Sokkelin harmaa maali | 9 | Ei sisällä asbestia |

**Kuva 9.** ASB.08 Sokkelin harmaa maali ei sisällä asbestia

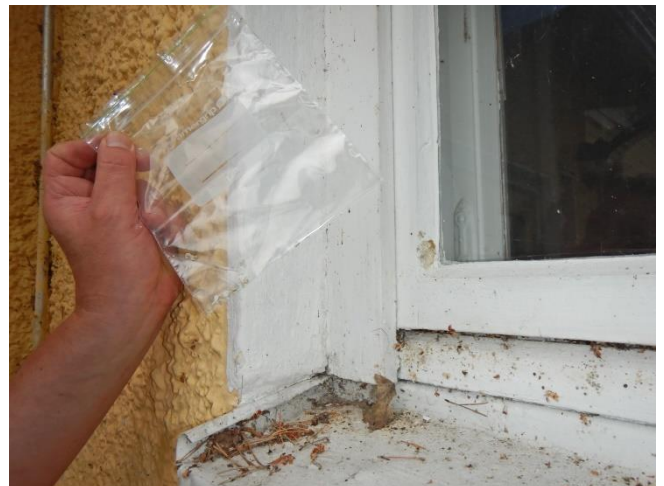
| Näyte | Näytteenottoaika ja materiaali | Kuva nro | Tulos |
|---|---|---|---|
| ASB.09 | Ikkunakitti | 10 | Ei sisällä asbestia |

**Kuva 10.** ASB.09 Ikkunakitti ei sisällä asbestia

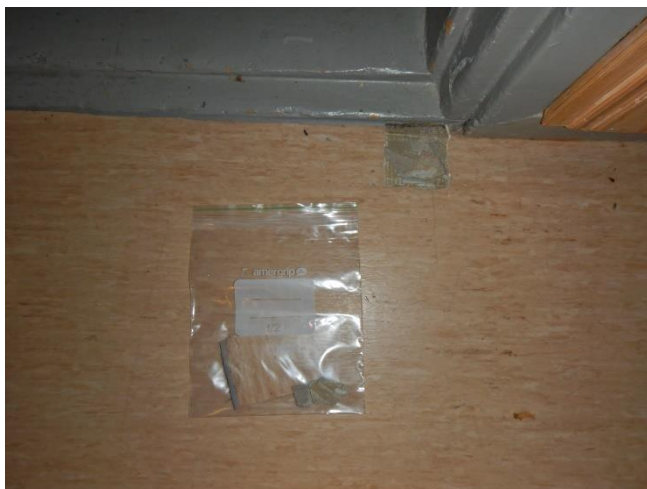
| Näyte | Näytteenottoaika ja materiaali | Kuva nro | Tulos |
|---|---|---|---|
| ASB.10 | Ruoka- ja päivähuone B106, lattian vaaleanruskea muovimatto + kiinnityslaasti + taasoite | 11 | Ei sisällä asbestia |

**Kuva 11.** ASB.10 Ruoka- ja päivähuoneen B106, lattian vaaleanruskea muovimatto + kiinnitysliima + tasoite ei sisällä asbestia

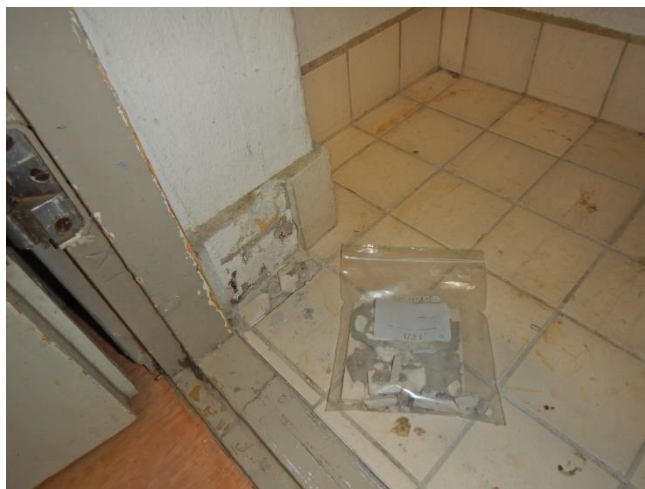
| Näyte | Näytteenottoaika ja materiaali | Kuva nro | Tulos |
|---|---|---|---|
| ASB.11 | Siivouskomero B116, lattian 100*100 mm lattialaatta + kiinnityslaasti + saumalaasti | 12 | Ei sisällä asbestia |

**Kuva 12.** ASB.11 Siivouskomeron B116, lattian 100\*100 mm lattialaatta + kiinnitysliasti + saumalaasti ei sisällä asbestia

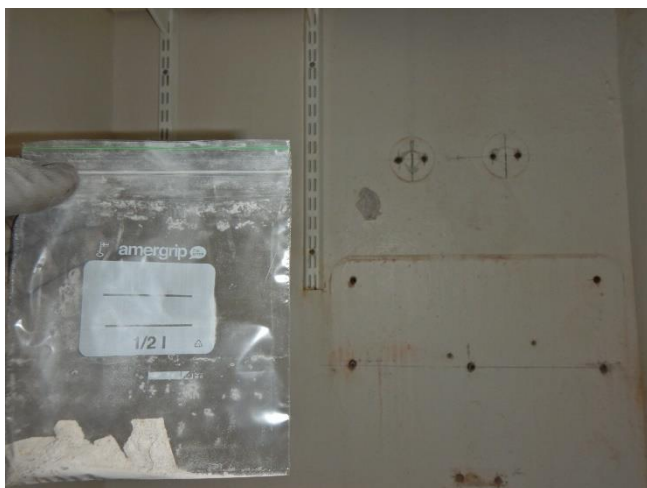
| Näyte | Näytteenottoaika ja materiaali | Kuva nro | Tulos |
|---|---|---|---|
| ASB.12 | Siivouskomero B116 seinämaali + rappaus | 13 | Ei sisällä asbestia |

**Kuva 13.** ASB.12 Siivouskomeron B116 seinämaali + rappaus ei sisällä asbestia

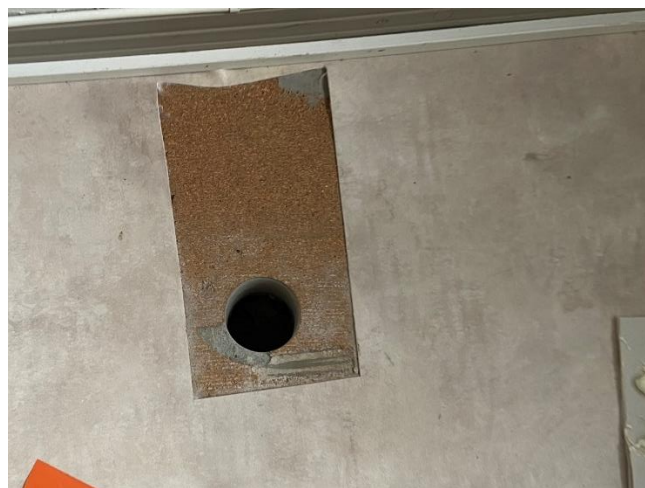
| Näyte | Näytteenottoaika ja materiaali | Kuva nro | Tulos |
|---|---|---|---|
| ASB.13 | Kellarin majoitushuone B003, lattian korkkipäällyste + kiinnityslaasti + lattiataasoite | 14 | Ei sisällä asbestia |

**Kuva 14.** ASB.13 Kellarin majoitushuoneen B003, lattian korkkipäällyste + kiinnitysliima + lattiatasoite ei sisällä asbestia

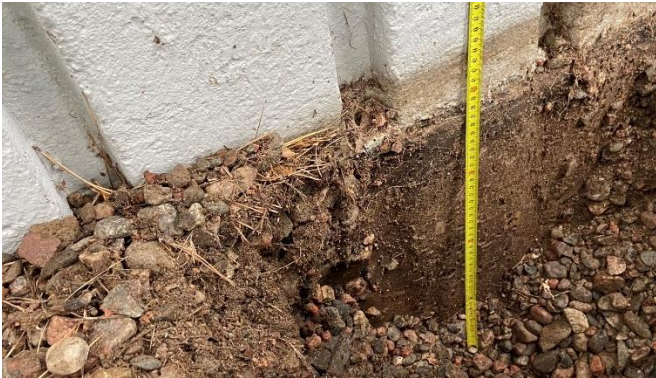
| Näyte | Näytteenottoaika ja materiaali | Kuva nro | Tulos |
|---|---|---|---|
| ASB.14 | Sokkelin vedeneriste, järven puoleinen seinusta | 15 | Ei sisällä asbestia |

**Kuva 15.** ASB.14 Sokkelin vedeneriste, järven puoleinen seinustalla ei sisällä asbestia

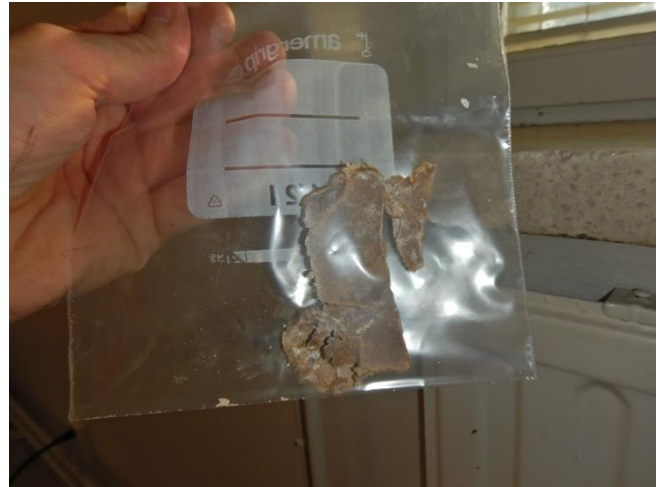
| Näyte | Näytteenottoaika ja materiaali | Kuva nro | Tulos |
|---|---|---|---|
| ASB.15 | Kellarin päivähuone B005, ikkunapenkin alapinnan valupaperi | 16 | Ei sisällä asbestia |

**Kuva 16.** ASB.15 Kellarin päivähuoneen B005, ikkunapenkin alapinnan valupaperi ei sisällä asbestia

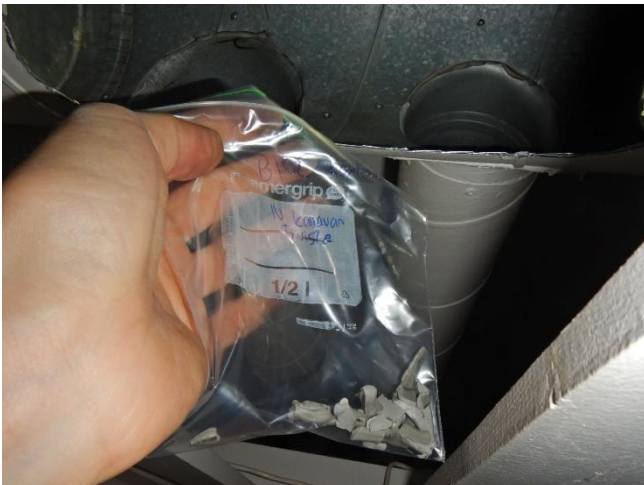
| Näyte | Näytteenottoaika ja materiaali | Kuva nro | Tulos |
|---|---|---|---|
| ASB.16 | Käytävä B102, ilmanvaihtokanavan harmaa tiivistysmassa | 17 | Ei sisällä asbestia |

**Kuva 17.** ASB.16 Käytävän B102, ilmanvaihtokanavan harmaa tiivistysmassa ei sisällä asbestia
