# Kuntoarvio RS<sup>15</sup>

## Huhmarannan lastenkoti

Huhmarannakatu 3, Lahti

Tarkastuspäivä 25.3.2019 | Raportointipäivä 24.4.2019

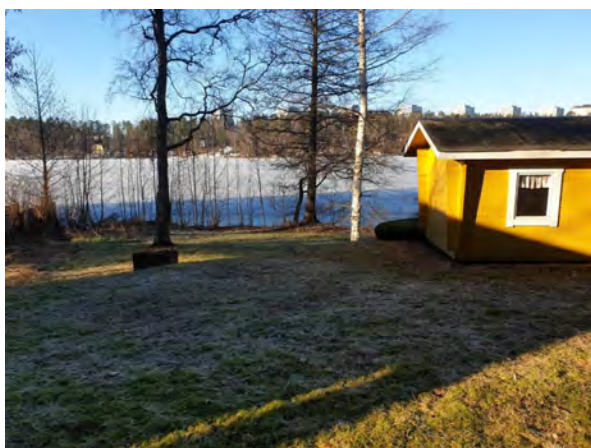
5. Kasvillisuus ja viheralueet

- Kasvillisuuden poisto seinustoilta ja pensaiden harvennus 1-2 kertaa jakson aikana.
- Pihavarusteiden kunnostus tarpeen mukaan jakson aikana.

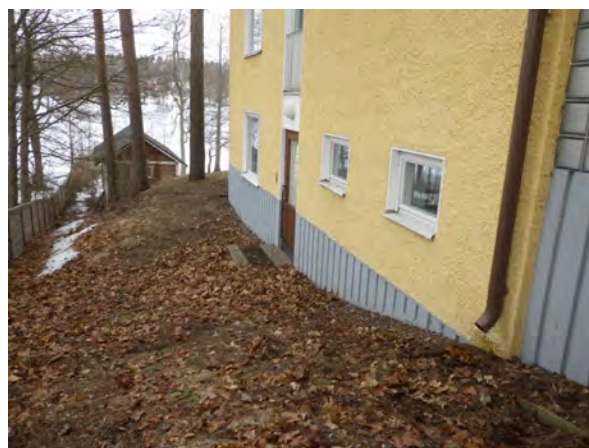
Maanpintojen kallistuksissa havaittiin lieviä puutteita vierustoilla, joita tulee korjata tarvittavilta osin. Syöksytorvien alle ei ole asennettu kaikkialle sadevesikaivoja. Vesiä pääsee valumaan vierustalle, mikä lisää perustusten kosteusrasitusta. *Nykyisten rakennusmääräyksien mukainen suositeltava maanpinnan vähimmäiskaltevuus kolmen metrin etäisyyteen sokkelista on 1:20, korkeusero vähintään 0,15 m (RakMk C2, Kosteus, 1998).*

6. Rakennuksen vierustaa

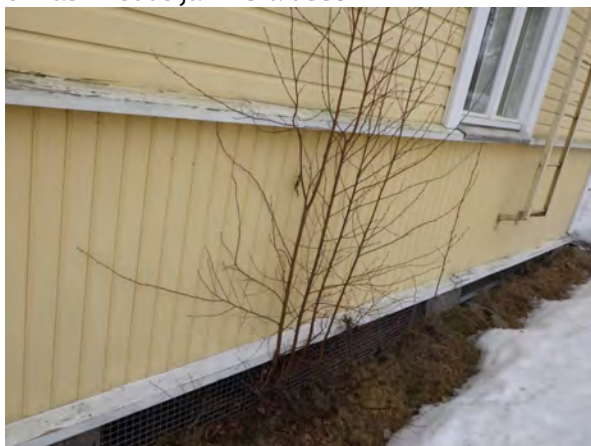
7. Puut tulee poistaa rakennuksen vierustalta

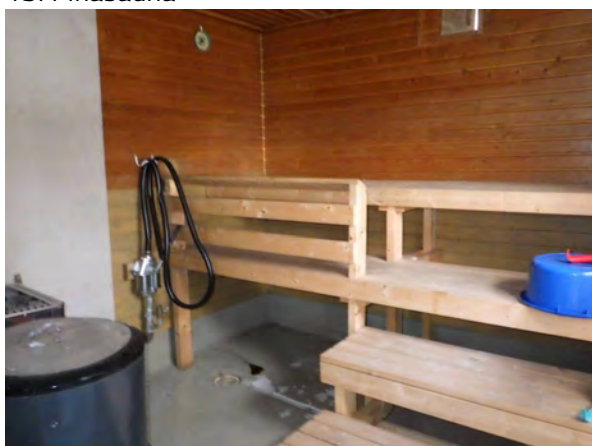
15. Pihasaunaa sisäpuolelta

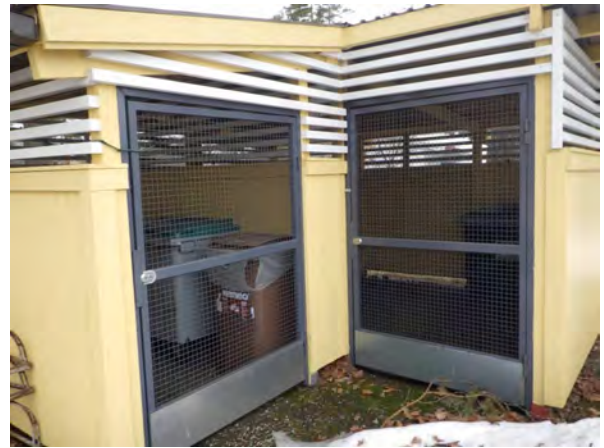
20. Jätekatosta

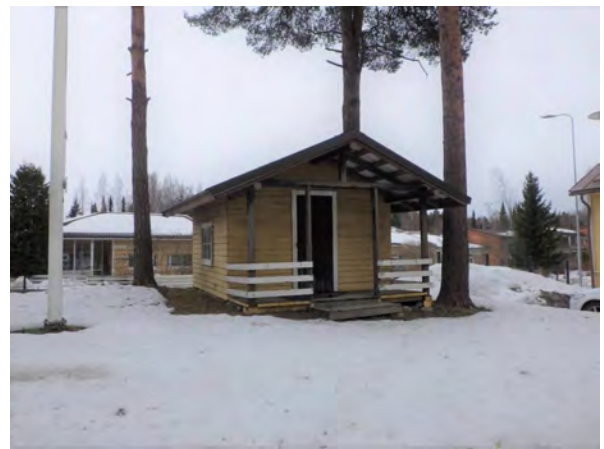
22. Leikkimökkiä

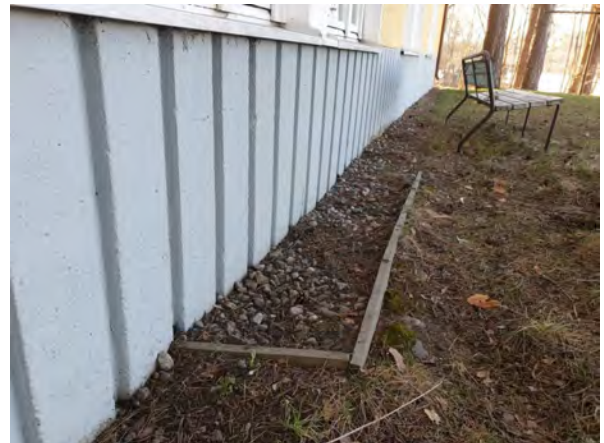
Perustusrakenteissa ei havaittu tarkastuskäynnin aikana rakenteellisesti korjausta vaativia vaurioita tai puutteita.

24. Perustukset ja sokkelit

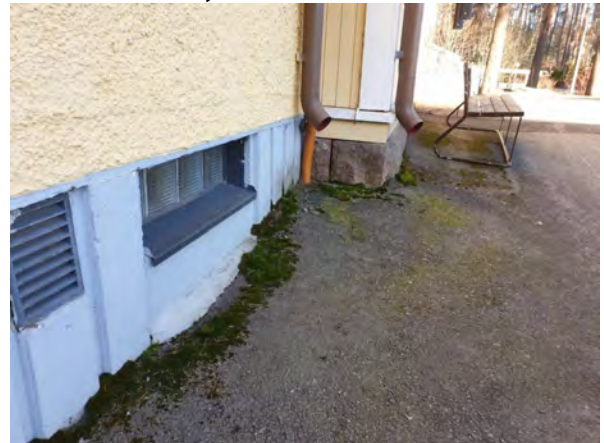
26. Perustukset ja sokkelit

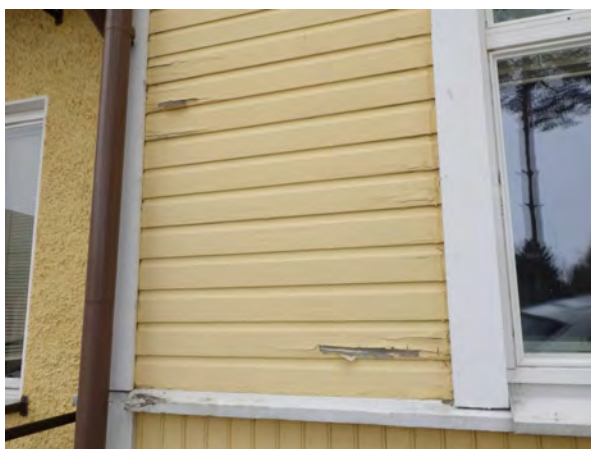
29. Ulkoseinää

- Julkisivun puuosien huoltomaalaus.
- Rapatun julkisivujen kuntotutkimus jakson puolivälissä.

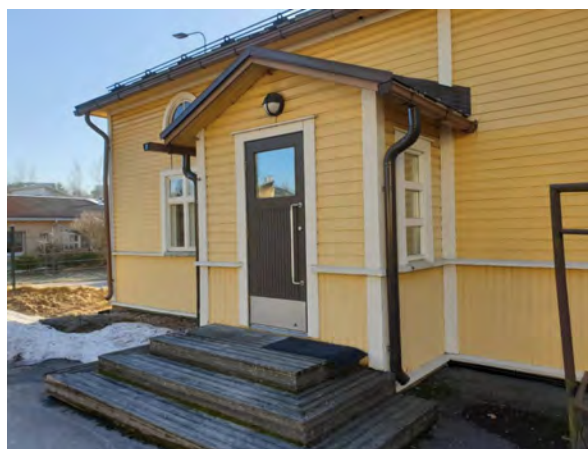
30. Ulkoseinää

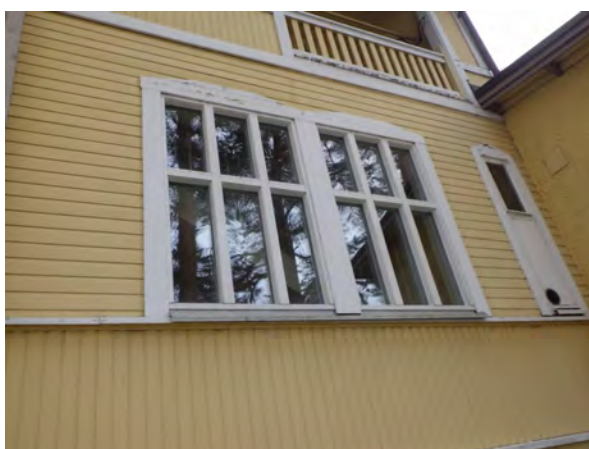
Ikkunoiden kunto on tyydyttävällä tasolla. Ikkunoissa esiintyy maalipintojen haalistumista, käyntiongelmia ja epätiiveyttä. Puuosissa ei kuitenkaan havaittu merkittäviä vaurioita. Suositellaan kunnostamaan jakson aikana mm. huoltomaalauksilla, tiivistyskorjauksilla, lukitusten öljyämällä sekä tarvittavilla käyntisovituksilla.

33. Ikkunaa

- Ikkunoiden kunnostus ja huoltokorjaukset jakson aikana.

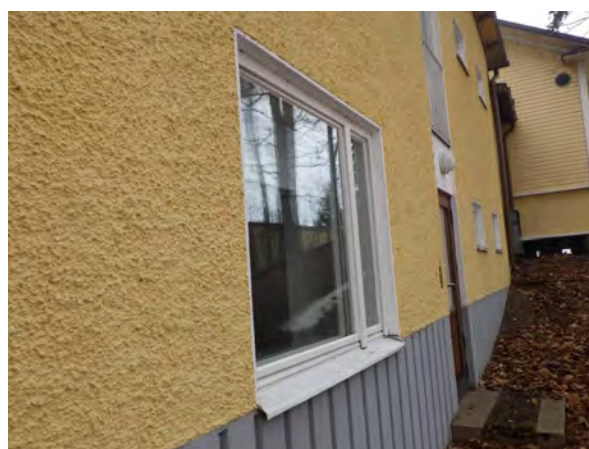
34. Ikkunaa

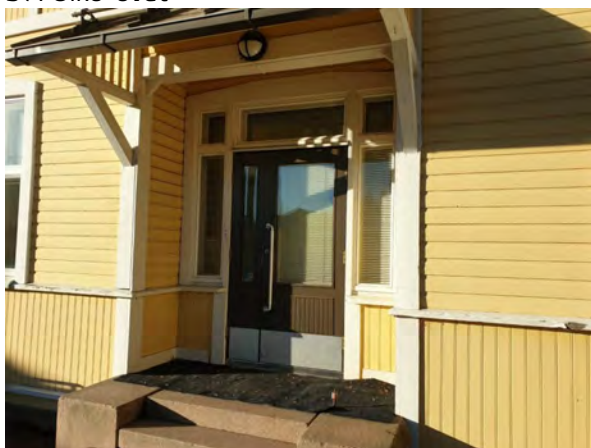
39. Ulko-ovet

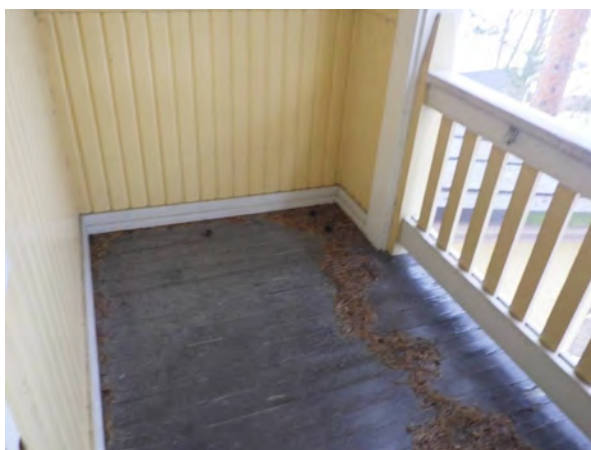
41. Parvekettä

- Parvekkeiden puuosien huoltokäsittely.

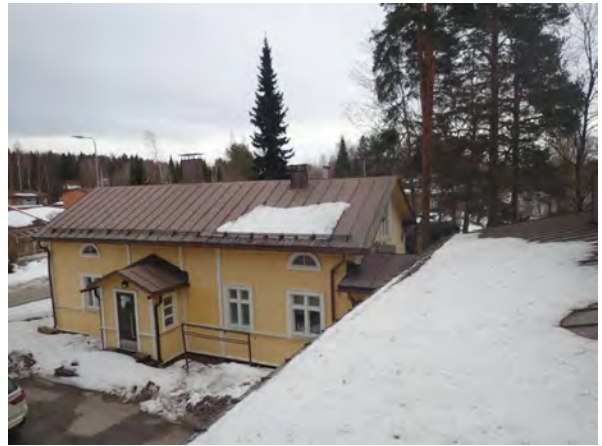
Katto tarkastettiin maasta ja tikkailta havainnoiden. Katolla oli osin lunta. Peltikatteessa havaittiin akuuttia huoltokäsittely tarvetta, koska pinnoite on kulunut ja vaurioitunut.

44. Kattorakenteet

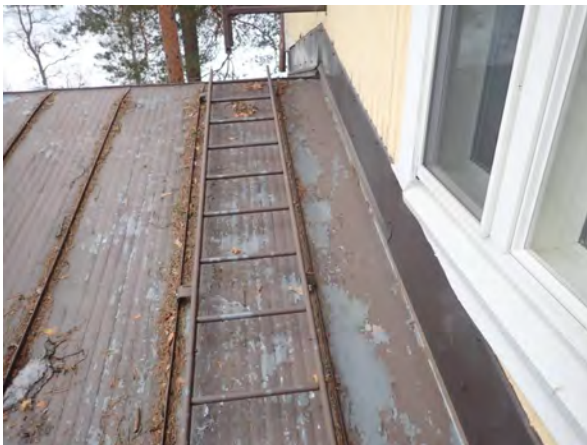
45. Katon maalipinta on osin vaurioitunut

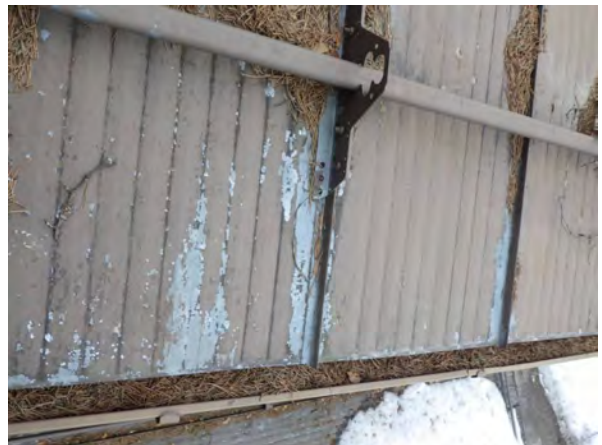
46. Räystäskouruissa ja katon pinnalla on paikoin runsaasti neulasia.

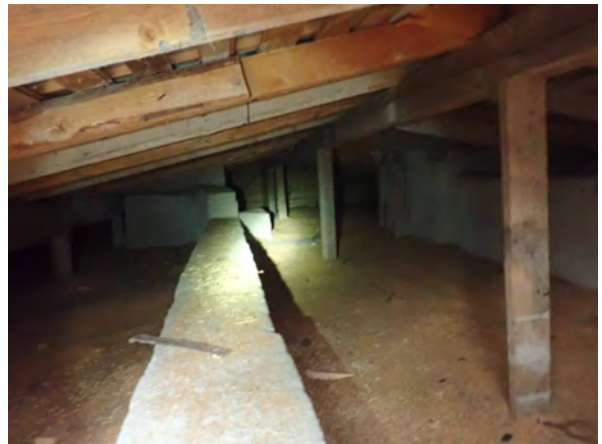
48. Yläpohjatilaa, eristeenä purua

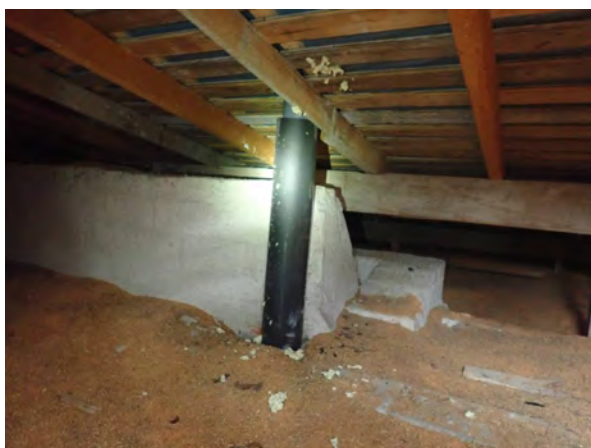
49. Yläpohjatilaa

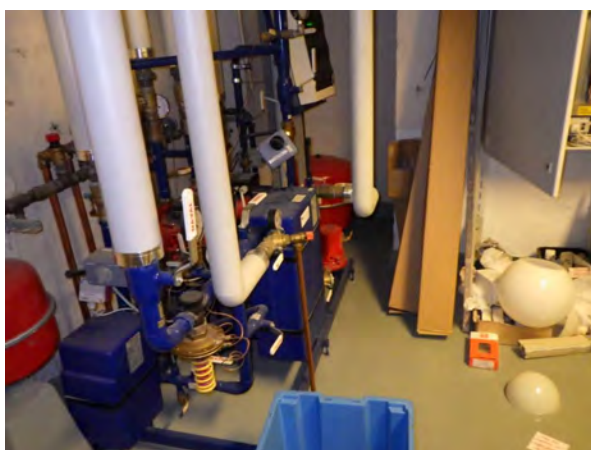
51. Teknistä tilaa

- Teknisiä tiloja kunnostetaan tarpeen mukaan.

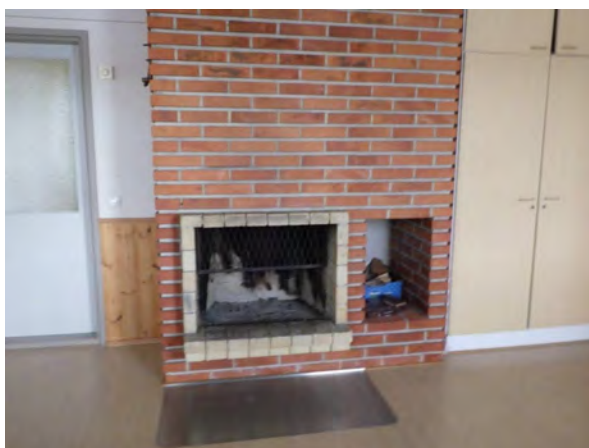
58. Tulisijaa

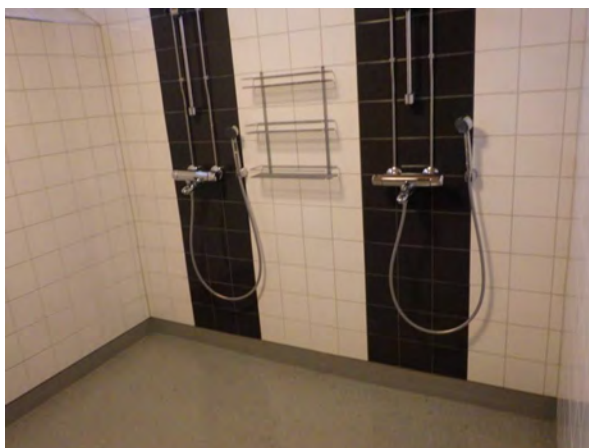
Kohteessa on eri ikäisiä ja eri kautena rakennettuja märkätiloja. Märkätiloissa ei havaittu kosteusteutta pintakosteudentunnistimella havainnoitaessa. Tilat olivat tarkastushetkellä olleet pitkään käyttämättä. *Käyttöikänä käytetyille ratkaisuille (nykyaikainen vedeneriste + laatta) pidetään yleisesti n. 30 vuotta ja käyttöikänä käytetyille ratkaisuille (muovimatto) pidetään yleisesti n. 20 vuotta. (KH-90-00403 Kiinteistön tekniset käyttöiät ja kunnossapitajaksot).*

60. Saunan pesuhuonetilaa

- Varaudutaan märkätilojen vaiheittaiseen korjaustarpeeseen jakson aikana.

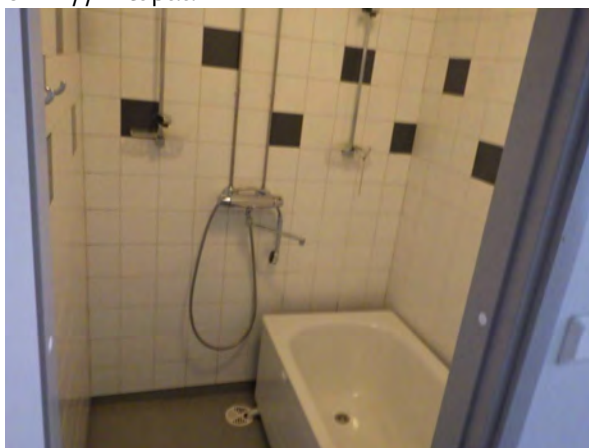
64. Pesuhuonetta

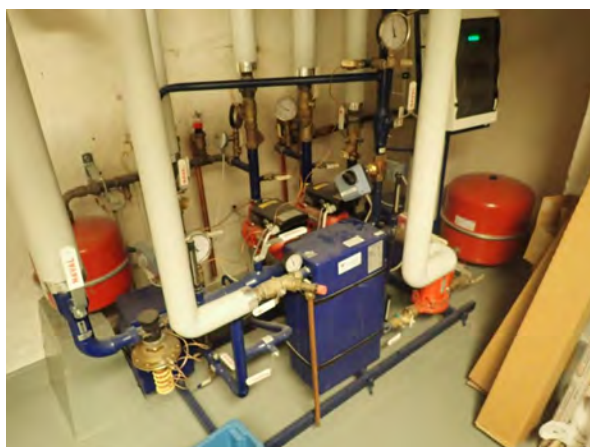
68. Lämmönsiirrinpaketti.

- Ei toimenpiteitä.

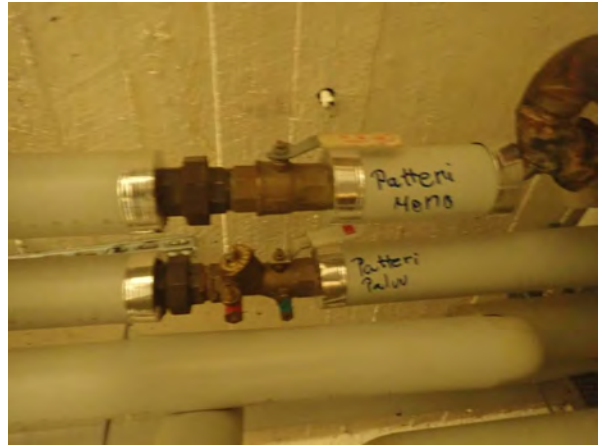
77. Linjasäätöventtiili oletettavasti vuodelta 1988.

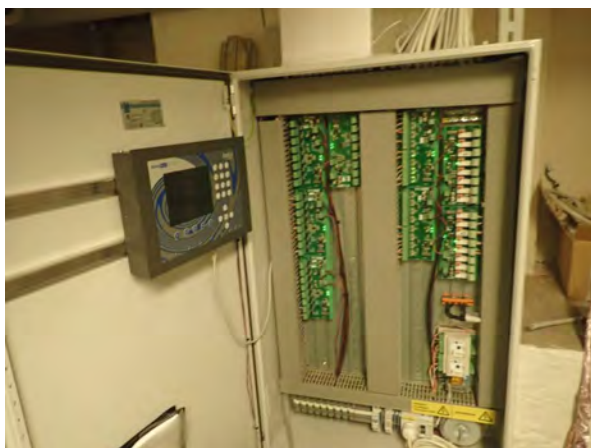
79. Valvonta-alakeskus lämmönjakohuoneessa.

- Säätolaitteita uusitaan tarvittaessa (huoltotoimenpiteitä, ei esitetä PTS taulukossa).

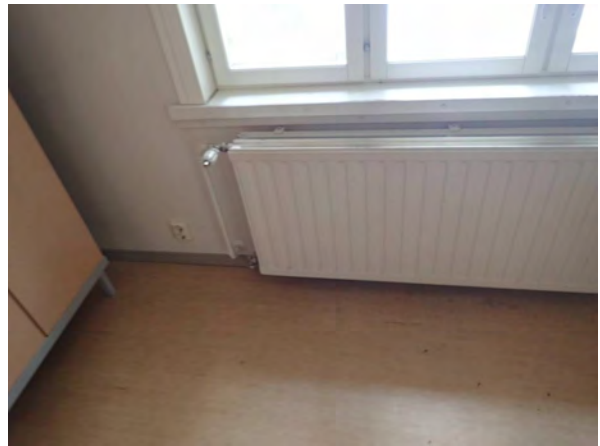
82. Termostaattinen patteriventtiili oletettavasti vuodelta 1988.

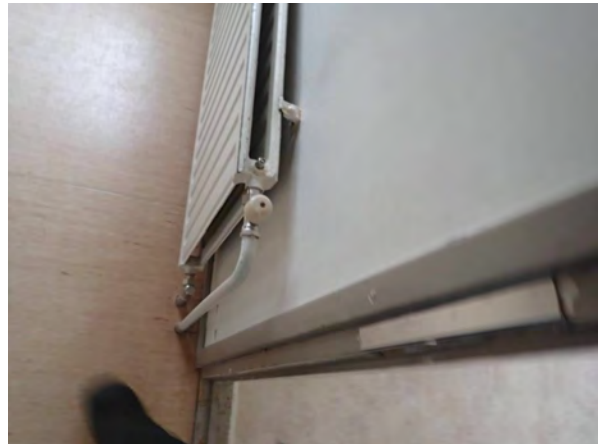
84. Käsisäätöinen patteriventtiili.

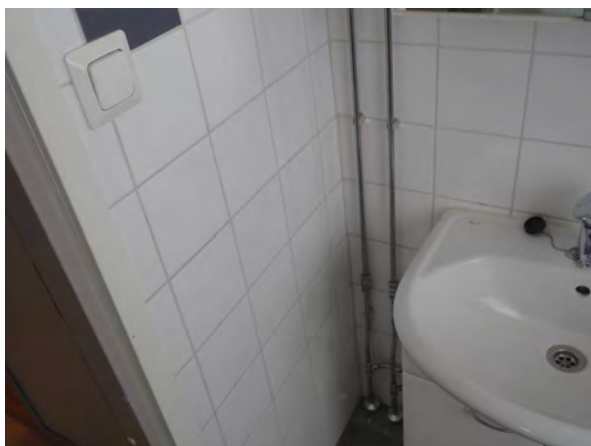
90. Vesijohdot ovat uusittuja.

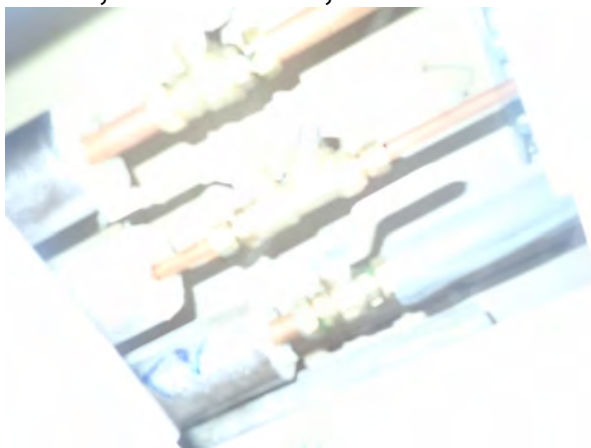
92. Vesijohdot ovat uusittuja.

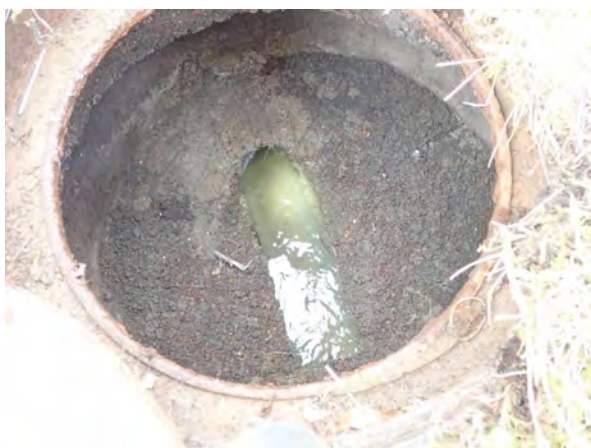
93. Tarkastuskaivo lähellä saunarakennusta, ei liittymää saunan suuntaan.

- Saunarakennuksen pesuvesien määräystenmukaisuuden käsittelyn tarkastus.
- Kellarin pesutuvan viemäriin uusimiseen varauduttava.
- Viemärit kuvataan (myös ennakoiva huoltotoimenpide).

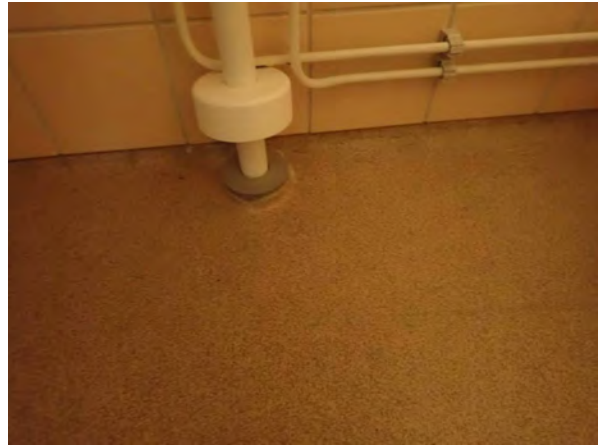
96. Viemärit ovat muovia.

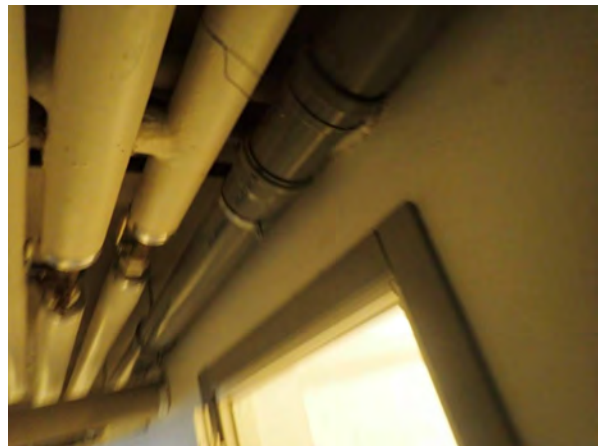
98. Viemärit ovat muovia.

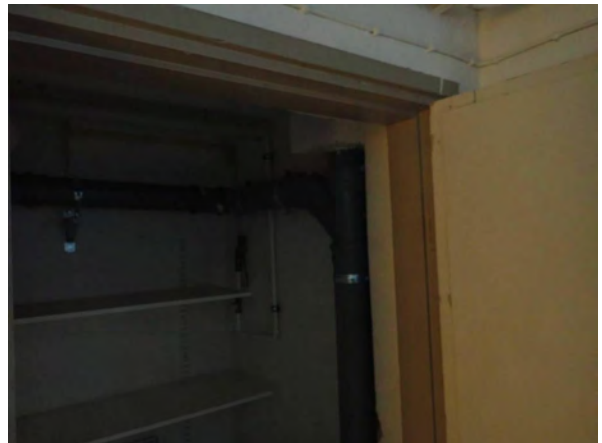
100. Viemärit ovat muovia.

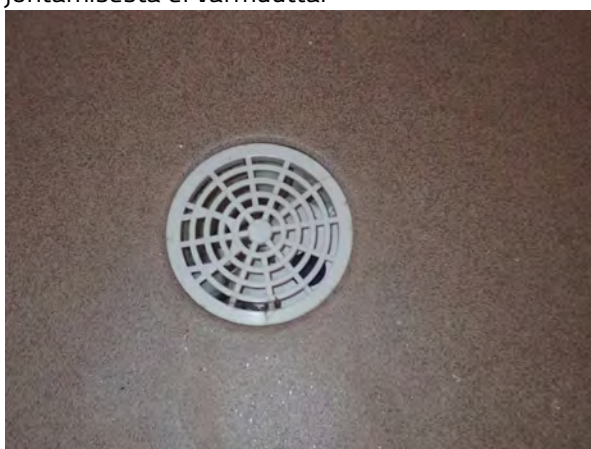
103. Lattiakaivo oletettavasti vuodelta 1988.

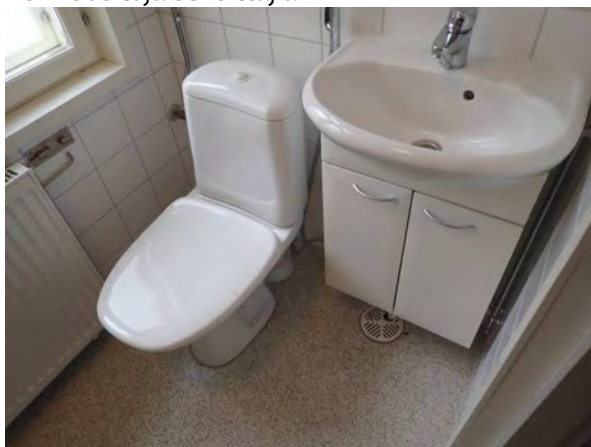
106. Uusittuja kalusteita.

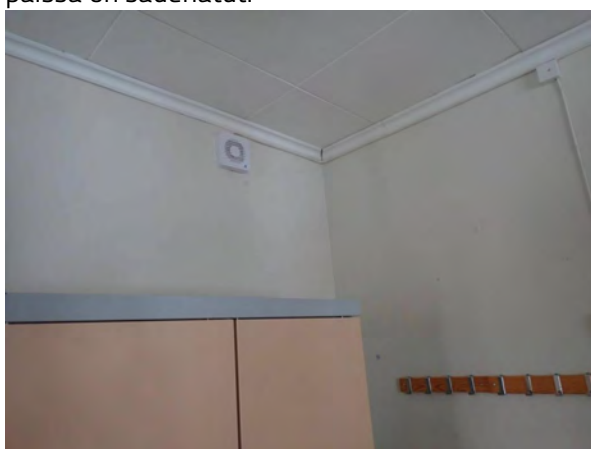
118. 2.kerroksessa myös yksi melko uusi kanavapuhallin poistolle omalla säätimellä.

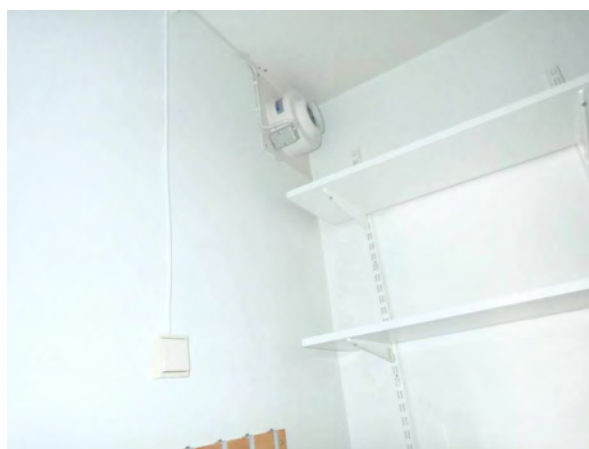
119. Siivouskomerossa kanavapuhallin omalla kytkimellä.

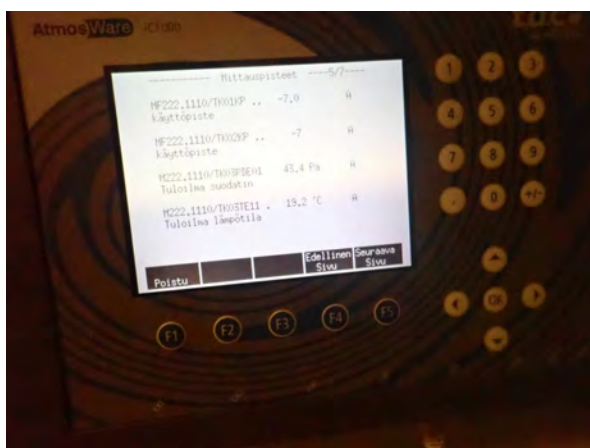
120. Suurempia iv-koneita ohjataan rakennusautomaatiolla.

- Säätolaitteita uusitaan toistaiseksi tarpeen mukaan (huoltotoimenpitein, ei esitetä PTS taulukossa).
- IV-koneita uusittaessa uusitaan myös niiden säätölaitteet.

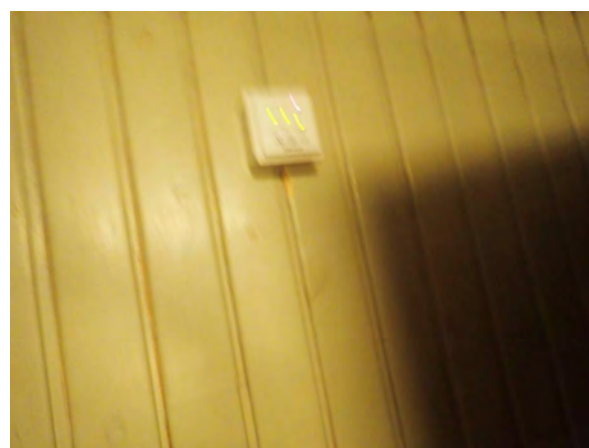
121. TK-3:n ohjaustaulu, yhteydessä myös rakennusautomaatioon.

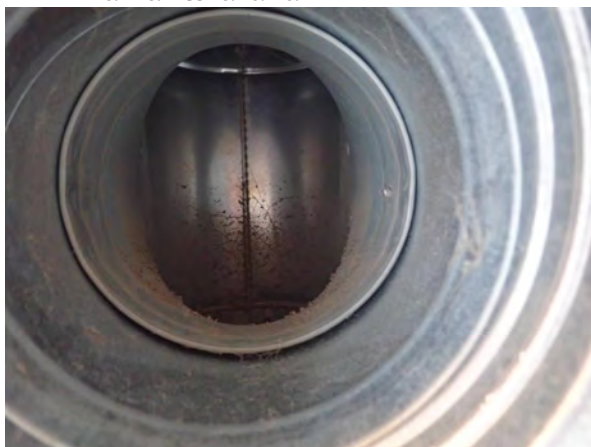
126. Kanava varsin puhdas.

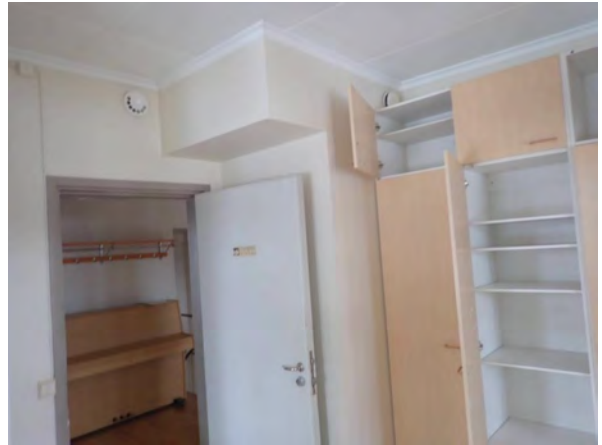
Osittain koneellisen ilmanvaihdon alueilla havaittiin lautasventtiilejä poistoventtiileinä. Nämä uusitaan koneellisen poistoilmanvaihdon kartioventtiileiksi kanaviston nuohouksen ja säädön yhteydessä. Samalla tarkentuu mitkä ovat käytössä, nyt osa vanhoista painovoimaisen ilmanvaihdon päätelaitteista on jätetty paikoilleen kun on tehty koneellinen ilmanvaihto.

128. Poistoventtiilinä lautasventtiili koneellisen ilmanvaihdon alueella.

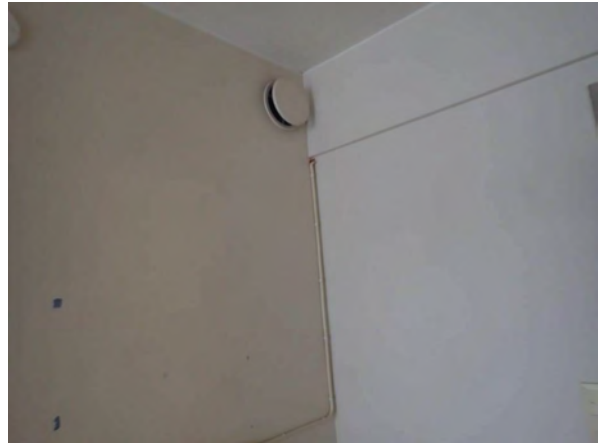
130. Lautasventtiili painovoimaisen ilmanvaihdon alueella.

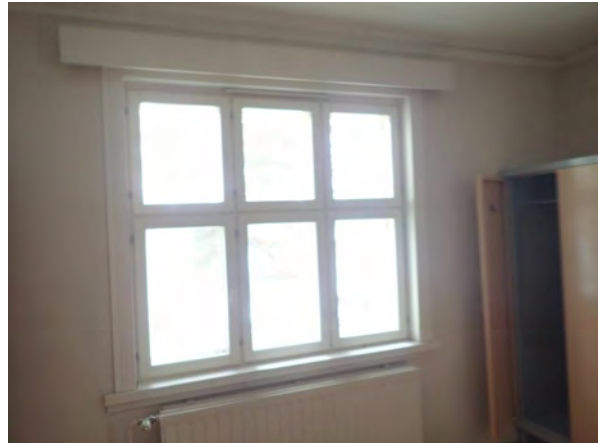
132. Raitisilmaventtiili.

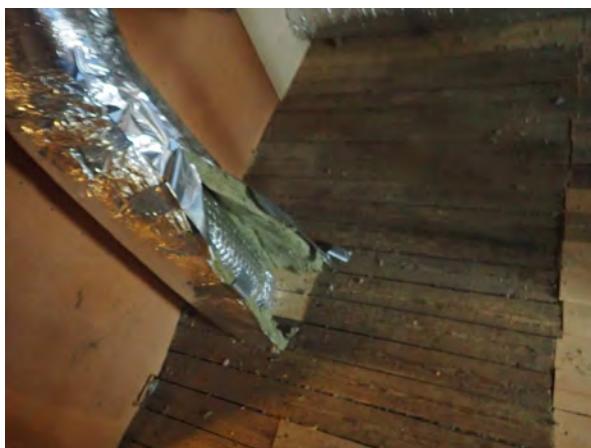
133. Yläpohjan ilmanvaihtokanavat on eristetty asiallisesti. Hieman eristeitä irronnut.

- Ilmanvaihdon purkaantuneet eristykset suositellaan korjattavaksi.

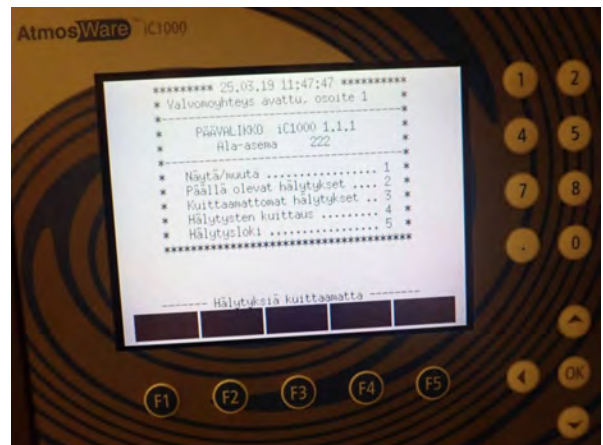
137. Säättöjä pystytään muuttamaan/tarkistamaan vak-kaapissa olevalla päätteellä.

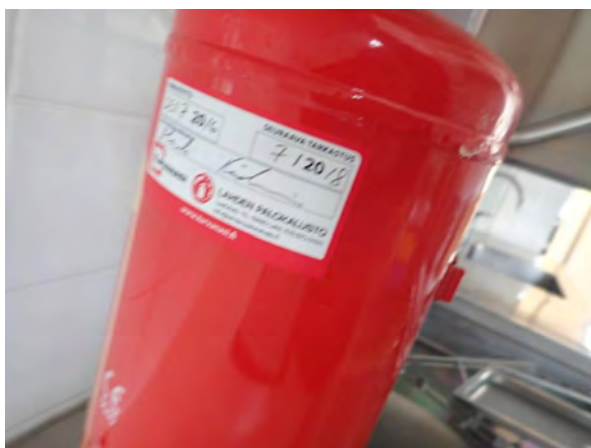
- Käsisammuttimien tarkastuksia on myöhässä.

138. Tarkastus myöhässä.

- Määräaikaistarkastuksia, ei sisällytetä PTS taulukkoon.

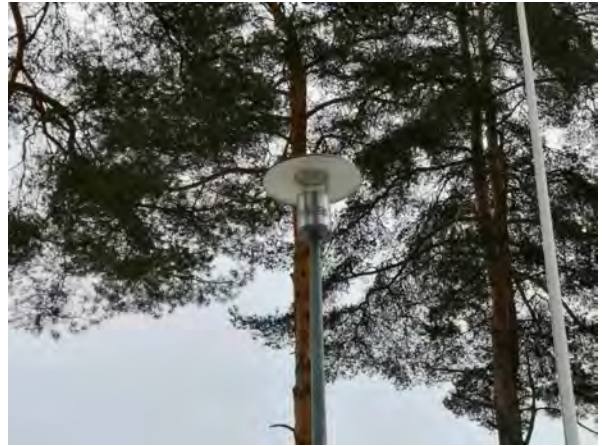
144. Aluevalaistusta.

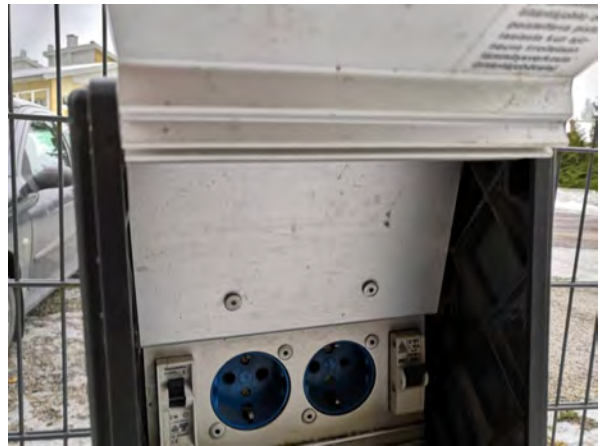
146. Autolämmityspistorasia.

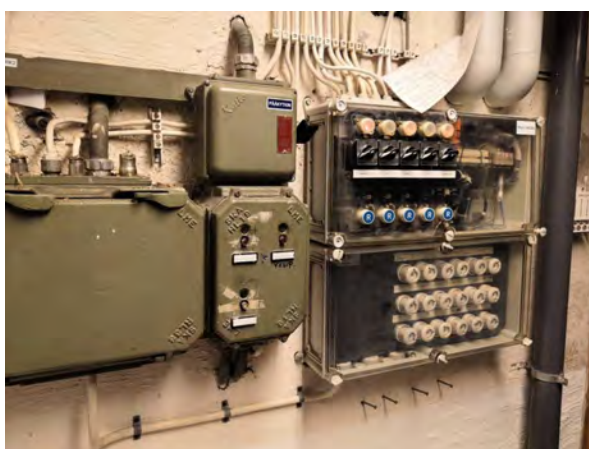
Ryhmäkeskukset ovat kolmevaiheisia ja varustettu perinteisin tulppasulakkein. Keskusten tekninen elinkaari on noin 40 vuotta, mikä ylitetään kuluvaan PTS-jakson aikana. Ikääntymisestä johtuen PTS-jakson aikana tulee varautua keskusten uusimiseen liittymis- ja nousujohtoihin.

147. Ryhmäkeskus.

- Sähkö- ja telejärjestelmien peruskorjaus.

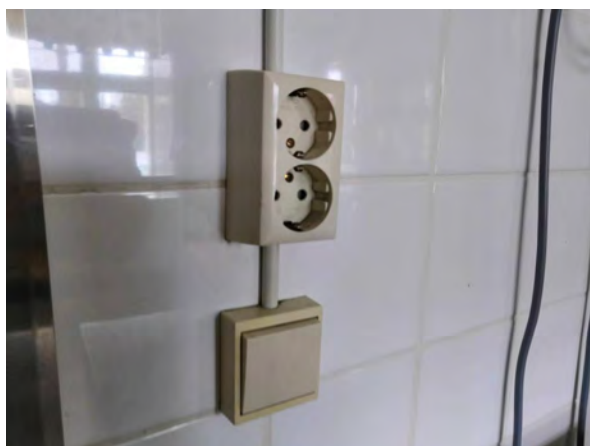
Huoneistojen sähkökalusteet ovat suurelta osin 1980- luvulta. Pistorasiat ja kytkimet alkavat hiljalleen olla elinkaarensa lopussa ja niissä alkaa enenevässä määrin esiintyä mekaanisia vaurioita. Sähkökalusteiden ja ryhmäjohtojen uusimiselle on esitetty karkea varaus. Tällöin myös sähköturvallisuus paranee, kun kaikki pistorasiat muuttuvat maadoitetuiksi ja kaikki rasiat suojataan vikavirtasuojakytkimin.

151. Sähkökalusteita.

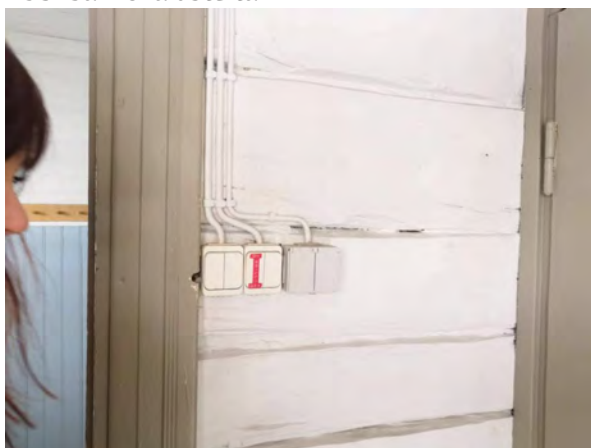
155. Sähkökalusteita.

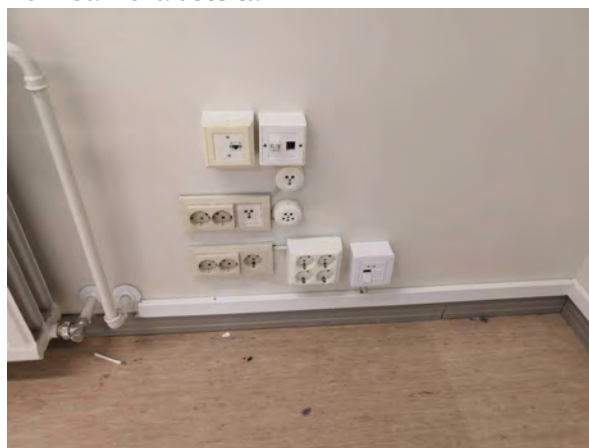
156. Sähkökalusteita.

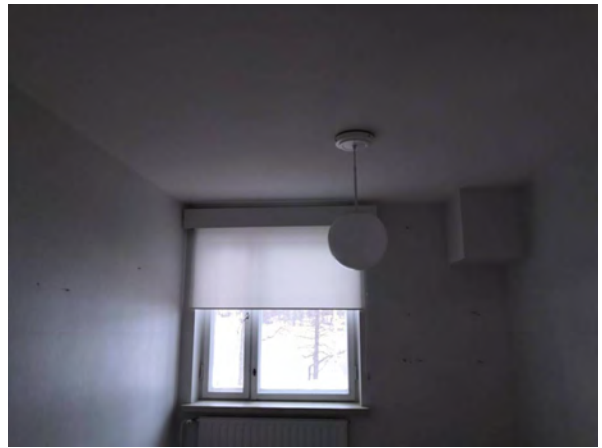
166. Sisätilan valaistusta.

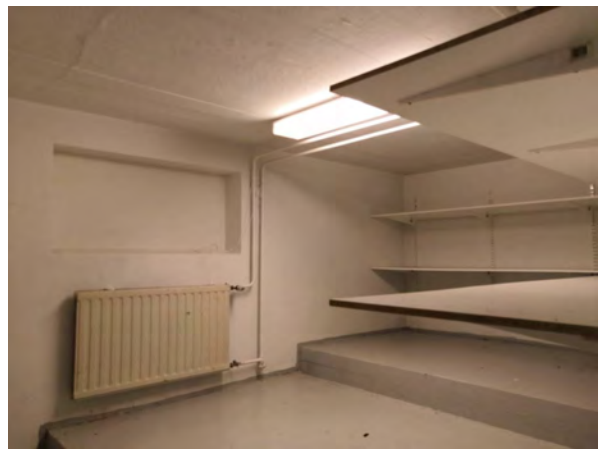
168. Sisätilan valaistusta.

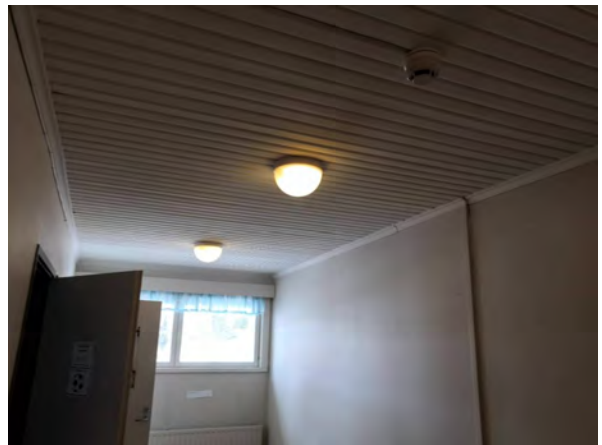
170. Sisätilan valaistusta.

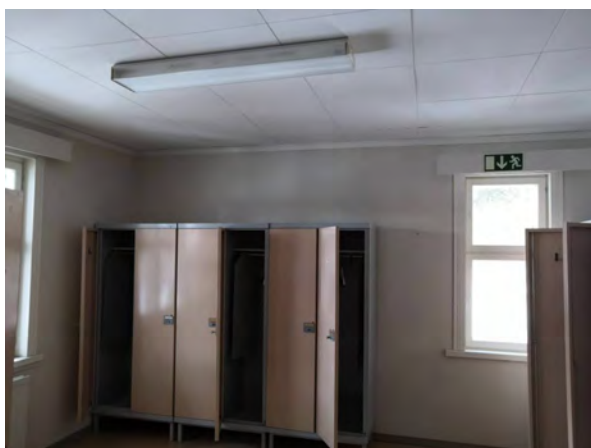
171. Sisätilan valaistusta.

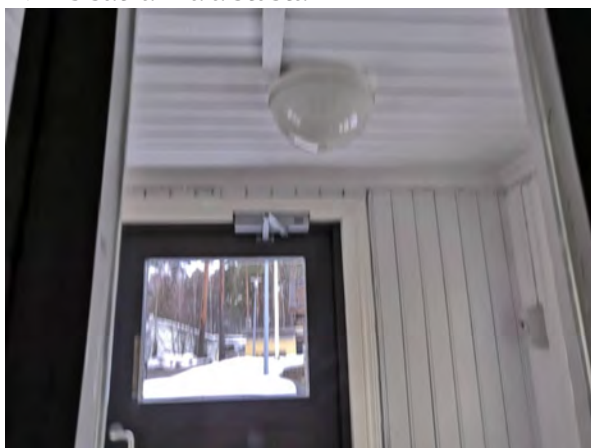
173. Sisätilan valaistusta.

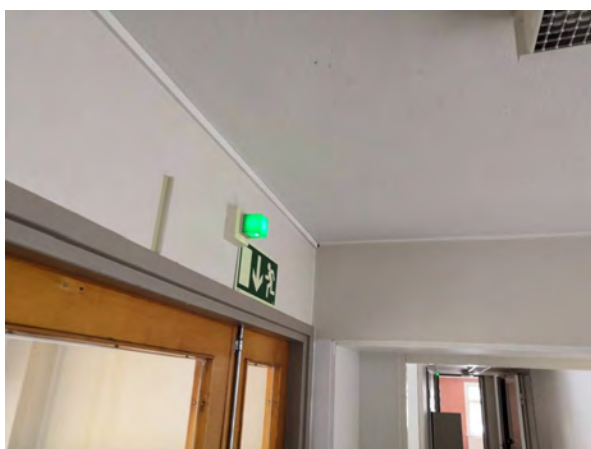
174. Poistumistievalaisin.

- Turvavalaistusjärjestelmän uusiminen.

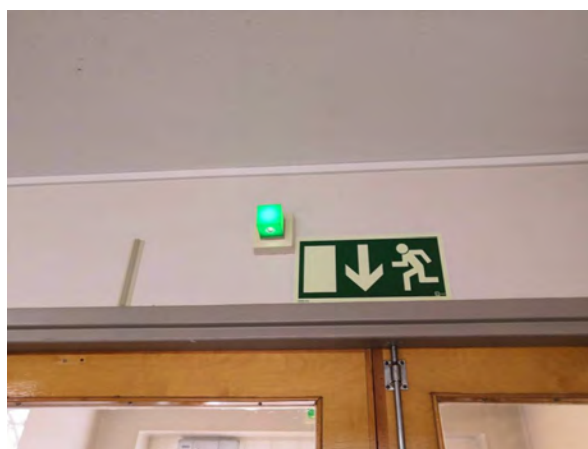
175. Poistumistievalaisin.

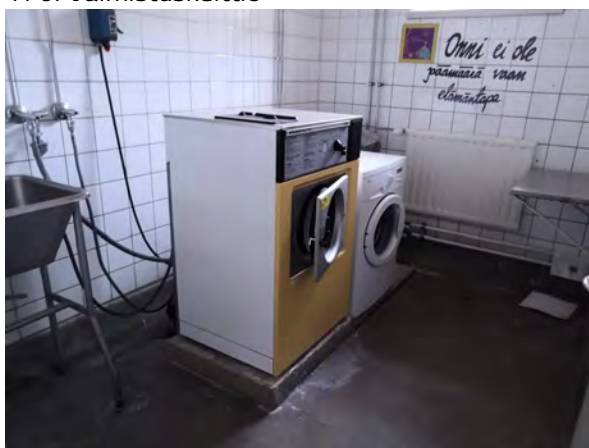
178. Pesulan laitteita.

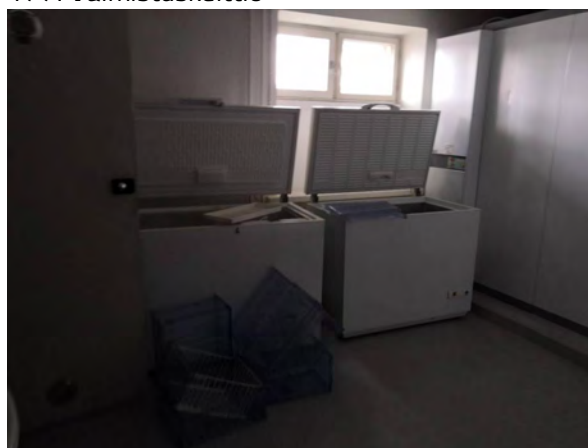
179. Kylmälaitteita kellarissa

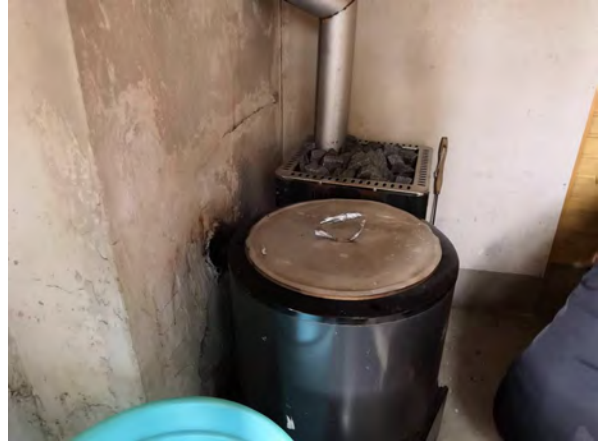
181. Rantasaunassa on lisäksi puukiuas.

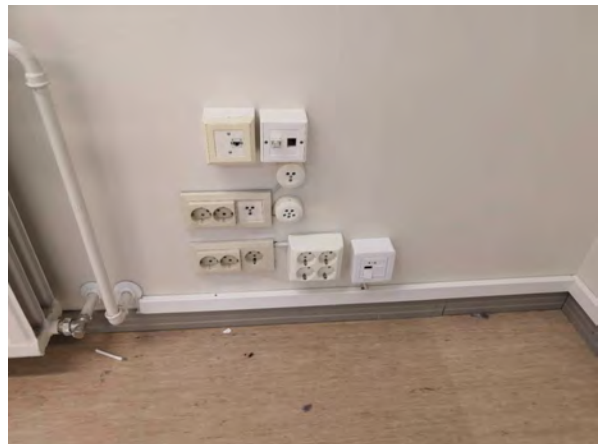
183. Datarasia.

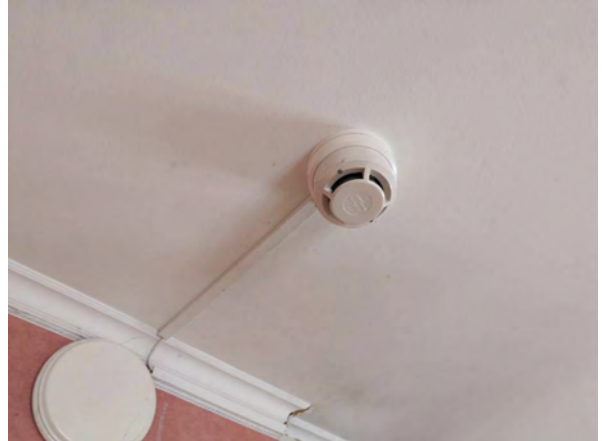
187. Paloilmoitin.
