# Huhmarannankatu 3:n rakennushistoriallinen selvitys – Huvilasta lastenkodiksi

RAPORTTI

Lahden Tilakeskus

9.6.2023

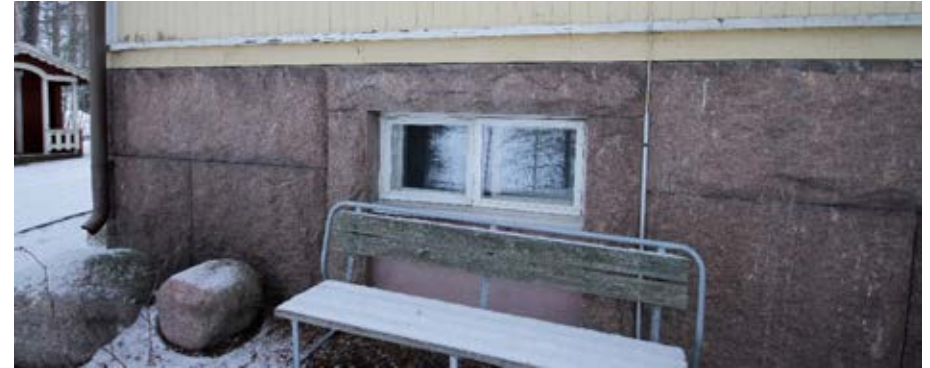
Kuva 32: Punainen graniittikivijalka on säilynyt alkuperäisessä asussaan yli 100 vuotta. Ikkuna-aukkoa on pienennetty muuraamalla alaosa umpeen. Kuva: FCG, 2023.

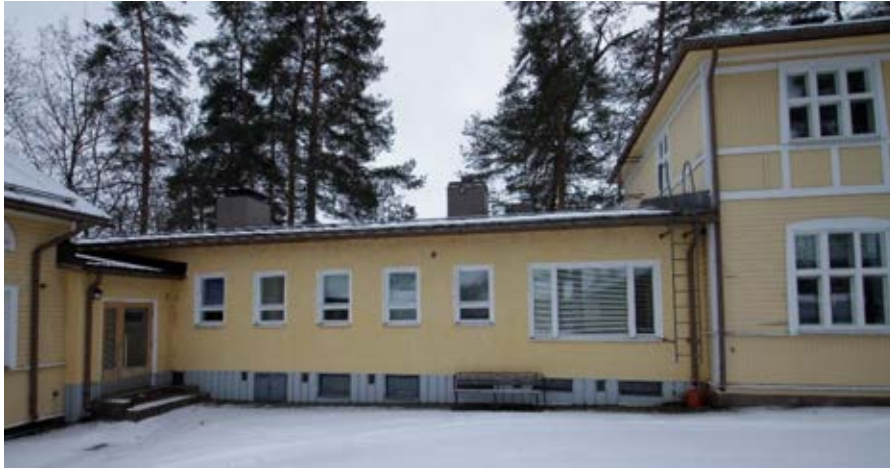
Kuva 45: Laajennusosan pääsisäänkäynti sijaitsee etupihan puolella vasemmassa nurkassa. Pääjulkisivun ikkunat ovat alkuperäiset. Korkea keskuslämmityspiippu on mädallettu 2000-luvulla nykyiseen mittaansa. Kuva: FCG, 2023.

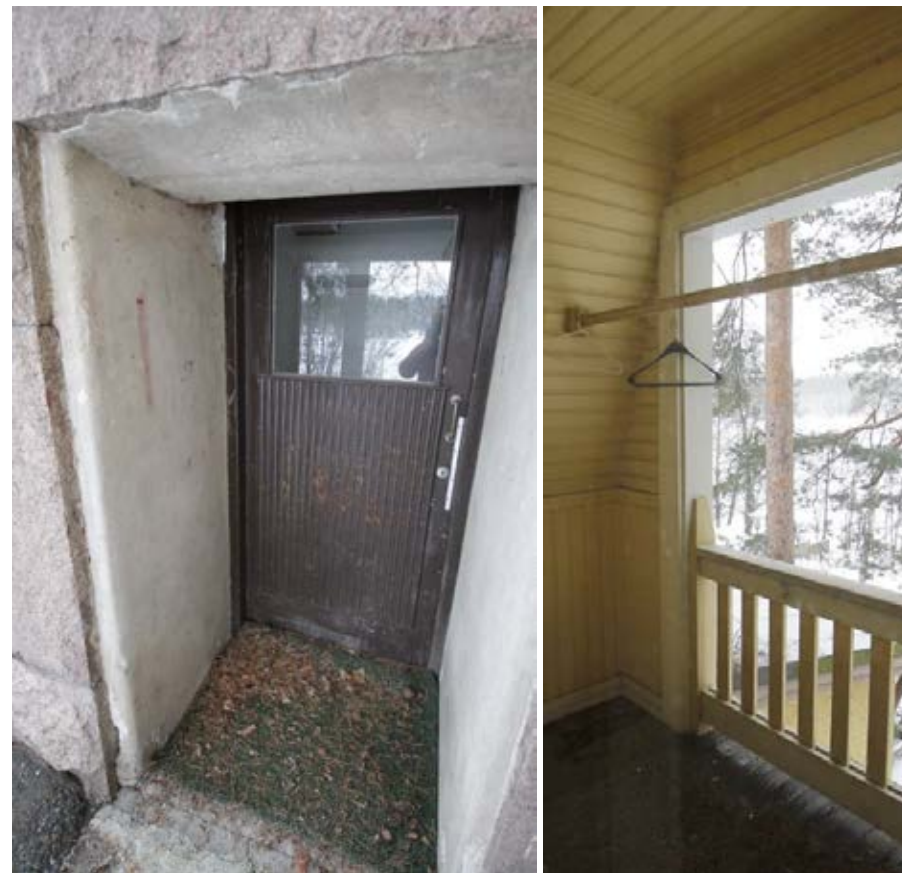
Kuva 85. Päärakennuksen kellarin ulko-ovi vaikuttaa ennemmin 1950-luvun puupa-neloidulta ovelta kuin alkuperäiseltä 1920-luvun ovelta.

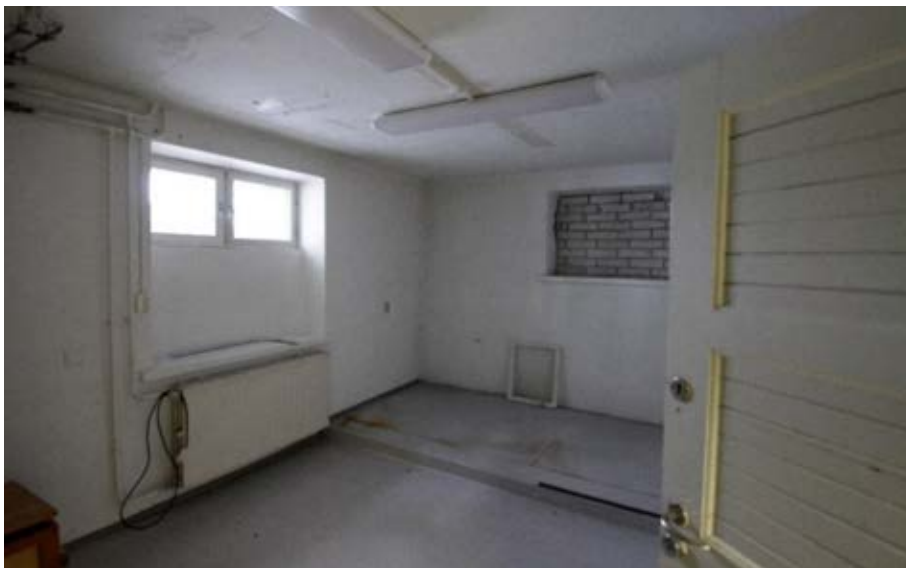
Kuva 120: Askarteluhuoneen ikkunat on osin muurattu kiinni. Ovi on todennäköisesti alkuperäinen. Kuva: FCG, 2023.

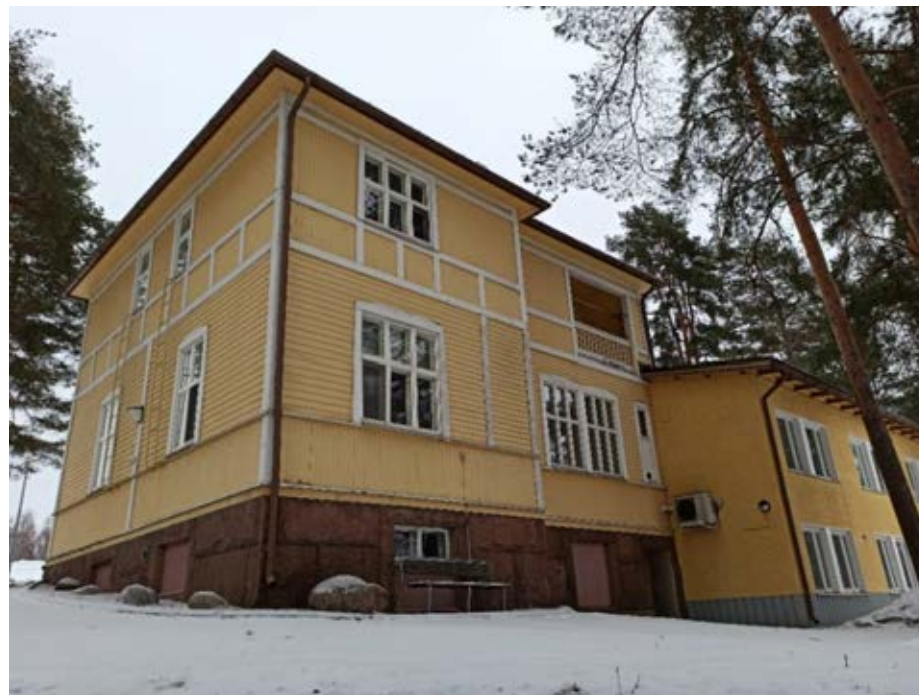
Kuva 122: Kellarikerroksen umpeen muuratut ikkunat erottuvat kivijalassa syvennyksinä Kuva: FCG, 2023.

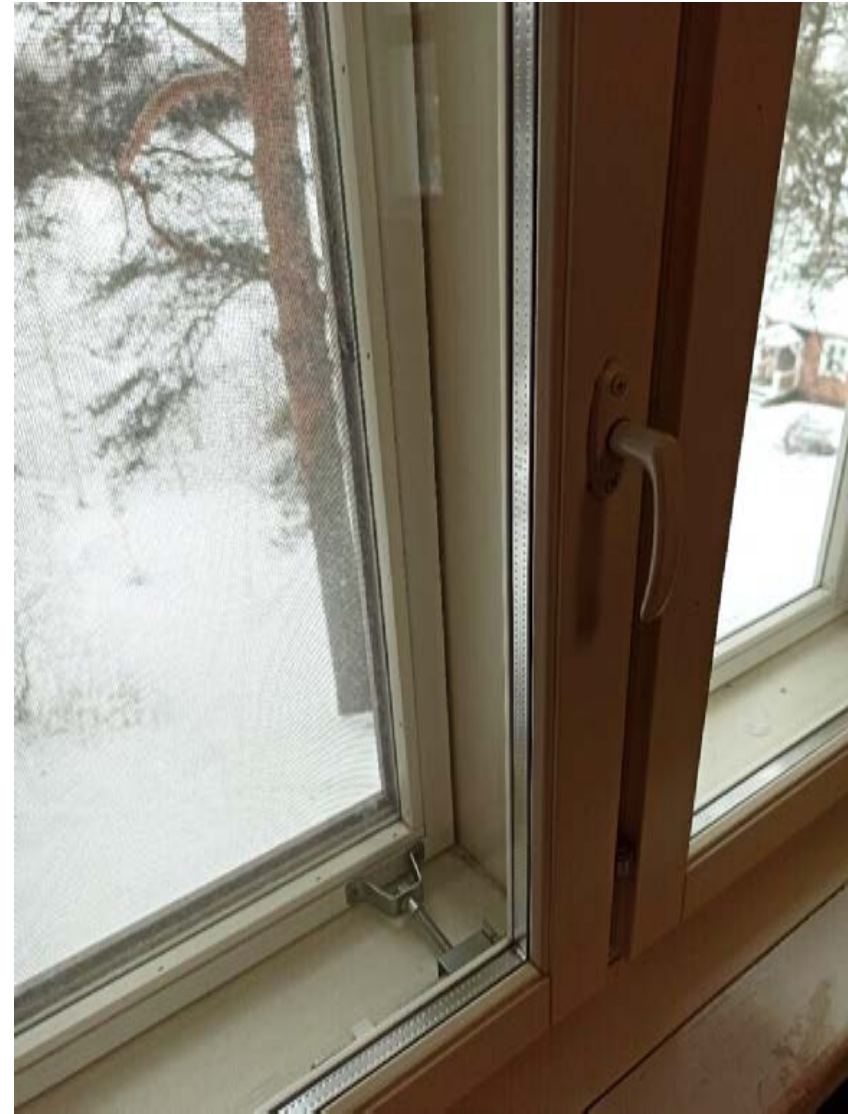
Kuva 129: Ikkunoiden puitteet ja avausmekanismi viittaavat 2000-lukuun. Kuva: FCG, 2023.

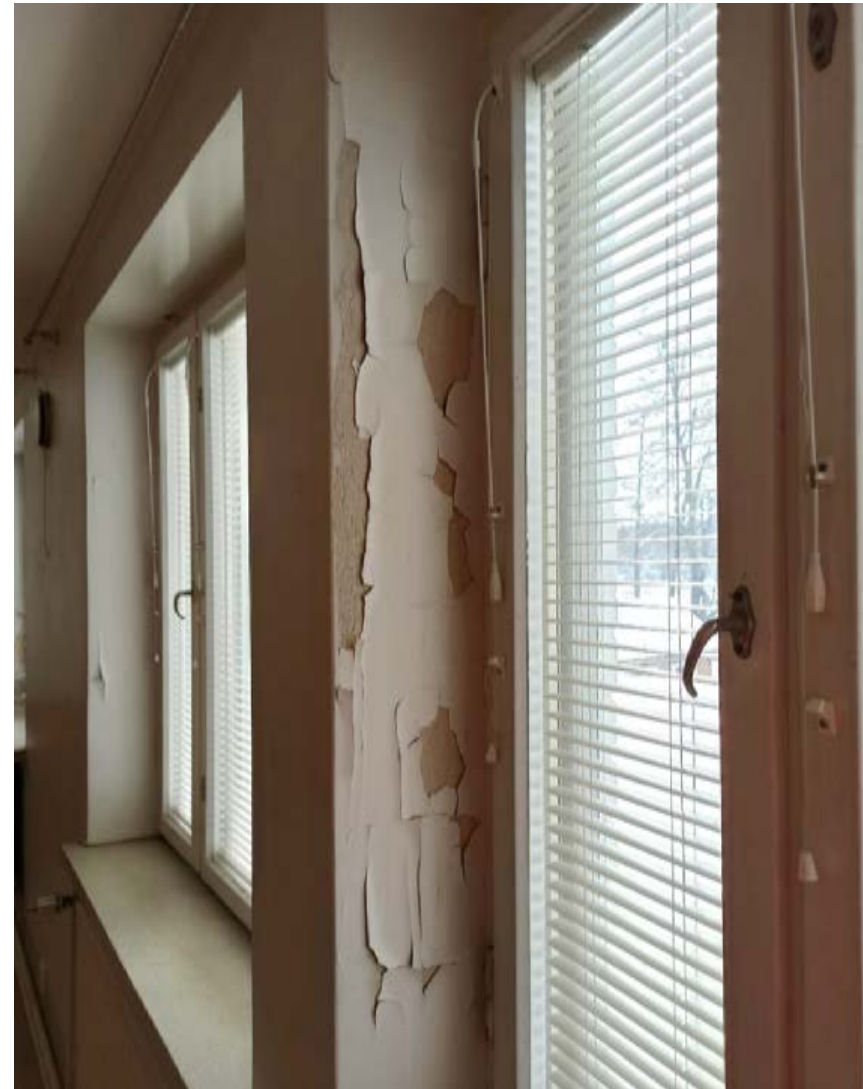
Kuva 155: Päivähuoneessa on avotakka, muovimatto lattianpäällysteenä sekä mäntypuiset puolipaneelit seinillä. Leveä pariovi lieenee alkuperäinen. Ikkunoiden vierustoilla maali kuoriutuu pois tilirungon tasoitteen päältä. Kuva: FCG, 2023.

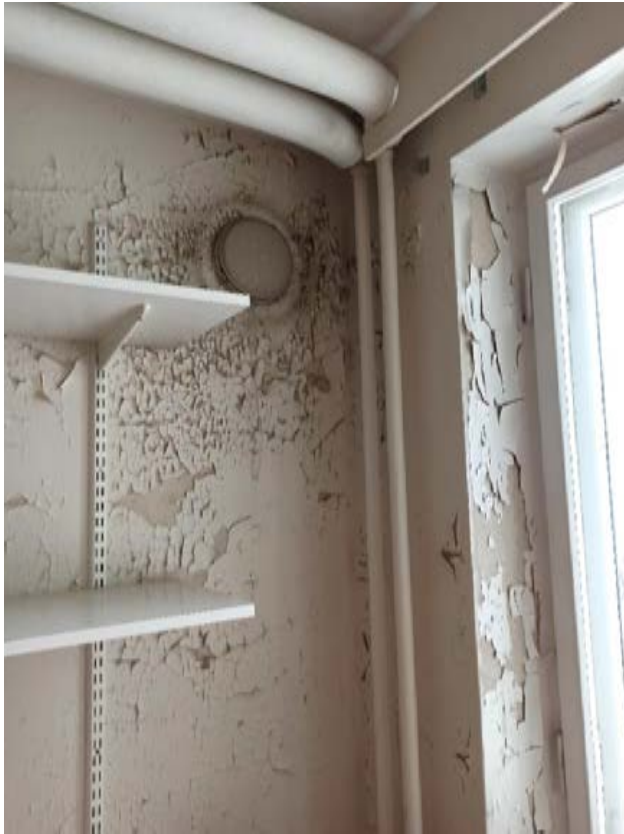
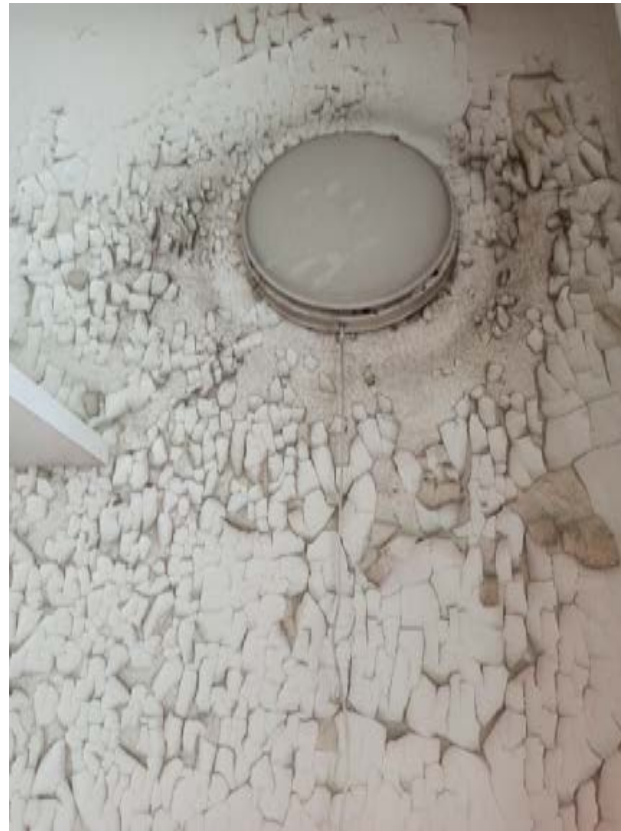
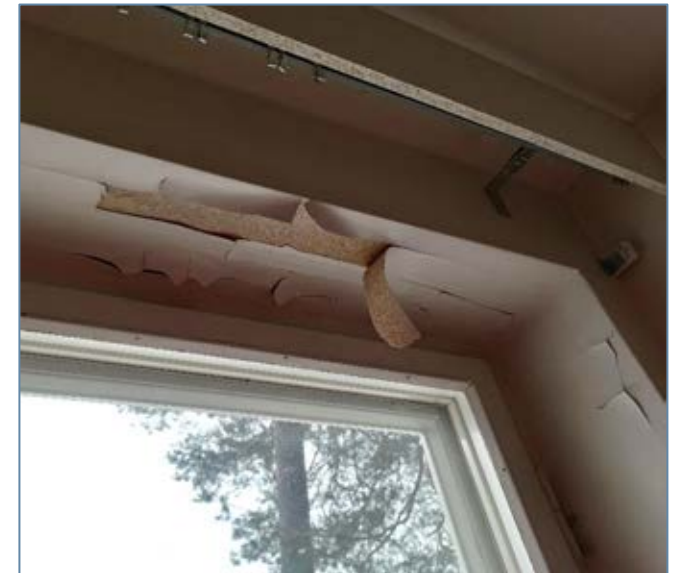
Vaatehuoltoon käytetyn silitys- ja paikkaushuoneessa on selviä kosteusvaurion merkkejä varsinkin ilmanvaihtokanavan ympäristössä: huoneen seinien maalipinta kuoriutuu runsaasti. Myös päivähuoneen sekä porashuoneen ikkunoiden ympäristöissä on havaittavissa maalipinnan kuoriutumista.

*Kuvat 160, 161 ja 162: Seinien maalipinta on kärsinyt eniten entisessä silityshuoneessa varsinkin ilmanvaihtokanavan ja ikkunan ympäristössä, mikä viittaa mahdolliseen kosteusvaurioon. Kuvat: FCG, 2023.*
