## Tutkimusraportti

Kosteus- ja sisäilmatekninen kuntotutkimus

### Huhmarannan lastenkodin saunarakennus

18.10.2023

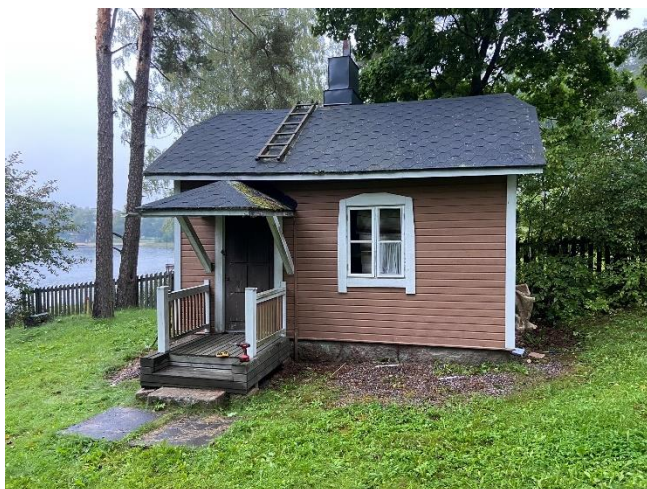
**Kuva 1.** Rakennuksessa ei ole sadevesikouruja eikä syöksytoria

Vesikatolta tulevien sadevesien ja hulevesien ohjauksen puutteellisuus lisää rakennuksen vierustojen kosteusrasitusta erityisesti sivustoilla, jossa sokkelikorkeus on matala ja julkisivulaudoitus lähellä maanpintaa.

- Vesikatolta tulevien sadevesien ohjauksen parantaminen, sadevesikourujen ja syöksytorvien rakentaminen ja vedenohjaus pois rakennuksen sivustoilta
- Hulevesien ohjauksen parantaminen maanpinnan kaatoja muotoilemalla

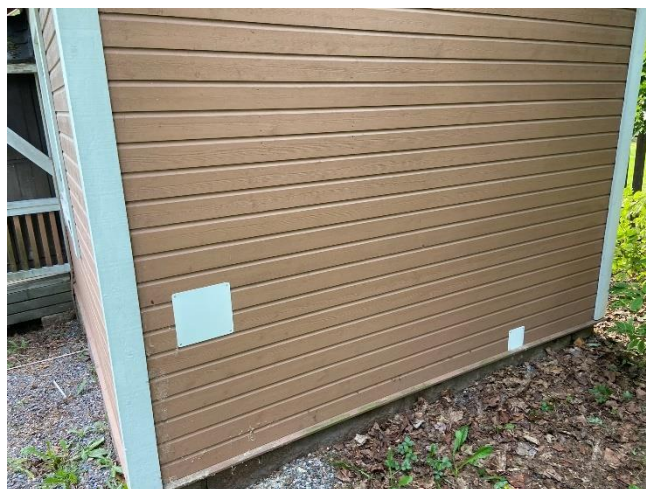
**Kuva 2.** Sokkelikorkeus matala, maanpinta kaataa kohti rakennusta.

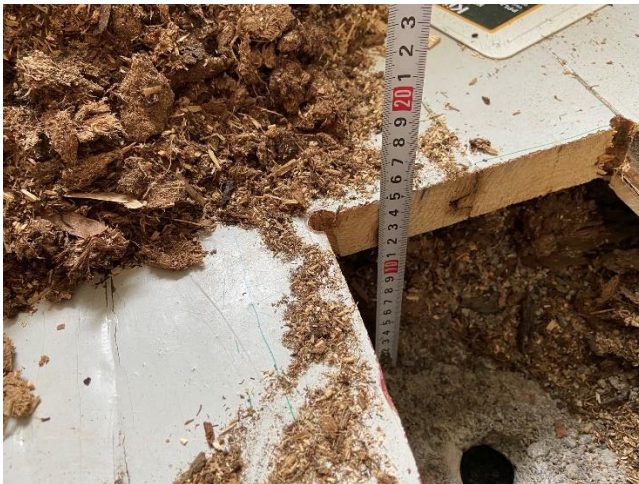
**Kuva 4.** Pukuhuoneen keskialueelle tehty avaus

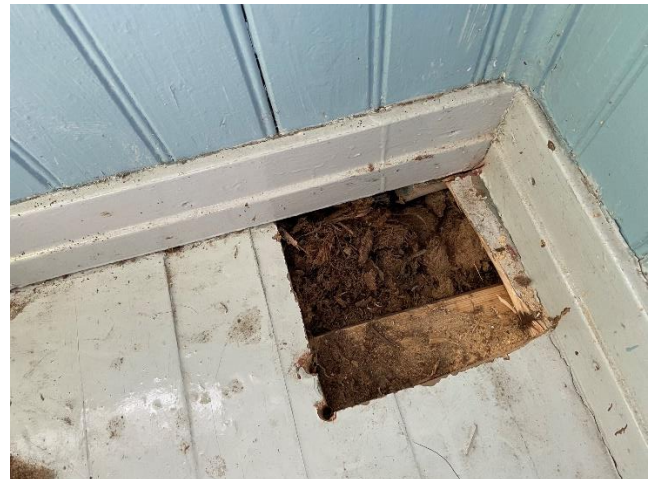
**Kuva 5.** Nurkkaan tehty rakenneavaus

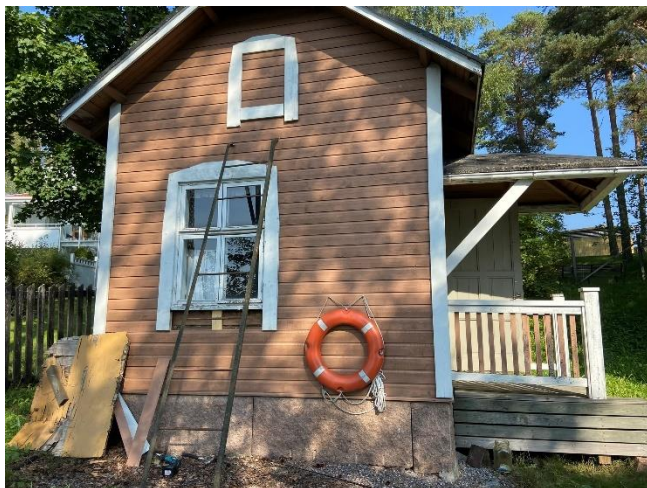
**Kuva 6.** Järven puoleinen julkisivu

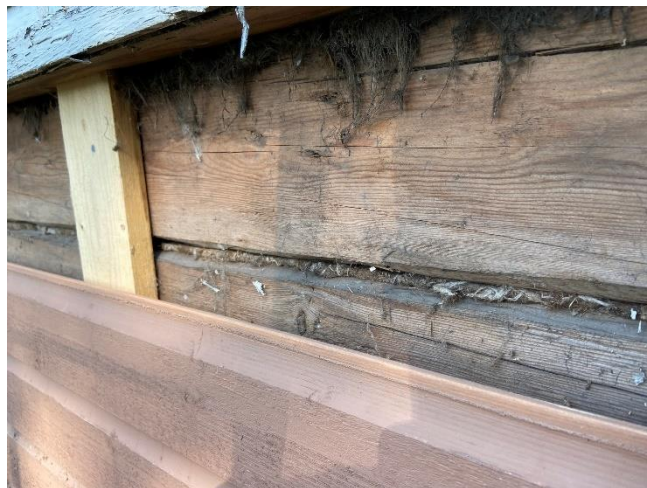
**Kuva 7.** Rakenneavaus ikkunan alapuolelle, lautakoolaus uudempi lauta

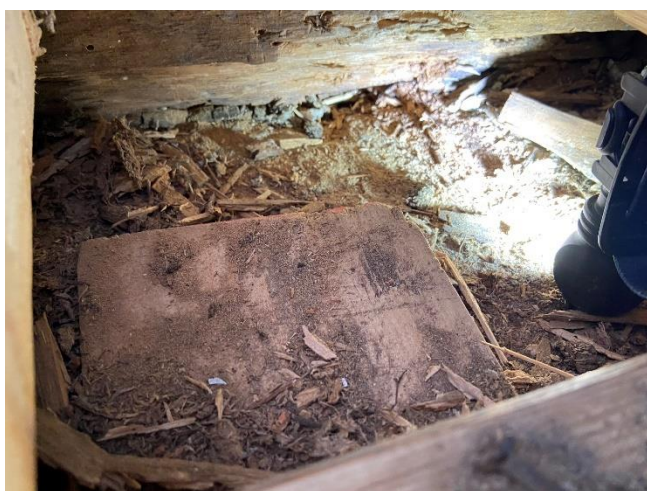
**Kuva 8.** Pukuhuoneen nurkassa hirren sisäpinnassa lahovaurioita alapohjarakenteen eristetilan tasolla

Julkisivujen panelointi ja ulkovaipan tuuletusrako antaa sääsuojaa jäljellä olevalle hirsirungolle sekä lämmöneristetylle uudemmalle ulkoseinärakenteelle. Lähtötietoja tehdystä ulkoseinän korjauksesta ei ollut käytettävissä, mutta oletettavasti löylyhuoneessa ja osittain pukuhuoneessa hirsirakenteeseen kohdistuva kosteusrasitus on vaurioittanut hirsirunkoa laajasti ja siksi rakennetta on uusittu laajamittaisesti. Uusimistarve on todennäköisesti johtunut osaltaan myös saunan käytöstä johtuvasta pitkäaikaisesta kosteusrasituksesta. Sokkelin luonnonkivi-verhous suojaa betonisokkeliä karbonatisoitumiselta ja rapautumiselta, mutta hulevesien ja lumen aiheuttama kosteusrasitus rakennuksen sivustoilla, joissa sokkelikorkeus on hyvin matala, voi johtaa jatkossakin puurakenteiden vaurioitumiseen.

AP eristetilan kohdalla ulkoseinän hirsirungon sisäpintaa vasten lahovaurioitunut lauta. Hirsirungon sisäpinnassa vähäistä lahovauriota

- Saunomisen jälkeisestä tilojen kuivumisesta huolehtiminen
- Havaitun lahovaurion seuranta
- Ovien ja ikkunoiden korjaukset
- Katoksen korjaus

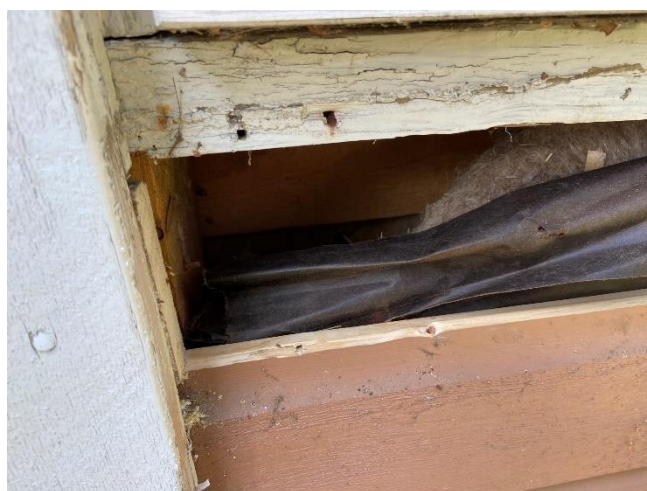
**Kuva 9.** Saunan löylyhuoneen takaseinän lämmöneristettyä seinää

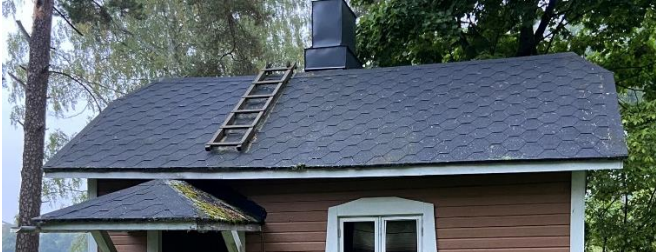
**Kuva 11.** Sammal- ja jäkäläkasvustoa vesikatteen pinnassa

Rakennuksen vesikatteella on vielä käyttöikää jäljellä. Vesikatteen pinnassa oleva jäkälä- ja sammalkasvusto voi ajan kuluessa haurastuttaa katemateriaalia, jolloin yläpohjarakenteet altistuvat kosteusrasitukselle. Rästään alapinnan kulunut maalipinnoite altistaa puurakenteet kosteusrasitukselle. Yläpohjan tuulettuminen on havaintojen mukaan riittävää, eikä saunan käyttö ole aiheuttanut vaurioita löylytilan yläpuolisiin yläpohjarakenteisiin.

- Räystäään alapinnan ja räystäslaatojen huoltomaalaus.
- Vesikatteen puhdistus sammal- ja jäkäläkasvustosta vuosittain.

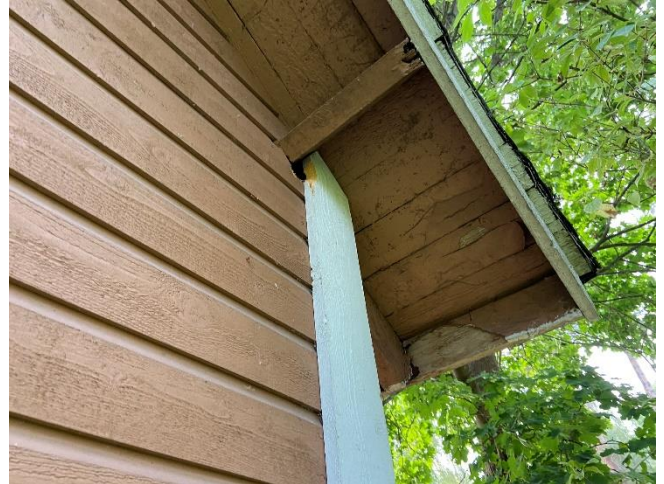
Palahuopakate on asennettu rakennuksen rakentamisajankohdan jälkeen. Katteessa on vähäisessä määrin jäälä- ja sammalkasvustoja sekä muuta roskaa kuten havunneulasia. Vesikatteessa ei havaittu akuutteja vuoto-kohtia, eikä yläpohjassa ollut jälkiä vanhoista vesivuodoista. Räystäslaudoituksen alapinnan maalipinnassa oli alkavaa kulumista ja vesikaton räystäään puurunkojen päissä oli vanhoja paikallisia lahovaurioita.

**Kuva 12.** Räystään alapinnan maalipinnassa vaurioita ja räystään puurungon päässä vähäistä lahovauriota

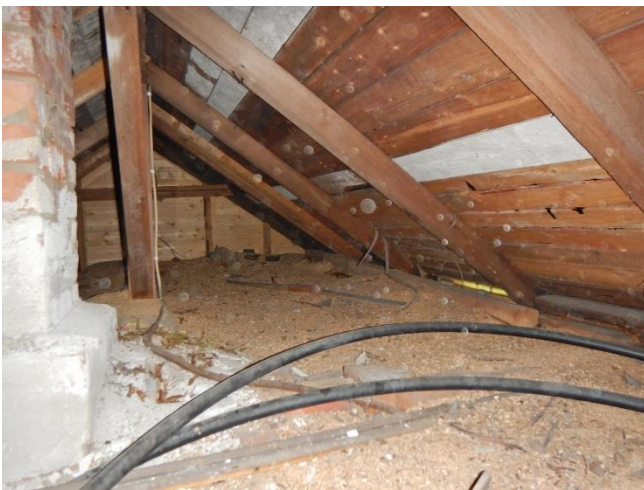
**Kuva 13.** Yleiskuva yläpohjatilasta.

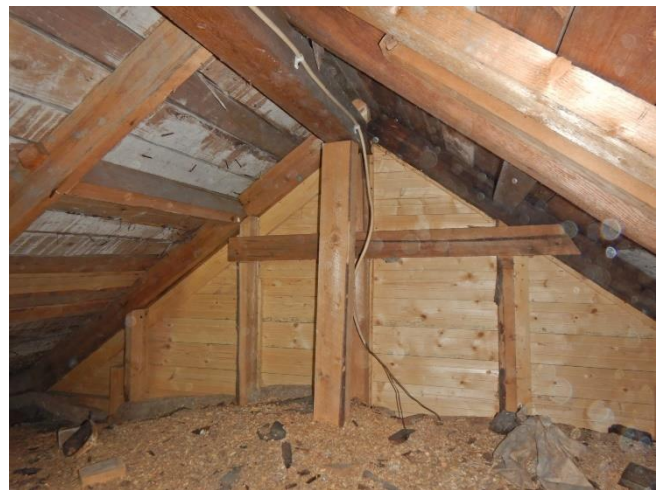
**Kuva 14.** Päätykolmiot on uusittu ulkoverhouksen uusimisen yhteydessä.

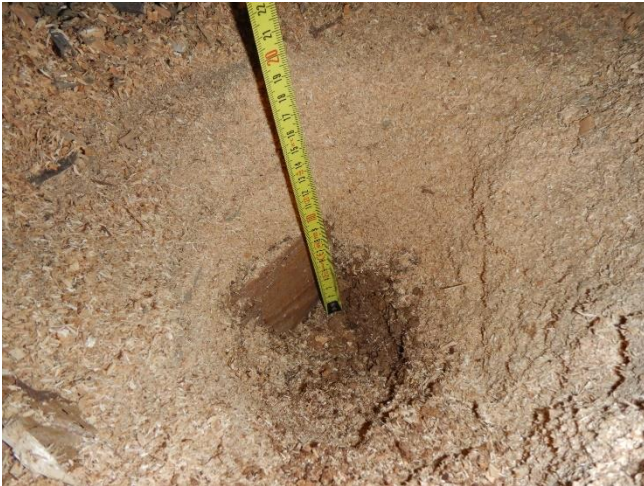
**Kuva 15.** Purueristekerroksen alla on n. 50 mm turvekerros.

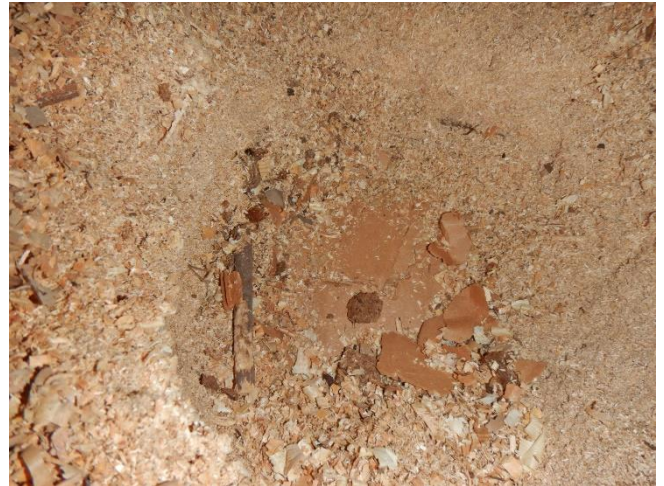
**Kuva 16.** Purueriste oli aistinvaraisesti hyväkuntoista.
