Asbesti- ja haitta-ainekartoitus

## Huhmarannan lastenkoti, Rantasauna

Huhmarannankatu 3

Päivitetty: 23.10.2023

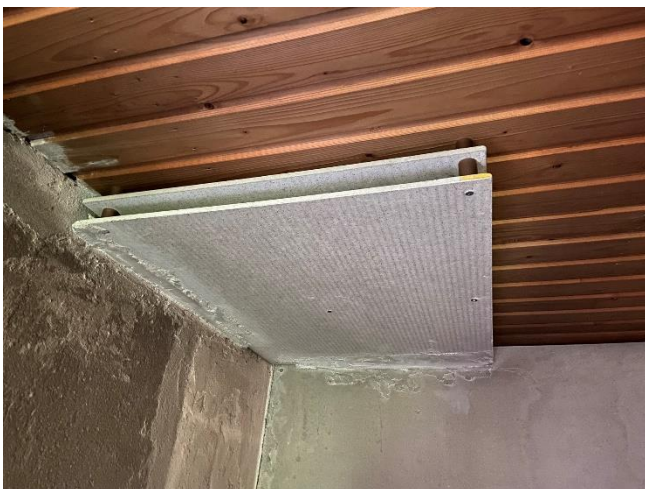
| Näyte | Näytteenottopaikka ja materiaali | Kuva nro | Tulos |
|---|---|---|---|
| ASB1 | Saunahuone, kiukaan kuitusementti palonsuojalevy | 3 | Ei sisällä asbestia |

Kuva 1. ASB1 kiukaan palonsuojalevy ei sisällä asbestia

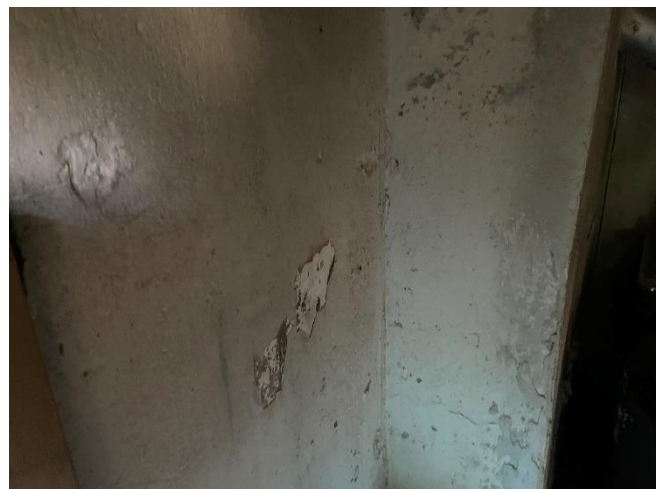
| Näyte | Näytteenottopaikka ja materiaali | Kuva nro | Tulos |
|---|---|---|---|
| ASB2 | Saunahuone, palomuurin maali + rappaus | 4 | Ei sisällä asbestia |

Kuva 2. ASB2 palomuurin maali + rappaus ei sisällä asbestia

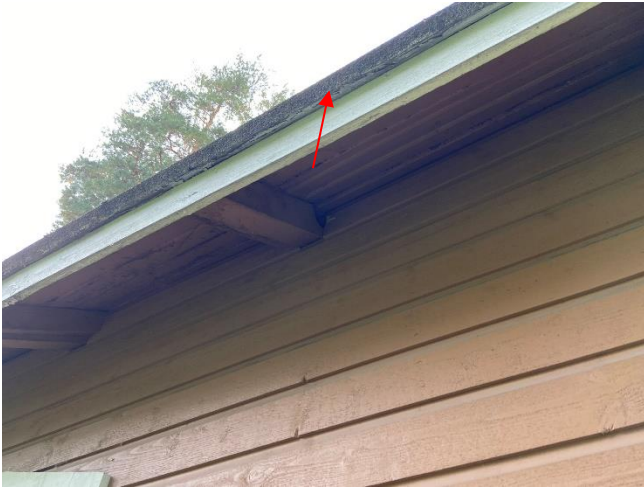
| Näyte | Näytteenottopaikka ja materiaali | Kuva nro | Tulos |
|---|---|---|---|
| ASB3 | Yläpohja, vesikaton vanha aluskermi | 5 | Ei sisällä asbestia |

**Kuva 3.** ASB3 vesikaton vanha alushuopa ei sisällä asbestia

| Näyte | Näytteenottoaika ja materiaali | PAH yhteensä [mg/kg] | Tulkinta |
|---|---|---|---|
| PAH.01 | Yläpohja, vesikaton vanha aluskermi | 35 | Ei ylitä raja-arvoa |
