**Tutkimusraportti**

**10/2017**

# **TEIVAANRANNAN ASEMAKAAVAMUUTOS, LAHTI MAAPERÄN JA SEDIMENTIN PILAANTUNEISUUSELVITYKSET**

Työnro 1510034426

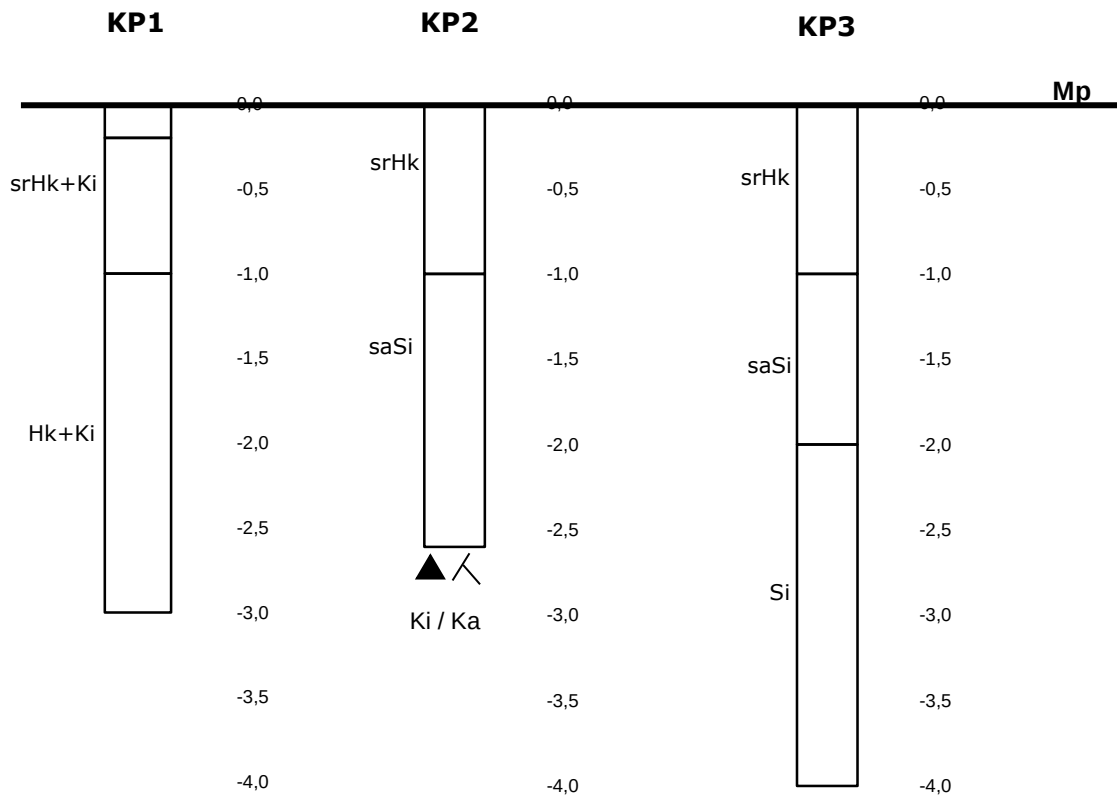
Maanäytesteet: **KP1-KP3**

0,2-1,0 m, srHk+Ki  
1,0-2,0 m, Hk+Ki, lievä haju  
2,0-3,0 m, Hk+Ki

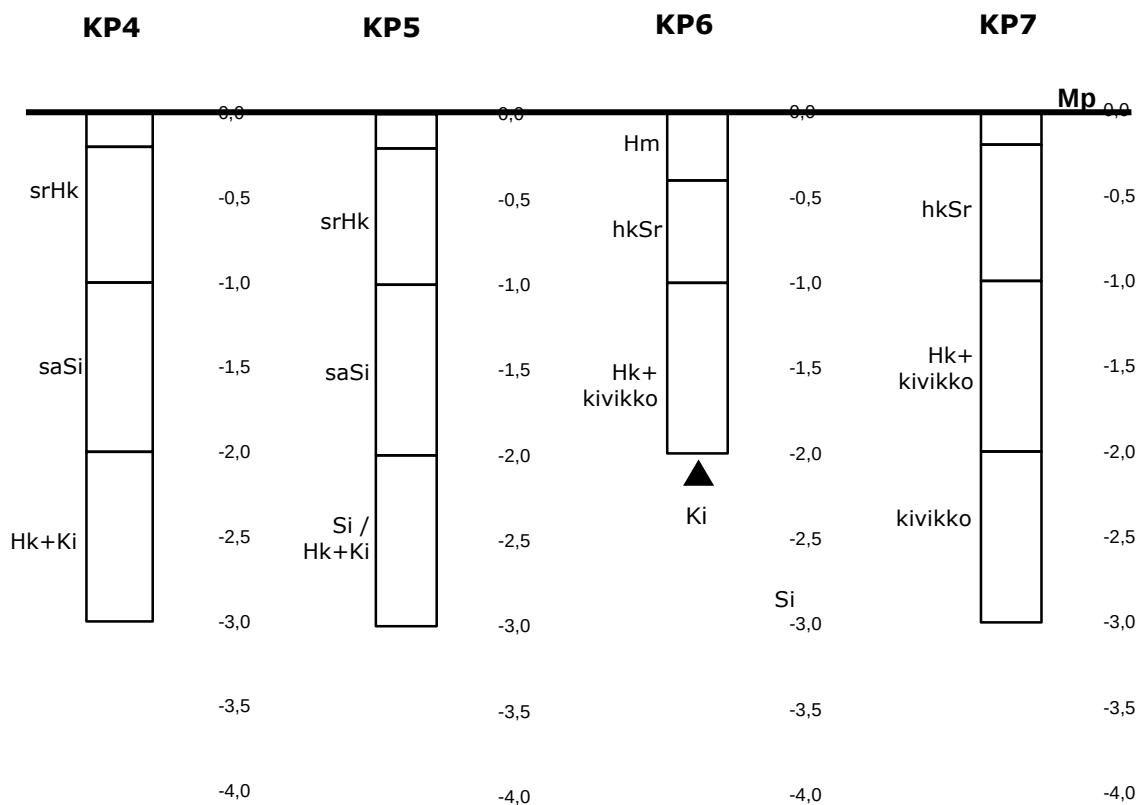
Maanäytepisteet: **KP4-KP7**

0,2-1,0 m, srHk  
1,0-2,0 m, saSi  
2,0-3,0 m, Hk+Ki

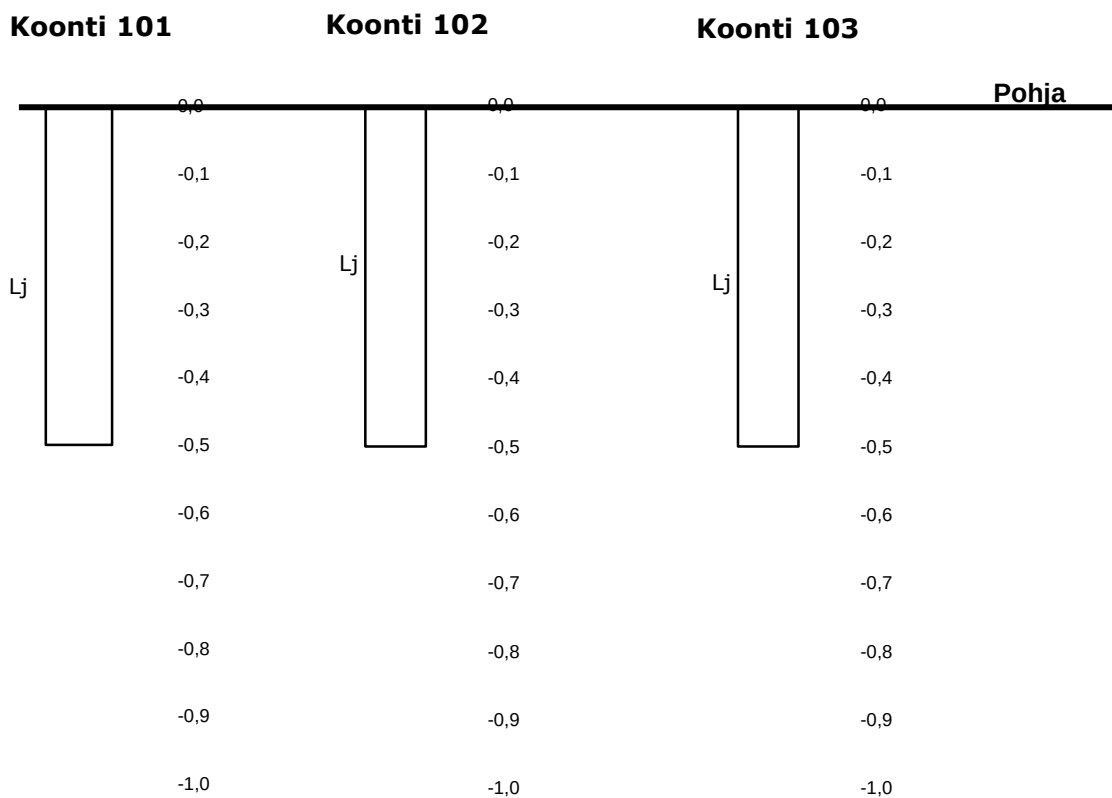
Sedimenttinäytepisteet: **Koonti 101-Koonti 103**

-0 -0,25 m, lieju  
-0,25 - 0,5 m, lieju

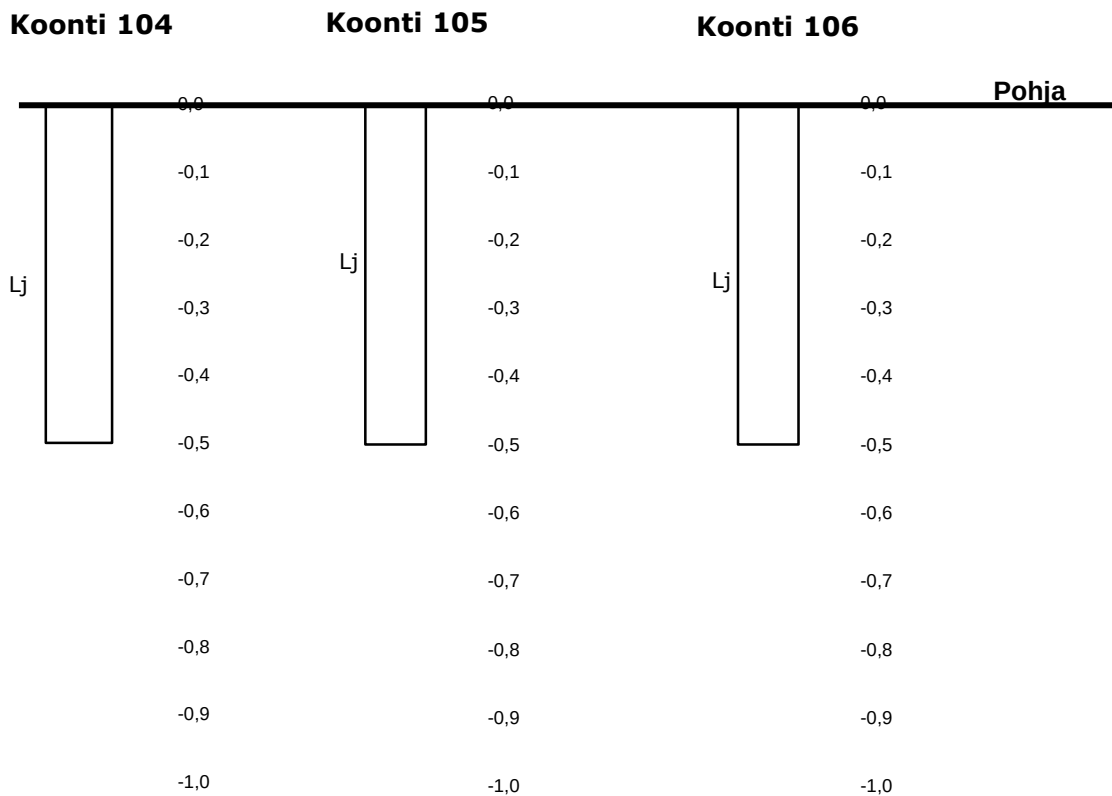
Sedimenttinäytepisteet: **Koonti 104-Koonti 106**

-0 -0,25 m, lieju  
-0,25 - 0,5 m, lieju
