Kuntoarvio RS¹⁵

Rakennustekniikka, LVI- ja sähköjärjestelmät

Kerintie 2

Tarkastuspäivä 20.5.2019 | Raportointipäivä 6.6.2019

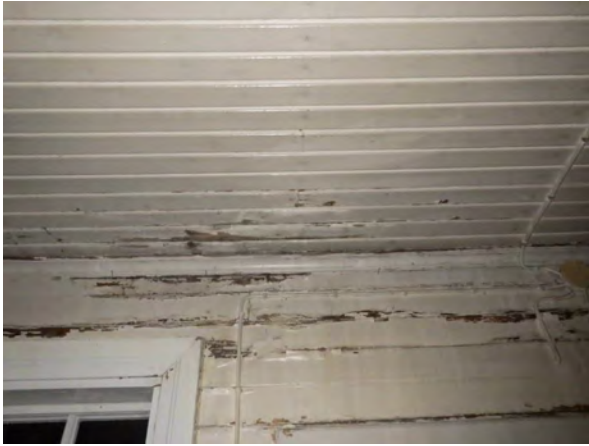
Kuistin sekä yläkerran sisäkatoissa havaittiin kosteuden aiheuttamia jälkiä.

1. Kosteusvaurioihin liittyvät havainnot

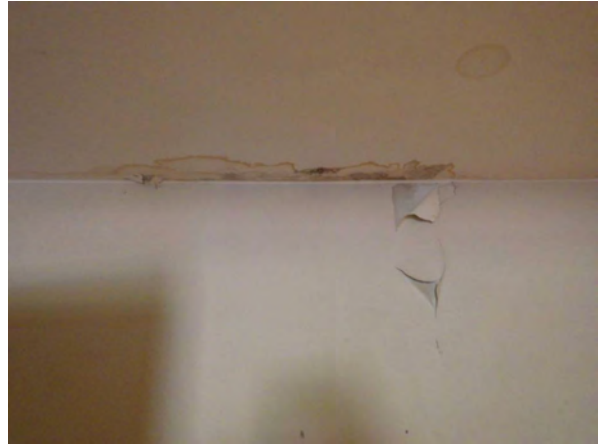
2. Kosteusvaurioihin liittyvät havainnot

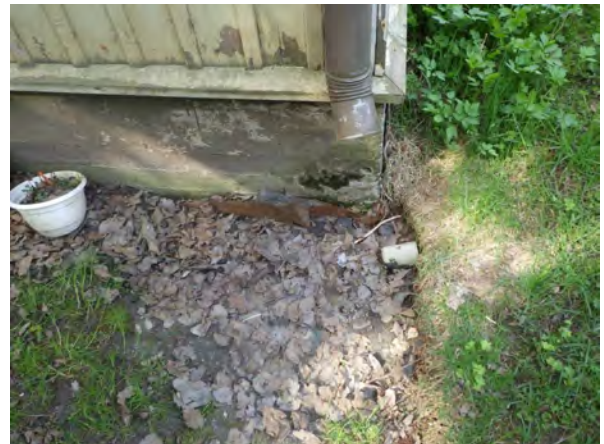
Syöksytorvien alle ei ole asennettu sadevesikaivoja. Vesiä pääsee valumaan vierustalle, mikä lisää perustusten kosteusrasitusta. Maanpintojen kallistuksissa havaittiin puutteita vierustoilla, joita tulee korjata tarvittavilta osin.

4. Katolta tulevat vedet ohjautuvat rakennuksen vierustalle.

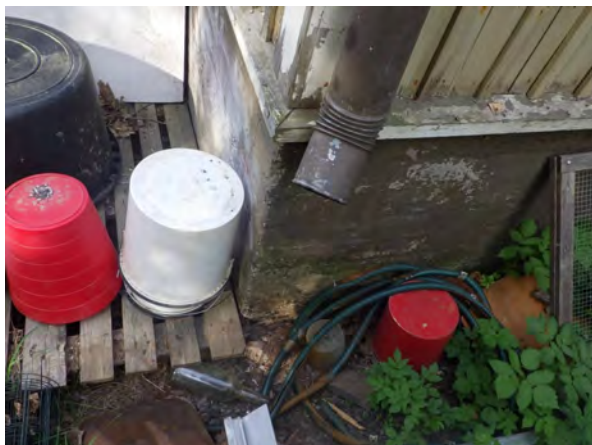
5. Katolta tulevat vedet ohjautuvat rakennuksen vierustalle.

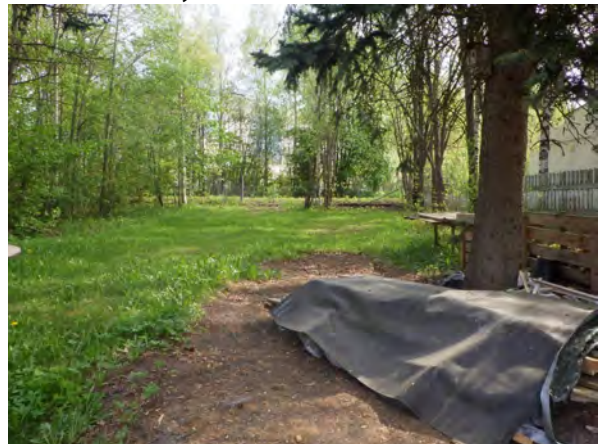
10. Kasvillisuus ja viheralueet

- Puuston ja pensaiden harvennus 1-2 kertaa jakson aikana.
- Kasvillisuuden poisto seinustoilta.

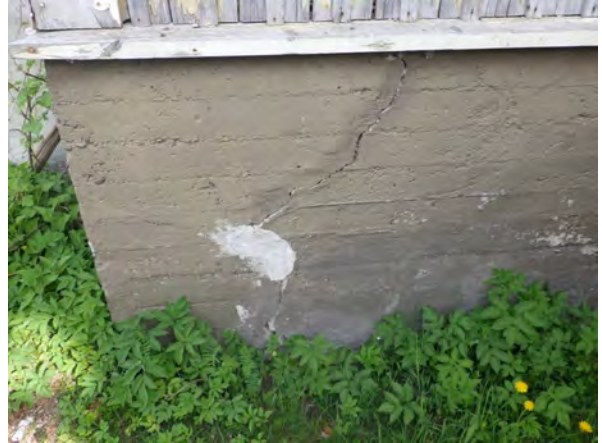
Perustusrakenteissa havaittiin tarkastuskäynnin aikana rakenteellisesti korjausta vaativia vaurioita tai puutteita.

18. Sokkelissa on halkeamia.

- Sokkeleiden korjaus, halkeamien syyn selvittäminen.

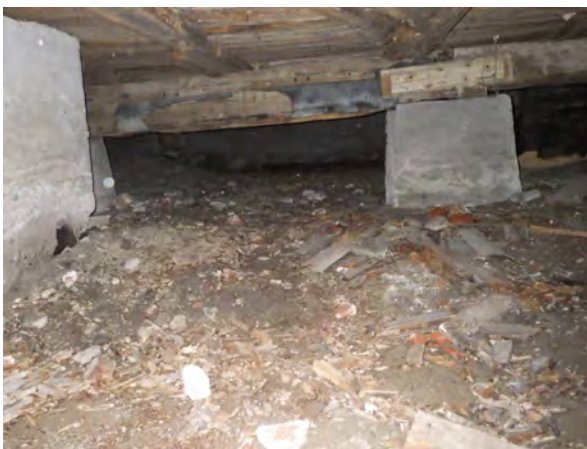
Alapohjan puurakenteissa havaittiin paikoin lahovaurioita. Alapohjasta on pudonnut eristeenä toimiva puru maahan, alapohjaan on lisätty myös villaeristettä. Ryömintätilassa havaittiin orgaanista materiaalia, roskia ja rakennusjätettä. Ryömintätilassa olevat maanvastaiset maakosteutta kestävämmät orgaaniset materiaalit ja rakennusjätteet voivat aiheuttaa tiloihin hajuhaittaa ja ilmaan epäpuhtauksia.

21. Alapohjassa on paljon rakennusjätettä ja lahonnutta puuta.

- Alapohjan vaurioituneiden puurakenteiden ja eristysten korjaaminen erillisen korjaussuunnitelman mukaan.

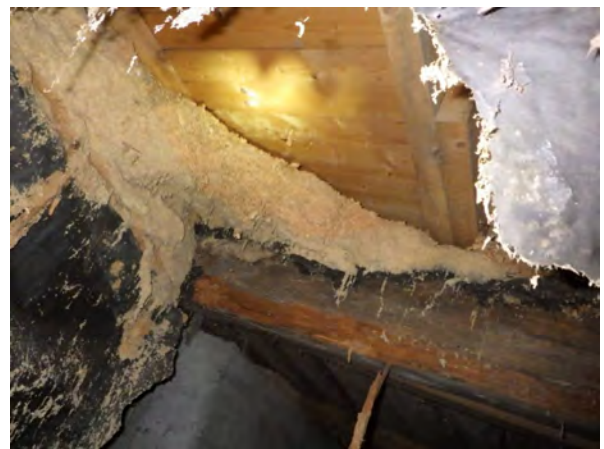
22. Alapohja on pururakenteinen, purua on paikon pudonnut maahan.

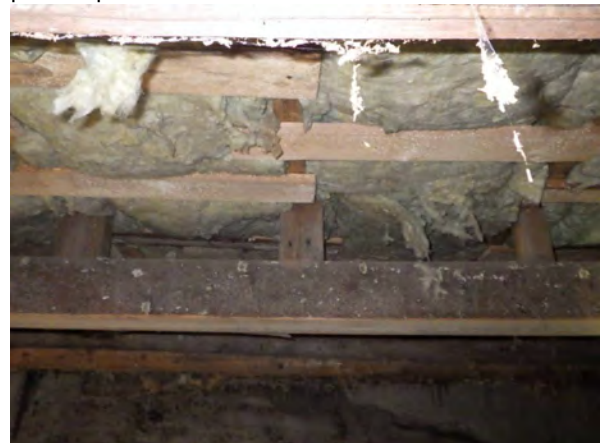
24. Alapohjaan on lisätty myös villaeristettä.

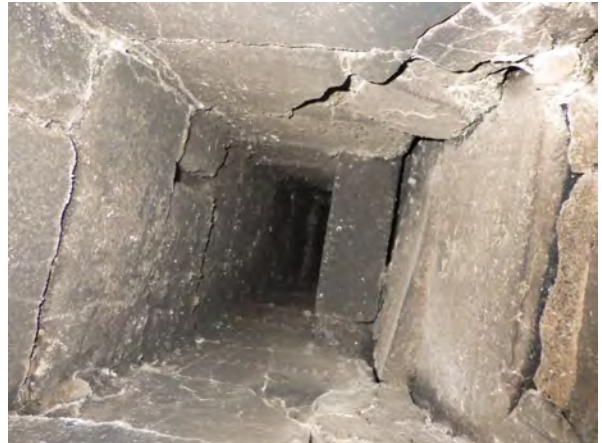
Runkorakenteissa on havaittavissa painumia ja halkeamia, jotka viittaavat rakenteiden hallitsemattomiin liikkeisiin. Vauriot voivat johtua mm. puutteellisesta perustusrakenteista tai routasuojauksesta. Silmämääräisesti tarkasteltuna rakennus ei ole enään suorassa.

26. Rakennuksen hormia, hormissa näkyy halkeamia.

- Suositellaan runkorakenteiden vaurioiden tarkempaa tutkimista sekä rakennuksen suoruuden tarkastamista. Tutkimusten jälkeen voidaan arvoida jatkotoimenpiteet.

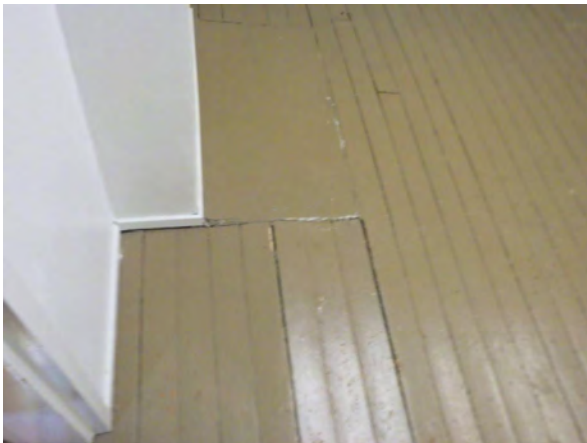
27. Yläkerran lattia on paikoin painunut.

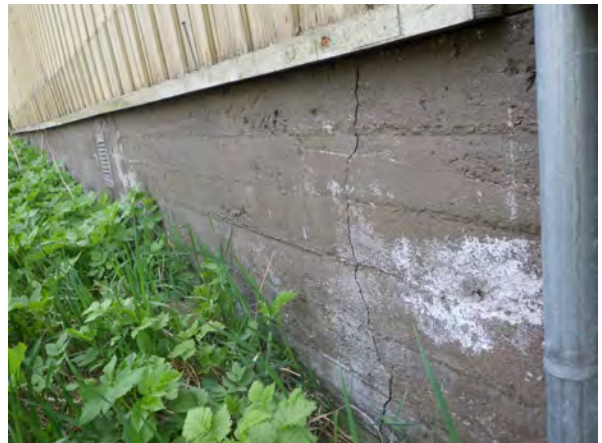
28. Sokkelissa on halkemia.

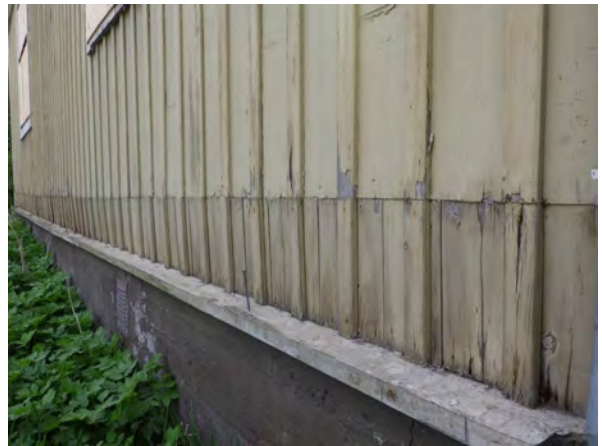
30. Ulkoseinässä on näkyvillä aiemmin korjattuja kohtia.

- Julkisivun kunnostaminen.
- Joidenkin hirsrakenteiden uusimiseen tulee varautua. Tarkemmat vauriot selviävät vasta kun lautaverhous on purettu pois.

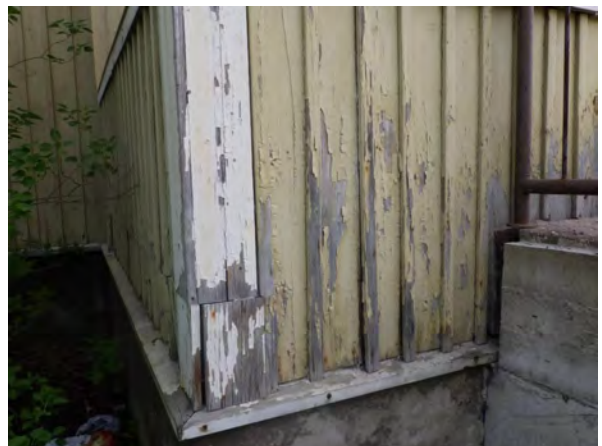
Julkisivujen puupinnoissa ja räystäissä on havaittavissa maalipintojen kulumaa, lahovaurioita ja lautaverhous on paikoin pahoin vaurioitunut ja maalipinta huonossa kunnossa.

32. Ulkoseinien lautaverhous on paikoin huonossa kunnossa.

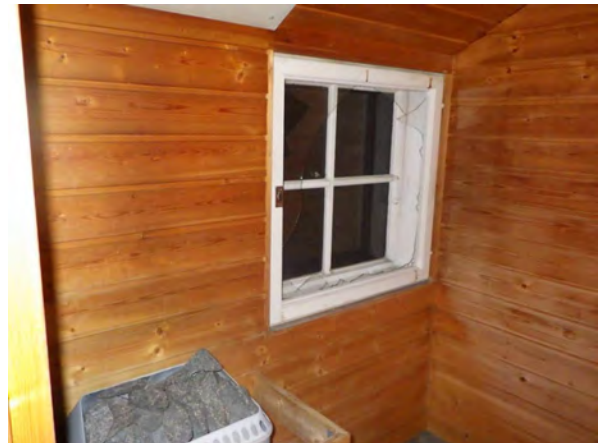
36. Saunan ikkuna oli rikottu

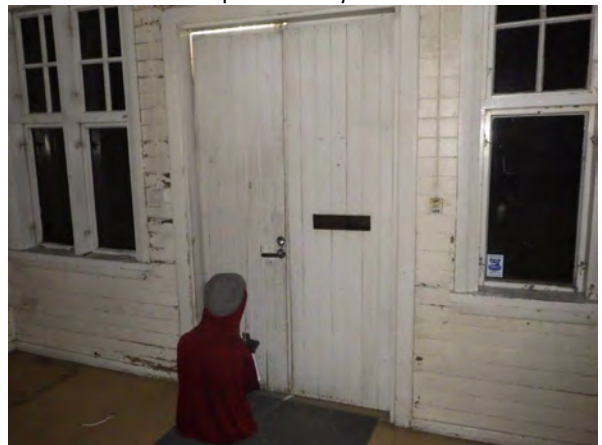
Ulko-ovissa havaittiin epätiiveyttä, käyntiongelmia sekä puuosien vaurioita. Ovet suositellaan uusimaan.

40. Ulko-ovea.

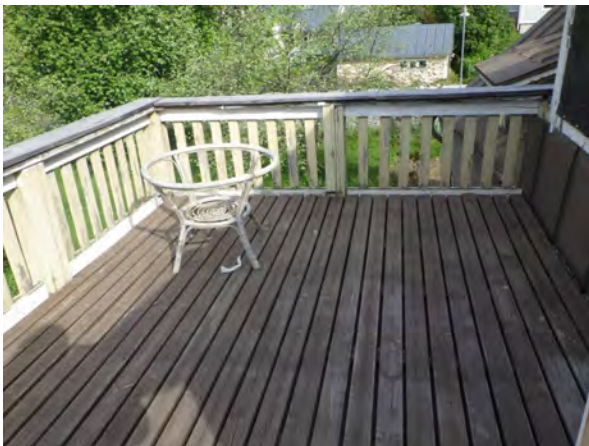
Parvekkeen puuosien maalipinnoissa ja kaiteiden rakenteissa on havaittavissa kulumista ja vaurioita. Parvekkeen puuosat suositellaan kunnostettavaksi.

41. Parvekettä.

- Parvekkeen peruskorjaus.

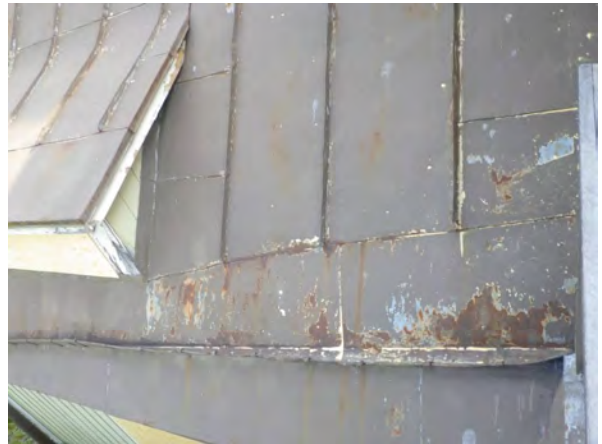
44. Vesikatossa on ruostetta.

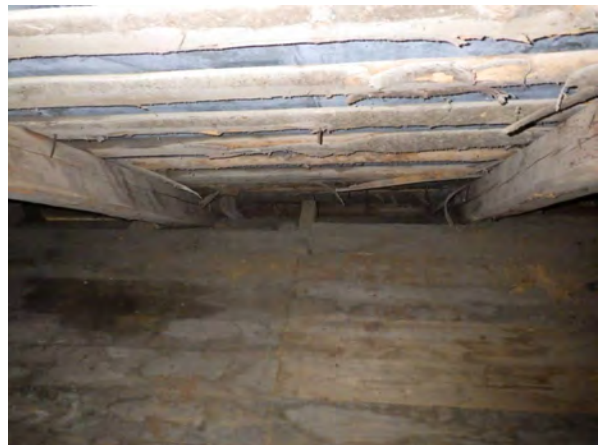
46. Kattorakenteet, peltikaton alla harvalaudoitus ei aluskatetta.

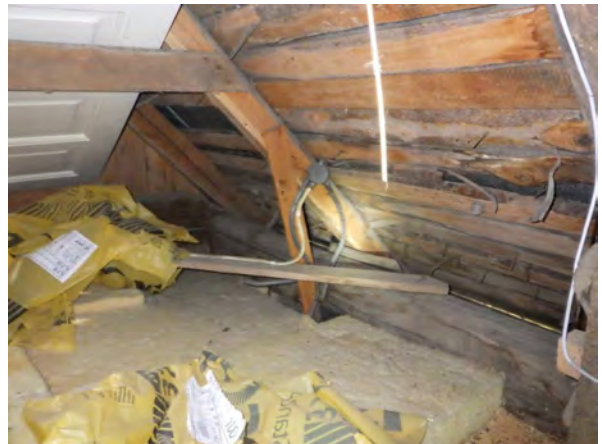
48. Kylmiin ullakkovarastoihin on lisätty villaeristettä.

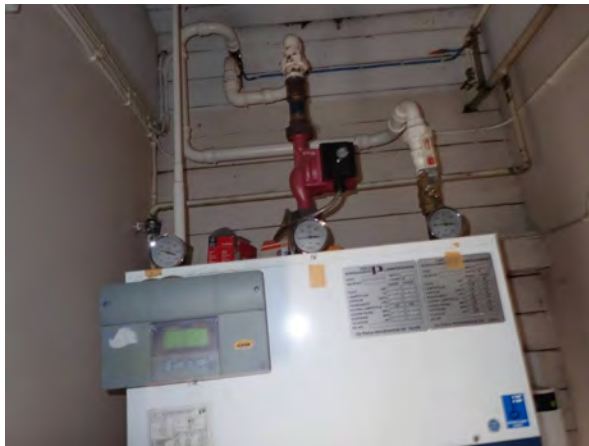
60. Kiertovesipumppu. Vain menopuolella sulku, paluupuolella ei havaittu linjasäätöventtiiliä.

- Lämmityksen perussäätö (= lämmitysverkoston tasapainotus), linjasäätöventtiilit lisätään samalla.

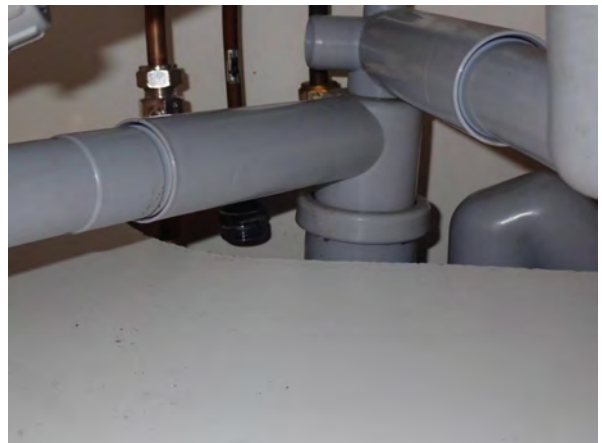
84. Keittiöhanan pesukoneen liitos olisi hyvä tulpata.

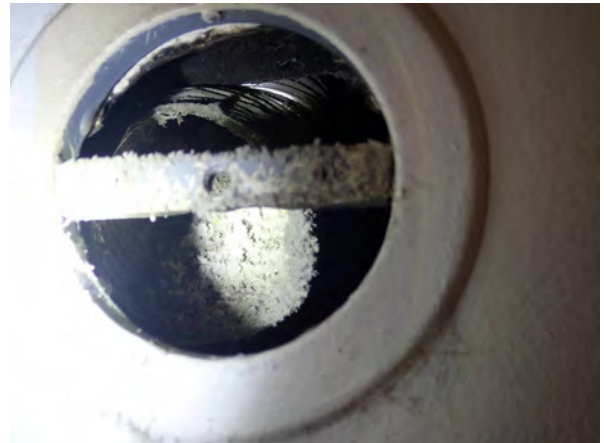
89. Alakerran wc:n kanava ei ole hyvin kiinni päätelaitteessa. Kanavassa merkittävää pölykertymää.

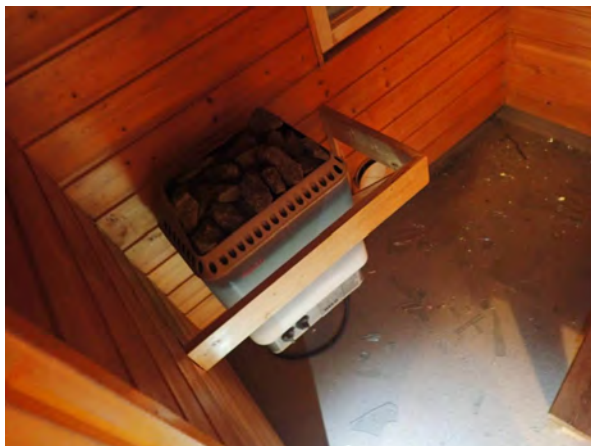
112. Kiuas.

- Kiukaan uusiminen tilan pintasaneerauksen yhteydessä.
