SALINMÄENTIE 1, LAHTI  
KOUKUKIINTEISTÖ

RAKENNUSHISTORIASELVITYS 2025

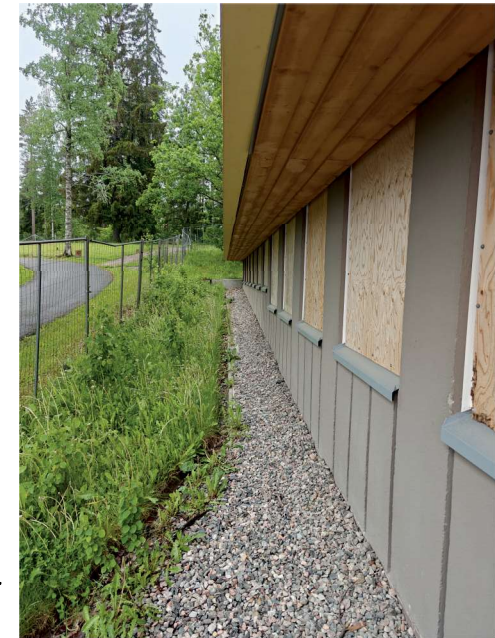
Kuva 30. Henkilökunnan  
tilojen ulkoseinää etelään päin.  
Kuva H&M Arkkitehdit.

Eteläsivulla on 2.kerroksen rakennusmassa vedetty pohjakerrosta ulommaksi luomaan varjoa toimisto- ja hallinnon tilojen ikkunoille. Sokkelissa on kauttaaltaan pystysuuntainen koristeutus, joka seuraa ikkunoiden rytmitystä. Ks. kuvat 30 ja 32.

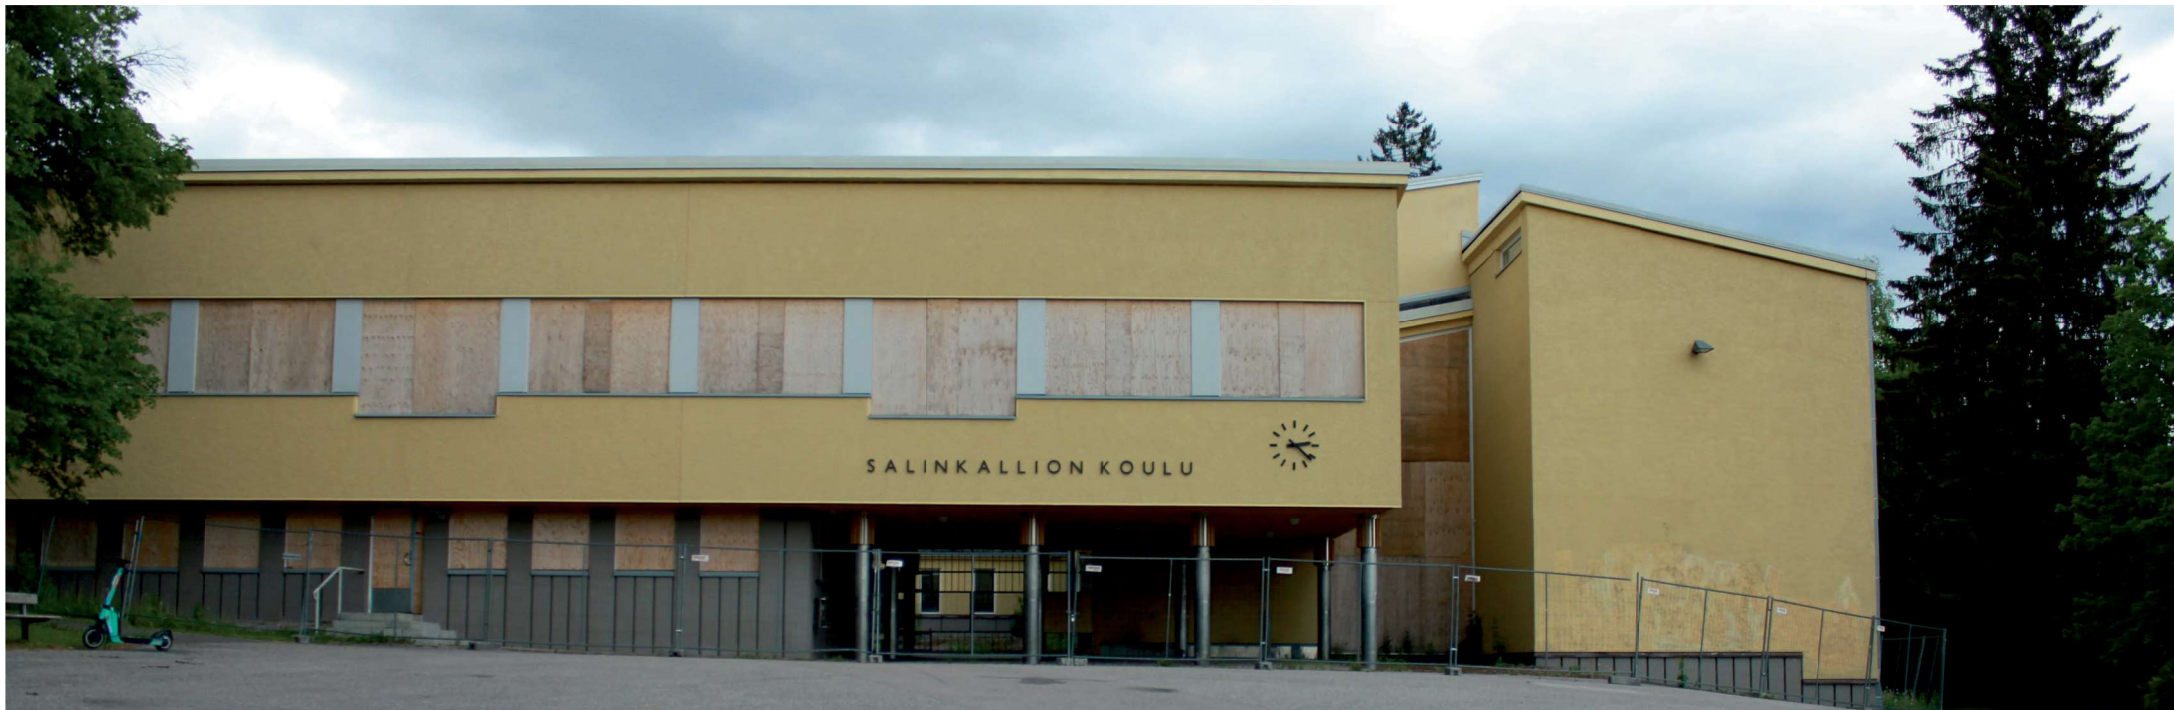
Kuva 32. Välituntikatos ja eteläpuolen julkisivu. Kuva H&M Arkkitehdit.

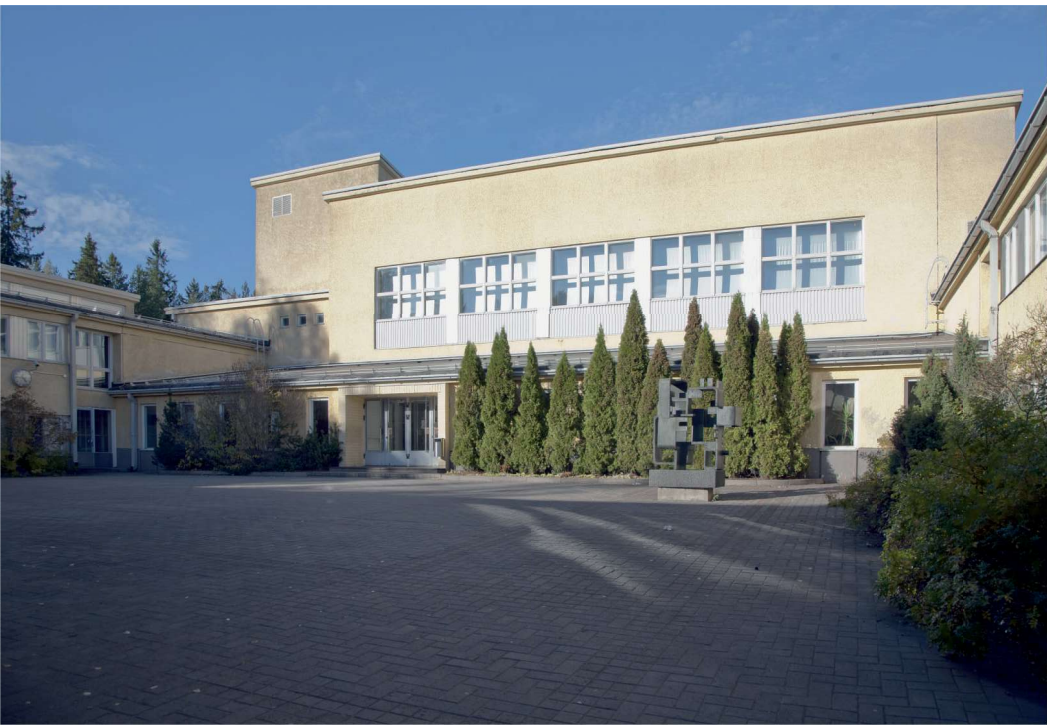
Kuva 43. Sisäpihanäkymä välituntikatoksen suunnasta pääovelle. Kuvassa näkyy, miten aulan ikkunoiden eteen istutettu kasvillisuus nousee yli räystääskorkeuden ja peittää ikkunat. Kuva Tiina Rekola, 1.10.2010. Lahden museot, kuvakokoelma.

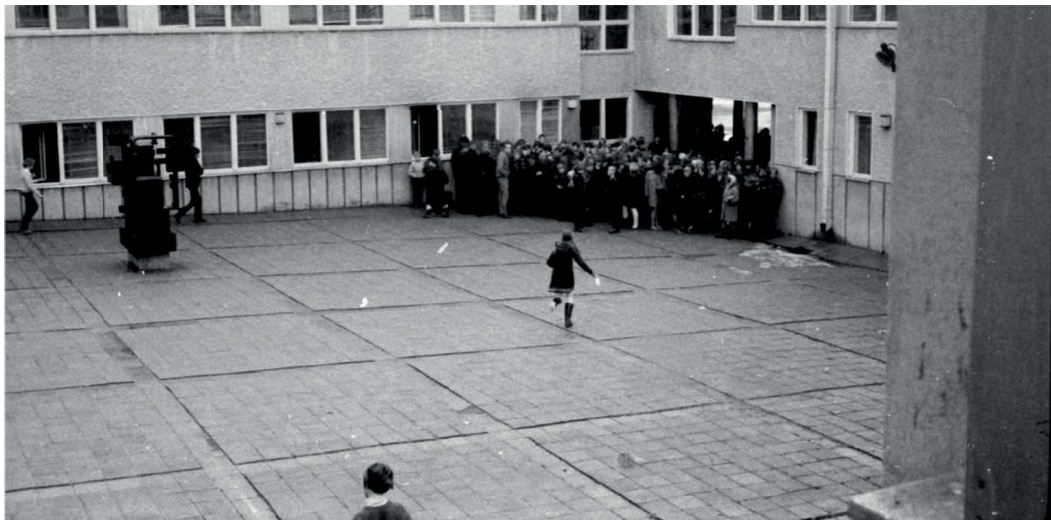
Kuva 44. Sisäpihan alkuperäinen laatoitus. Kuva Raimo Sepponen 1969.

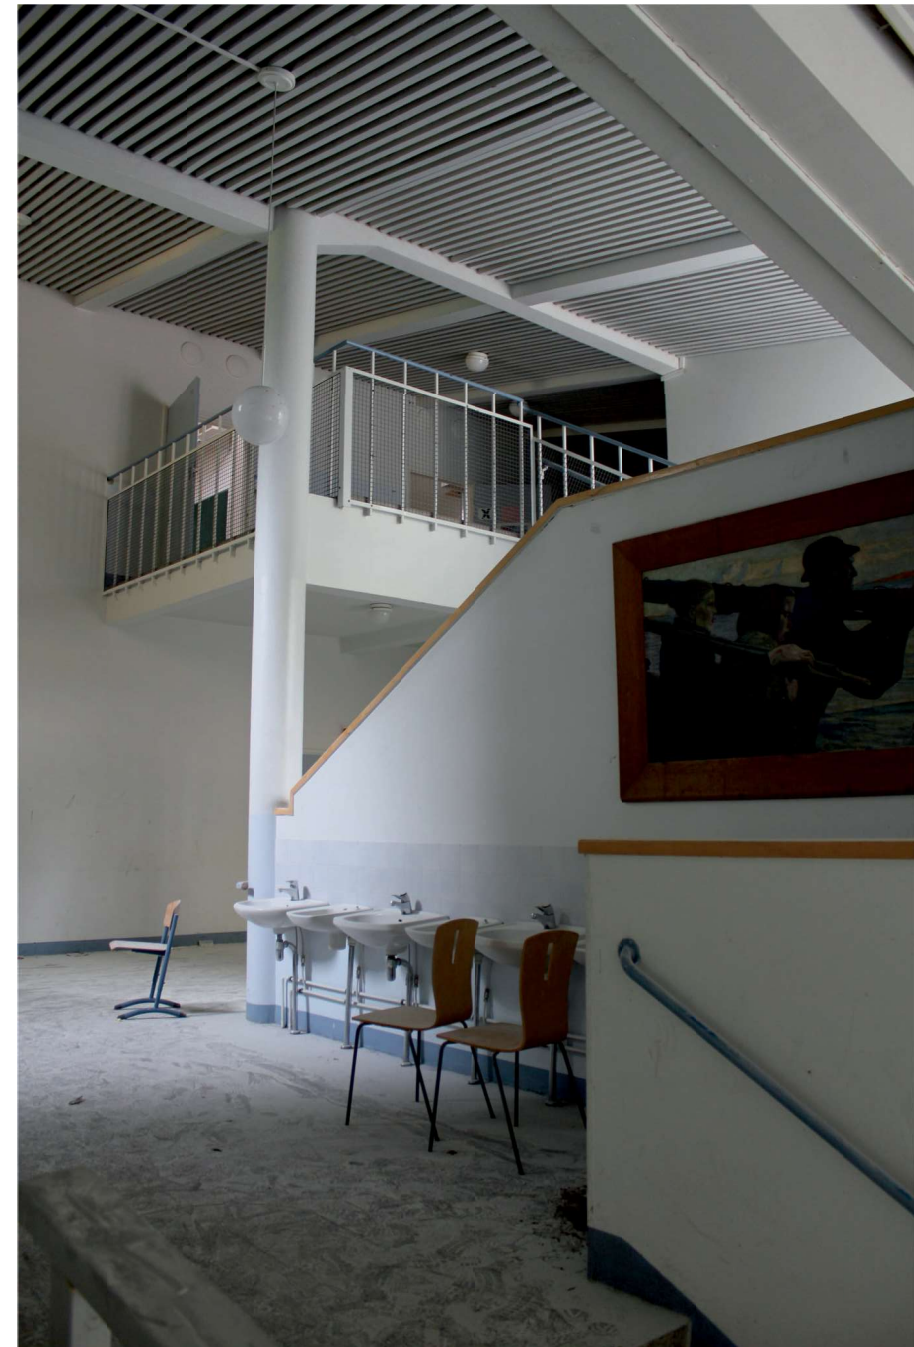
Kuva 50. 3. kerroksen opetustiloihin johtava silta portaiden päässä. Kuva H&M Arkkitehdit.

Ylin kerros muodostuu sivukäytävien varrella olevista opetustiloista ja pohjoispäädyssä sijaitsevista liikunta- ja juhlasaleista. Sivukäytävien luokkatilat sijoittuvat rakennuksen ulkoreunoille ja niihin kuljetaan sivukäytävien yli kulkevien tasanteiden kautta. Tämä kulkureitti on rajoittanut luokkien muokkaamista neljästä isommasta viideksi pienemmäksi, kuten alemmissa kerroksissa.

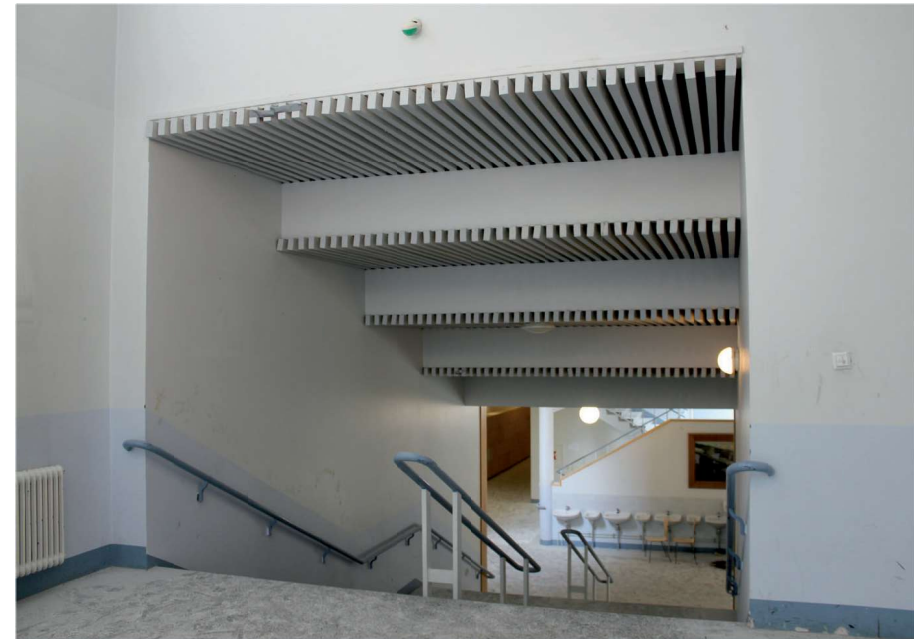
Kuva 52. Katon ritiläelementtejä Juhlasaliin johtavassa portaassa. Kuva H&M Arkkitehdit.

Seinät ovat olleet alun perin tasoitettuja ja valkoiseksi maalattuja. Lattiamateriaali on yleistiloissa pääosin harmaata mosaiikkibetonia, luokissa on ollut todennäköisesti ajalle tyypillinen neutraalinvärinen linoleumi. Käytävillä kattorakenteiden palkit ovat vesikaton suuntaisia ja näkyvissä. Palkkien väleissä on valkoiseksi maalattua raakapintaisesta kakkosnelosesta tehty ritiliköt, jonka alla on tojalevyltä näyttävä levytys. Kattoritilät polveilevat hienosti myötäillen esimerkiksi portaikkoja ja toimien samalla akustisina

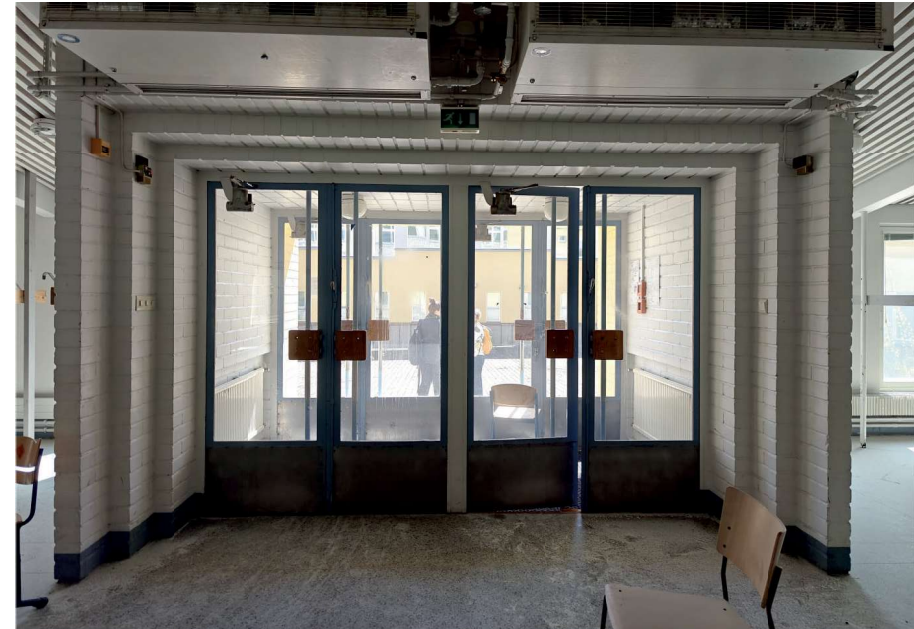
Kuva 53. Pääsisäänkäynnin tiiliporrastukset. Kuva H&M Arkkitehdit.

Vuorinen on käyttänyt arkkitehtuurissaan yksinkertaisia, edullisia korostuksia kuten pääsisäänkäynnin tiiliporrastukset sekä sisä- että ulkopuolella.

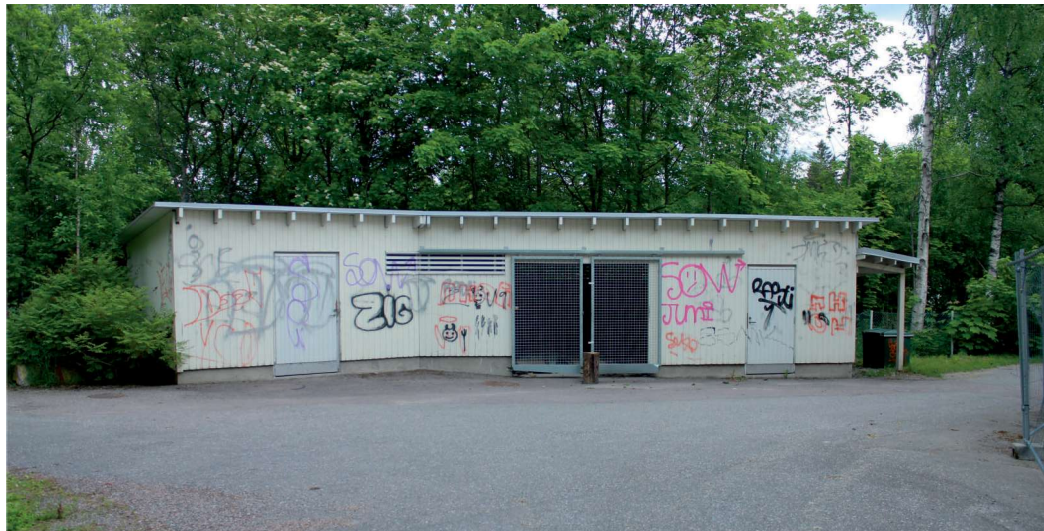
Kuva 64. Huoltorakennus etelään. Kuva H&M Arkkitehdit.

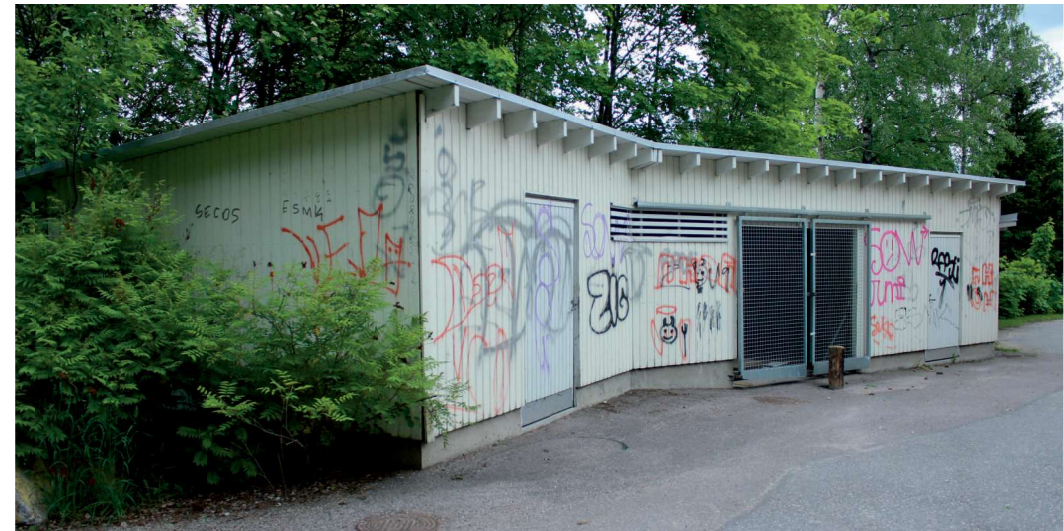
Kuva 65. Huoltorakennus, itäpäätty. Kuva H&M Arkkitehdit.

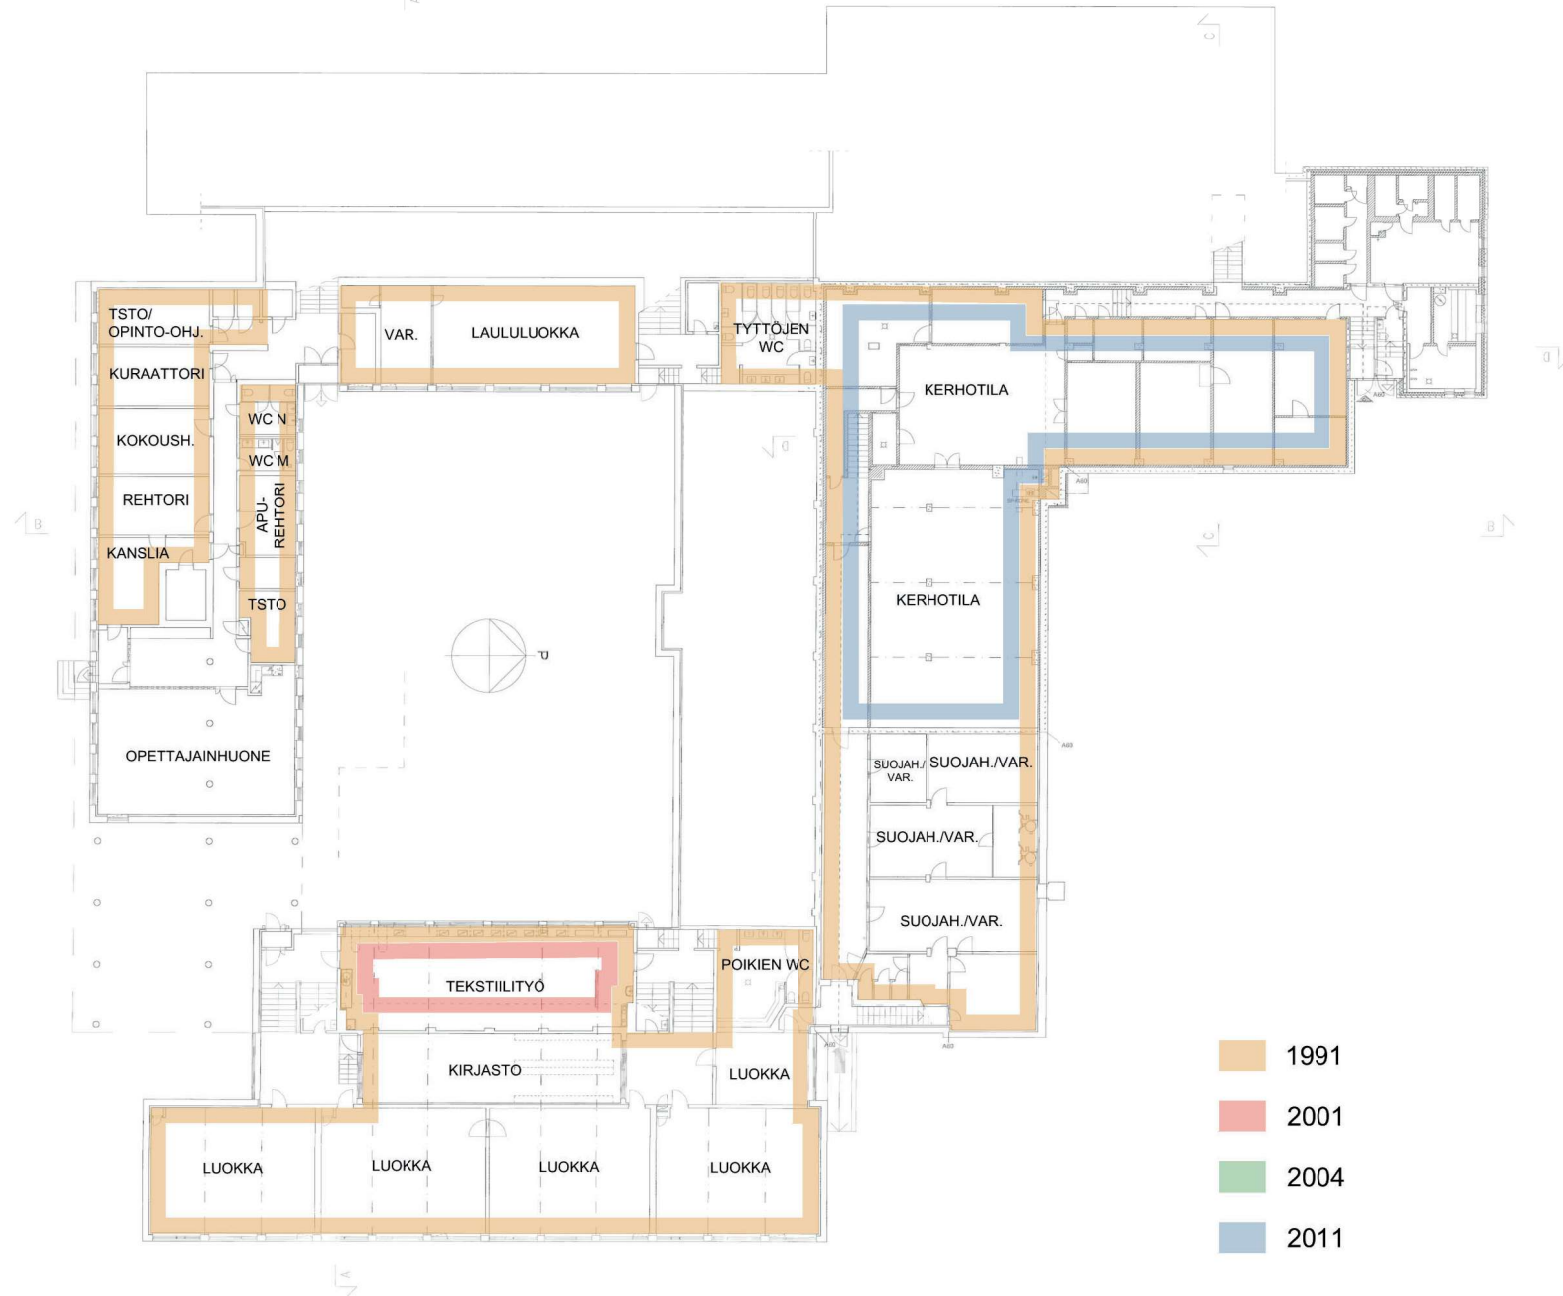
Kuva 71. Kaavio 1. eli pohjakerroksen muutosalueista. Kaavio H&M Arkkitehdit, pohjalla käytetty pohjapiirros Arkkitehtitoimisto Vuorelma Arkkitehdit Oy vuodelta 2011.

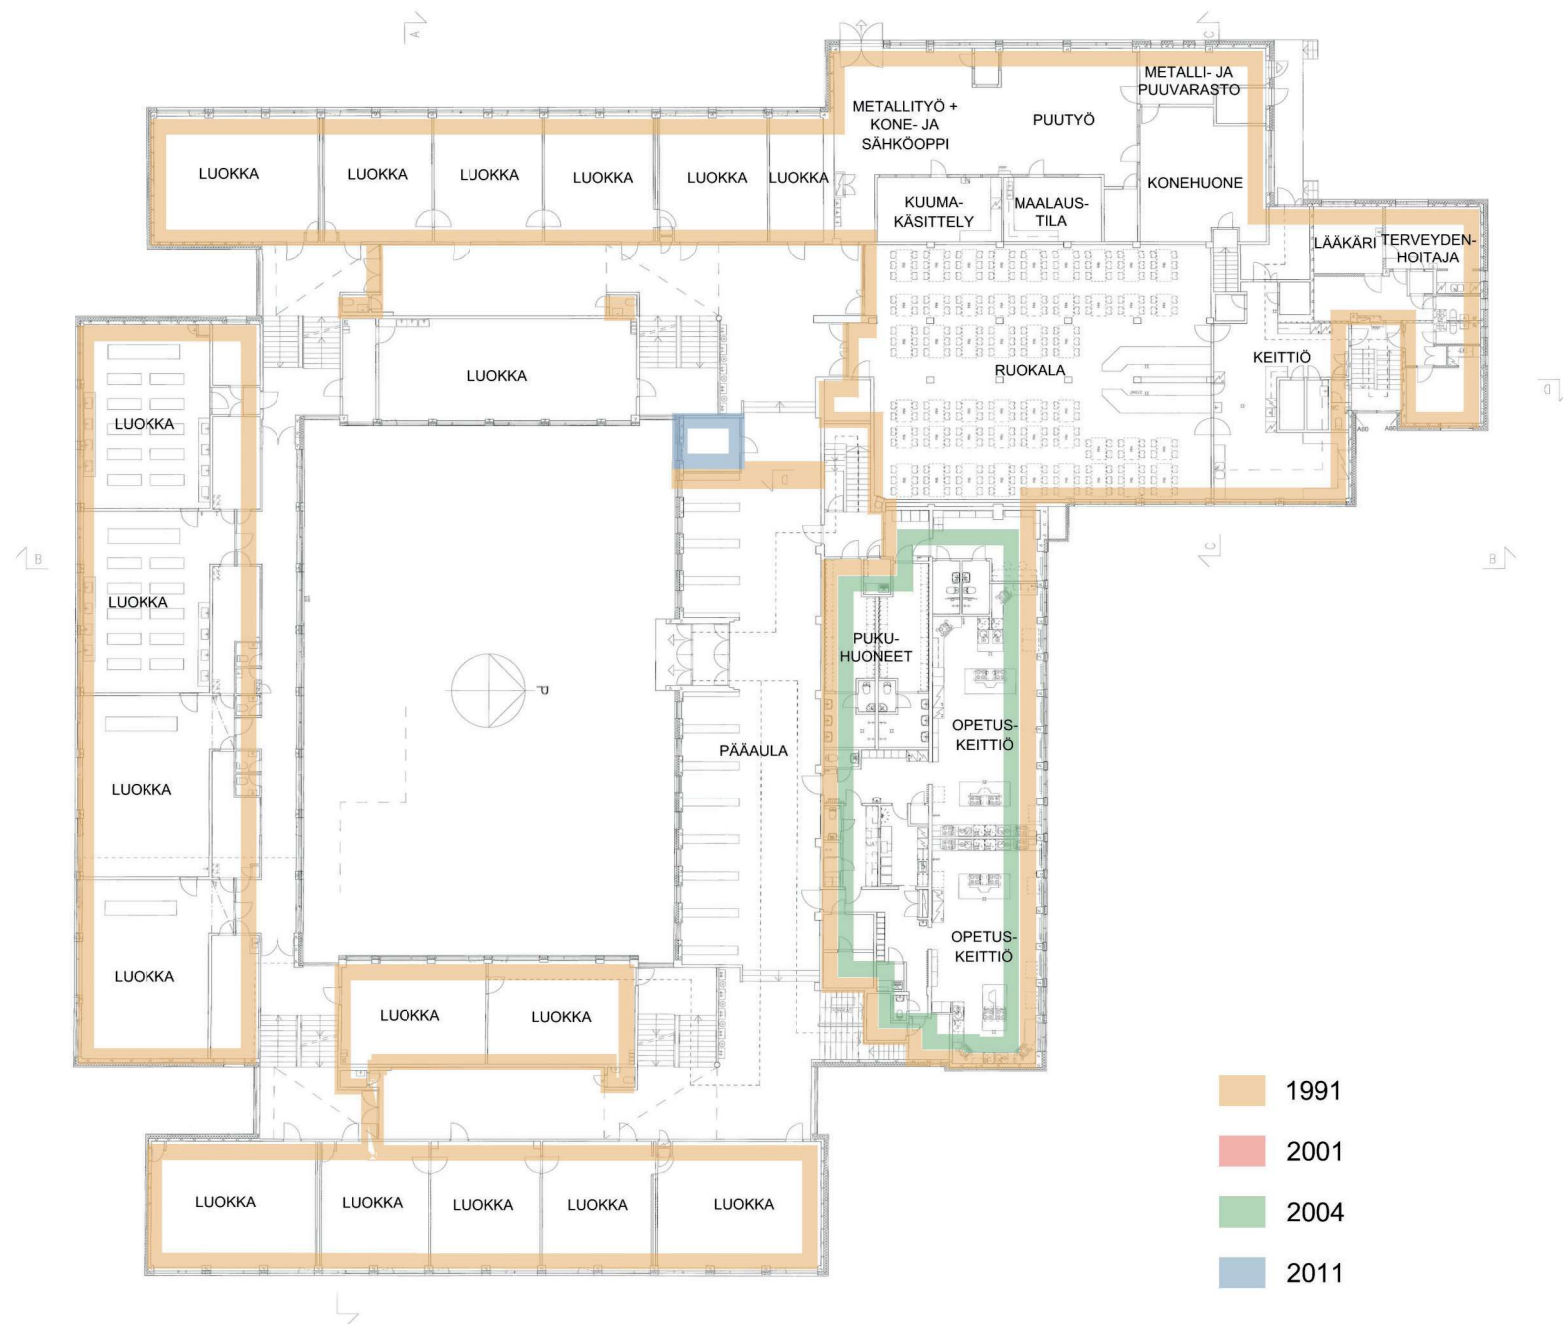
Kuva 72. Kaavio 2. kerroksen muutosalueista. Kaavio H&M Arkkitehdit, pohjalla käytetty pohjapiirros Arkkitehtitoimisto Vuorelma Arkkitehdit Oy vuodelta 2011.

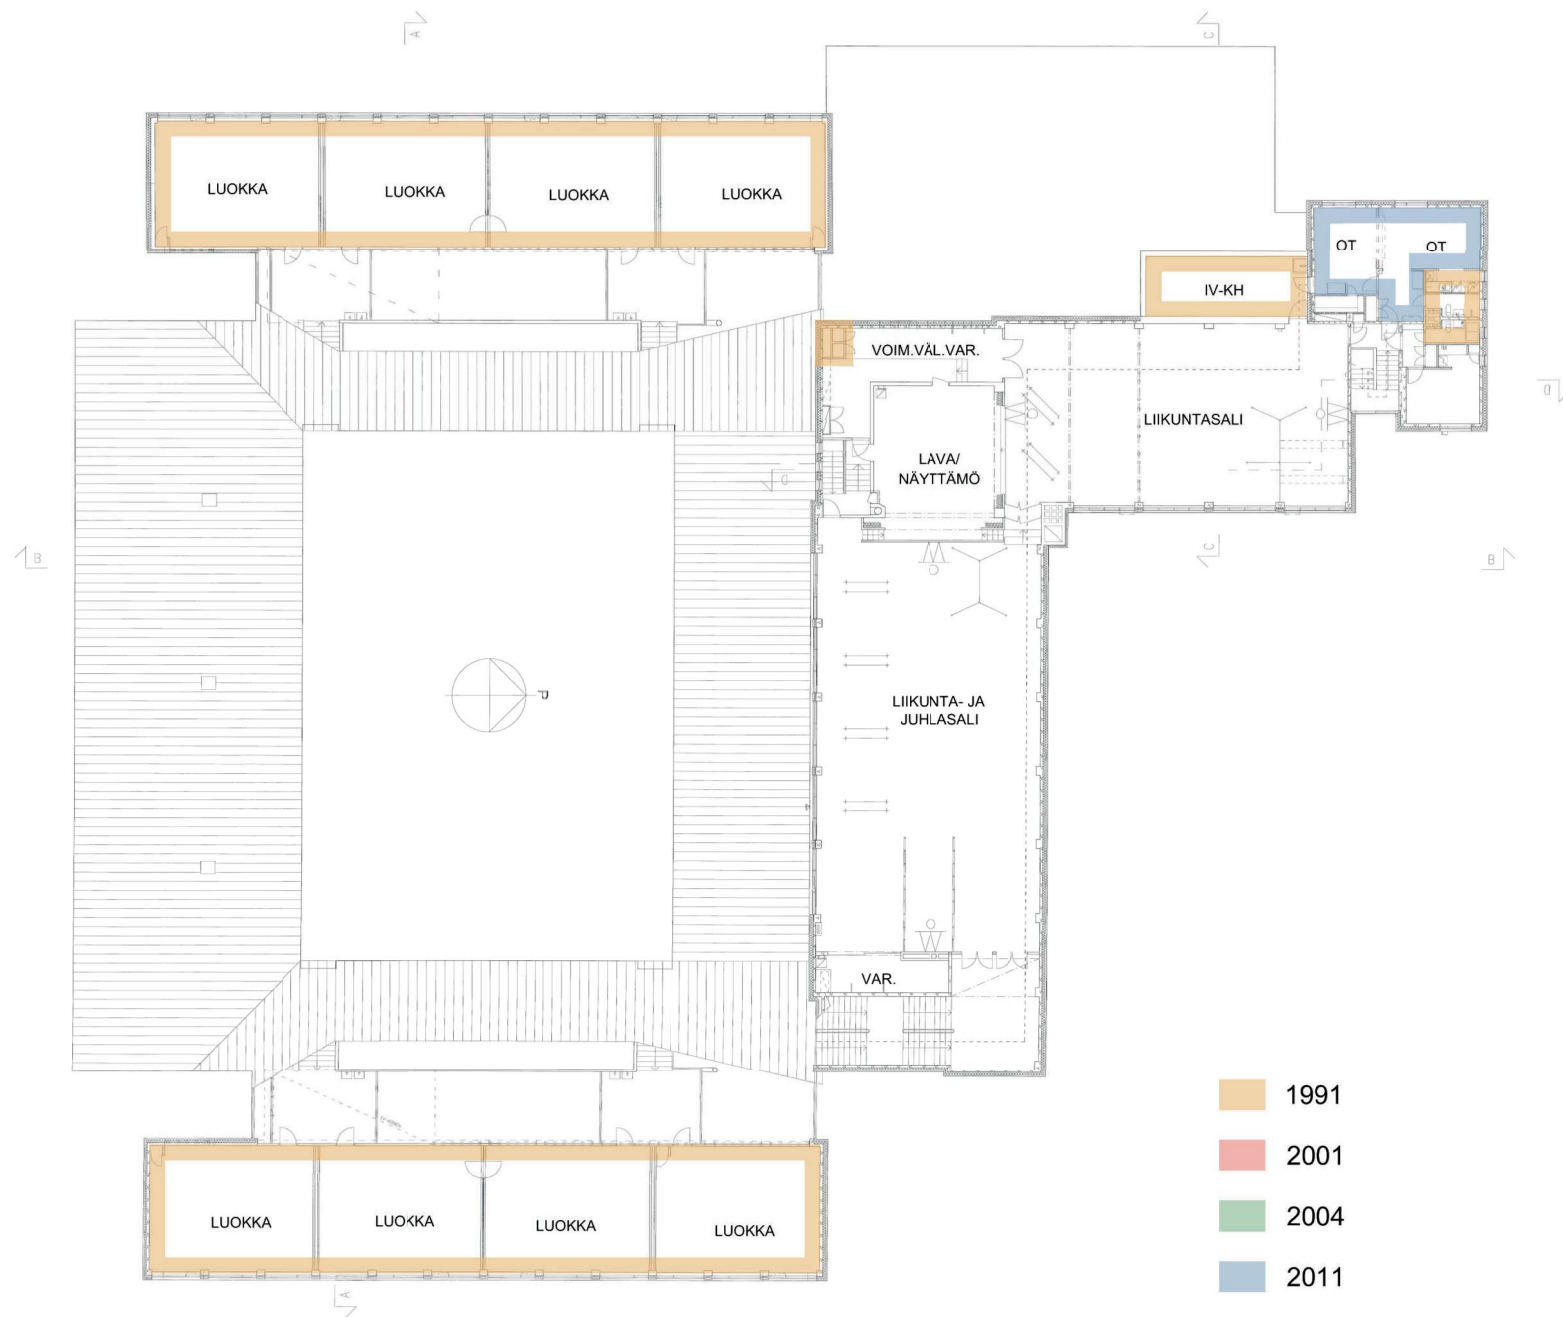
Kuva 73. Kaavio 3. kerroksen muutosalueista. Kaavio H&M Arkkitechdit, pohjalla käytetty pohjapiirros Arkkitehtitoimisto Vuorelma Arkkitechdit Oy vuodelta 2011.

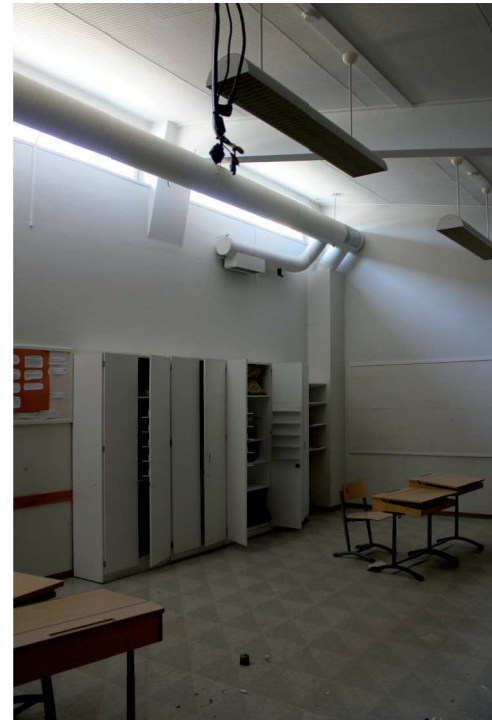
Kuva 76. IV-kanavat peittävät 3. kerroksen opetustilojen yläikkunoista tulevaa luonnonvaloa. Kuva H&M Arkkitehdit.

Rakennukseen lisättiin koneellinen ilmanvaihto. Rakennuksessa ei ole paljoa alaslaskettuja kattoja, eikä niitä ikkunoiden vuoksi ole voitu lisätä, joten kanavat ovat pitkälti näkyvissä. Osa kanavista sijoitettiin yläikkunoiden eteen, joka vaikutti merkittävästi tilojen ilmeeseen sekä luonnonvalon saantiin. Katoille lisättiin IV-konehuoneita. Ne noudattavat ilmeeltään rakennuksen ulkoarkkitehtuuria, mutta ovat näkyvästi muuttaneet massoittehua.

Peruskorjaus vastasi koulun toiminnallisiin tarpeisiin, mutta osa päivityksistä tapahtui arkkitehtuurin kustannuksella, kuten yhden suuren päätyikkunan peittäminen laajennuksen tieltä. Myös IV-kanavien sijoittelu peitti ikkunoita ylimmissä kerroksissa. Palo-osastoinnit ja WC-patit myös muuttivat sivukäytävien luonnetta.

2. kerroksessa opetustiloja on pienennetty jakamalla tiloja useampaan osaan. Tämä on johtanut siihen, että ikkunajako, jossa alun perin luokan etuosassa oli suurempi ikkuna, ei noudata sisätilojen tilajakoa. 3.kerroksen opetustiloihin ei ole tehty merkittäviä tilajakomuutoksia, sillä siltojen kautta tapahtuva kulku rajoittaa tilojen uudelleenjakamista. Yläkerrosten tilojen erityispiirre, ylävalo, on osittain peitetty IV-putkillä.

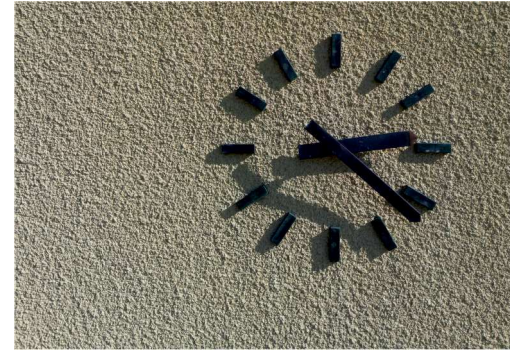
Kuva 79. Alkuperäinen kello välituntikatoksen yläpuolella julkisivuremontin jälkeen. Kuva Pasi Widgren, Lahden kaupunkisuunnittelu.

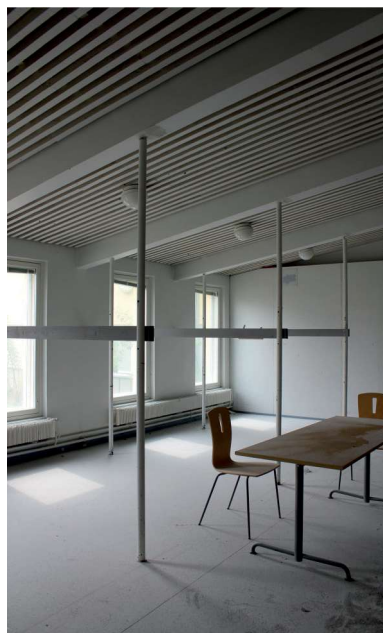
Kuva 87. Alkuperäiset naulakot ovat pelkistettyjä ja kevyt-rakenteisia. Kuva H&M Arkkitehdit

Pääaulasta on säilynyt melko paljon alkuperäistä. Muutamia tekniikkapäivityksiä lukuun ottamatta materiaalit ja kalusteet ovat alkuperäisiä tai niitä vastaavia. Osa alkuperäisistä naulakoista on siirretty muualle ja korvattu saman tyyllisillä, mutta huonosti viimeistellyillä naulakoilla. Tilassa on yhä alkuperäisiäkin naulakoita. Pääoven läheisyydessä oleva vitriini on alkuperäinen. Näkymä länsikäytävään päin on kokenut suurimman muutoksen palo-oven ja tutoreiden tilan lisäämisen takia. Samalla laajennuksen vuoksi peitetty suuri ikkuna ei tuo enää länsipäätyyn luonnonvaloa, joka näkyisi pääaulasta.

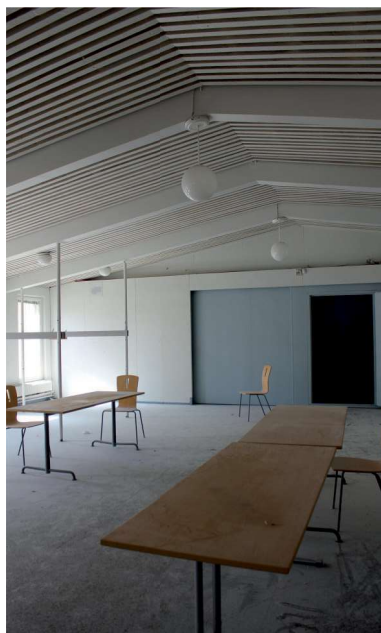
Kuva 88. Pääaulan naulakoita ja palo-ovi. Kuva H&M Arkkitehdit.

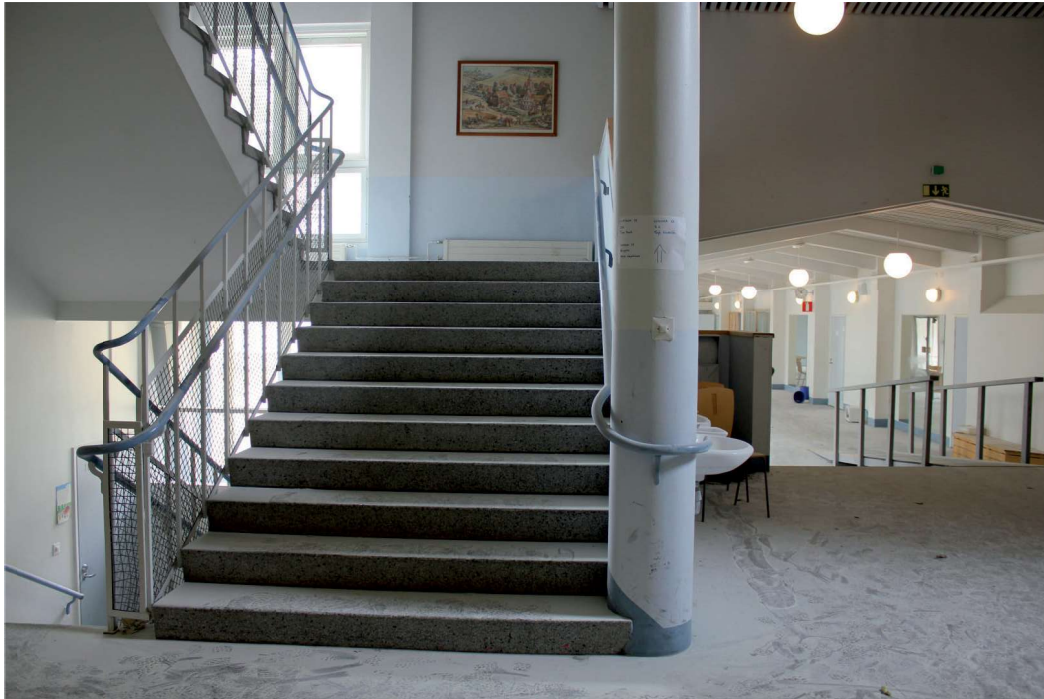
Kuva 93. Näkymä itäkäytävästä pohjoispäädyn portaikkoon ja pääaulaan. Kuva H&M Arkkitehdit.

Itäkäytävä on säilynyt sivukäytävistä paremmin. Siinä olevat WC-patit ja paloraja ovat tuoneet hieman muutosta alkuperäiseen toteutukseen nähden, mutta molemmissa päissä säilyneet suuret ikkunat ja käytävän ylittävät sillat ovat alkuperäisen suunnitelman mukaisia.

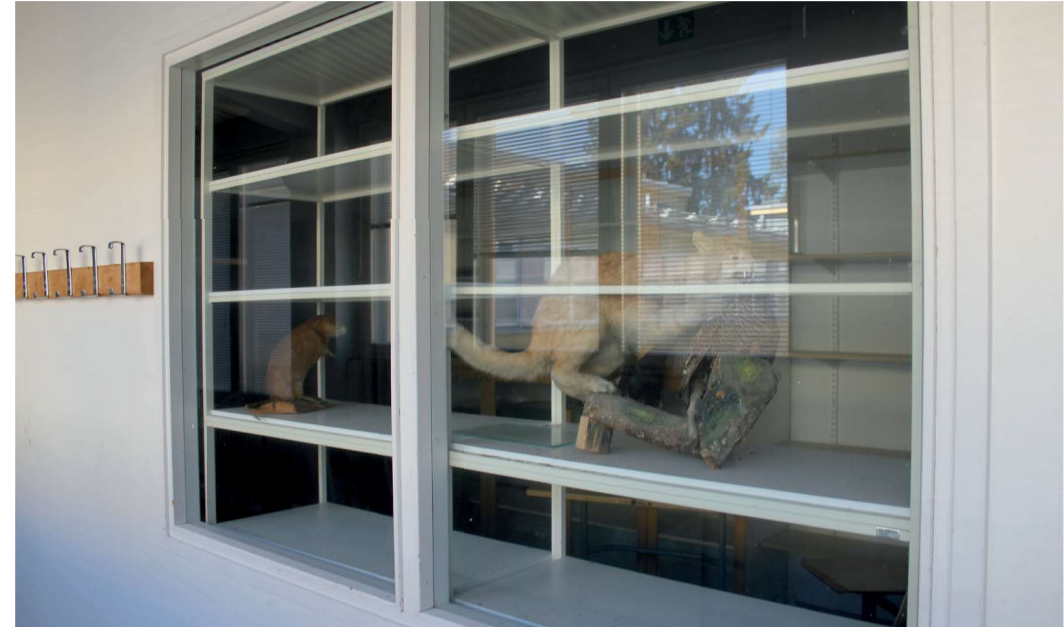
Kuva 106. Luonnontieteiden käytävän alkuperäinen vitriini. Kuva H&M Arkkitehdit.

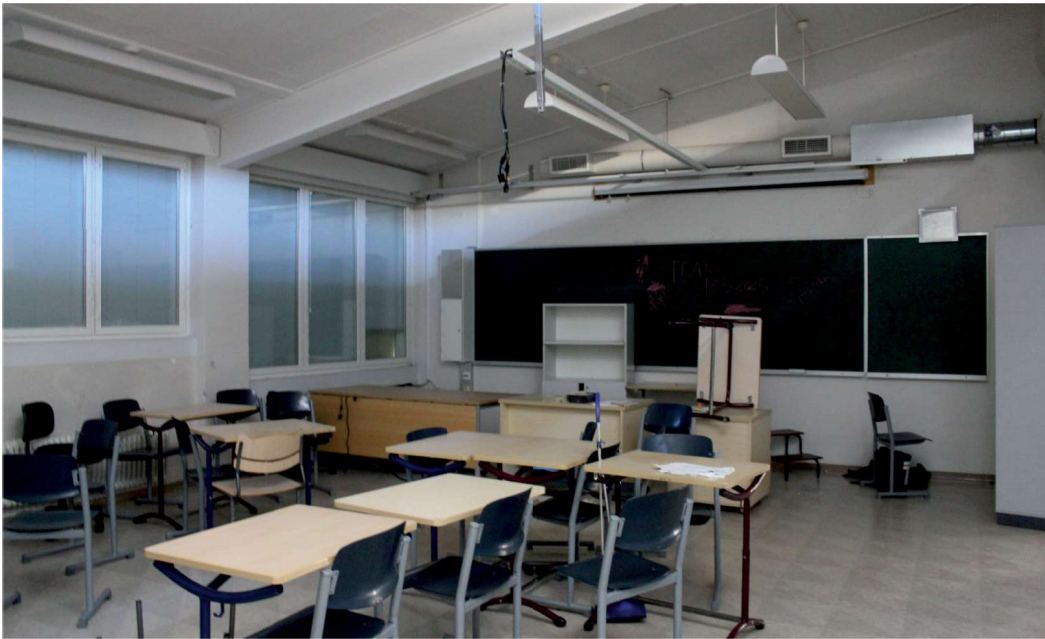
Kuva 107. Alun perin opetustilojen ikkunat oli rytmitetty siten, että luokan etuosassa oli suurempi ikkuna. Kuva H&M Arkkitechdit.

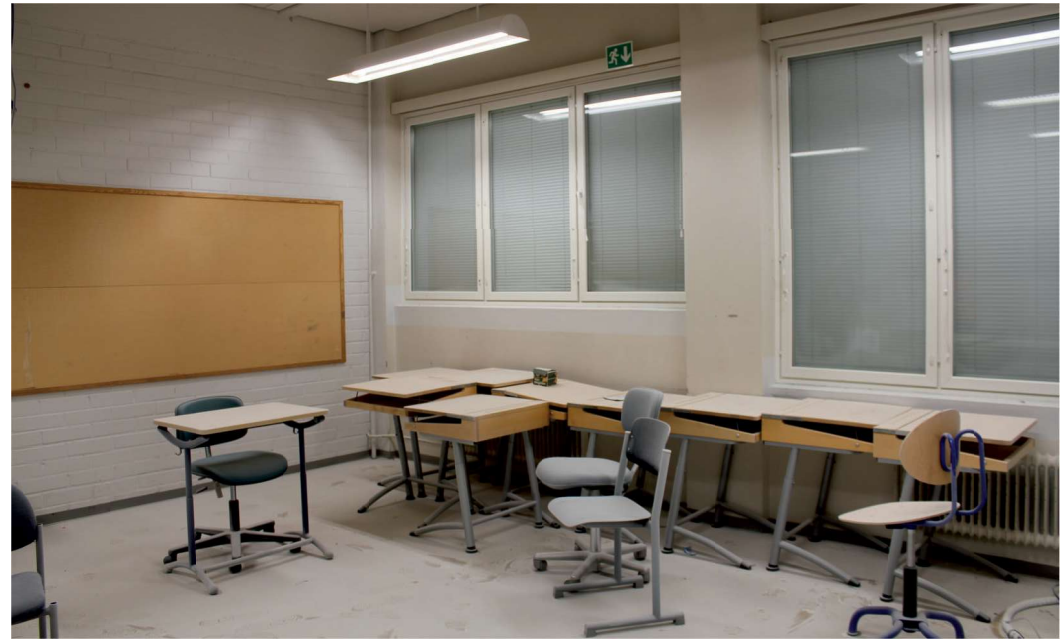
Kuva 108. Opetustilojen pienentämiset ovat johtaneet tilanteeseen, jossa ikkunat eivät enää noudata tilajakoja. Kuva H&M Arkkitechdit.

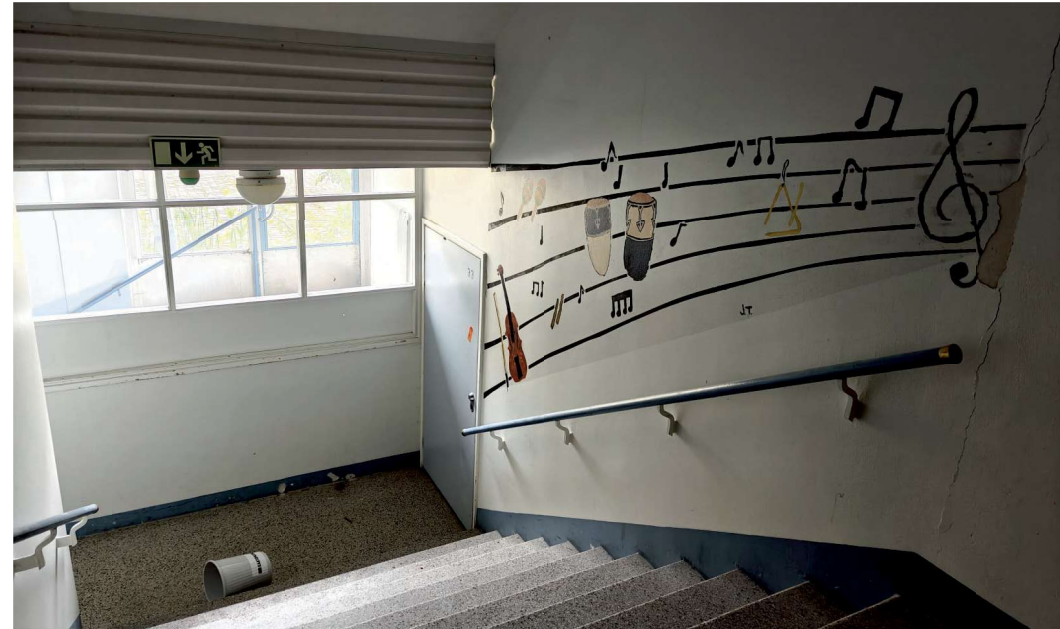
Kuva 113. Kulku musiikkiluokkaan. Opetustila sijaitsee puoli kerrosta alempana länsikäytävästä. Kuva H&M Arkkitehdit

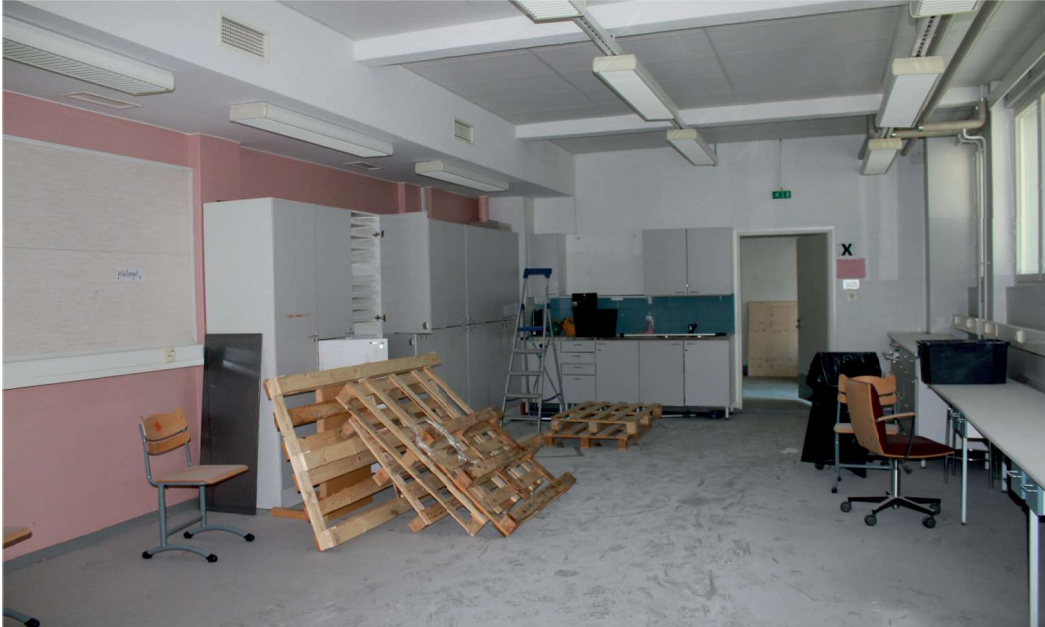
Kuva 116. Käsiöluokka uusittiin vuonna 2001 tulipalon vuoksi. Kuva vuodelta 2025. Kuva H&M Arkkitechdit

Vuodenvaihteessa 2000–2001 tekstiilityön luokka 1.kerroksessa tuhoutui täysin tulipalossa sisäpihalla julkisivuun tungetusta iletuliteraketista. Koko rakennus kärsi mittavista savuvahingoista, kun savu levisi tiloihin ilmastointikanavien kautta. Myös kattorakenteita jouduttiin purkamaan.

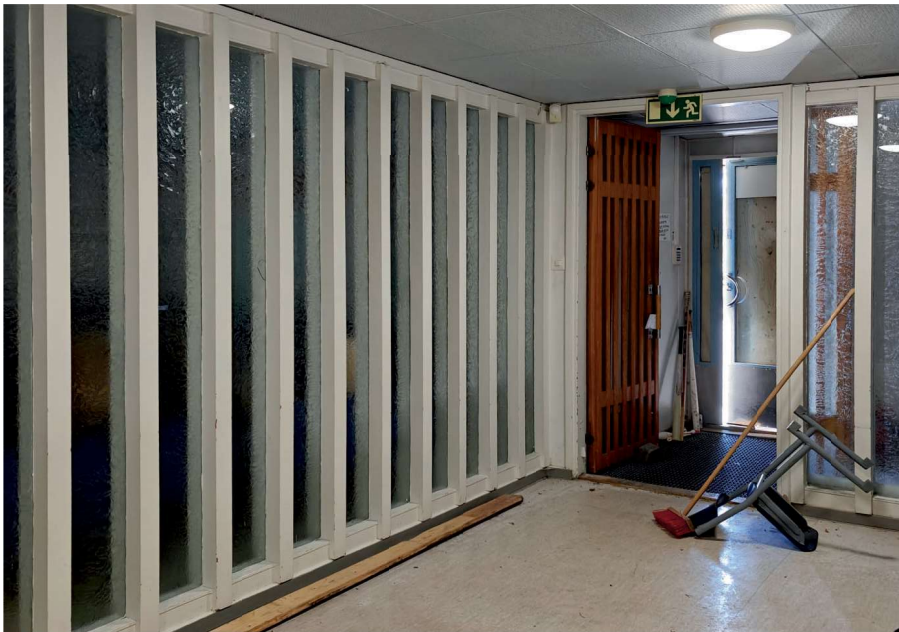
Kuva 119. Opettajainhuoneen ja eteisen välinen lasiseinä on alkuperäinen. Kuva H&M Arkkitehdit

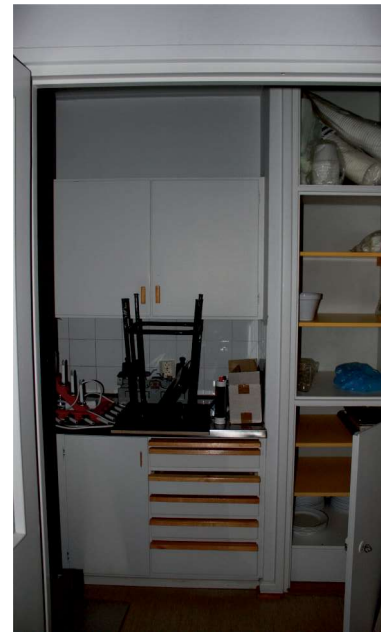
Kuva 120. Alkuperäinen keittiö entisissä asuntotiloissa. Kuva H&M Arkkitehdit

Entisten asuntojen käyttötarkoitus on muuttunut, mutta itse tiloihin on tehty melko vähän tilamuutoksia. WC- ja kylpyhuonetilat on päivitetty jossain välissä, oletettavasti 90-luvulla, mutta keittiöt ovat säilyneet alkuperäisinä. Samoin entisten asuntojen käytäväovet.

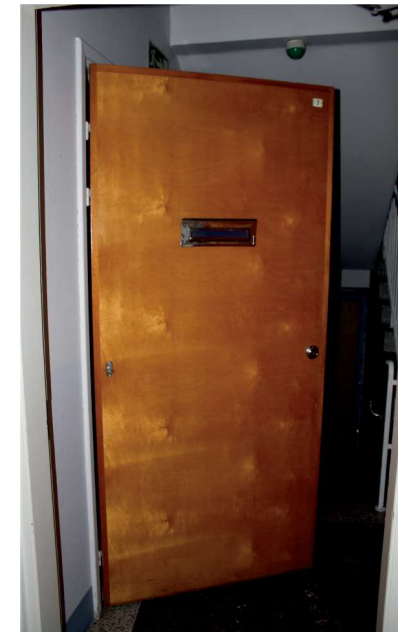
Kuva 122. Entisten asuntotilojen alkuperäinen ovi. Kuva H&M Arkkitehdit

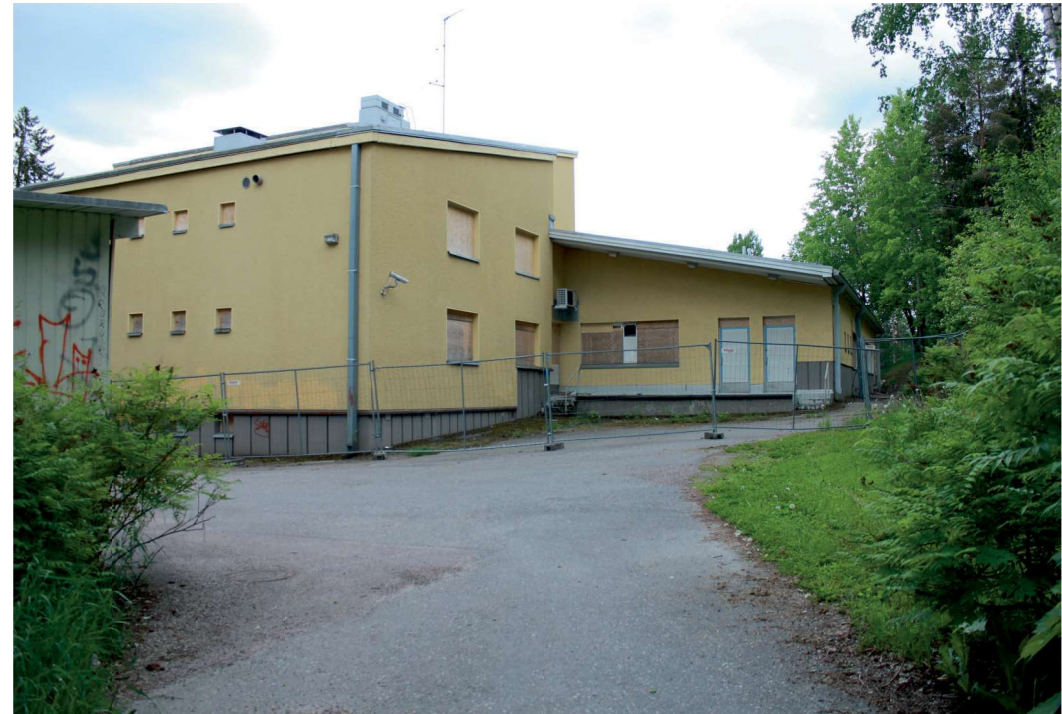
Kuva 123. Rakennus luoteisnurkan lähestymissuunnasta katsottuna. Teknisen työn laajennus näkyvissä oikealla. Kuva H&M Arkkitehdit

Myös sisätilat ovat säilyneet pitkälti joko alkuperäisinä tai alkuperäisen arkkitehtuurin hengen mukaisina lukuun ottamatta käytävien palo-osastoinnista johtuvia teräsrakenteisia lasiseiniä ja niiden yhteyteen rakennettuja uusia wc-tiloja. Ne estävät myös jonkin verran rakennuksen alkuperäisen suunnitelman mukaista runsasta luonnonvaloa, samoin kuin uudet ilmanvaihtokanavat luokkatilojen yläikkunoiden edessä sekä teknisen työn laajennus ruokasalissa.
