SALINMÄENTIE 1, LAHTI  
KOUKUKIINTEISTÖ

RAKENNUSHISTORIASELVITYS 2025

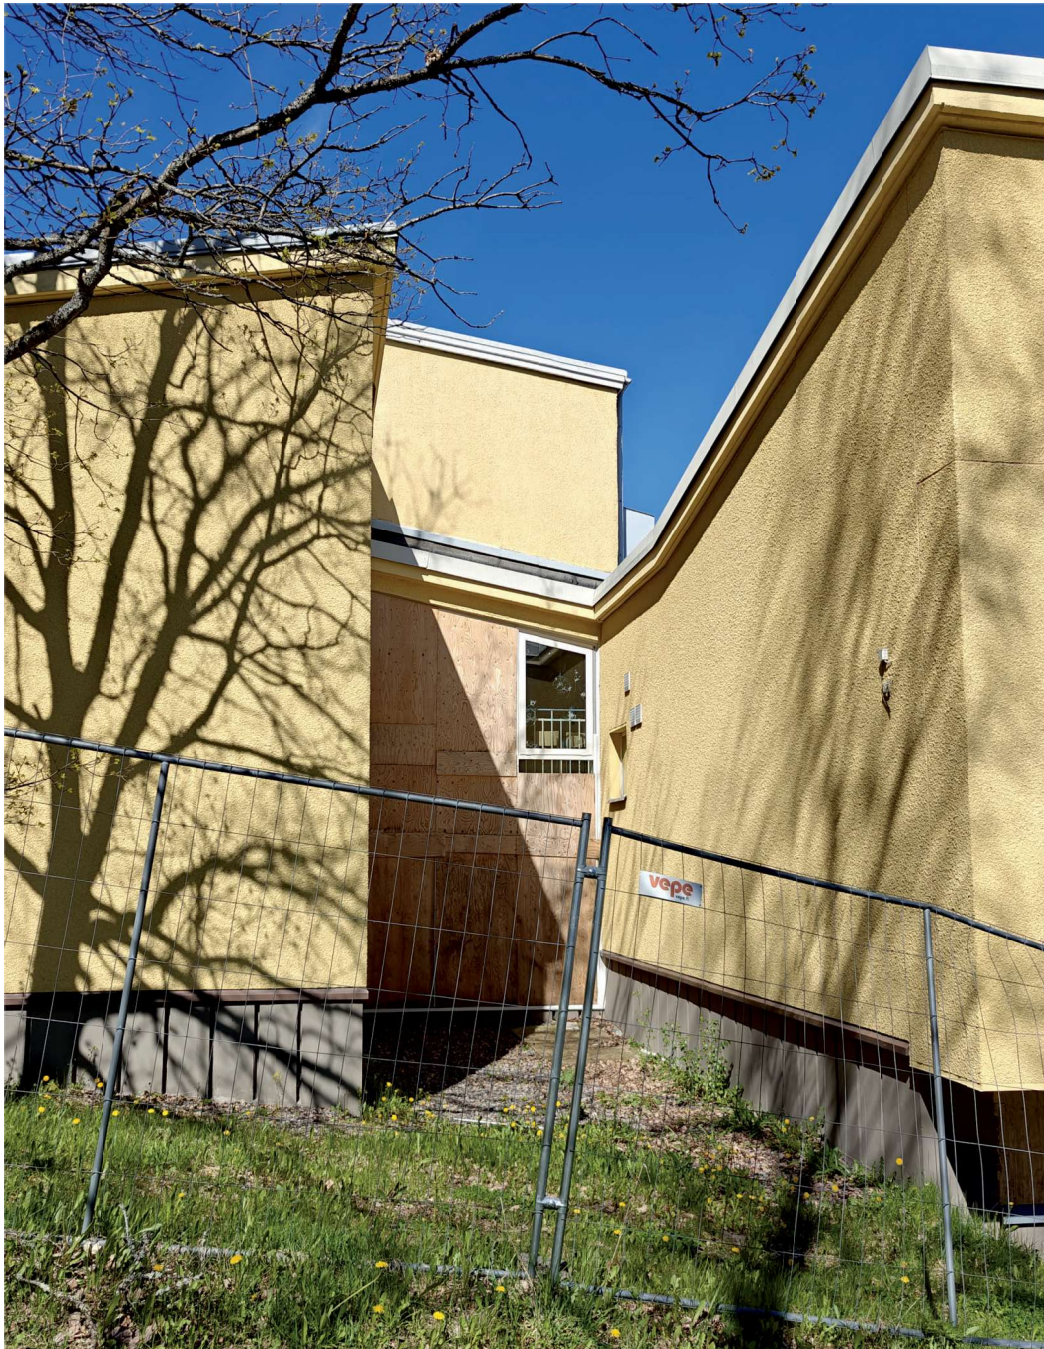
Kuva 124. Peitetty päätyikkuna. Kuva H&M Arkkitehdit

Myöhempien vaiheiden muutokset ovat vaikuttaneet käytävien luonteeseen. Lasiseinät ja WC-patit ovat muuttaneet tilan rajautumista ja valon pääsyä tilaan. Myös laajennuksen aiheuttama luoteisnurkan suuren ikkunan peittäminen on vaikuttanut valon määrään läntisessä käytävässä. Alkuperäinen idea ei ole kuitenkaan täysin peittynyt muutosten myötä ja tiloihin pääsee edelleen paljon valoa. Opetustiloissakin on suuret ikkunat ja ylimpien kerrosten opetustiloissa on pulpettikattojen ansiosta myös yläikkunat, joista tulee epäsuoraa valoa tilaan. Myöhemmät korjaukset ovat tosin osittain peittäneet yläikkunoita ja vaikuttaneet siihen, miten luonnonvaloa pääsee tiloihin. Mahdollista jatkokäyttöä tutkiessa on hyvä tarkastella mahdollisuuksia palauttaa alkuperäistä luonnonvalon käyttöä.

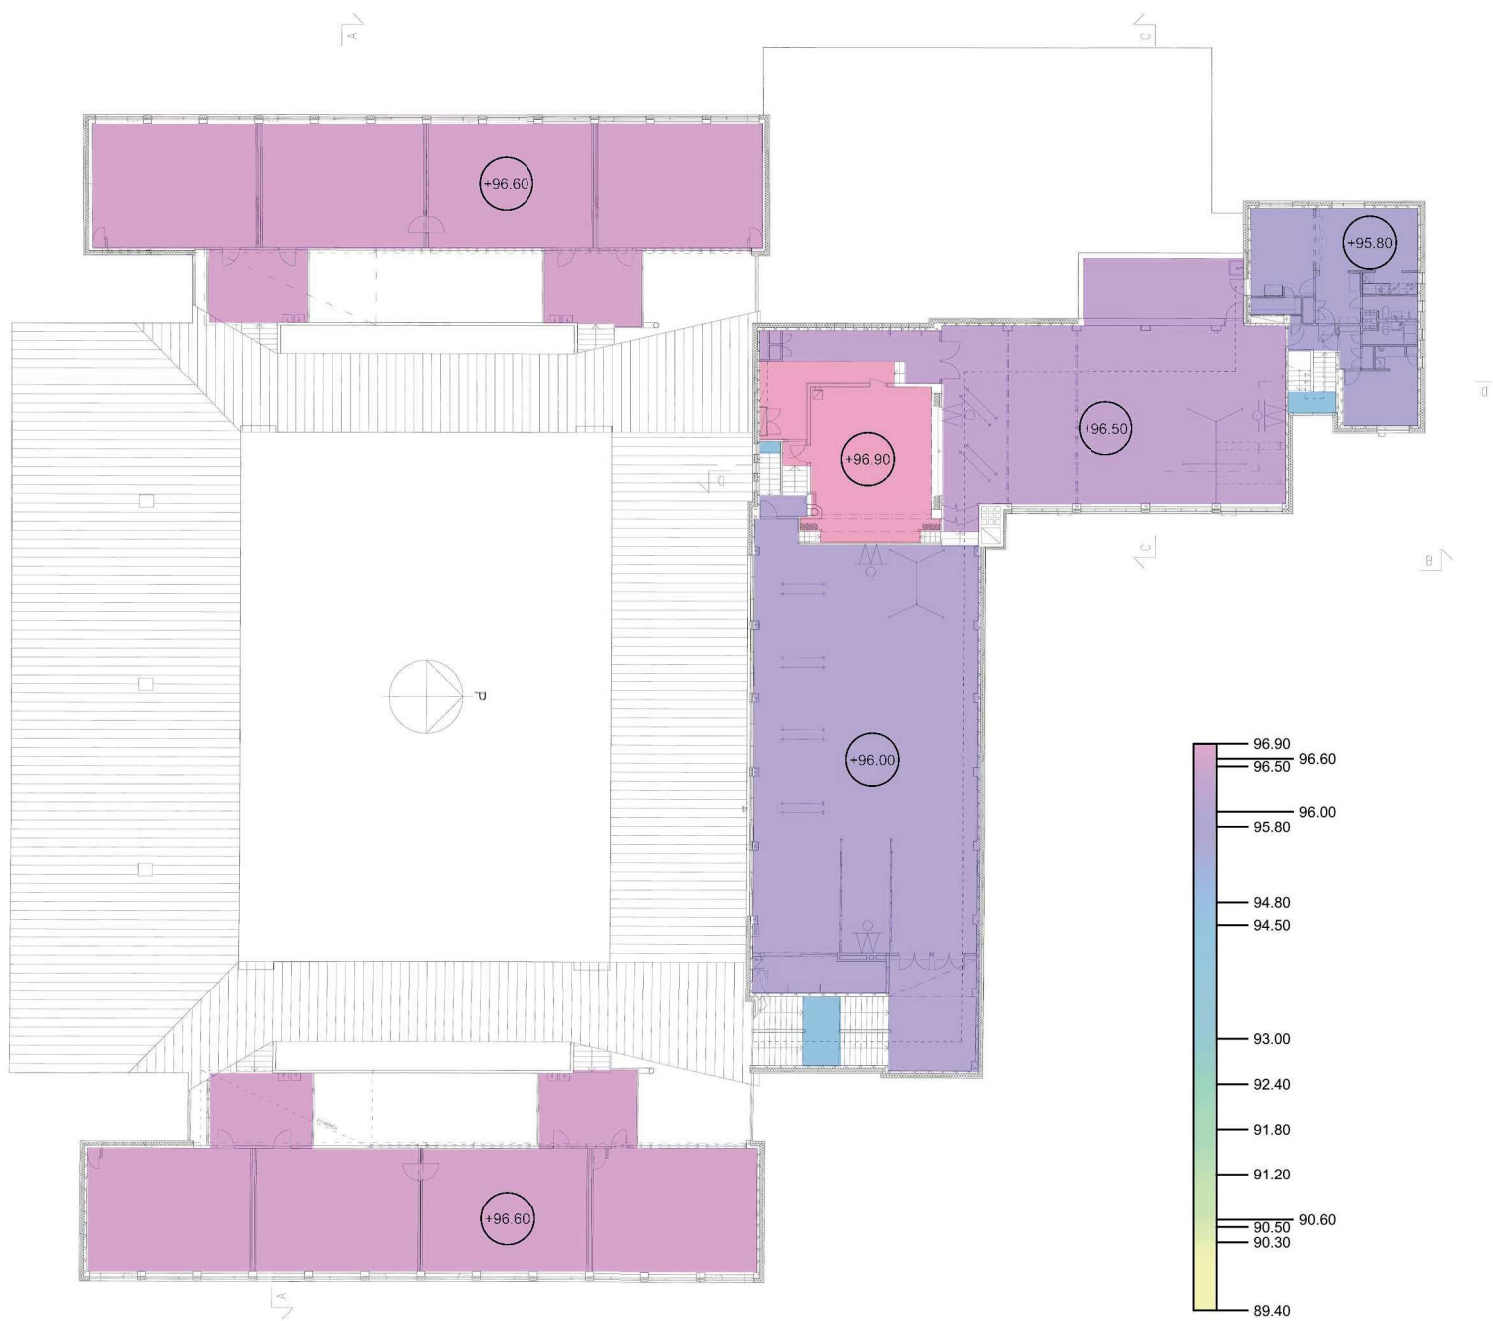
Korkomaailmakaavio - 3. kerros.

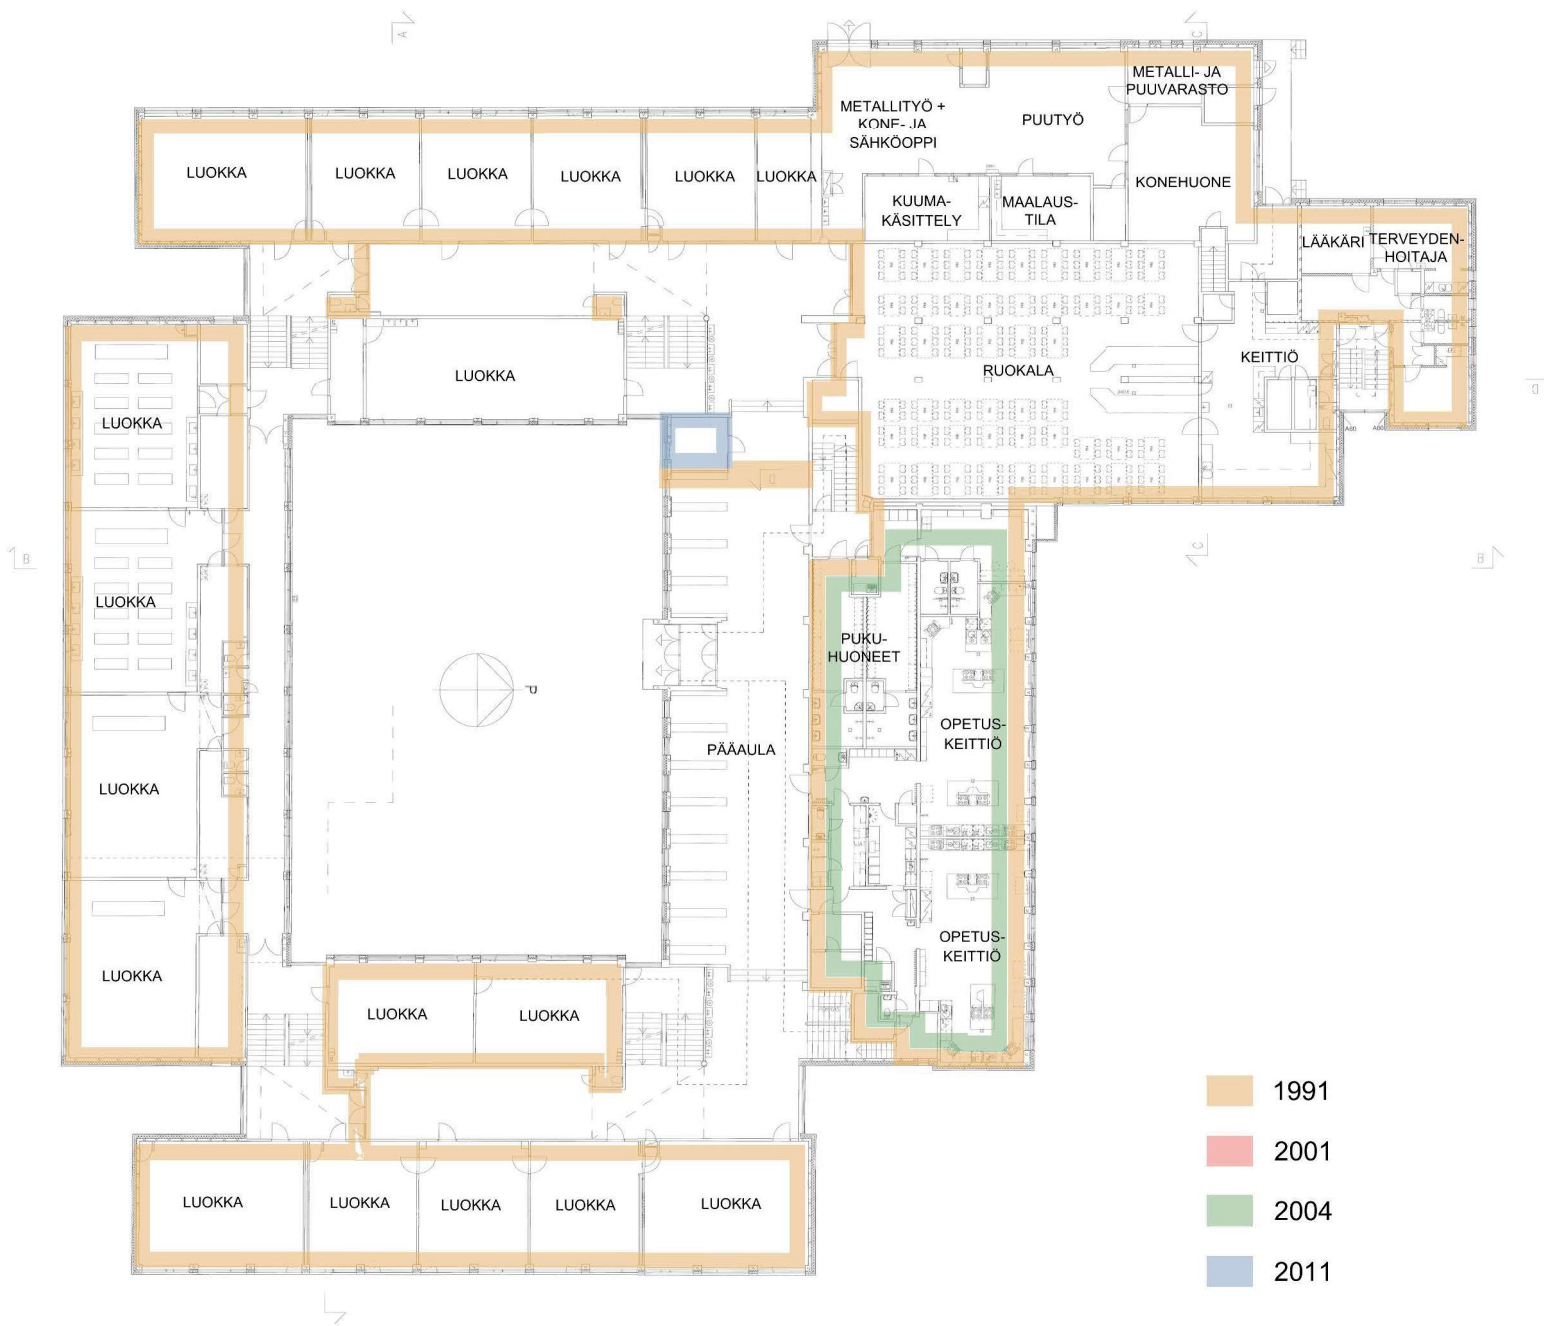
Muutosaluekaavio - 2. kerros.

2. kerroksessa opetustiloja on pienennetty jakamalla tiloja useampaan osaan. Tämä on johtanut siihen, että ikkunajako, jossa alun perin luokan etuosassa oli suurempi ikkuna, ei noudata sisätilojen tilajakoa. 3.kerroksen opetustiloihin ei ole tehty merkittäviä tilajakomuutoksia, sillä siltojen kautta tapahtuva kulku rajoittaa tilojen uudelleenjakamista. Yläkerrosten tilojen erityispiirre, ylävalo, on osittain peitetty IV-putkillä.
