## UIMAVESIPROFIILI 2020

### ANKKURIN RANTAPUISTON EU-UIMARANTA

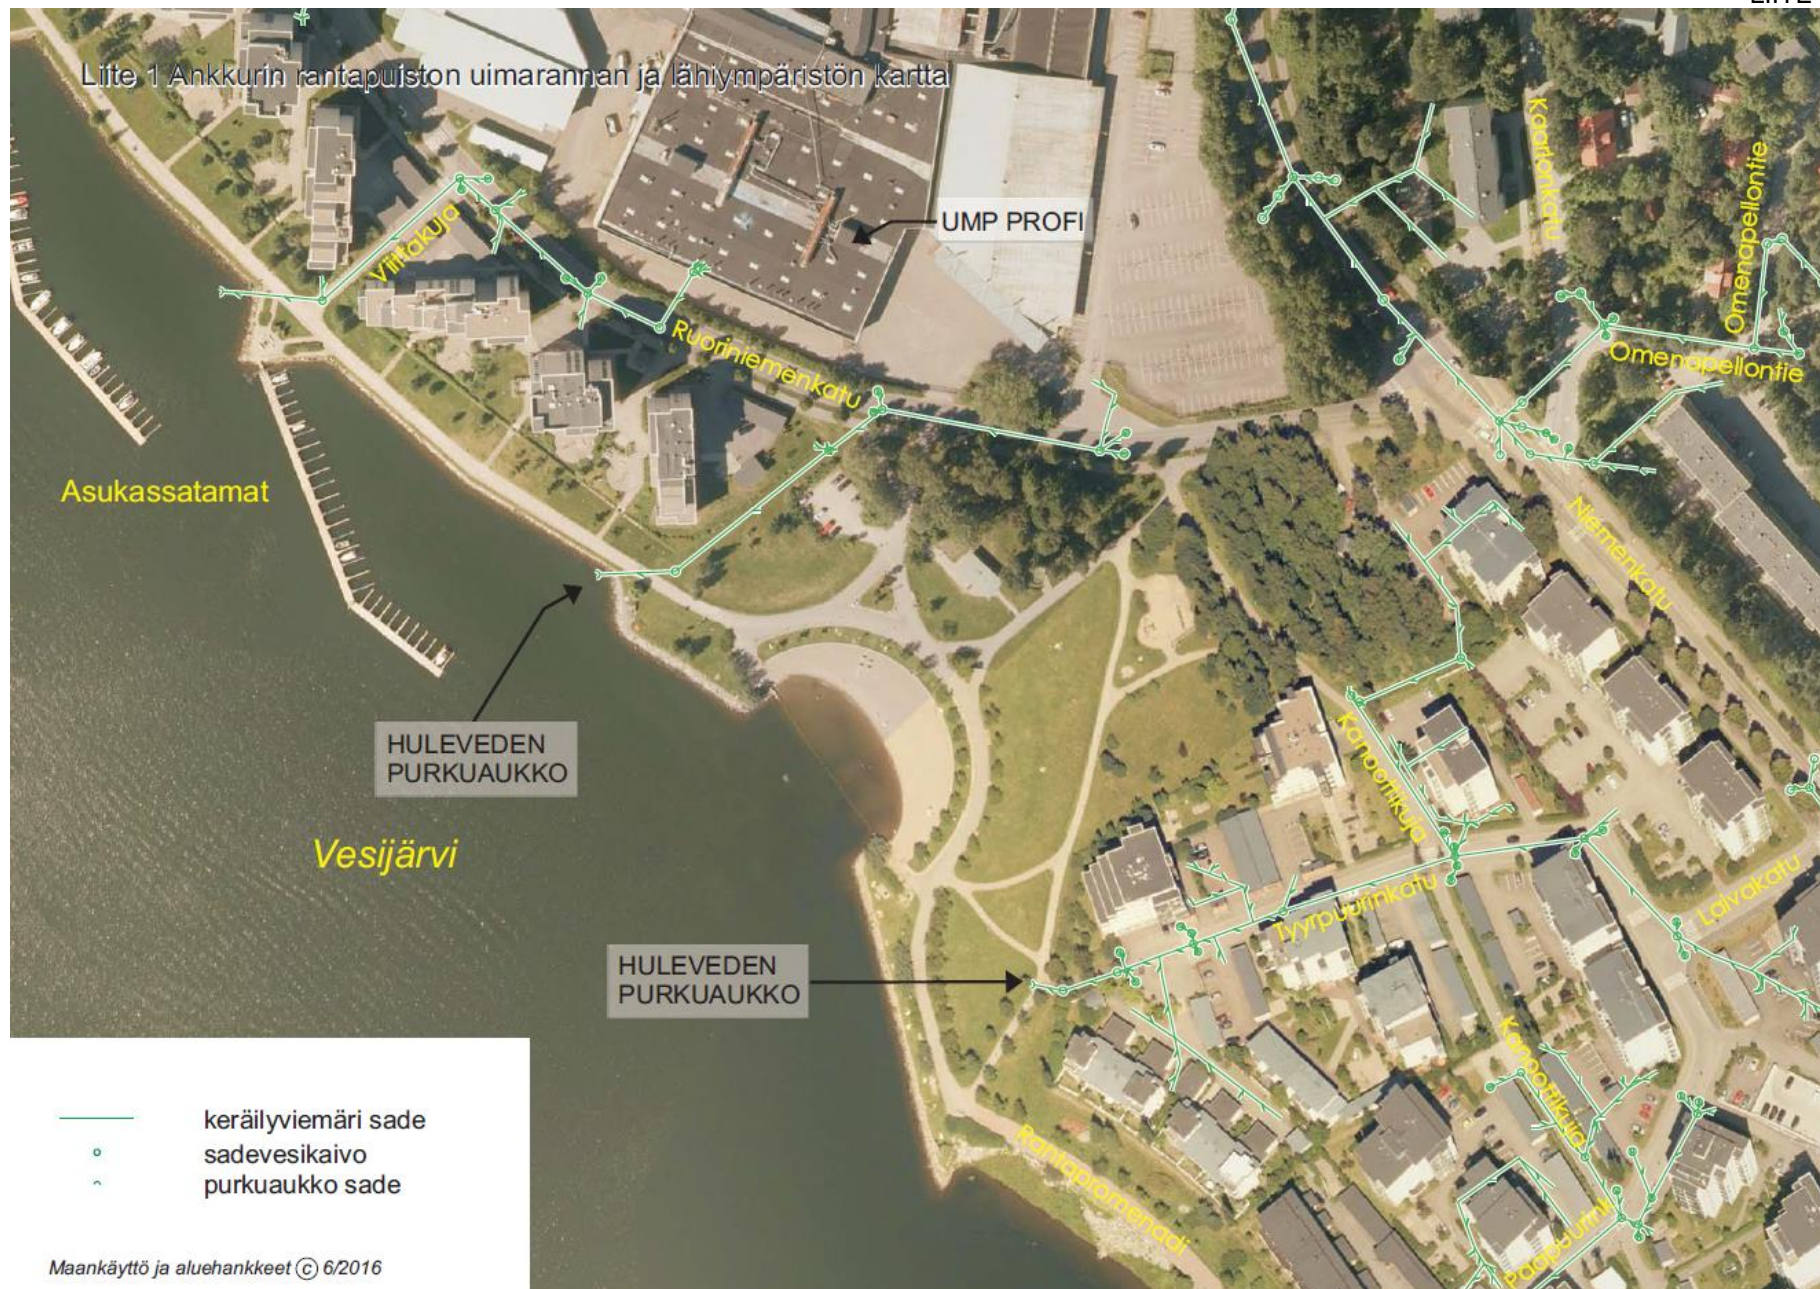
Liite 1 Ankkurin rantapuiston uimarannan ja lähiympäristön kartta

<b>edeltävinä uimakausina ja toteutetut hallintatoimenpiteet</b>	hetkellisiä runsaita sinileväesiintymiä. Uimarannan ilmoitustaululle sekä nettisivuille on viety informaatiota sinilevästä ja sen havainnoimisesta. Sinilevästä on tiedotettu myös median välityksellä joka kesä.
<b>5.2 Arvio olosuhteista syanobakteerien esiintymiseen</b>	-
<b>5.5.3 Lajistotutkimukset</b>	-
<b>5.5.4 Toksiinitutkimukset</b>	-
<b>5.6 Makrolevien ja/tai kasviplanktonin haitallisen lisääntymisen todennäköisyys</b>	-
<b>5.7 Sääilmiöiden vaikutukset uimaveden laatuun</b>	Rankkasateista johtuen hulevedet johtuvat järveen, teollisuusalueen läpi ja Tyyrpuurinkadun hulevesijärjestelmän kautta, joka purkaa hulevedet puistokaistaleelle. Hulevesipurkuaukkoja sijaitsee uimarannan läheisyydessä (katso Liite 1).

- keräilyviemäri sade
- o sadevesikaivo
- ~ purkuaukko sade
