UIMAVESIPROFIILI 2025

LIKOLAMMEN EU-UIMARANTA

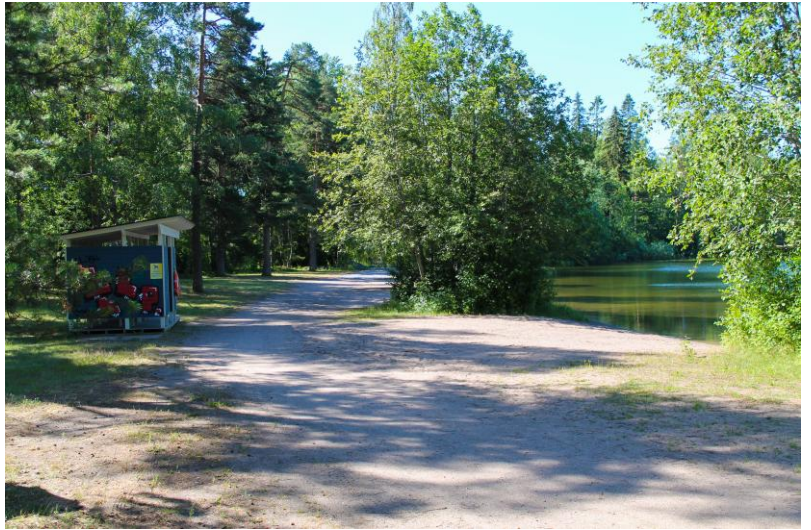
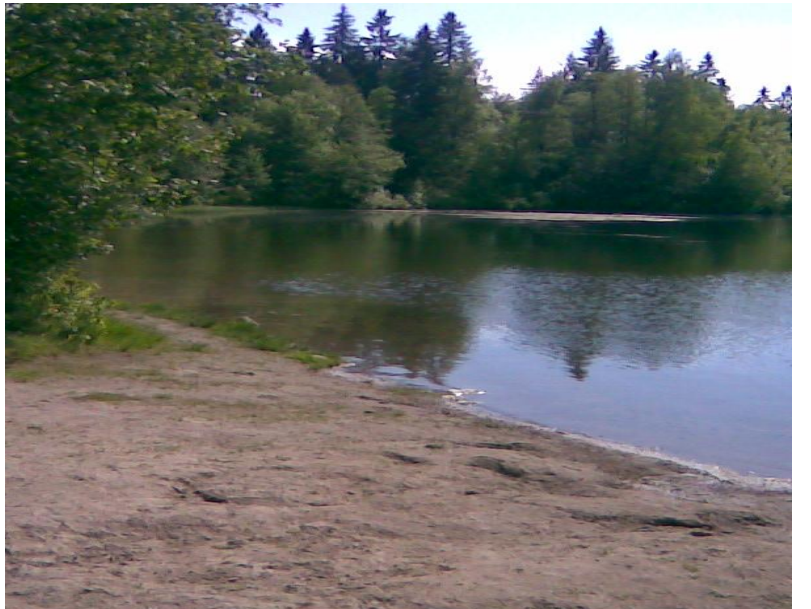
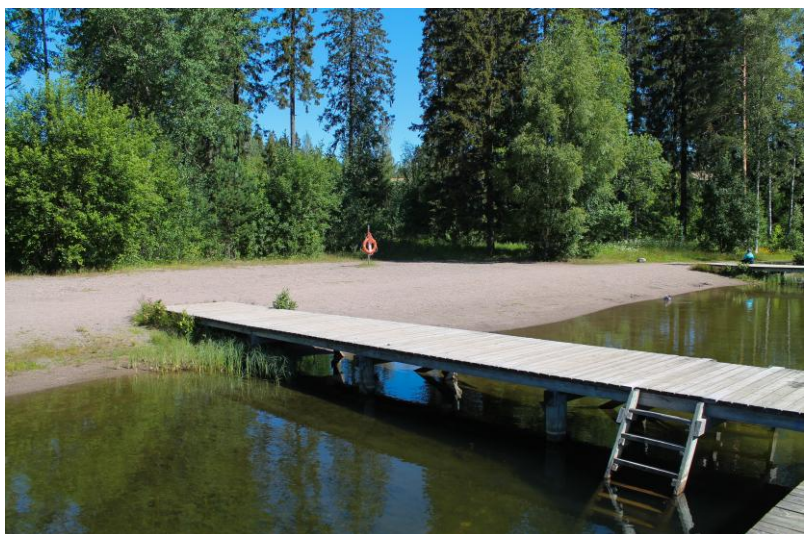
2.7 Valokuvat

- 3.1 Vesityyppi** Lampi, sisävesi (luonnonvesi).
- 3.2 Rantatyyppi** Hiekkaranta, pituus n. 200 metriä.
- 3.3 Rantavyöhykkeen ja lähiympäristön kuvaus** Rantavyöhykkeenä lähinnä hiekkarantaa, ei muuta kasvillisuutta, nurmialue alkaa hiekkarannan jälkeen. Rannan ympärillä on myös metsäalueita.
