## UIMAVESIPROFIILI 2026

MUKKULAN KARTANONPUISTON EU-UIMARANTA

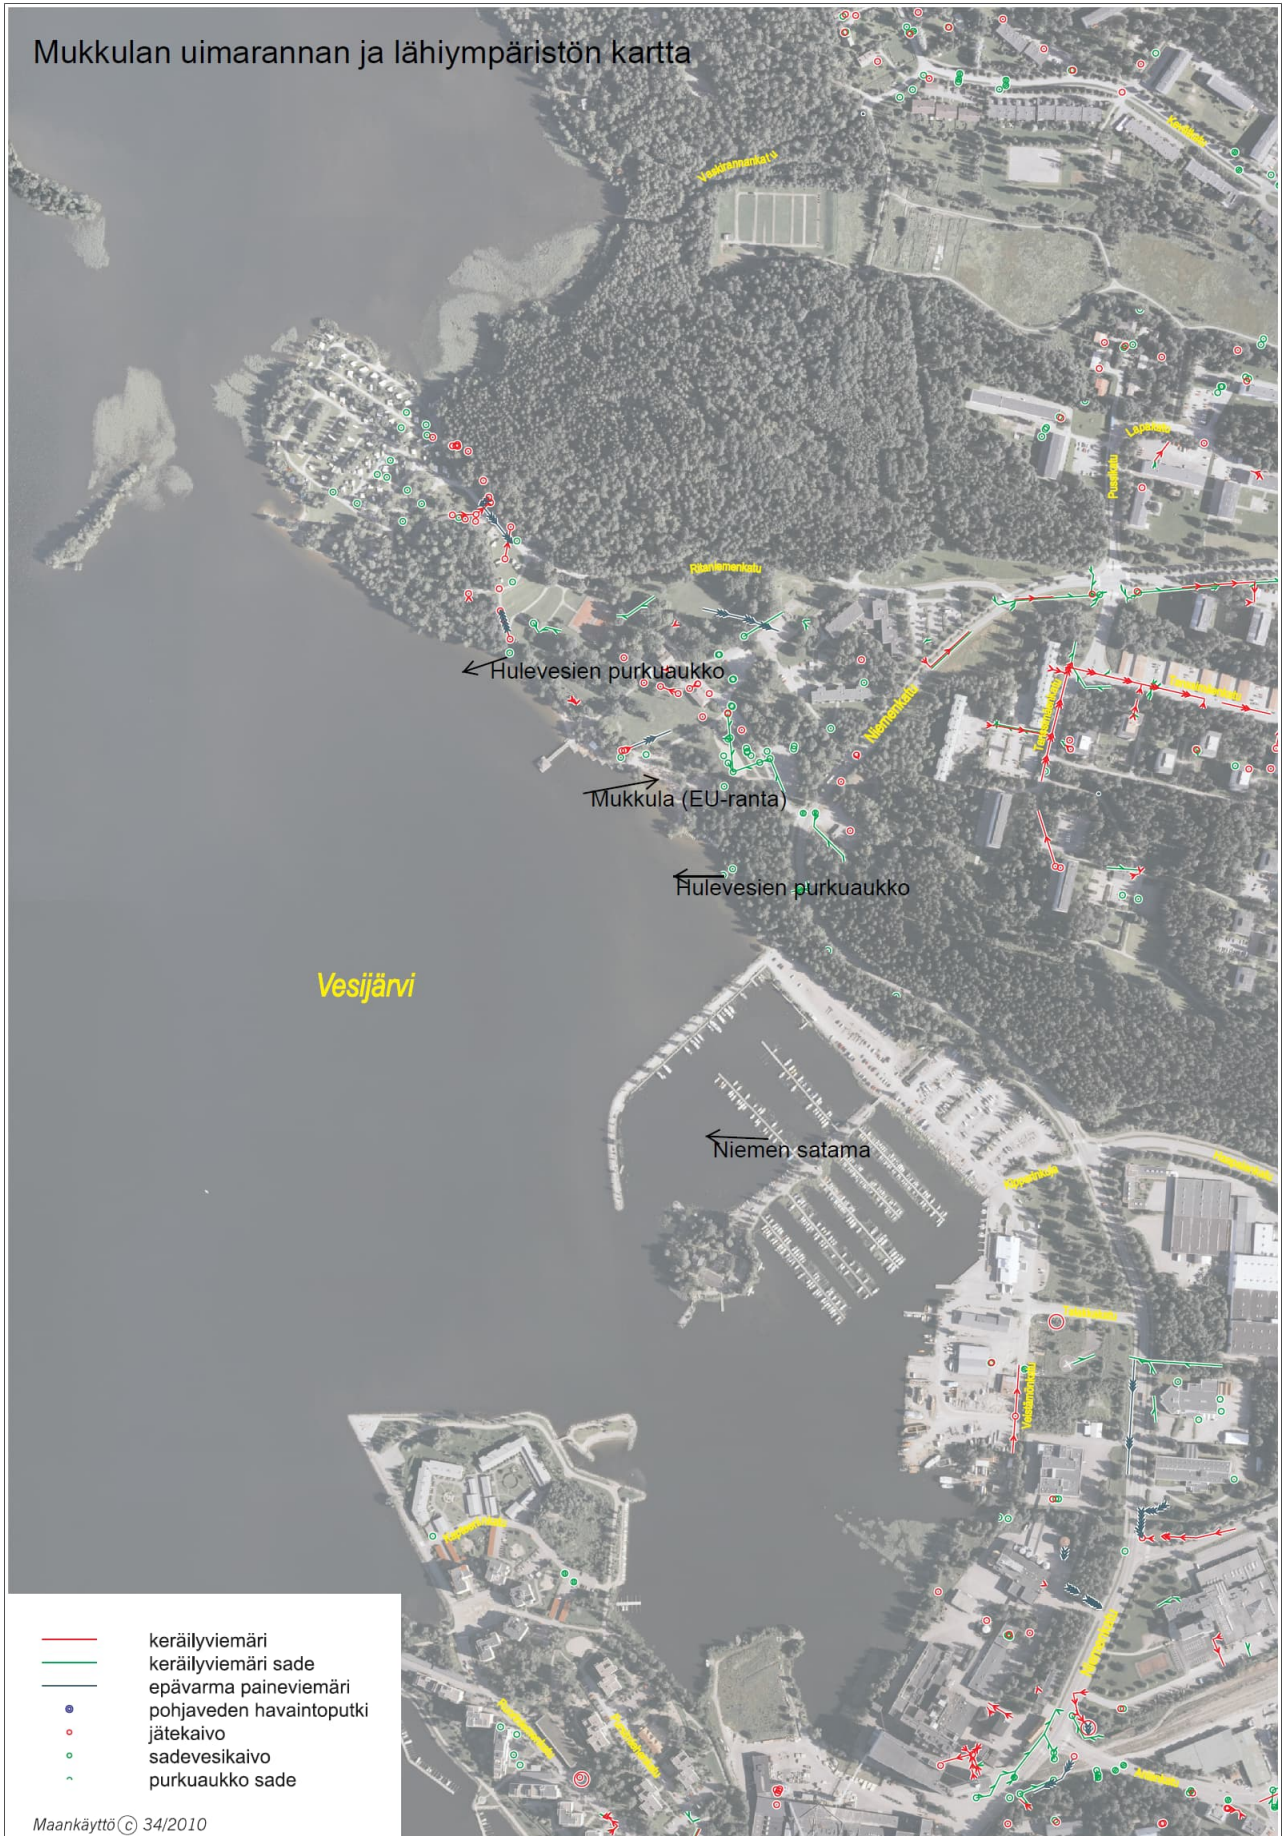
Mukkulan uimarannan ja lähiympäristön kartta

- keräilyviemäri
- keräilyviemäri sade
- epävarma paineviemäri
- pohjaveden havaintoputki
- jätekaivo
- sadevesikaivo
- ~ purkuaukko sade
