UIMAVESIPROFIILI 2020

MUKKULAN KARTANONPUISTON EU-UIMARANTA

2.1 Uimarannan nimi	MUKKULAN UIMARANTA
2.2 Uimarannan lyhyt nimi	Mukkula
2.3 Uimarannan ID-tunnus	FI125398004
2.4 Osoitetiedot	Niemenkatu 30
2.5 Koordinaatit	WGS84 (järjestelmä) 25.6435 61.0149
2.6 Kartta	Liite 1 Uimarannan ja lähiympäristön kartta

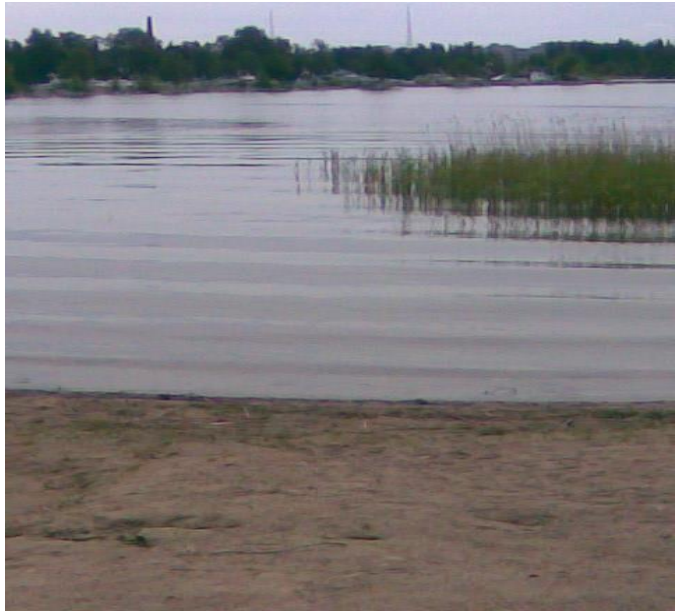
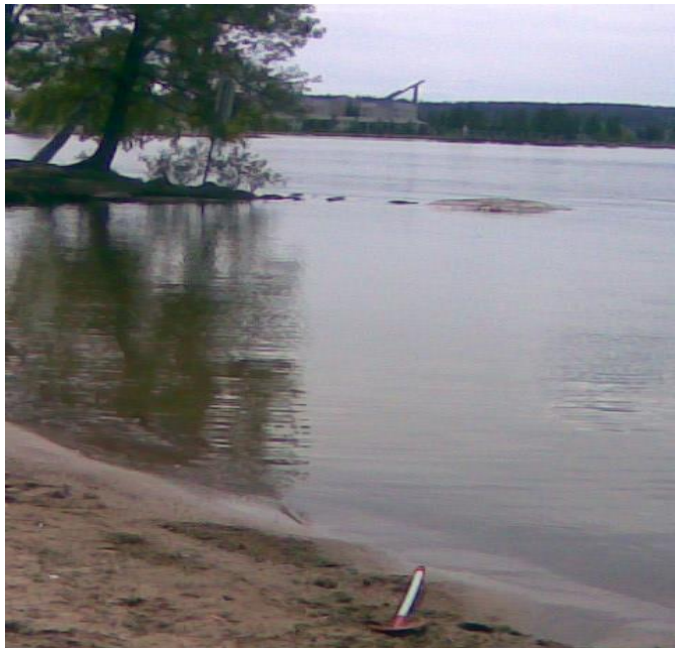
2.7 Valokuvat

- 3.1 Vesityyppi** Järvi, sisävesi (luonnonvesi)
- 3.2 Rantatyyppi** Hiekkaranta, pituus noin 70 metriä.
- 3.3 Rantavyöhykkeen ja lähiympäristön kuvaus**
Mukkulan ranta on hiekkapohjainen ja matala. Rannan yhteydessä laajat ruoho- ja puutarha-alueet, jotka mahdollistavat alueella tapahtuvan virkistyskäytön. Mukkulan ranta kuuluu isoon vesistöön (Vesijärvi). Ranta-alueeseen kuuluu lisäksi leikkikenttä ja pelikentät.
Mukkulan uimaranta sijaitsee noin 4 km päässä Lahden keskustasta. Mukkulan rannan yhteydessä toimii rantakahvila ja Mukkulan kartano. Rannan toisella puolella on venelaituri ja esiintymisalue, jossa järjestetään satamatansseja. Lisäksi rannan läheisyydessä toimii leirintäalue.
Rannan ympärillä on ranta-asutusta. Mukkulan ranta sijaitsee ison asuinlähiön läheisyydessä.

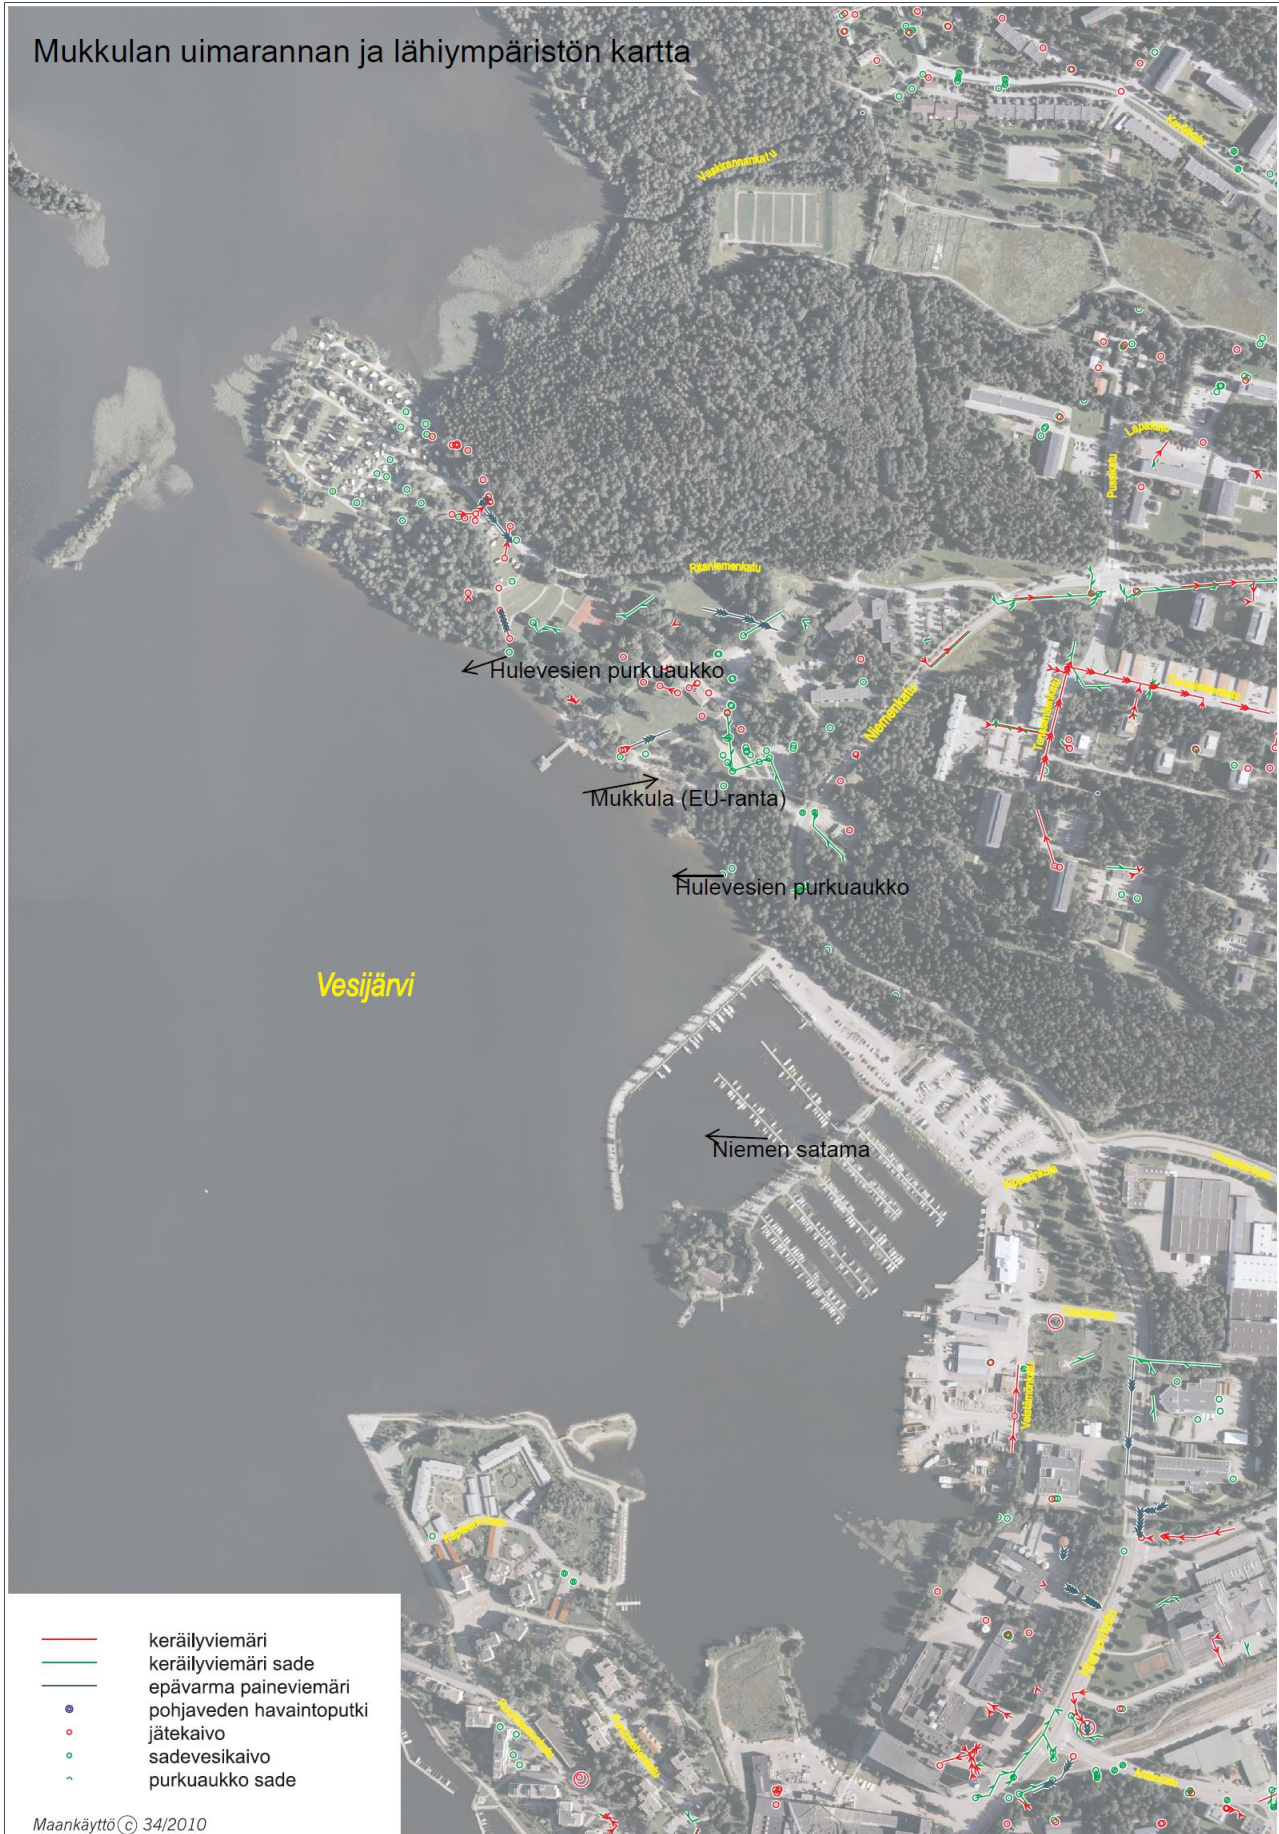
Mukkulan uimarannan ja lähiympäristön kartta

6. KUORMITUSLÄHTEET JA MERKITYKSEN ARVIOINTI	
6.1 Jätevesiverkostot	Rannan rakennukset on yhdistetty jätevesiverkkoon. Rannan läheisyydessä sijaitsee jäteveden pumppaamo. Lahti Aqua Oy:n selvityksen mukaan jätevedenpumppaamojen kunnossapito ja valvonta sekä poikkeamatilanteiden hoito toimii seuraavasti: Pumppaamoja huolletaan säännöllisesti kunnossapito-ohjelman mukaisesti. Häilytykset menevät ympäri vuorokauden päivystäjälle. Toiminta häiriötilanteessa: korjaus- / päivystysryhmä tulee välittömästi paikalle. Käytettävissä olevia keinoja ovat: painehuuhtelu- / säiliöauto tai siirrettävä pumppuyksikkö, jolla jätevedet voidaan johtaa pumppaamon ohi. Häiriötilanteessa verkostoon mahtuu 8-12 tunnin vesimäärä ennen ylivuodon alkamista.

6.2 Hulevesijärjestelmät	Ruohoalueella hulevedet suodattuvat hyvin (huokoinen materiaali). Uimarannan molemmin puolin sijaitsevat huleveden purkuaukot.
