KORJAUSTARVESELVITYS

6.2.2015

SALINKALLION KOULU

LAHTI

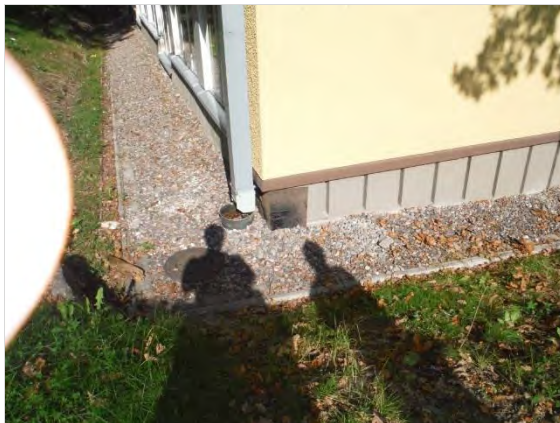
Kuva 1. Länsisivun nurkka. Maasto viettää rakennukseen päin. Erotuskaistan ja nurmialueen välissä oleva betonikouru ja kaivot ovat lehtiä täynnä.

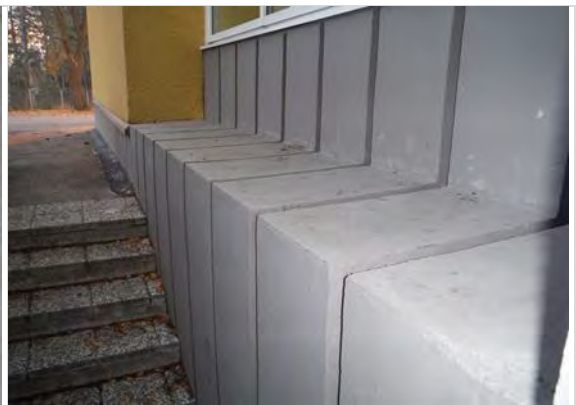
Kuva 4. Tilan 1091 kohdalla oleva sokkelin patti, jossa on purkamatonta muottilaudoitusta

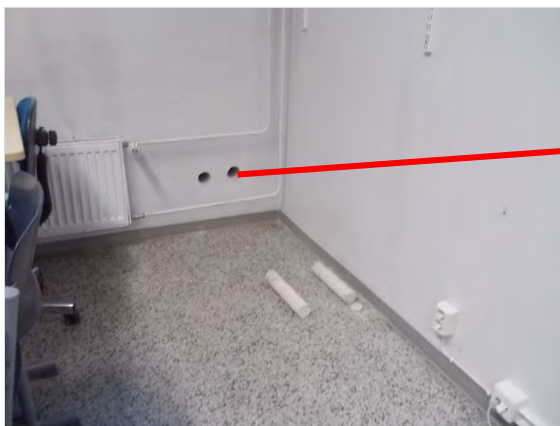
Kuva 5. Luokan 1091 (01) ulkoseinän rakenneavaus.

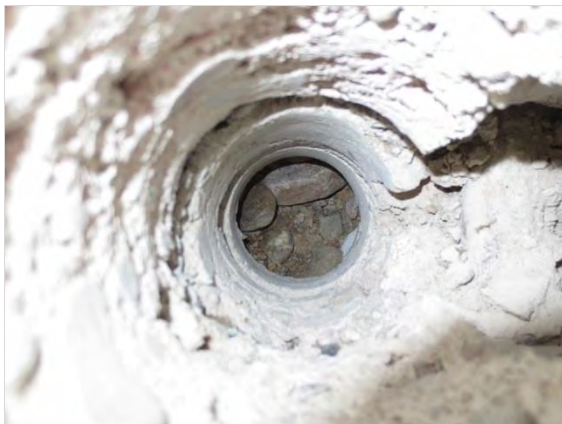
Kuva 7. Pääaulan alapohjan rakenneavaus pohjatäyttöön saakka.

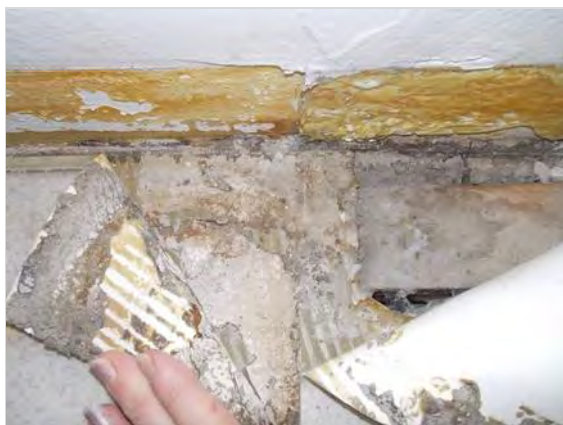
Kuva 9. Luokka 1095 (05) alapohjarakenteessa on useita tasoite ja liimakerroksia, sekä puukappaleita

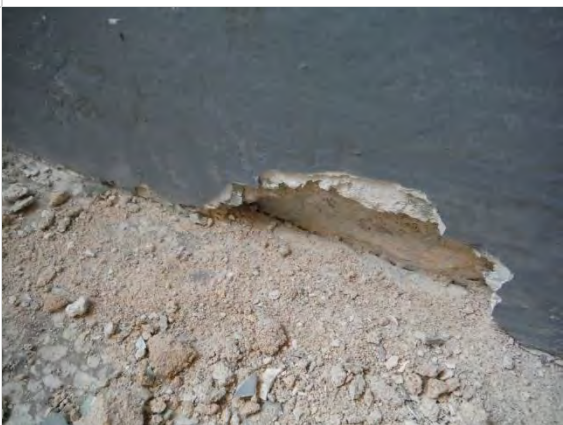
Kuva 12. AP/väliseinä liittymä käytävätilassa ei ole tiivis. Liittymän kautta ilmavirtausta sisätiloihin.

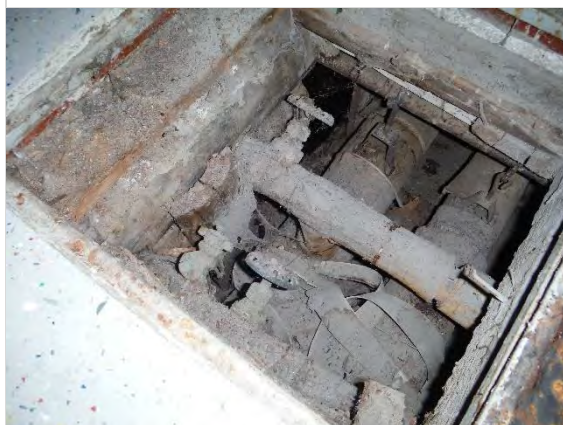
Kuva 13. Näkymä kanaaliin tyttöjen käsityöluokassa olevasta luukusta.

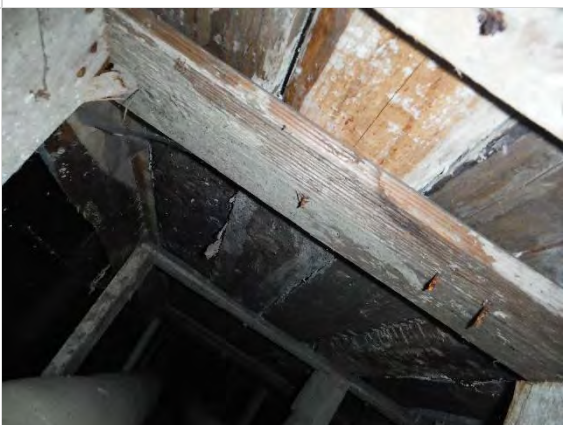
Kuva 14. Näkymä kanaaliin sisälle luukun kautta kuvattuna.

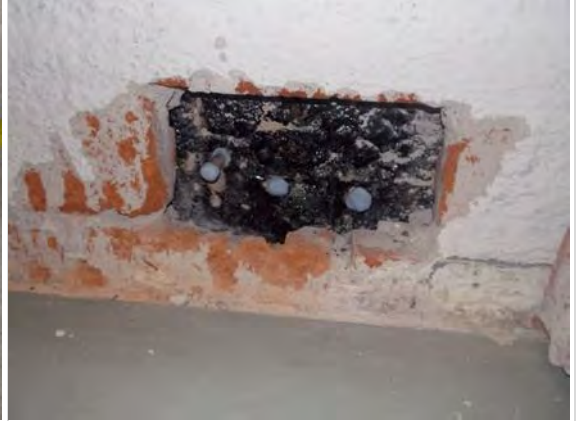
Kuva 18. Kellari käytävän perusmuurin rakenneavaus.

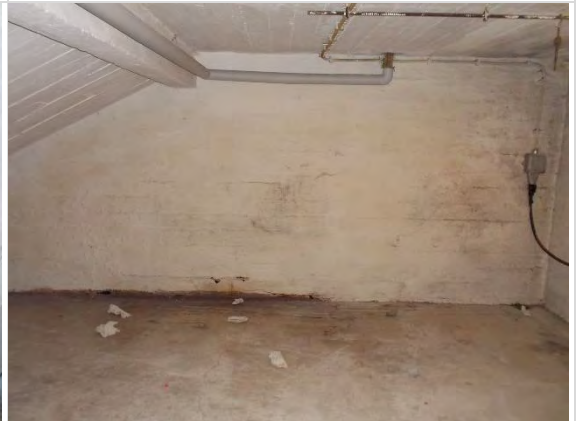
Kuva 20. Tilan 1089 sisäpinnan rakenteita, näkyvää mikrobikasvua pinnoilla

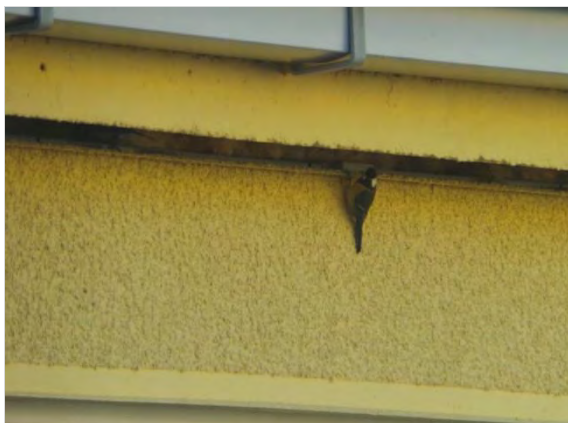
Kuva 21. Uuden julkisivuverhouksen ja vanhan rakenteen välistä puuttuu lintu- ja jyrsijäverkot.

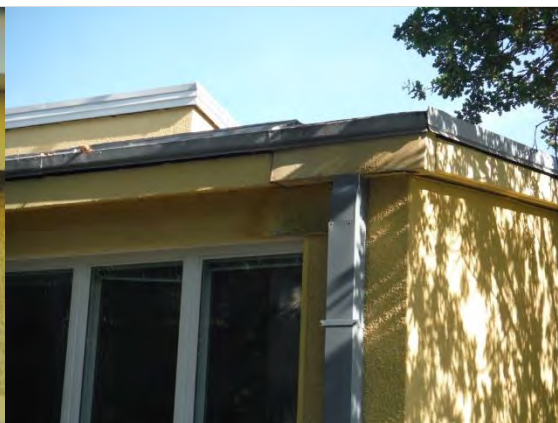
Kuva 22. Vuotava vesikouru tilan 2001 nurkalla

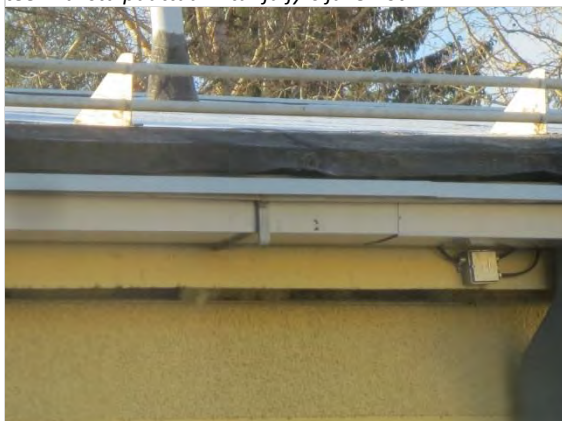
Kuva 23. Julkisivuremontissa tehty ulkoseinien läpimenoreiät tiivistämättä.

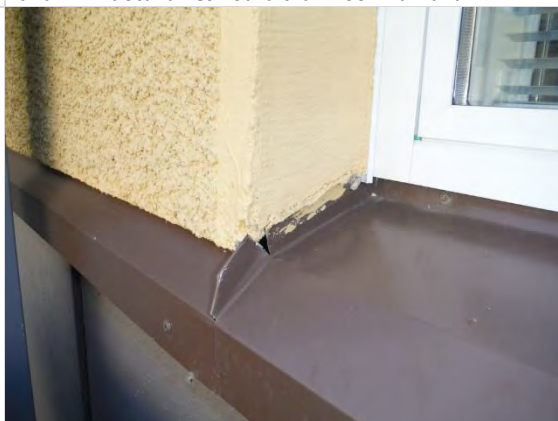
Kuva 24. Uuden vesipellin liittymä ikkuna-aukossa ei ole vesitiivis

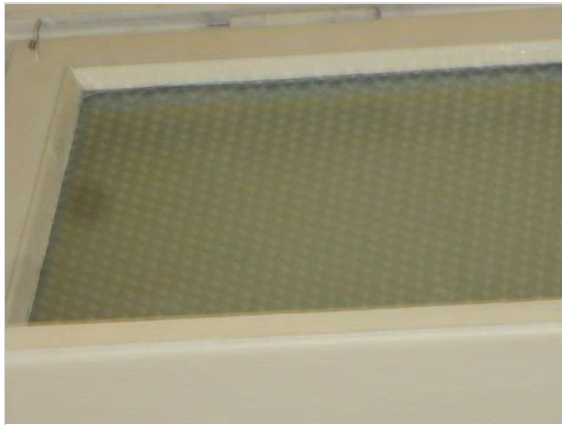
Kuva 25. Julkisivuremontissa umpeen levytetty alkuperäinen yläikkuna.

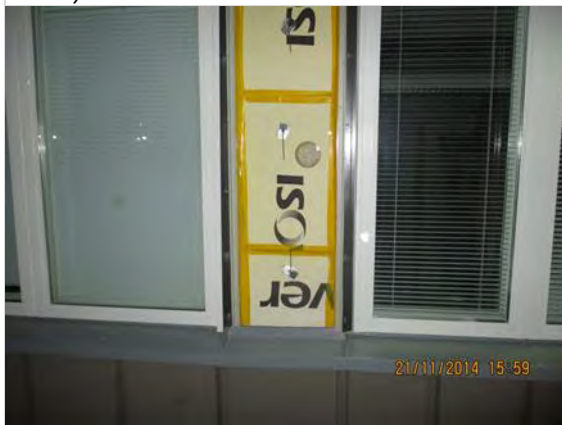
Kuva 27. Ikkunoiden väli avattuna korjatussa julkisivussa.

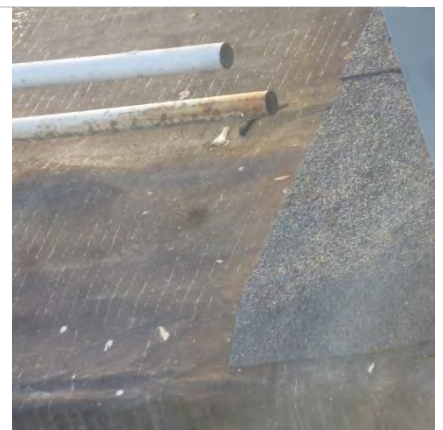
Kuva 30. Huonokuntoista paikoin korjattua vesikattetta.

- bitumikermillä pinnoitetut alkuperäiset vesikatteet uusitaan erillisen suunnitelman mukaan
- rakenteen sisäpinnalla olevat alakattorakenteet ja toja-levyt puretaan pois
- yläpohjalaatan alapinta puhdistetaan mekaanisesti ja sisäpinta pinnoitetaan sementtipohjaisella tasoitteella
- kaikki läpiviennit, liikuntasaumot ja halkeamat tiivistetään pitkäikäisellä ja luotettavalla korjausmenetelmällä
- yläpohjalaatan alapintaan liimataan kauttaaltaan akustointivilla-levyt, jotka toimivat myös lämmöneristeenä

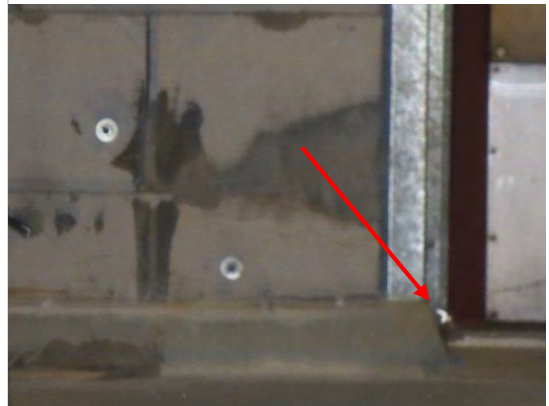
Kuva 38. IV-konehuoneen oviaukon viereisen julkisivun reiän kautta pääsee kosteutta alla oleviin rakenteisiin.

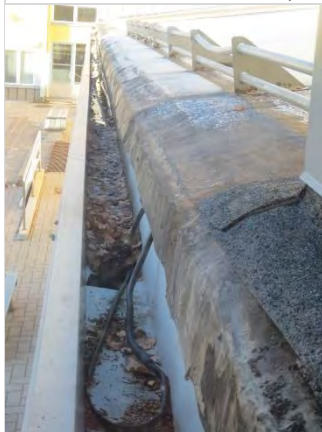
Kuva 39. Puiden lehtiä lähes täynnä oleva räystäskouru.

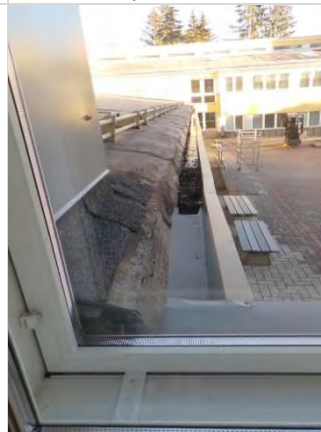
Kuva 40. Vettä lähes täynnä oleva räystäskouru.

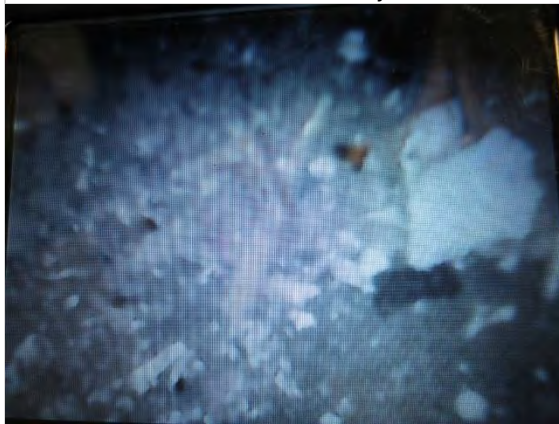
Kuva 43. Juhlasalin joustolattian alla rakennusjätettä, sanomalehteä ymv.

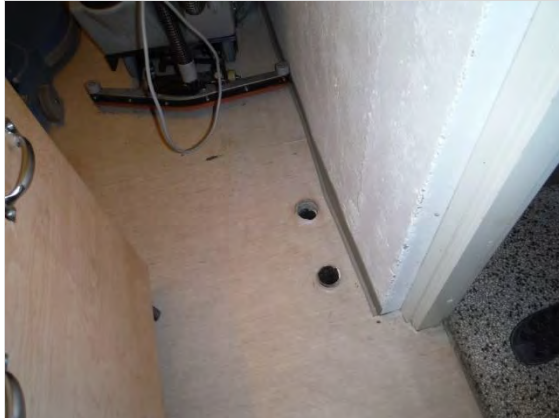
Kuva 45. Vanhat sulkemattomat läpiviennit välipohjassa, alla kellarikerros

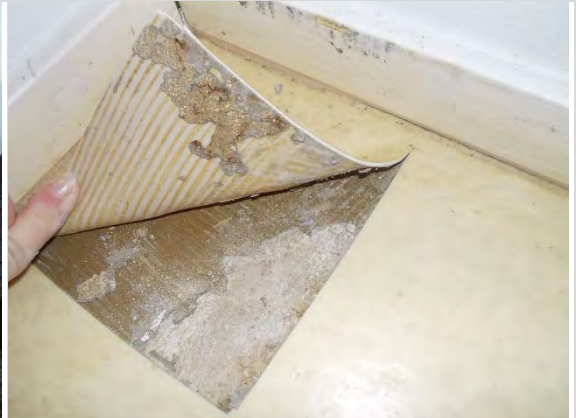
Kuva 46. Asuntosiiiven välipohjan lattiapäällysteen alla olevia tasoite- ja liimakerroksia

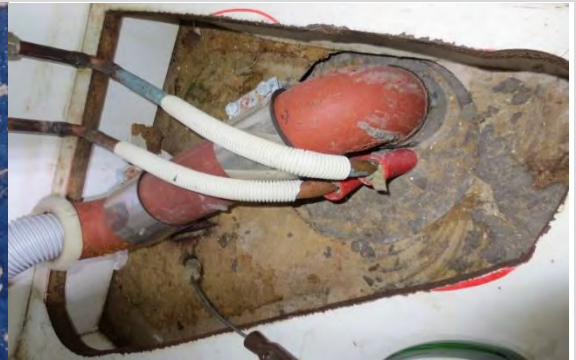
Kuva 48. Välipohjaan vuotavia luokan allaskaapin putkiliitoksia.

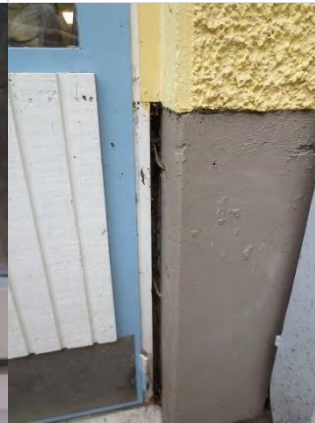
Kuva 56. Puutteita metallirakenteisen oven liittymä seinärakenteeseen lämmöneristyksen ja listoituksen osalta.

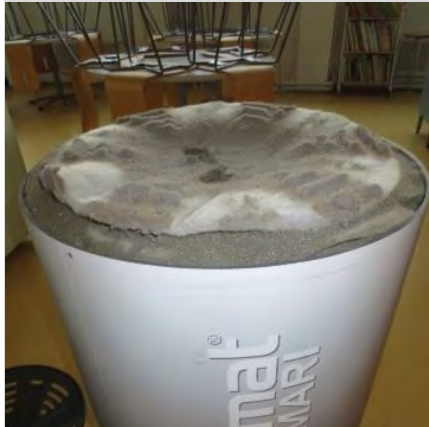
Kuva 61. Kotitalousluokassa oleva ilmanpuhdistin huoltamaton.

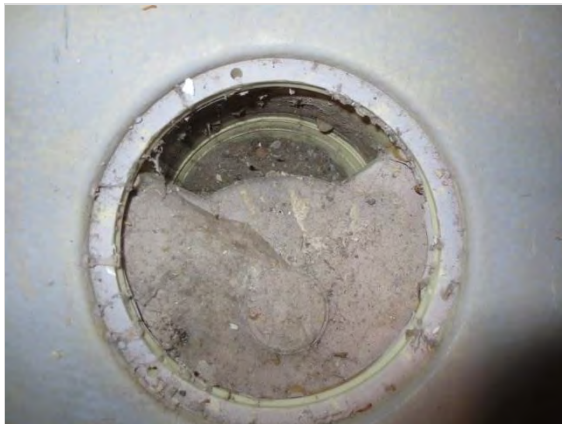
Kuva 63. Kuivunut lattiakaivo, josta viemärikaasut pääsevät sisätilaan. Harvemmin käytetyt kaivot täytetään säännönmukaisesti.

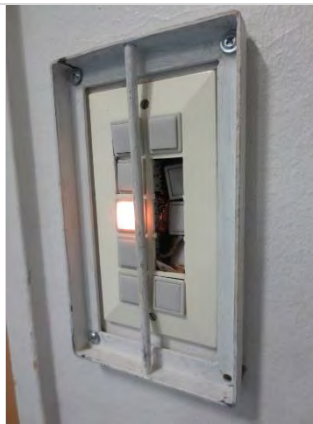
Kuva 64. Juhla/liikuntasalissa on rikkiäinen turvallisuutta vaarantava valokatkaisija. Korjattava.

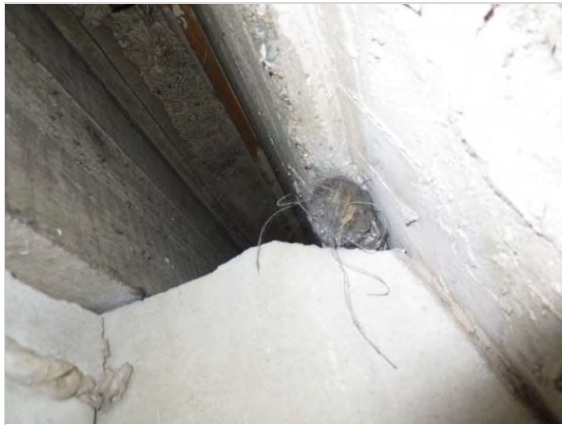
Kuva 67. Vanhoja käytössä olevia painovoimaisen ilmanvaihdon kanavistoja.

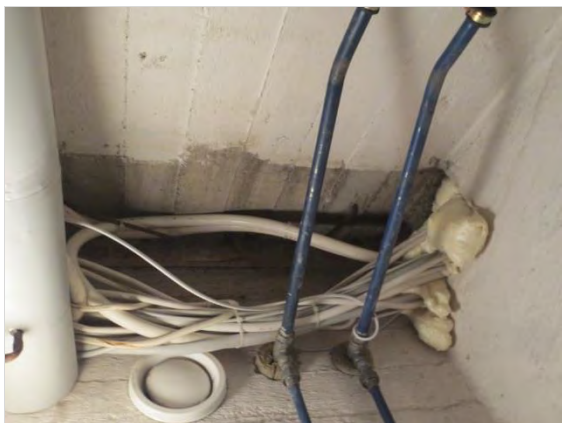
Kuva 71. Osastoivien rakenteiden läpiviennit eivät ole tiiviitä alakattotiloissa. Läpiviennit on korjattava niin, että palomääräykset täyttyvät.

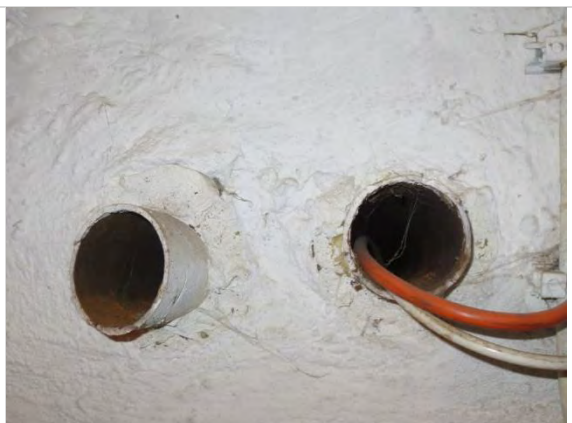
Kuva 72. Käyttämättömiä putkia, joiden kautta ilmayhteys sisätilaan. Poistettava tai tukittava.

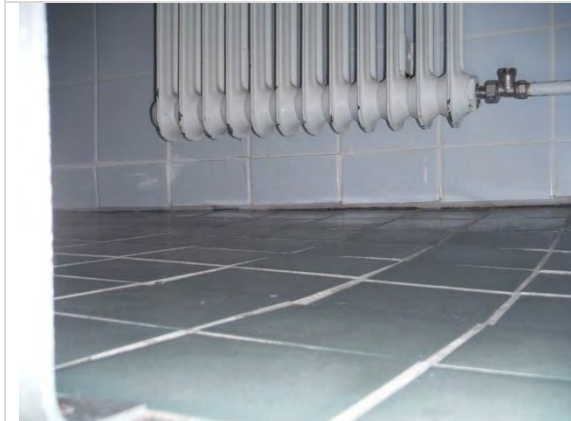
Kuva 75. Hallintosiiven opettajien WC-tilojen alapohjalaatta on painunut, lattia/seinä nurkan silikoni-sauma on auki.

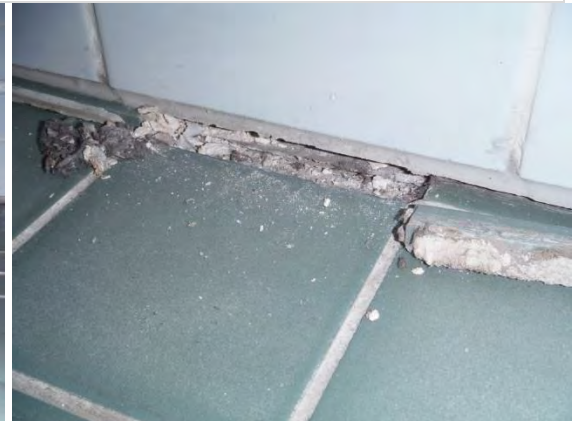
Kuva.76 Lähikuva edellisestä kohtaa. Rakenteessa ei ole vesieristystä.

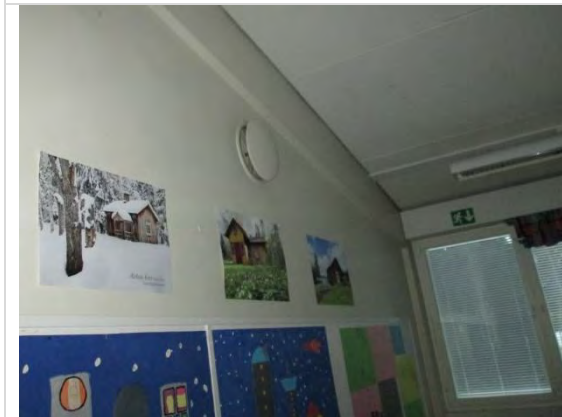
Kuva 77. Avonainen painovoimaisen ilmanvaihtojärjestelmän venttiili luokkatilassa
