# Kerintie 2:n rakennushistoriallinen selvitys – Ylösmäen tilasta mielenterveystyön toimipis- teeksi

RAPORTTI

Lahden Tilakeskus

9.6.2023

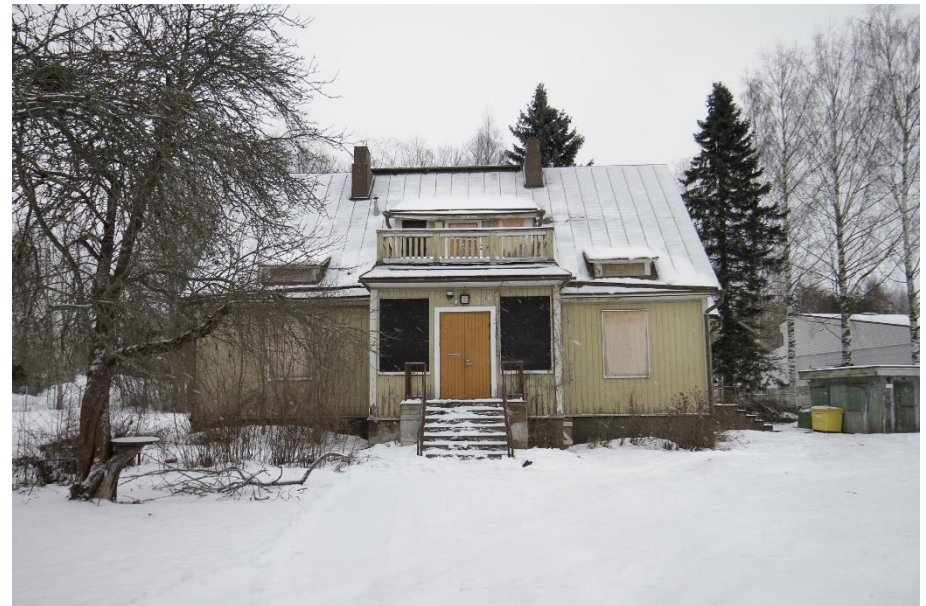
*Kuva 29 (vasemmalla alla). Pääjulkisivu lounaaseen vuonna 2023. 1970-luvun tilanteeseen nähden parvekkeen ovi on vaihdettu ja kuistin portaisiin on asennettu kaiteet. Katolla on piippujen välissä kulkusilta. Ikkunat on peitetty, mutta levyjen takana ikkunoissa on edelleen alkuperäiset ulkopuitteet. Omenapuut pihatien varressa ja kuuset talon takana ovat kasvaneet isoiksi. Kuva: FCG, 2023.*

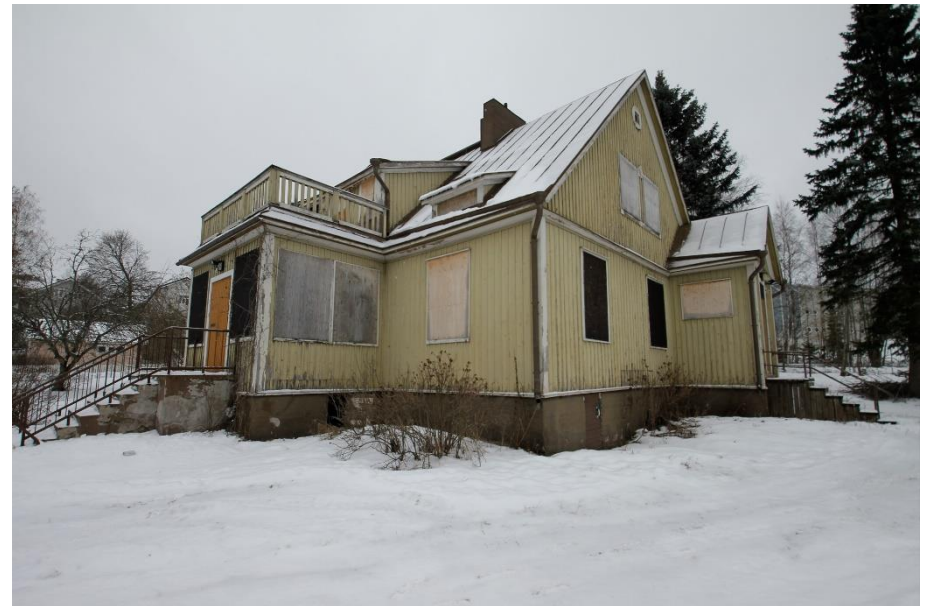
*Kuva 31 (vasemmalla alla). Julkisivut lounaaseen ja kaakkoon vuonna 2023. 1970-luvun tilanteeseen nähden suurin muutos on kaakkoisjulkisivulta umpeen muurattu kivijalan oviaukko ja oven edustalla olleen katoksen purkaminen. Julkisivuvuorauksen yksityiskohtat vastaavat 1970-luvun tilannetta. Yksityiskohtien ja tyylin perusteella julkisivuvuoraus ja listoitukset on alkuperäinen. 1970-luvun kuvissa tontin takaosassa kasvavat suuret kuuset eivät vielä näy. Kuva: FCG, 2023.*

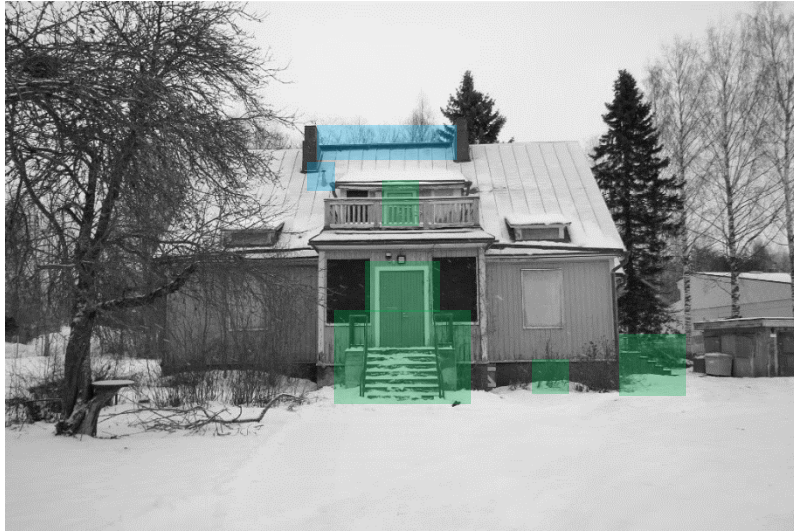
Kuva 34 (vasemmalla ylhäällä): Lounaaseen antavan pääjulkisivun portaikko oli todennäköisesti alkujaan puurakenteinen. Vuoden 1974 valokuvassa näkyy nykyinen betonivalettu portaikko. Samaisen valokuvan perusteella portaikon metallikaide on lisätty myöhemmin, koska sitä ei kuvassa vielä näy. Sitä vastoin rakennuksen kaakkoiskulmalla oleva portaikko kaiteineen (kuvassa vasemmalla) oli uusittu kestopuiseksi jo vuoteen 1974 mennessä.

Pääovi ja parvekkeen ovi eivät ole vanhojen valokuvien perusteella alkuperäisiä. Vasemmanpuoleisen ikkunan alla oli vielä 1970-luvulla suurempi ladoin peitetty tuuletusaukko, jota on pienennetty jälkikäteen. Lisäksi vesikatolle on lisätty kattosilta ja ilmanvaihtoputki vuoden 1974 jälkeen.

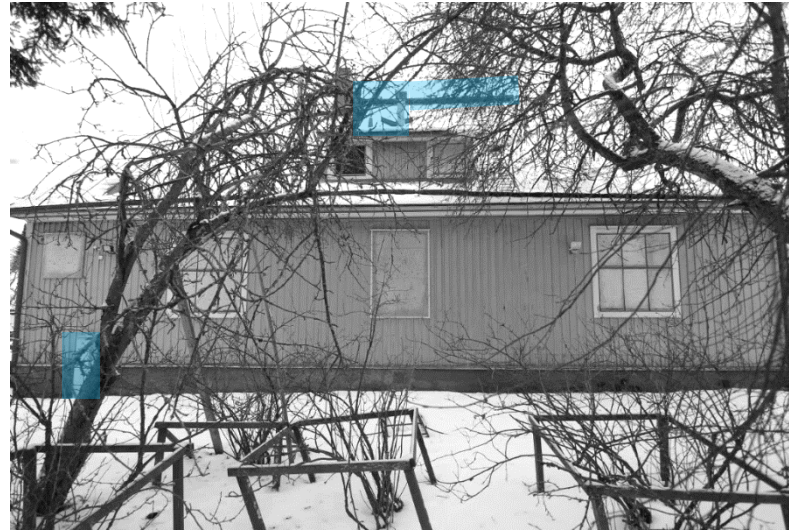
Kuva 36 (oikealla ylhäällä): Rakennuksen katolle on lisätty ilmanvaihtoputki sekä kattosilta. Seinän vierellä on ilmeisesti kaukolämpöön liittyvä kotelointi.

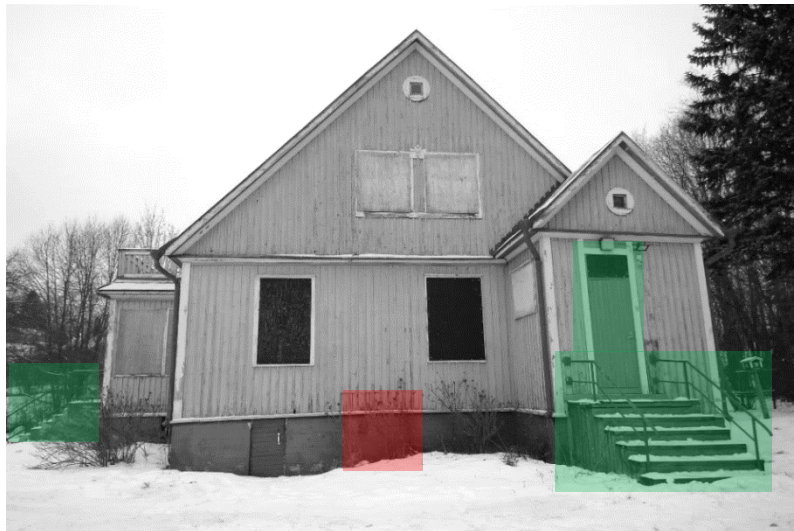
Kuva 35: (vasemmalla alhaalla): Rakennuksen kaakkoissivulla oli vielä vuoden 1974 valokuvassa tiilimuurattu, katettu sisäänkäynti kivijalkaan, mahdollisesti kellariin. Sisäänkäynti on myöhemmin purettu ja käynti kellariin suljettu. Ulkoasunsa perusteella keittiön kuistin ovi ei ole alkuperäinen.

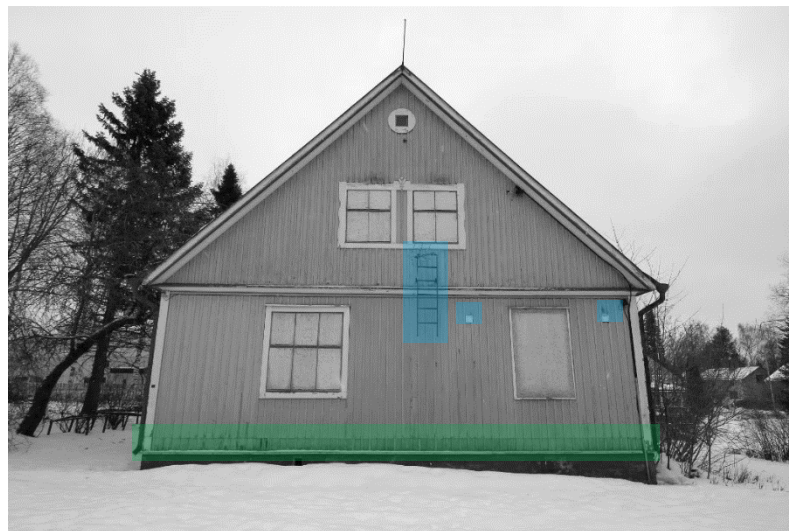
Kuva 37: (oikealla alhaalla): Rakennuksen luoteisjulkisivulla erottuvat ilmanvaihtotenttiilit sekä pelastautumistikkaat, jotka ovat rakennusajankohtaa myöhäisempää perua. Julkisivun puuvuorausta on avattu alareunasta mahdollisesti rakenteiden painumisen vuoksi.

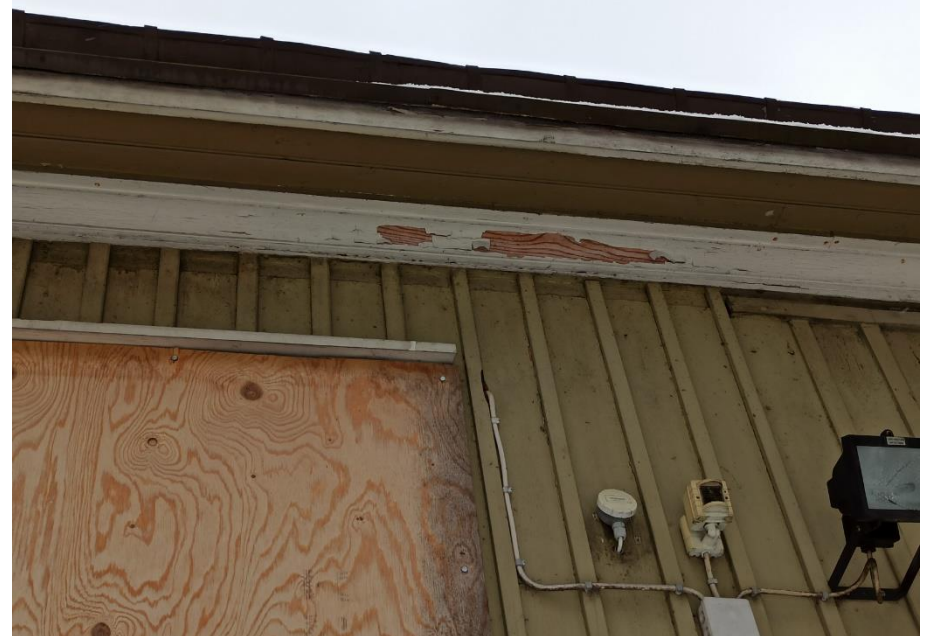
*Kuva 46 (oikealla yllä). Keittiön kuistin julkisivuvuoraukseen on käytetty kapeampaa lautaa kuin julkisivuun muualla. Kuistin vuoraus alkaa kuvassa näkyvän lampun kohdalta.*

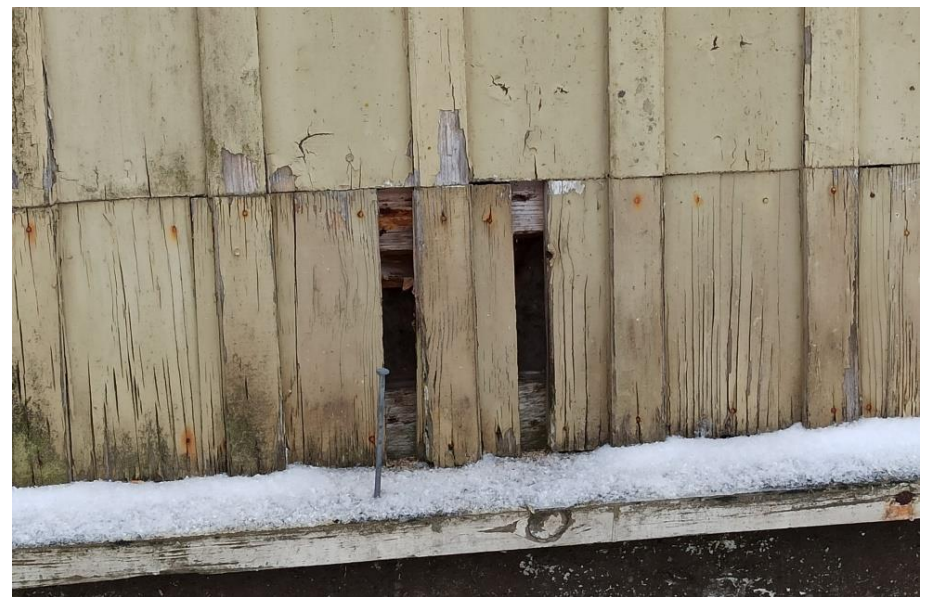
*Kuva 47 (oikealla alla). Avattu julkisivuvuoraus seinien alareunassa repsottaa paikoitellen.*

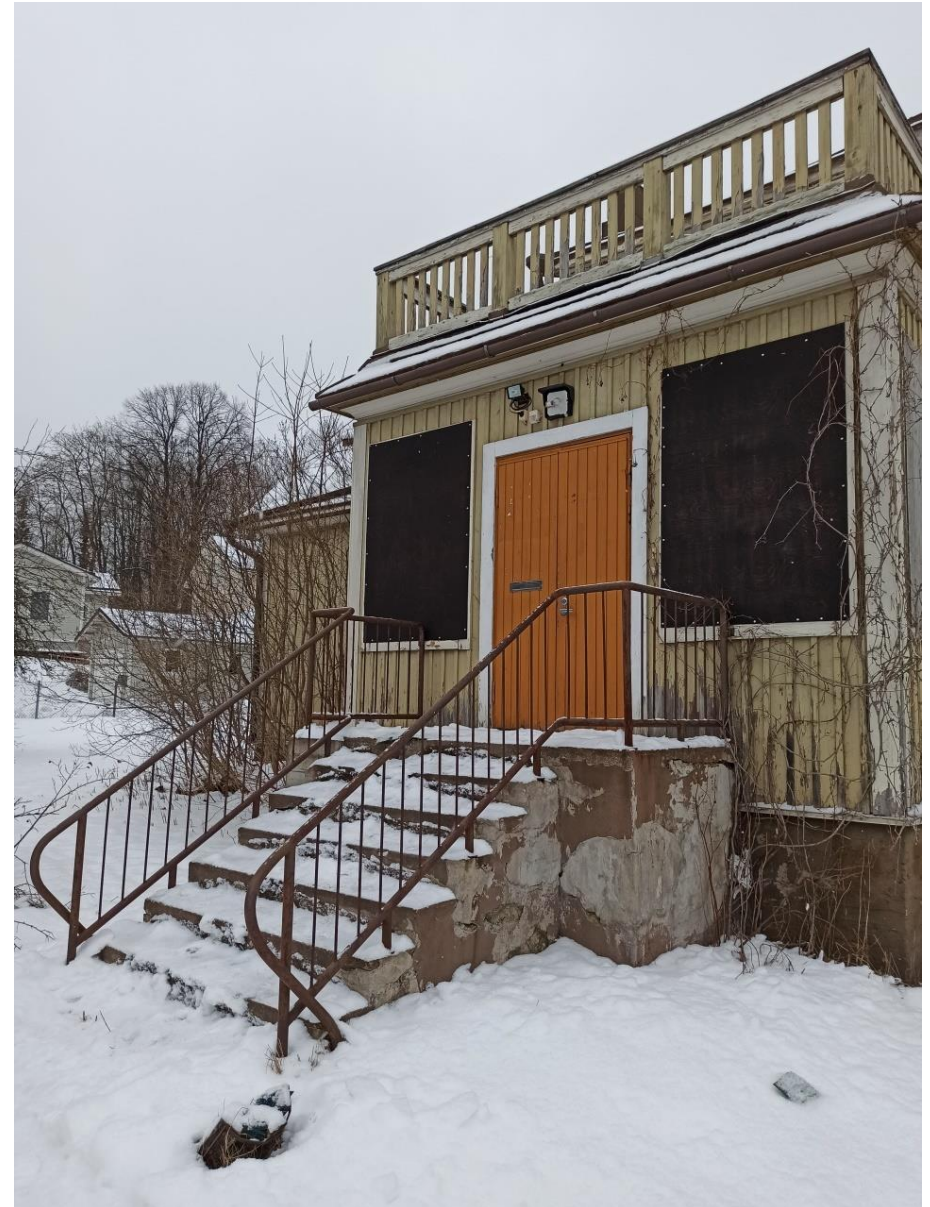
Kohteen pääsisäänkäynti on lounaisjulkisivun keskellä olevan kuistin kautta. Pääovi on oranssinruskeaksi maalattu paripuuovi, jonka toisessa ovilehdessä on luukku postia varten. Ovi näkyy nykyasussaan 1970-luvun valokuvissa, mutta se ei ilmeisesti ole alkuperäinen. Ovelle johtaa paikalla valetut betoniportaavat. Nekin näkyvät 1970-luvun valokuvissa, mutta alkujaan portaavat ovat todennäköisesti olleet puuta. Portaiden ruskeaksi maalatut metallikaiteet lienevät 1980-luvulta, kun kohde on muutettu mielenterveystyön avohoidon toimipisteeksi. Portaiden ruskea maalipinta on huonossa kunnossa ja betoni on paikoin pahoin rapautunutta.

*Kuva 48. Pääsisäänkäynti nykyasussaan. Kuva: FCG, 2023.*

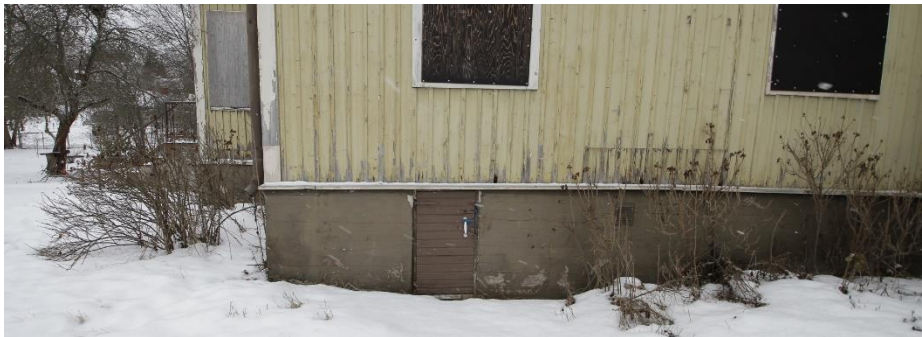
1970-luvun valokuvien perusteella kohteessa on saattanut olla kellari. Mahdollinen kellarinovi on kuitenkin muurattu umpeen. Viereistä kivijalassa edelleen olevaa ovea ei saanut maastokäynnillä auki ja tämän takia ei voitu tarkistaa näkykö ryömintätilassa kellariin viittaavia rakenteita.

Kuva 60. Kaakkoispäädyssä on kivijalan ryömintätilaan johtava alkuperäiseltä vaikuttava puuovi. Sen vieressä ollut mahdolliseen kellariin johtanut oviaukko on muurattu umpeen. Oviaukon yllä olleen katoksen paikka erottuu julkisivuvuorauksesta. Kuva: FCG, 2023.

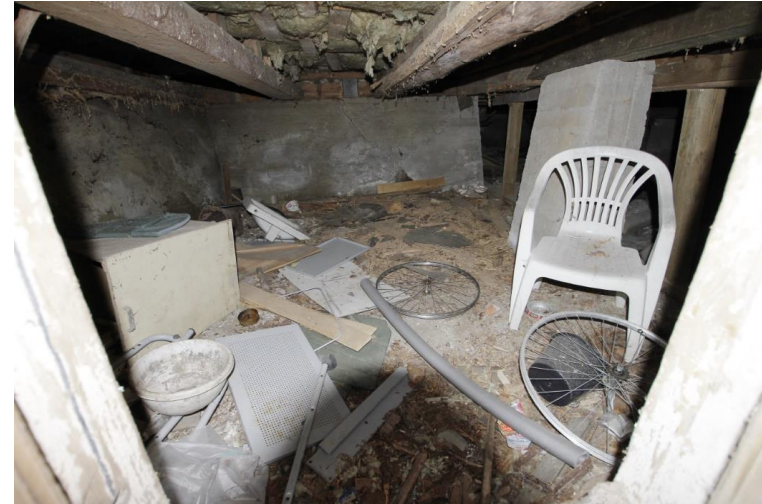
Kuva 61: Alapohjan ryömintätilaa on käytetty tavaroiden varastointiin, mikä voi heikentää sen tuulettumista. Orgaaninen aines, kuten rakennusjäte ryömintätilassa voi altistaa haitallisille määrille mikrobikasvustoa. Kuva: FCG, 2023.

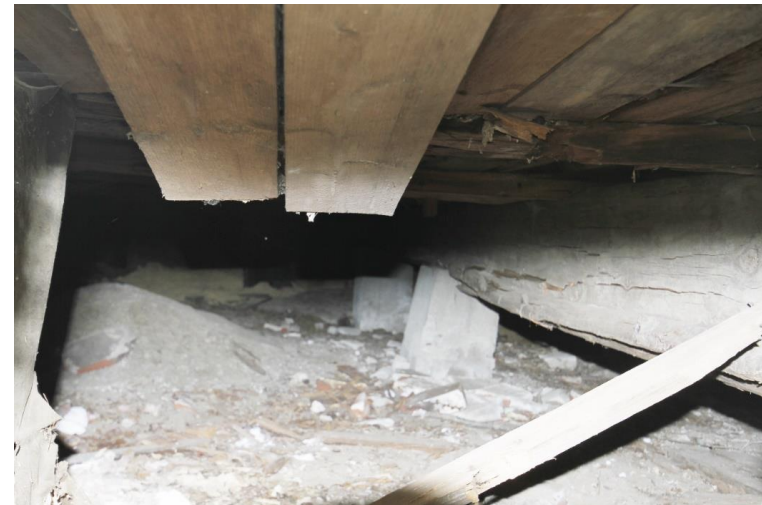
Kuva 62. Alapohjan ryömintätila kuvattuna luoteispäädyn tuuletusaukosta. Alapohjan kantavia palkkeja tukevat betonipilarit ovat painuneet ja vinossa. Kuva: FCG, 2023.

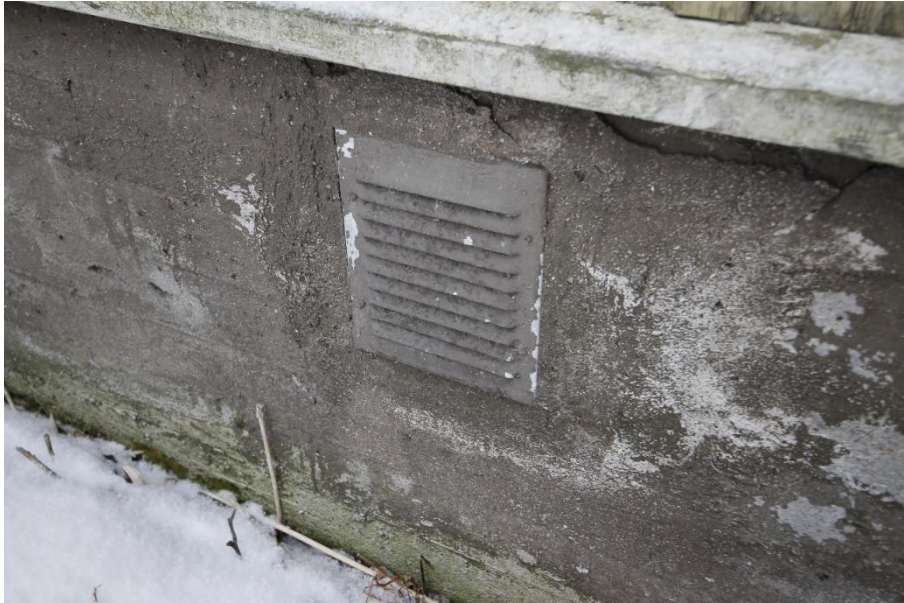
*Kuva 63 (vasemmalla yllä). Kivijalassa on tuuletusaukot. Kuvan aukko on luoteisjulkisivulta. Kivijalassa näkyy betonivalun lautamuottien jäljet. Kivijalan pintaa on rapattu paikoitellen.*

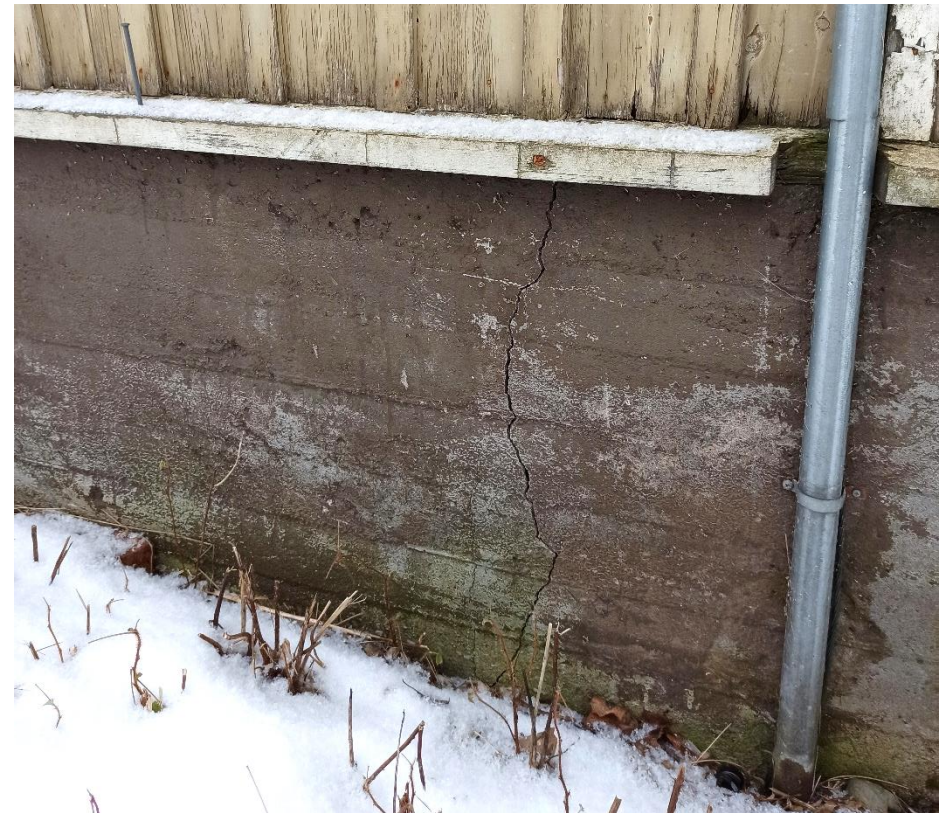
Rakennuksessa on puurakenteinen tuulettuva alapohja (ns. rossipohja). Sokkeli on paikalla valettua betonia, ja siinä erottuvat alapohjan ryömintätilan tuuletusaukot. Sokkelissa on havaittavissa halkeamia ja rapautumista, mahdollisesti pakkasrapautumaa. Betonisokkelin lisäksi rakennuksessa on rakennusrungon keskellä betonista valettuja pilareita hirsi-palkiston tukena. Tulisijojen alla on omat perustuksensa. Lisäksi ryömintätilassa on havaittavissa puisia lisätukia, jotka voivat johtaa kosteutta maasta kantaviin puurakenteisiin.

*Kuva 64 (alla). Betonisokkelissa on useita halkeamia, jotka voivat viitata esimerkiksi rakennuksen perustusten alla olevan maan routimiseen. Halkeamien syvyyttä ei kuitenkaan voi silmämääräisesti arvioida.*

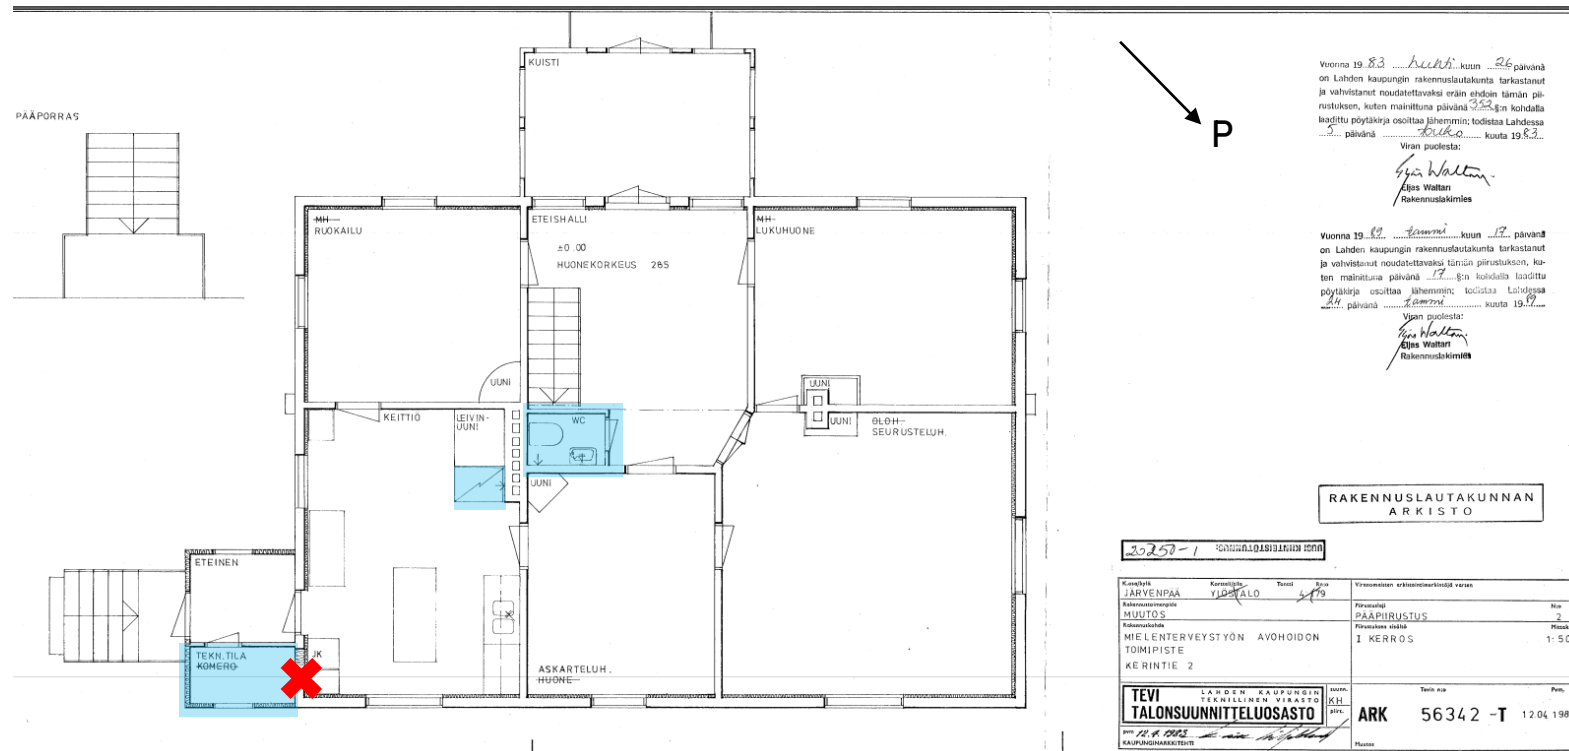
Kuva 85. Vuoden 1983 muutospiirustusten pääpiirustus 1. kerroksesta. Kuvaan on lisätty viitteellinen pohjoisnuoli. Vanha komero keittiön kuistilla on muutettu tekniseksi tilaksi (merkitty sinisellä) ja kulku tilaan suoraan keittiöstä on suljettu (punainen ruksi). Eteisessä portaiden alla oleva WC on lisätty tilaan mahdollisesti viemäröintiverkostoon liittymisen yhteydessä.

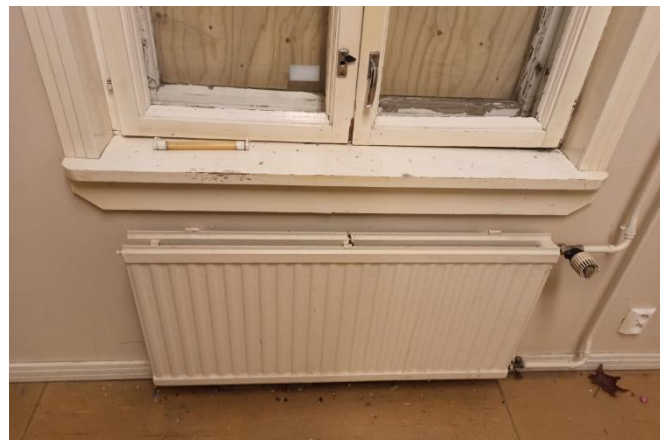
Kuva 101. Lukuhuoneen lattia on ruskeaa muovimattoja 1980-luvulta. Jalkalista samoin kuin ikkunalaute ja ikkunan listoitukset vaikuttavat alkuperäiseltä. Vesikiertoinen patteri on 1980-luvulta. Pistorasiaan tulee sähköveto seinärakenteen sisällä.

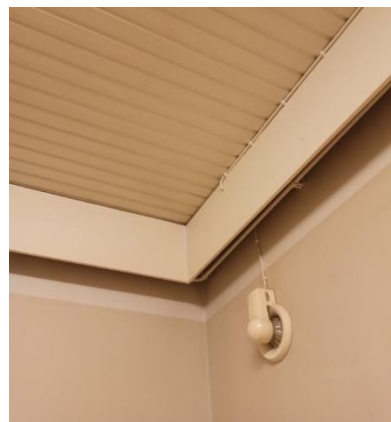
Kuva 102. Lukuhuoneen seinät on maalattu beesinsävyisiksi. Ulkoseinillä kiertää verholautaa. Katon puupanelointi vaikuttaa alkuperäiseltä. Ilmanvaihtoa on tehostettu koneellisesti ulkoseinässä olevassa venttiilissä.

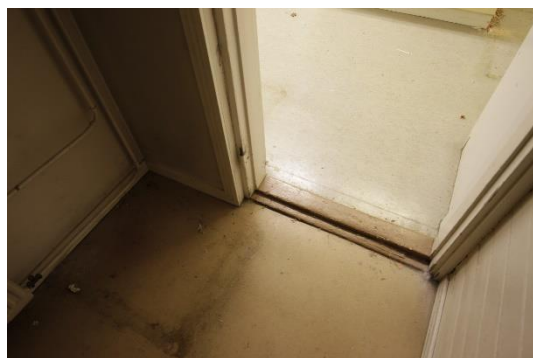
*Kuva 109 (alla vasemmalla). Keittiön ja keittiön eteisen välinen ovi on poistettu.*

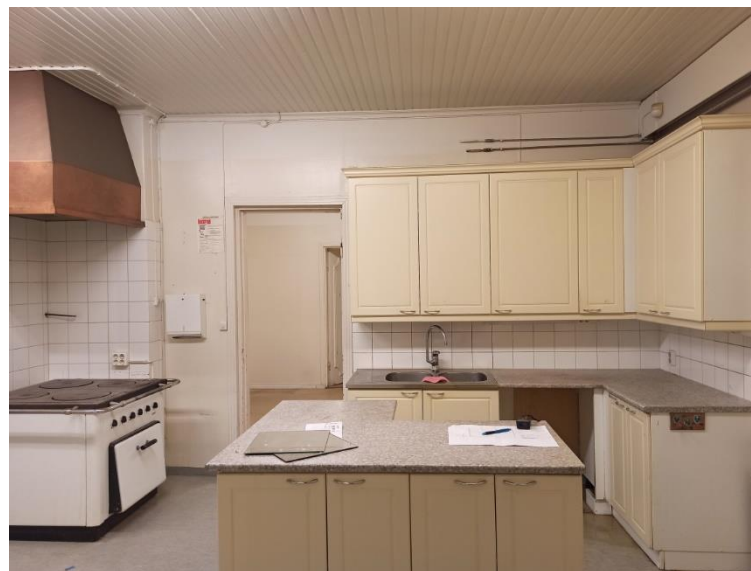
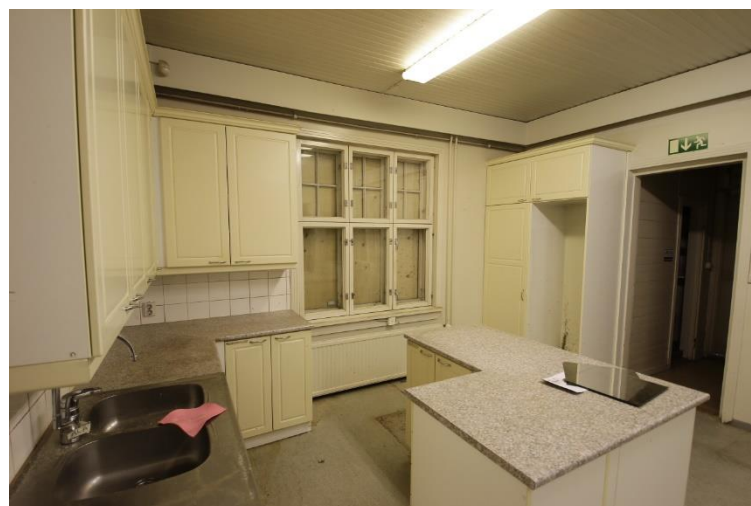
*Kuva 110 ja 111 (yllä). Keittiön kalustus on saanut nykyisen hahmonsaa 1980-luvun remontissa, mutta kalusteovet ja tasot vaikuttavat uusitun sen jälkeen. Lattia on harmaata muovimattoa. Sisäseinillä sähkövedot ovat pintavetoja. Katon puupanelointi vaikuttaa alkuperäiseltä. Ulkoseiniä kiertää 1980-luvun remontin aikainen verholauta.*

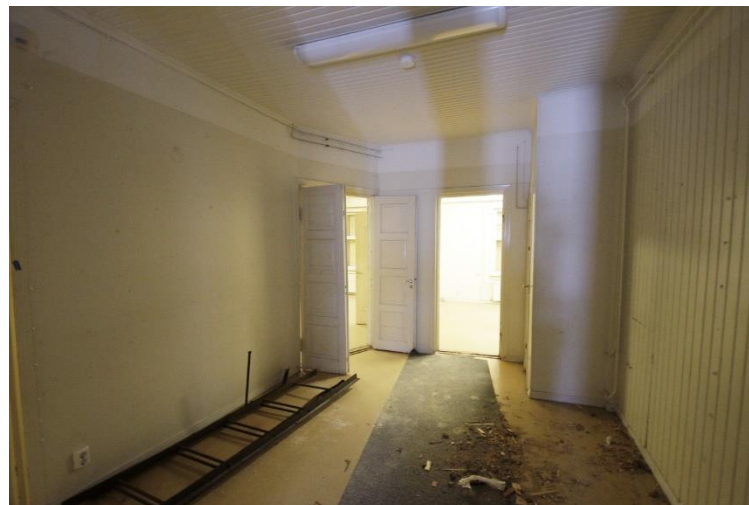
Kuva 114. Aulaan on kertynyt roskaa lattialle. Lattialla on 1980-luvun muovimatto, mutta katon puupanelointi vaikuttaa alkuperäiseltä. Portaiden vastainen seinä on myös paneloitu. Aula on maalattu beesinsävyiseksi. Kuva: FCG, 2023.

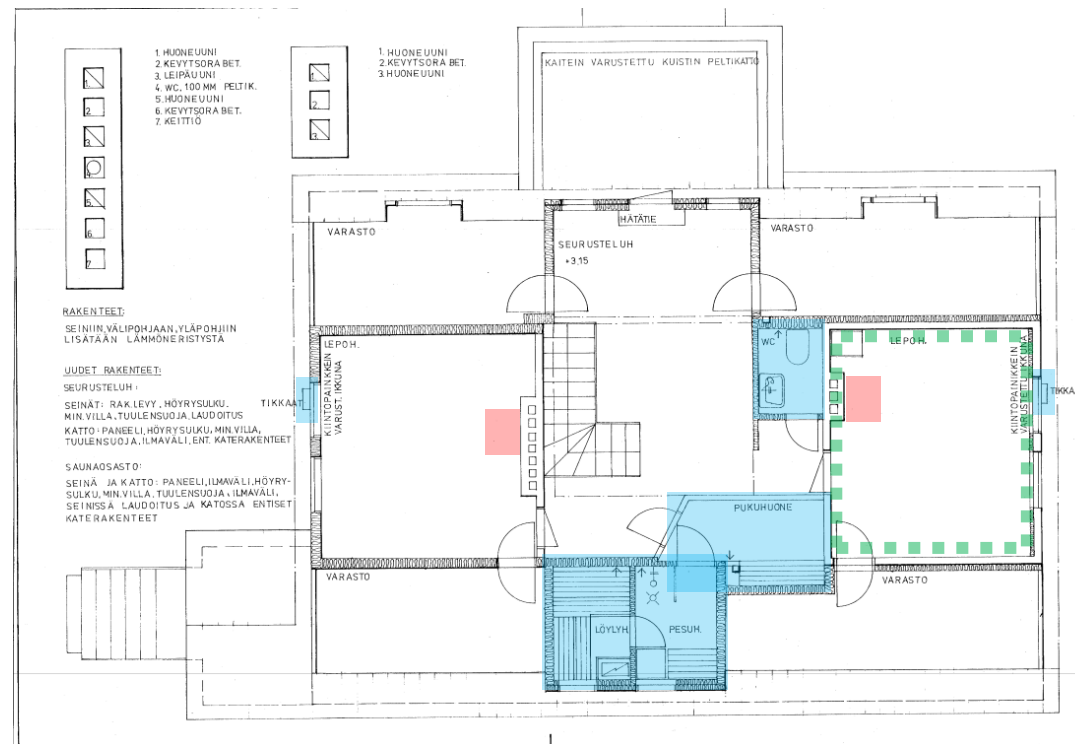
*Kuva 117: Vuoden 1983 muutospirustusten pääpiirustus 2. kerroksesta. Kuvaan on lisätty viitteellinen pohjoisnuoli. Yläkertaan on rakennettu sauna, pesuhuone sekä pukuhuone (merkitty sinisellä). WC on rakennettu mahdollisesti samaan aikaan.*

*Yläkerran lepo huoneiden (kamarien) rakennusajankohdasta ei ole tietoa. Pääpiirustukseen ei ole merkitty tilojen aiempaa käyttötarkoitusta kuten 1. kerroksen tilojen kohdalla, mikä voi viitata siihen, että tilat on muokattu asuinkäyttöön vasta vuonna 1983. Pelastustikkaat on todennäköisesti lisätty ikkunoiden alle samaan aikaan.*

*Yläkerran tulisijojen paikat ovat edelleen hahmotettavissa, mutta voi olla, että yläkerrassa ei ole koskaan ollut tulisijoja (merkitty punaisella). Väliovet ovat eri-ikäisiä, kamareiden peiliovet voivat olla alkuperäiset. Ikkunoiden sisäpuutteet on uusittu, samoin suurin osa pintamateriaaleista. Luoteispäädyn kamarissa on alkuperäiseltä vaikuttava lautalattia (vihreä pisteiviiva).*

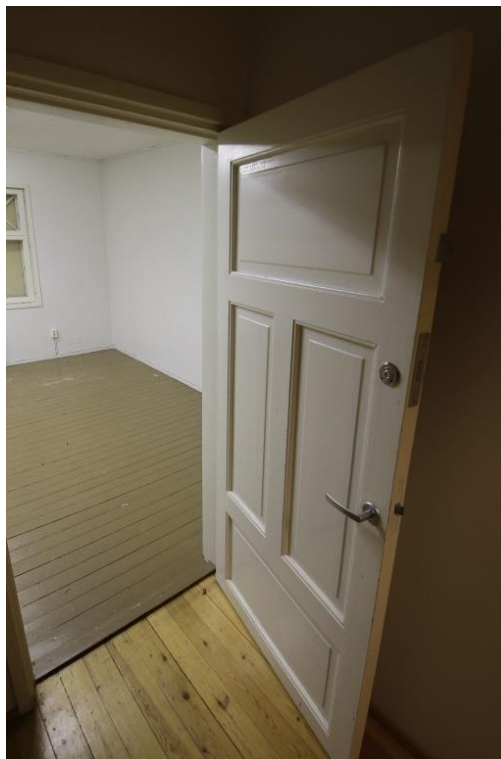
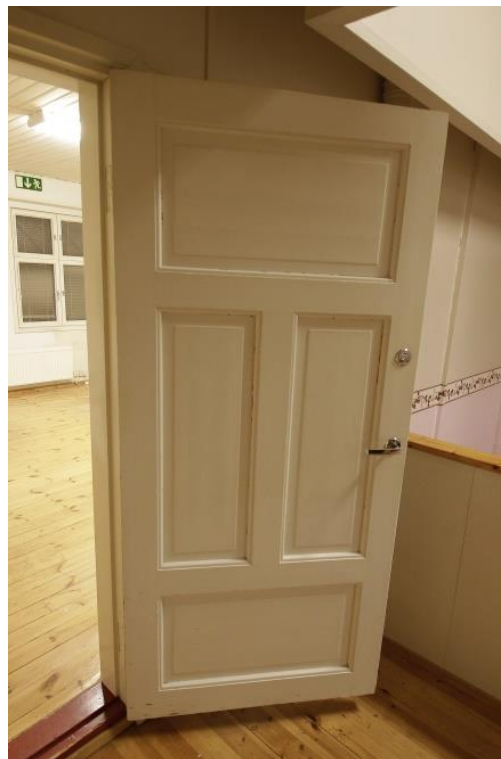
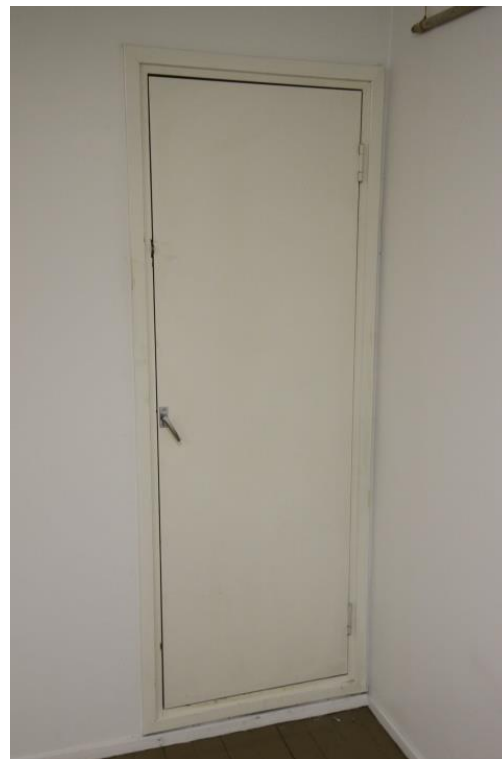
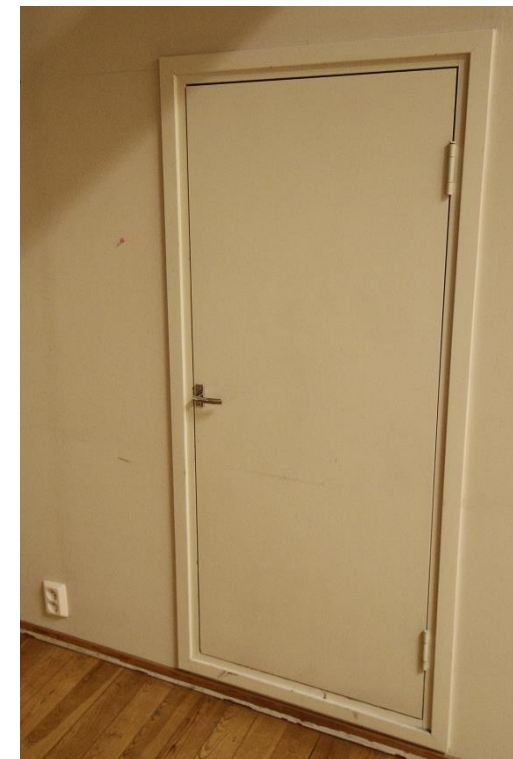
Kuva 118 (yllä 1. vasemmalta). Luoteispäädyn kamarin peiliovi voi olla alkuperäinen.

Kuva 119 (yllä 2. vasemmalta). Kaakkoispäädyn kamarin peiliovi voi olla alkuperäinen.

Kuva 122 (oikealla alla). Sivu-ullakoille johtavat ovet ovat suorareunaisia laakaovia. Laakaovia alettiin valmistaa 1920-luvulla, joten nekin voivat olla alkuperäisiä.

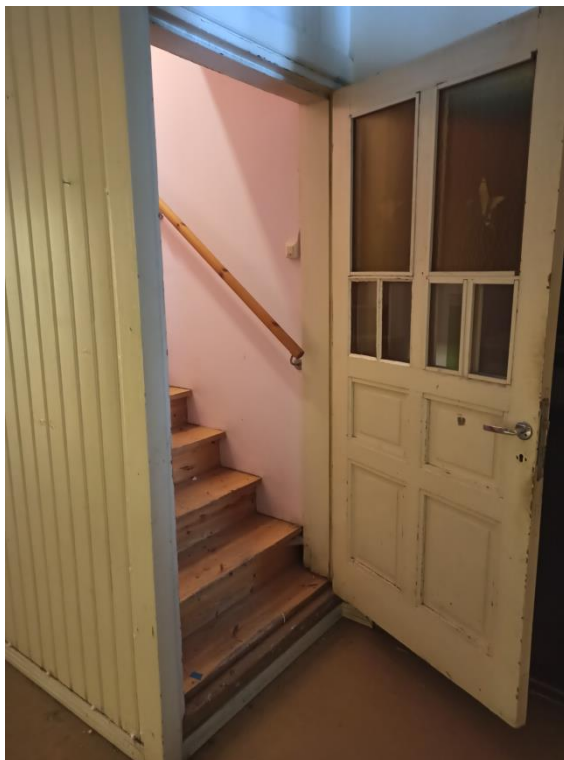
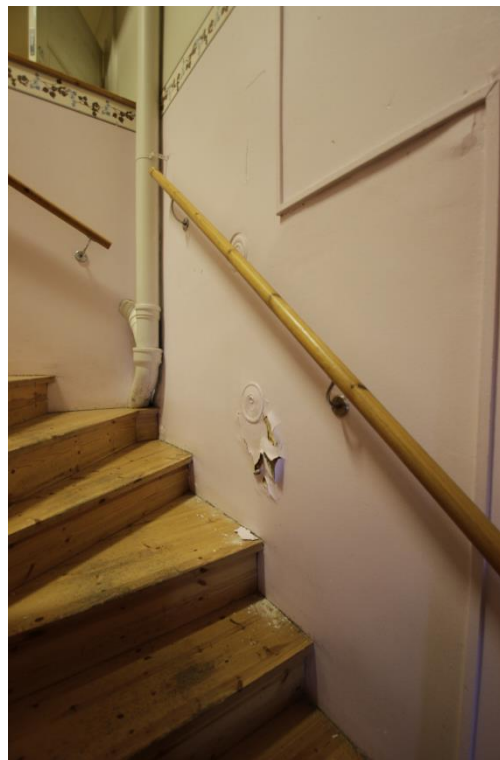
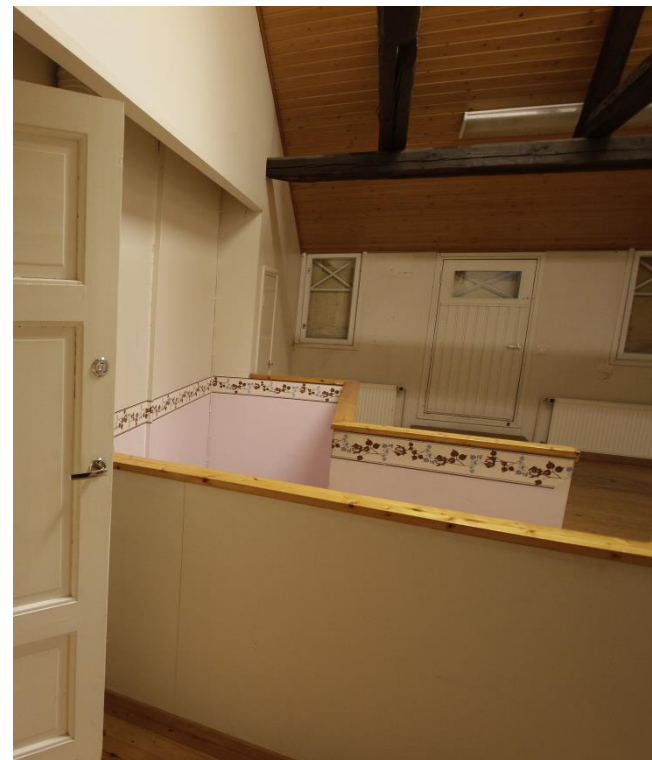
Kuvat 123, 124, 125, 126: Portaikon ovi on alkuperäiseltä vaikuttava lasitettu peiliövi. Rappusten askelmat ja käsijohde sekä portaikkoa yläkerran aulassa ympäröivän kai-teen päällyslauta ovat lakattua mäntyä. Portaikon seinät on maalattu hennon roosan värisiksi ja portaikon kaiteen yläosaa kiertää lehtikuviainen boordi. Maalaus ja boordin lisääminen on todennäköisesti tehty 1980-luvulla. Portaikon keittiön muuria vasten olevalla seinällä näkyy muurin maalipinnassa kosteusvaurio, joka on saanut maalipin- nan repeilemään. Kuvat: FCG, 2023.

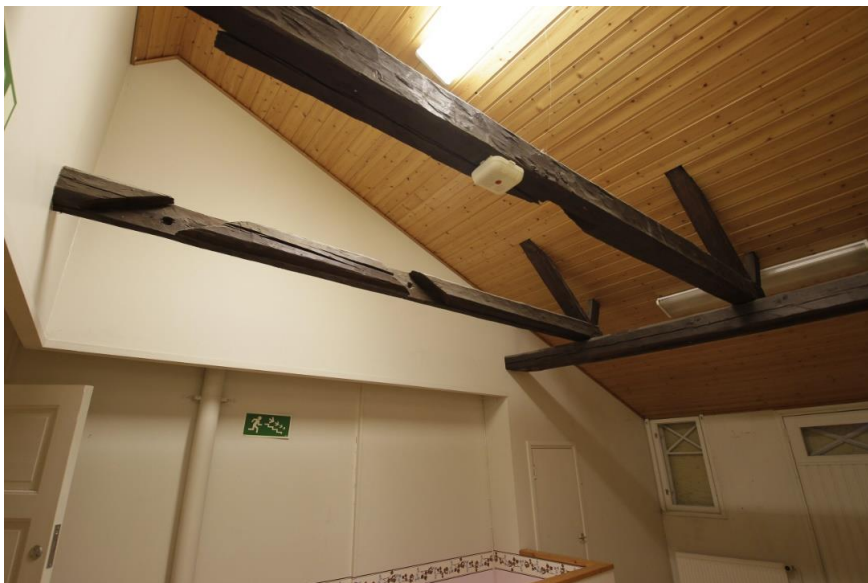
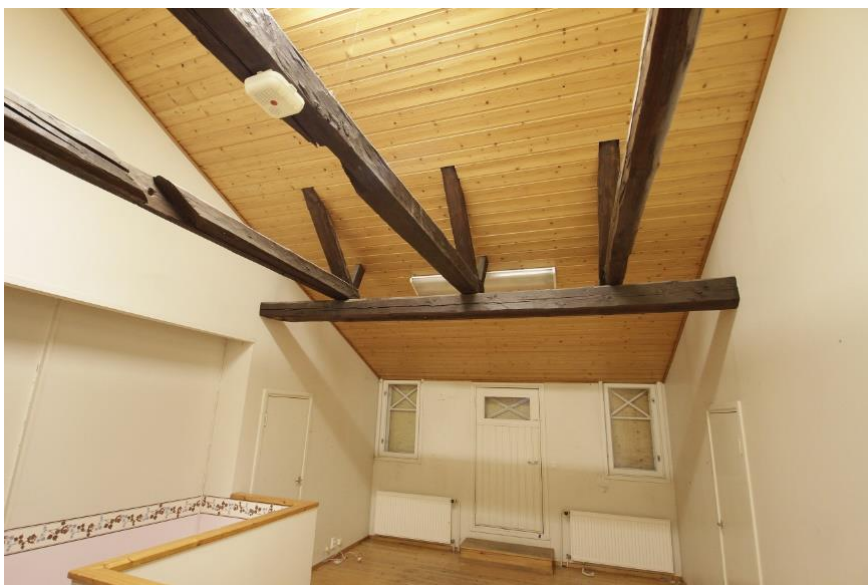
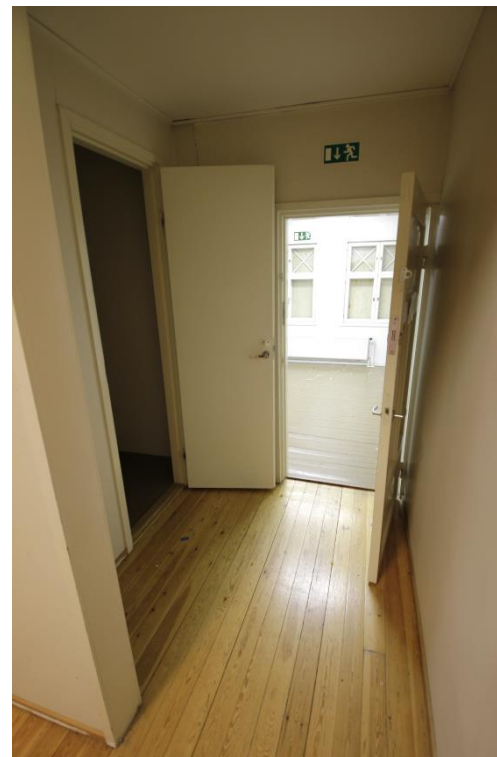
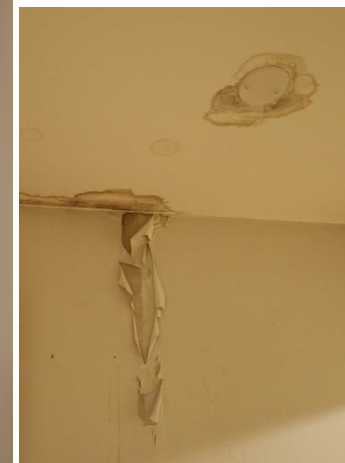
Kuva 127 (vasemmalla ylhäällä). Yläkerran korkeassa aulassa on katon rakenteet näkyvillä. Kaakkoispäädyn seinän syvennyksessä seinäpintana on perusmuuri.

Kuva 128 (vasemmalla alhaalla). Aulassa portaikkoa reunustaa koteloitu kaide. Katto on mäntypaneelia, lattia lakattua mäntylautaa.

Kuva 130 (yllä oikealla). Aulan saunatilojen viereisessä osassa on alaslaskettu katto. Saunan vastaisella seinällä samoin kuin katossa näkyy jälkiä kosteudesta.

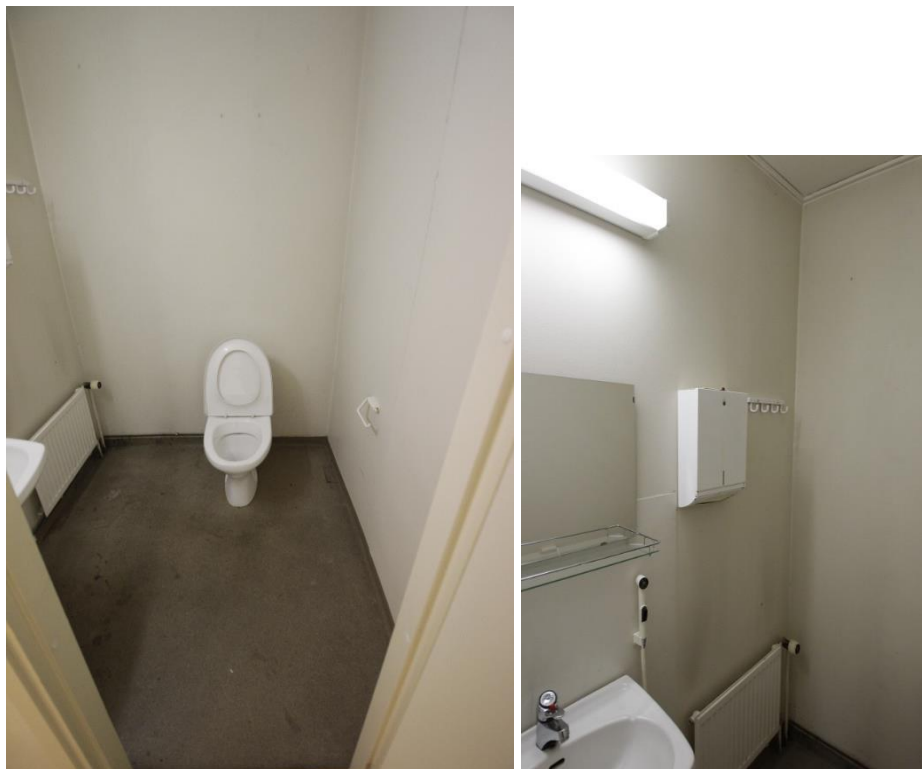
Kuva 131 (vasemmalla) ja Kuva 132 (oikealla). Wc-tilan sisustus on luultavasti 1980-luvun remontista. Wc on luultavasti tällöin tehty.

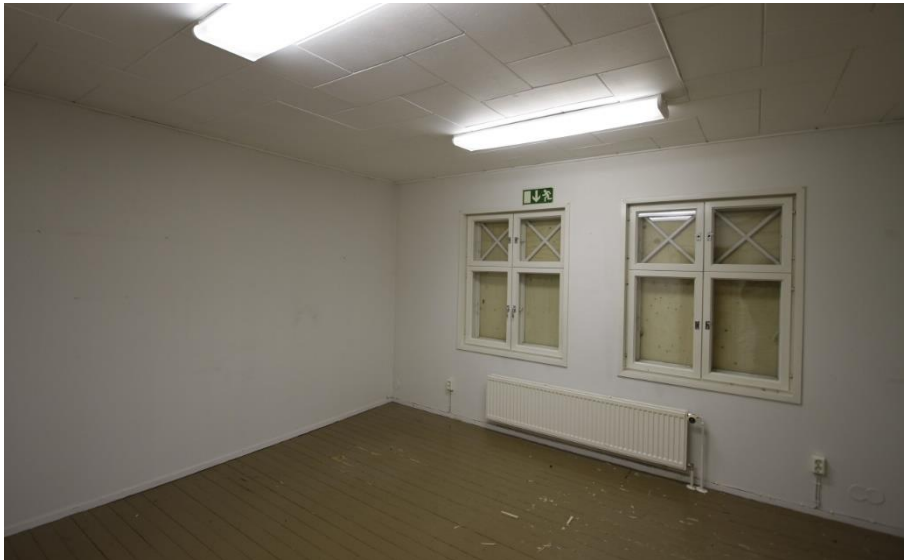
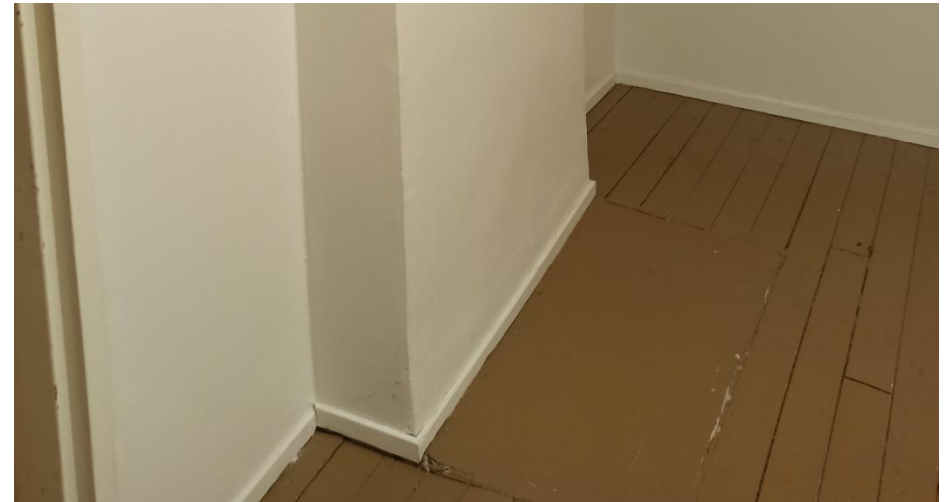
Kuva 137 (vasemmalla yllä). Näkymä luoteispäädyn kamariin ovelta. Huoneessa vaikuttaa olevan alkuperäinen laualattia, joka on maalattu ruskeaksi. Katon verhoilu on 1980-luvulta puukuitulevyä.

Kuva 139 (oikealla yllä). Kamarissa on paikka tulisijalle. Hormisto työntyy seinäpinasta esille ja sen edessä lattia on betonivalua. Ei ole varmaa, onko huoneessa koskaan ollut tulisijaa.

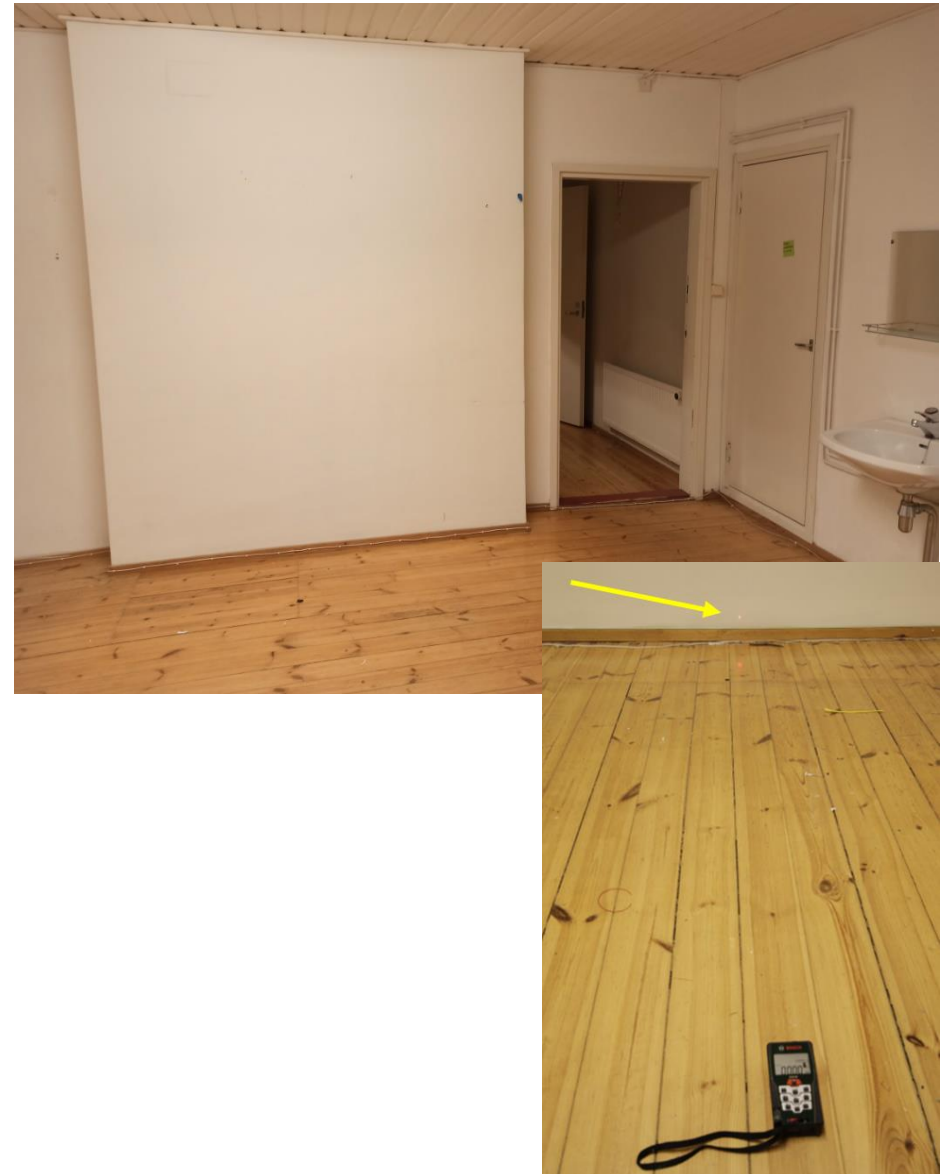
Kuva 141 (oikealla yllä). Kaakkoispäädyn kamarissa on ikkunoiden vastaisella seinällä seinäpinnasta ulkoneva hormisto ja lattialaudoituksesta erottuu mahdollinen tulisijan paikka. Ei ole varmaa, onko huoneessa koskaan ollut tulisijaa. Huoneessa on vesipiste.

Kuva 142 (oikealla alla). Huoneen lattia on voimakkaasti painunut suhteessa hormin edustaan. Kuvassa lasermitta huoneen keskellä hormiston edustalla osoittamassa kohti lounaisseinää. Keltaisella nuolella on korostettu lasersäde seinässä. Korkeuseroa on n. 8 cm.

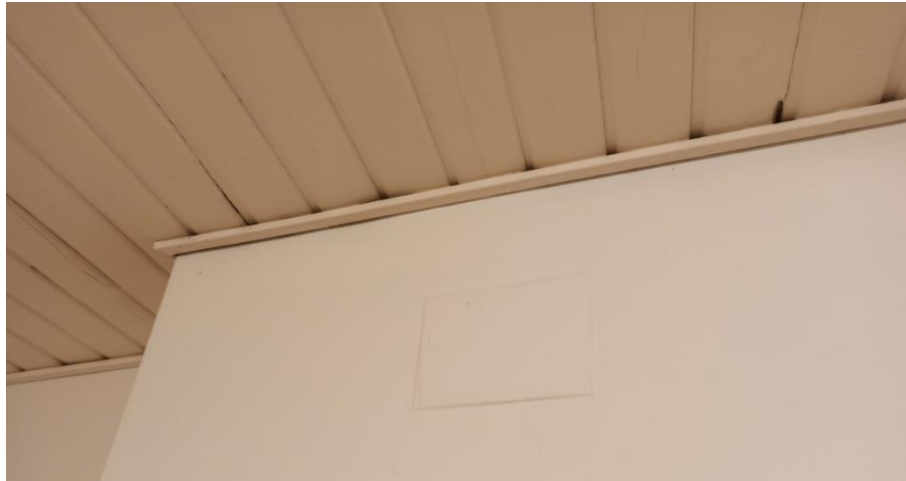
*Kuva 143 (yllä). Katto on vuorattu tasalaatuisella paneelilla. Kattolistana on rimaa. Hormin aukko on peitetty suojalevyllä.*

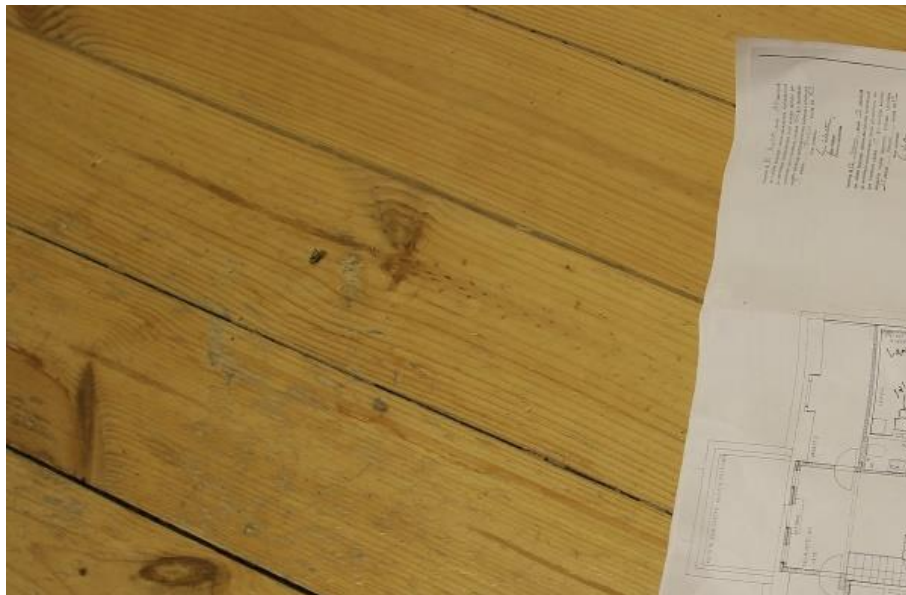
*Kuva 144 (alla). Lattia on lakattua mäntylautaa. Kuvassa näkyvä paperi on A3-kokoinen.*
