# Kerintie 2:n rakennushistoriallinen selvitys – Ylösmäen tilasta mielenterveystyön toimipis- teeksi

RAPORTTI

Lahden Tilakeskus

9.6.2023

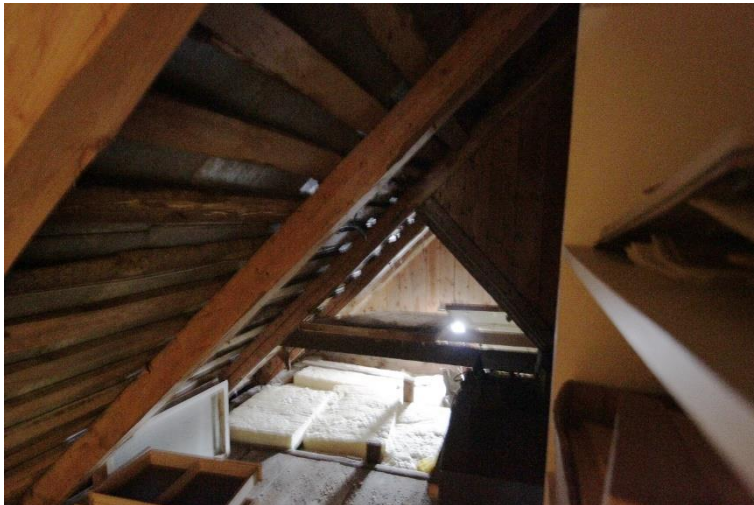
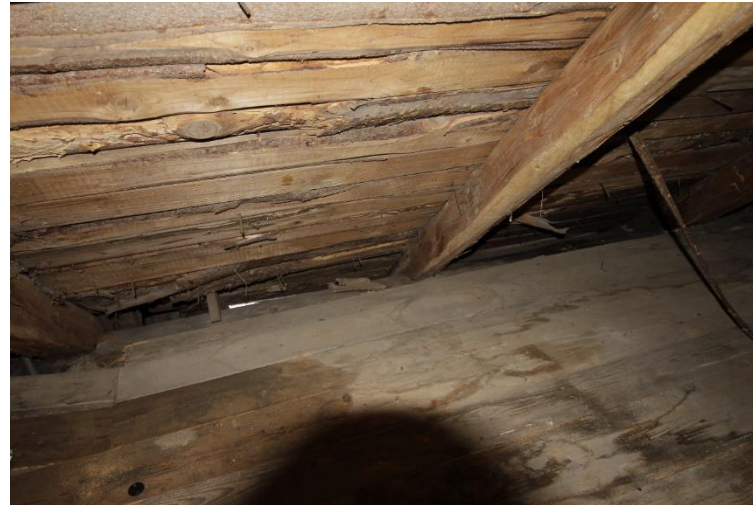
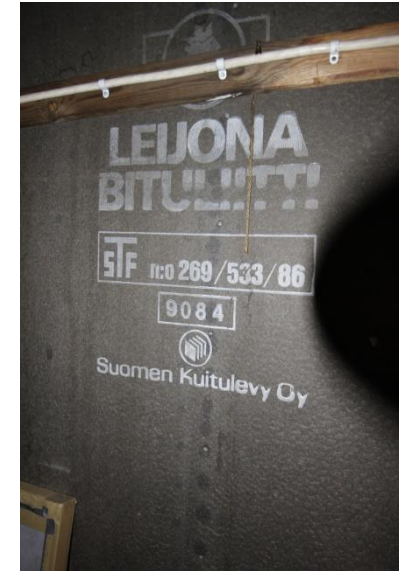
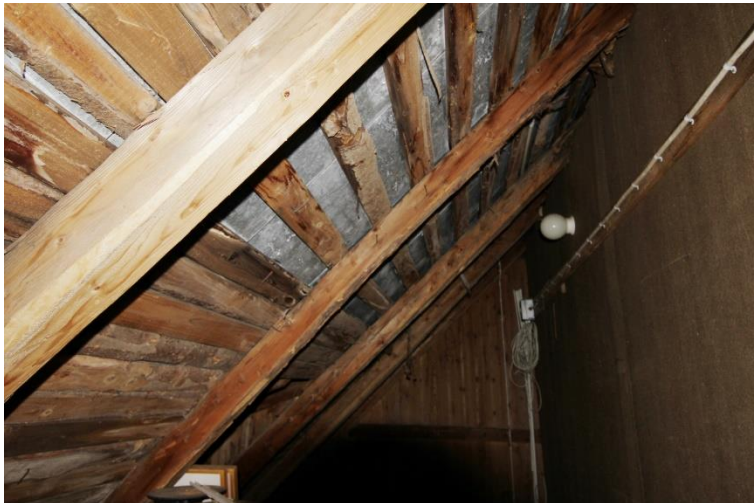
Kuva 145 (vasemmalla yllä). Kylmää ullakkotilaa rakennuksen itäkulmassa. Ruodelaudat ovat tiiviimmin lähellä räystästä ja harvemmassa ylempänä. Itäkulman ullakolla lattiaa ei oltu laudoitettu kauttaaltaan. Perällä näkyy ullakolle varastoita lasivilloja. Niiden yläpuolelle katon tukirakenteiden varaan on varastoitu aikakin yksi väliovi.

Kuva 146 (vasemmalla alla). Kylmää ullakkotilaa länsipäädyssä. Peltikaton alla ei ole aluskatetta.
