# Tutkimusraportti

Kosteus- ja sisäilmatekninen kuntotutkimus

## Huhmarannan lastenkoti

Huhmarannankatu 3

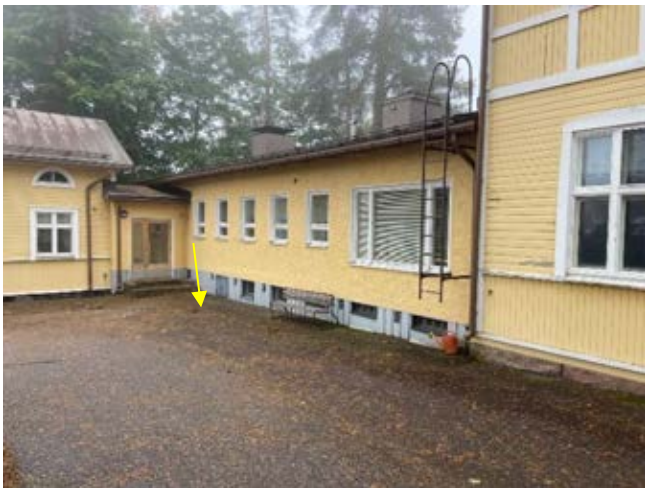
**Kuva 1.** Etupihan puolella on asfaltointia, pihalla on nurkassa salaojakaivo (nuoli). Sadevedet on viemäroity.

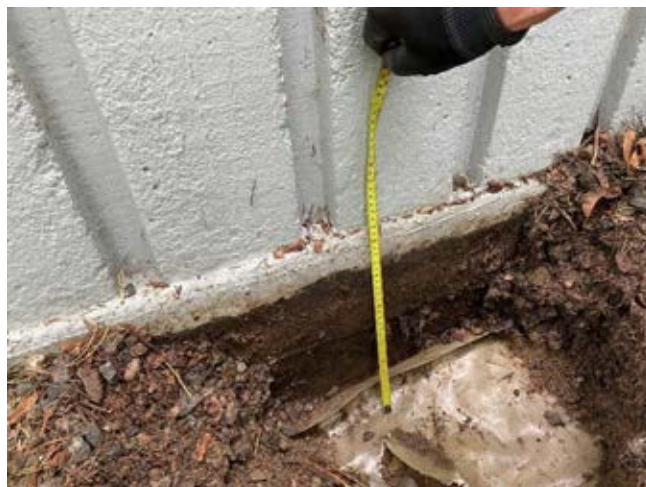
**Kuva 4.** Takapihalla koekuopassa vanha perusmuurin vedeneristekermi ja vaakasuuntainen rakennusmuovi.

Rakennuksen vierustojen kaadot ja vierustäytöt ovat osittain puutteellisia. Takapihan puutteet sadevesien ohjauksessa lisäävät perusmuurin ja alapohjarakenteen kosteusrasitusta. Kuivunut salaojakaivo voi johtua putkituskoikesta, etupihan puolella kaivoissa havaittiin vettä. Hulevesien kulkeutuminen salaojajärjestelmään voi lisätä alapohjarakenteisiin kohdistuvaa kosteusrasitusta. Koekuopissa takapihalla havaittu rakennusmuovi voi olla alkujaan tarkoitukseltaan estämässä pintavesien kulkeutumista salaojaputkistoihin. Muovi voi kuitenkin rikkoutua ohjata pintavesiä perusmuuriin ja estää vesihöyrymuodossa olevaa kosteuden haihtumista

- Ulkopuolisen kuivausjärjestelmän peruskorjaus ulkopuolelta rakenteisiin kohdistuvan kosteusrasituksen pienentämiseksi.
  - Sadevesien viemärointi takapihalla
  - Maanpinnan kaatojen korjaus rakennuksesta poispäin
  - Vierustäyttöjen uusiminen
  - Maanvastaisten ulkoseinien ulkopuolinen veden- ja lämmöneristys

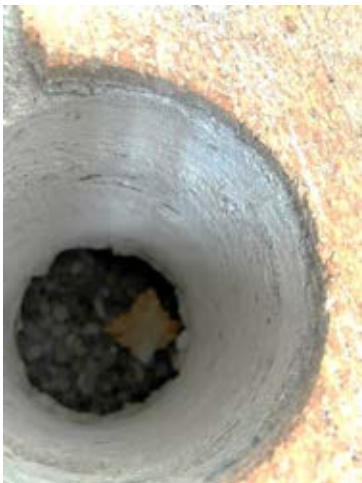
**Kuva 9.** Alapohjarakenne rakenneavauskohdassa RA20

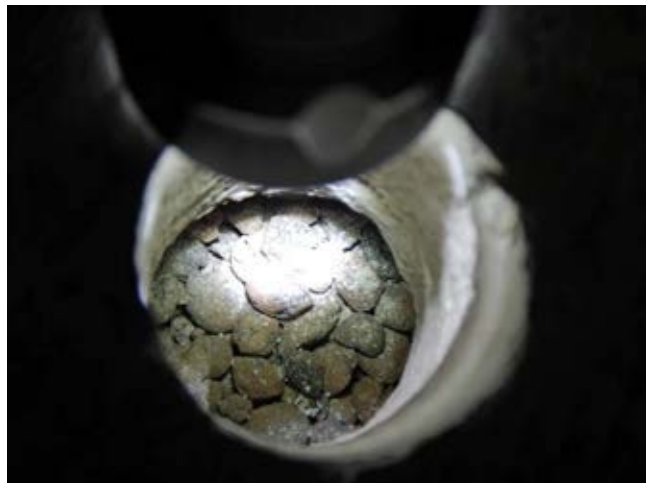
**Kuva 10.** Alapohjan kevytsoraeristettä rakenneavauskohdassa RA3

Kellarin alapohjarakenteessa ei todettu merkittävää kosteusrasitusta maaperästä pintarakenteisiin saakka. Lämmöneristetyssä alapohjarakenteessa on maanvastaisen betonilaatan yläpinnassa vanha vedeneriste (bitumisively) joka osaltaan rajoittaa kosteuden nousua ylempiin rakennekerroksiin. Lisäksi rakenteen alapuolisessa maatyössä havaittiin painumaa, joka on aiheuttanut alapohjarakenteen ja maatyön väliin ilmaraon, joka katkaisee kosteuden nousua. Tuulettumaton ilmarako aiheuttaa kuitenkin osaltaan sisäilmariskin, koska merkkiainekokeissa todettiin ilmavuotoja rakenneliitoskohdissa maatyöstä huonetilojen suuntaan, mikä mahdollistaa epäpuhtauksien kulkeutumisen huonetilojen puolelle. Alapohjan kevytsoraeristeessä ei tutkimuksissa havaittu merkittäviä mikrobivaurioita. Mikrobinäytteiden tuloksista huolimatta alapohjarakenteeseen on voinut aikaisemmin rakennuksen elinkaaren aikana kohdistua suurempaa kosteusrasitusta, jolloin kerroksellisiin rakenteisiin on voinut syntyä paikallisia mikrobivaurioita.

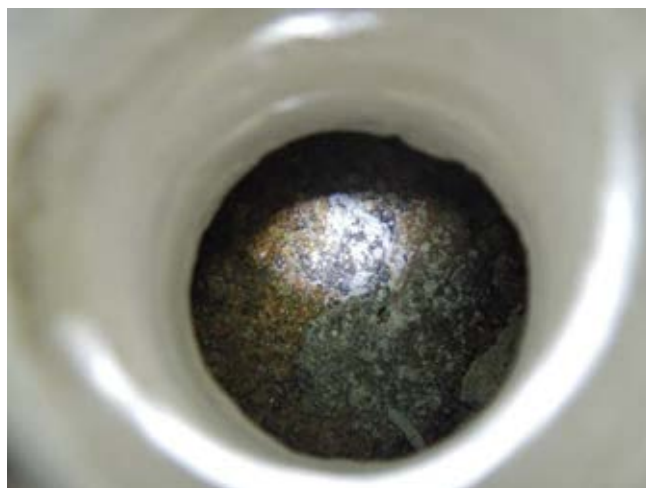
**Kuva 12.** Alapohjan maatayttonä on kosteaa, hienojakoista hiekkaa

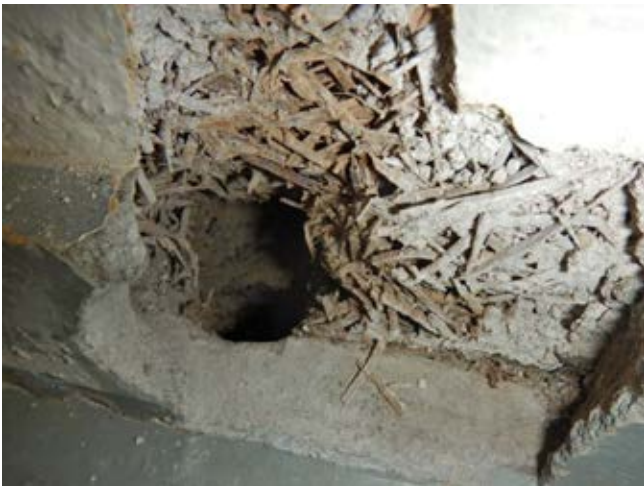
**Kuva 13.** Maanvastaisen ulkoseinän rakenneavauskohta RA4

Kellarin maanvastaisissa seinissä olevassa lastuvillasementtieristeessä todettiin laajamittaisia mikrobivaurioita, joiden epäpuhtaudet pääsevät kulkeutumaan teknisten- ja varastotilojen sisäilmaan.

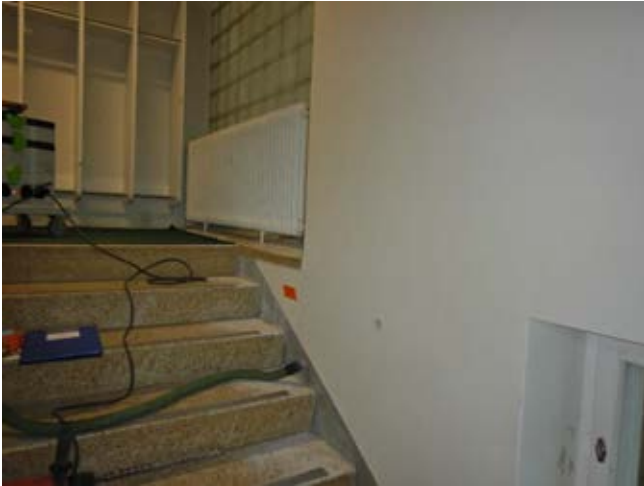
**Kuva 15.** Ulkoseinän rakenneavaus RA9 porrashuoneessa

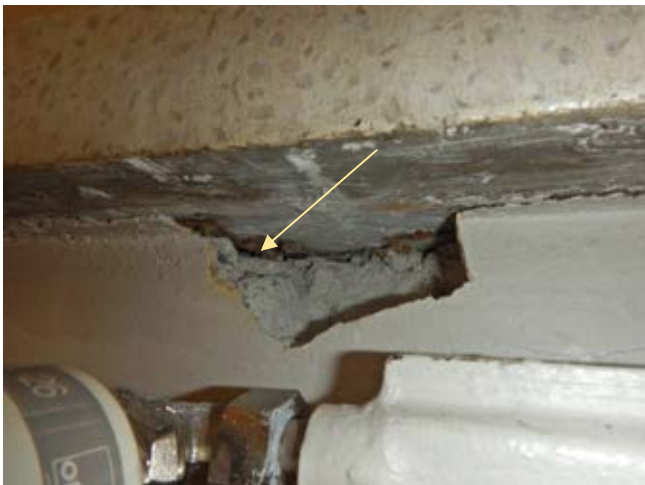
**Kuva 19.** Ikkunapenkin alapinnassa on valupaperikaistale. Kuva tilasta B005

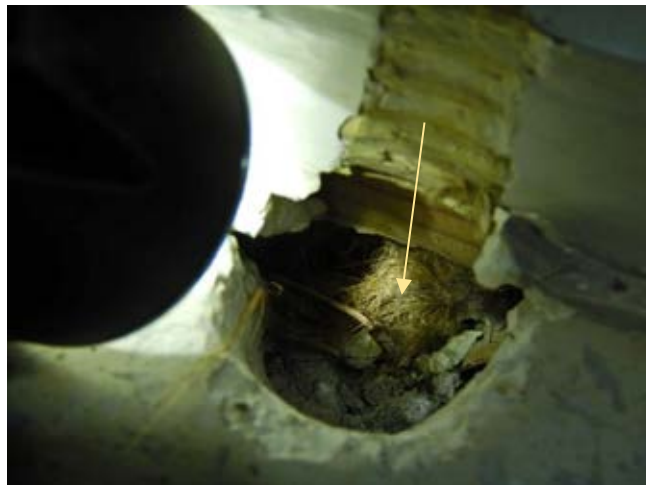
**Kuva 20.** Ikkunan alakarmin ja ulkoseinän liitoksessa on pellavarivetilke

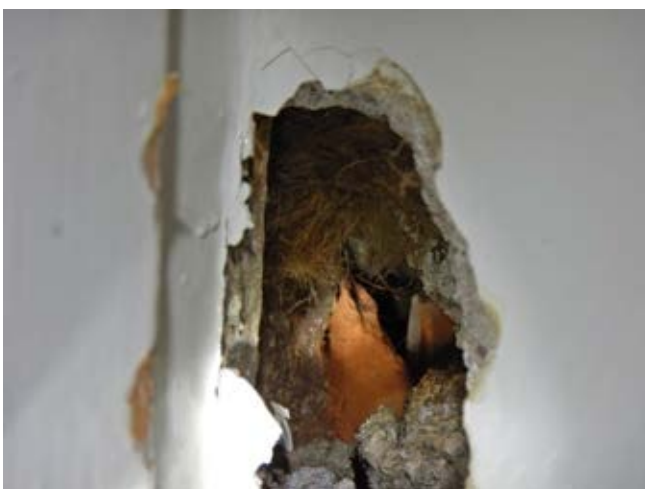
**Kuva 21.** Ikkunoiden pystykarmin ja ulkoseinän liitoksessa on pellavarivetilke. Karmin liitoksesta oli suora yhteys ulkoseinä mineraalivillaeristekerrokseen

Ulkoseinärakenteiden kunnolla on merkittävä vaikutus sisäilman laatuun. Ulkoseinien eristemateriaaleissa on paikallisia mikrobivaurioita, joiden epäpuhtauksilla on merkittäviä kulkureittejä sisätiloihin. Ulkoseinärakenteet ovat heikosti tuulettuvia, joten vaurioiden lisääntyminen elinkaaren jatkuessa tulee kasvamaan. Ulkoseinärakenteen korjausmenetelmät ja ajankohta riippuu osaltaan myös julkisivurappauksen kunnosta ja korjaustarpeista.

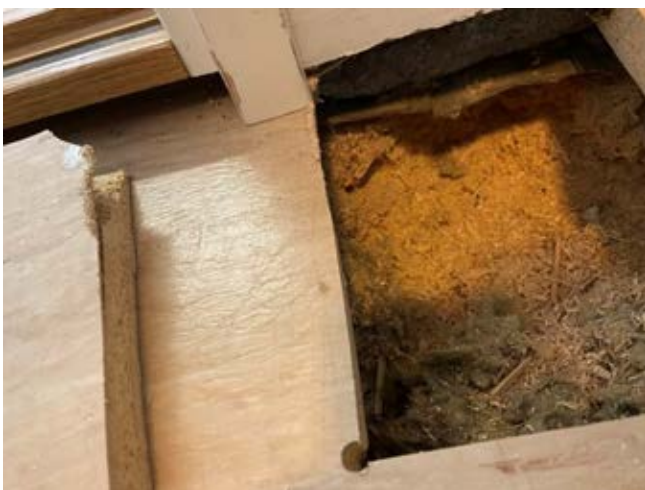
Välipohja katkeaa rakennusosien välillä betonivaluun. A- ja B-osien välipohjat eivät ole yhteydessä toisiinsa

**Kuva 23.** Rakenneavaus A-B osien liitoskohdan välipohjarenteen RA38

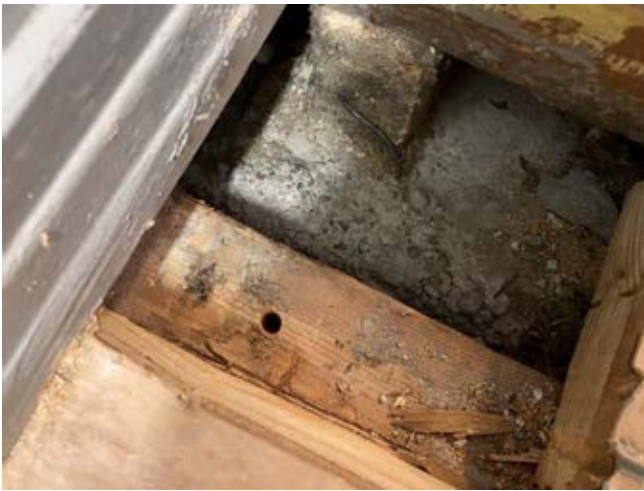
Välipohja katkeaa rakennusosien välillä betonivaluun. B- ja C-osien välipohjat eivät ole yhteydessä toisiinsa

**Kuva 25.** Välipohjan rakenneavaus B- ja C-osien liitokseen RA28

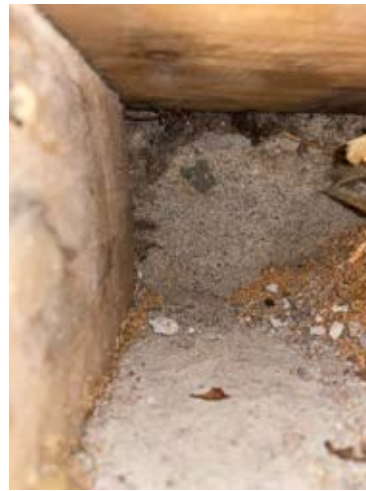
**Kuva 26.** B- ja C-osien välipohjat eivät ole yhteydessä toisiinsa. Kuva välioiven kohdalta C-osalta B-osalle päin

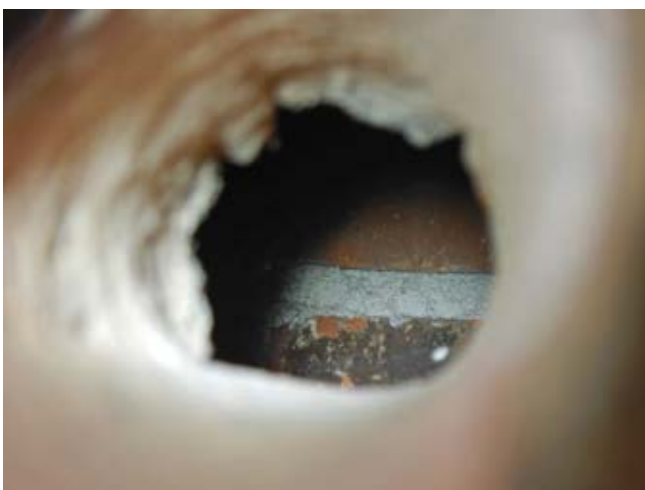
**Kuva 27.** B- ja C-osien välinen seinä kellarikerroksessa RA6

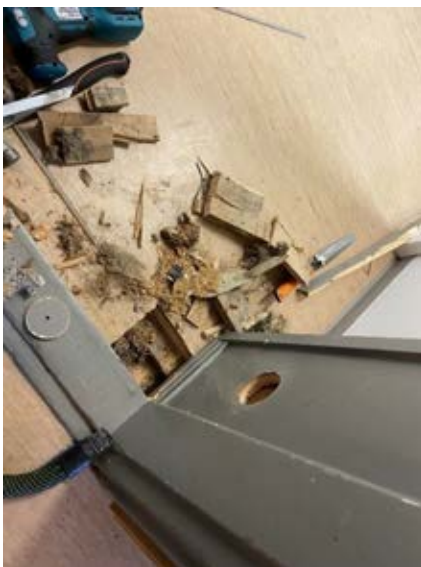
**Kuva 28.** B- ja C-osien väliseinä rakennetta tarkasteltiin välipohjaan tehdyn avauksen sekä ovipieleen tehdyn avauksen kautta

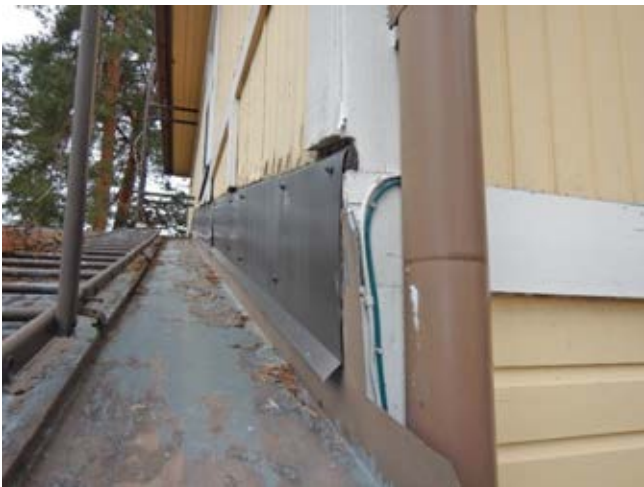
**Kuva 33.** Vesikatteen ylösnosto rakennusosien liitoskohdassa

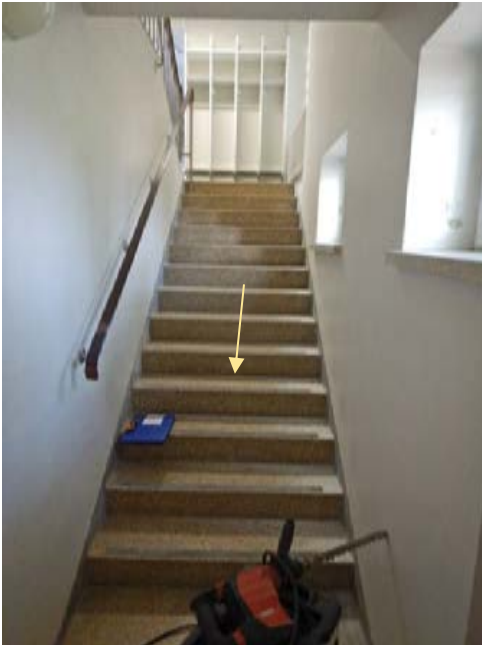
**Kuva 37.** Portaan alunen tarkastettiin porrasaskelmaan tehdyn avauksen kautta RA8

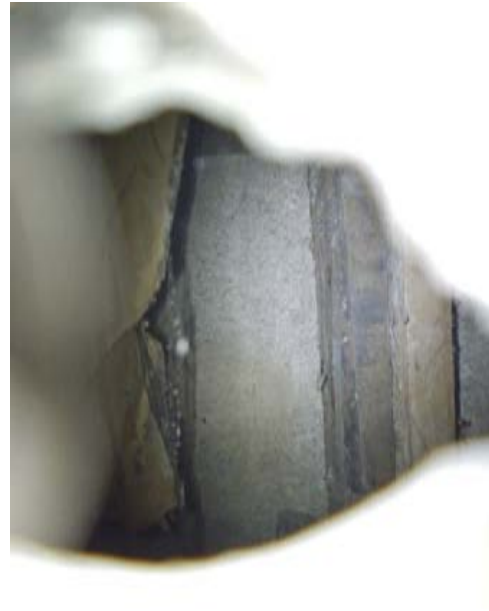
Puurakenteet ovat olleet portaan vanhoja muottirakenteita ja ovat suurella todennäköisyydellä vaurioituneet jo rakennusaikaisesta kosteudesta. Portaan alustilasta voi kulkeutua sisäilman laatua heikentäviä epäpuhtauksia sisätiloihin

**Kuva 38.** Portaan alla on vanhaa puista muottirakennetta

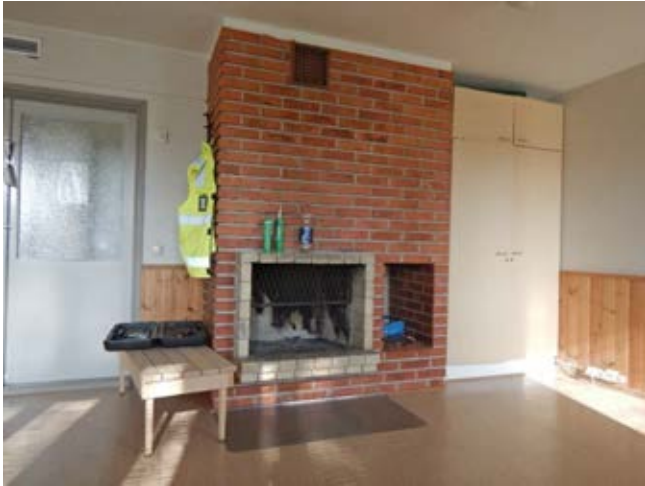
**Kuva 50.** Vanha painovoimainen poistoilmaventtiili 0. krs takahuoneessa

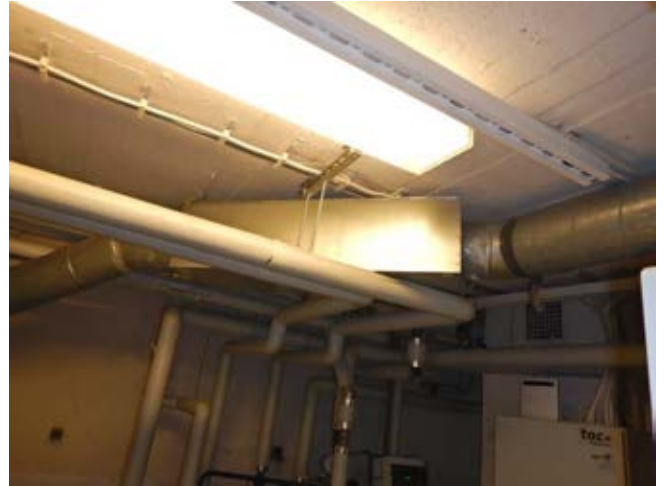
**Kuva 51.** Vanha painovoimainen poistoilmaventtiili 0. krs lämmönjakohuoneessa

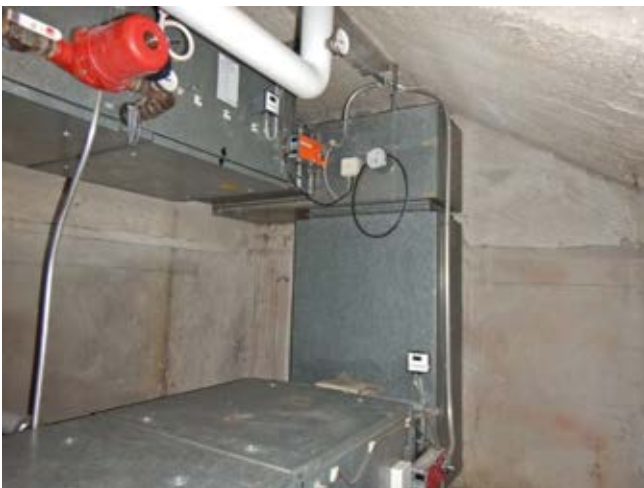
**Kuva 56.** Raitisilmakammio sisäkautta. TK-1 alhaalla, lattialla ja TK-2 katossa

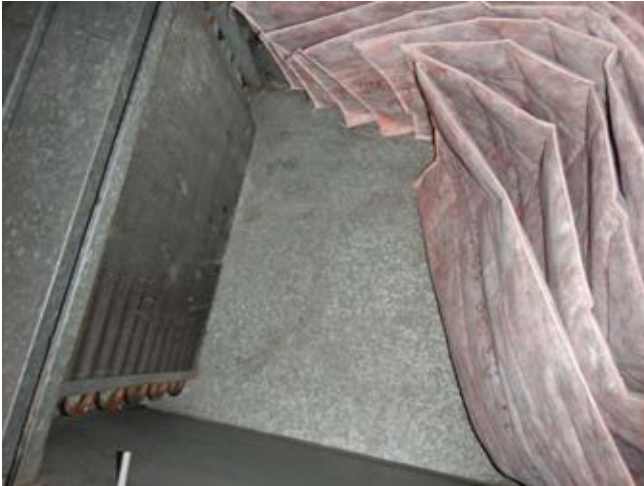
**Kuva 58.** TK-1 suodatinkammio oli puhdas

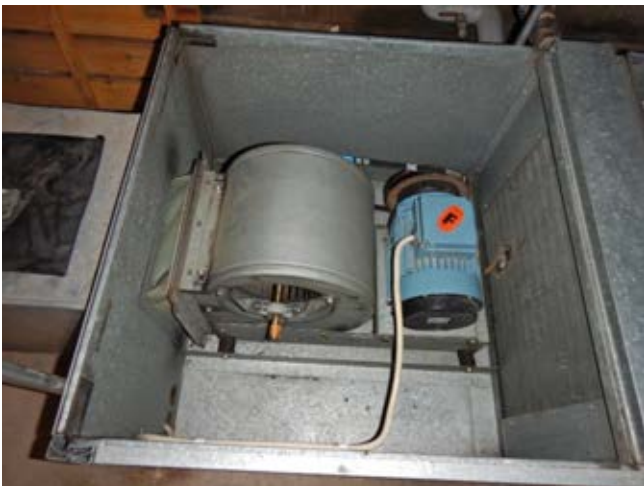
**Kuva 60.** Yleiskuva TK-1 puhallinkammioista. Kammio oli puhdas

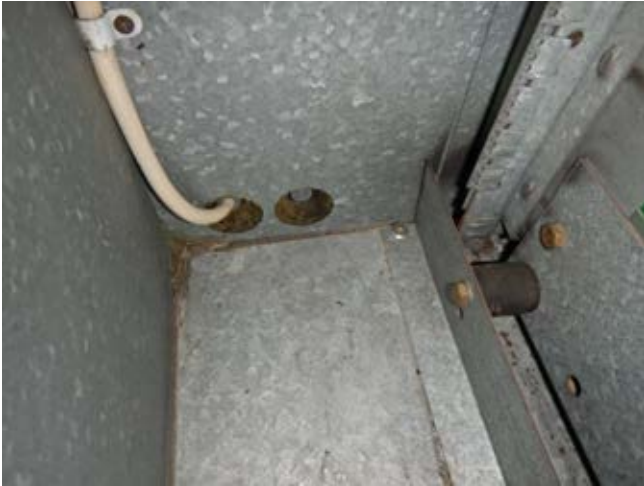
**Kuva 62.** Paljasta mineraalivillaa TK-1 puhallinkammion sähköläpivienneissä

Tuloilmakoneessa TK-1 havaittiin paikallinen mineraalikuitulähde puhallinkammion seinän sähköläpiviennissä, jossa oli esillä paljasta mineraalivillaeristettä. Tuloilmakoneessa TK-2 havaittiin paikallinen mineraalikuitulähde tuloilmakammion luukun salpojen kiinnitysurissa, joissa oli esillä paljasta mineraalivillaa.

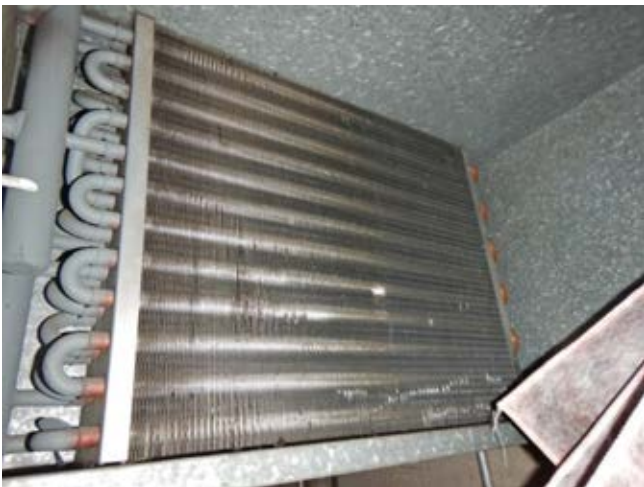
**Kuva 64.** TK-2 lämmityspatteri oli puhdas

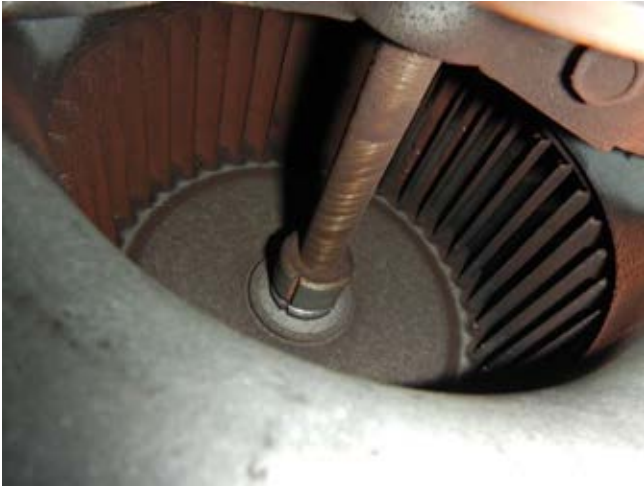
**Kuva 66.** TK-2 puhaltimen sisällä ruostetta ja pölykertymää

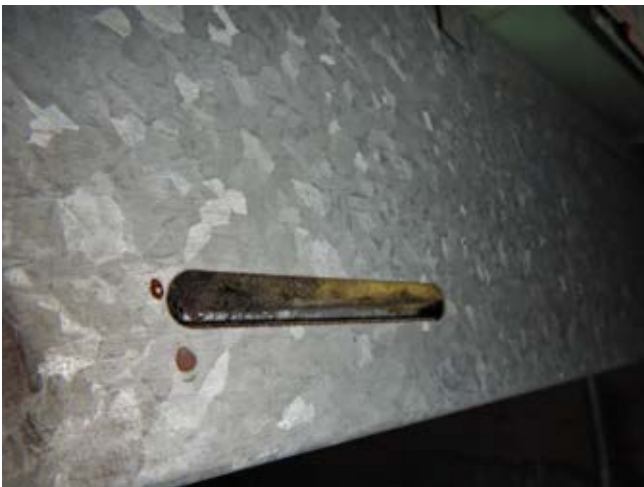
**Kuva 68.** TK-2 puhaltimen luukkujen kiinnikkeiden koloissa on paljasta mineraalivillaa näkyvillä

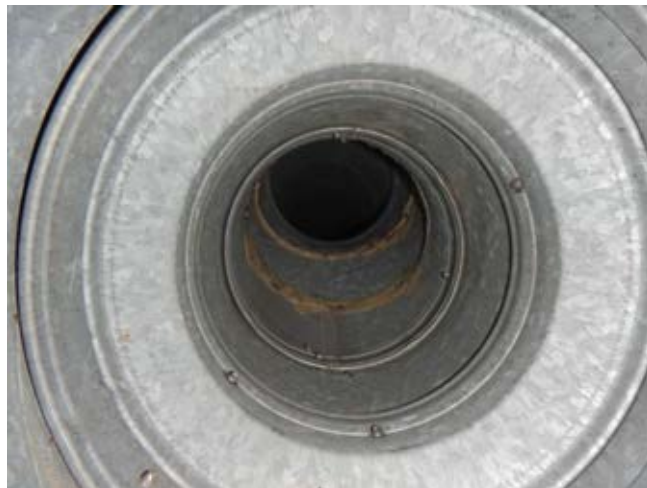
**Kuva 71.** TK-1 tuloilman runkokanava. Kanavassa vähäinen määrä irtoroskaa

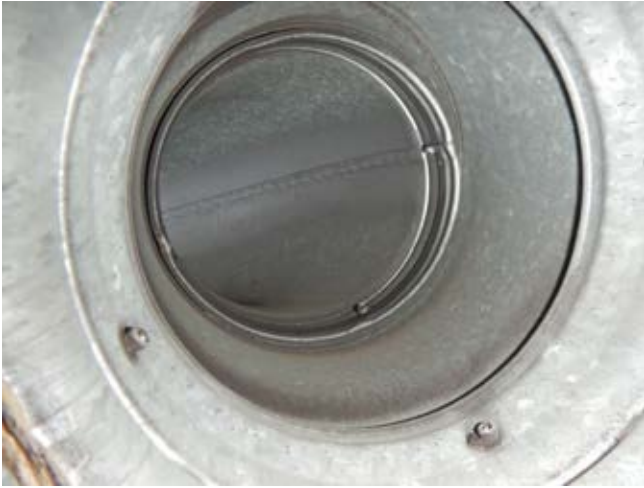
**Kuva 74.** Pölykertymää ja tummaa likaa TK-1 tuloilman runkokanavassa 0. kerroksessa

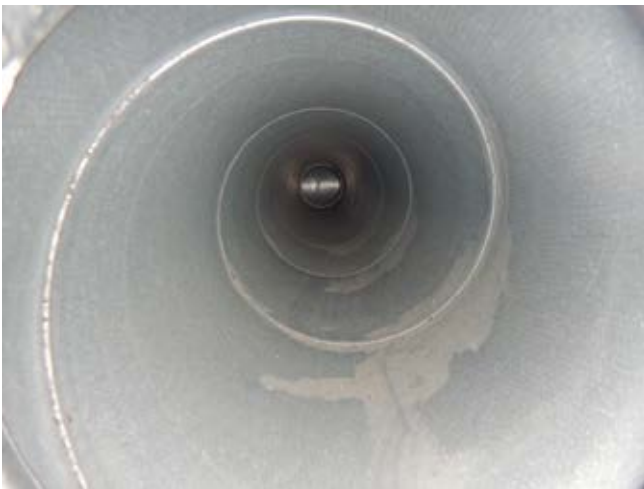
**Kuva 76.** Kuivia vesijälkiä ja pölykertymää B001 tuloilmakanavassa

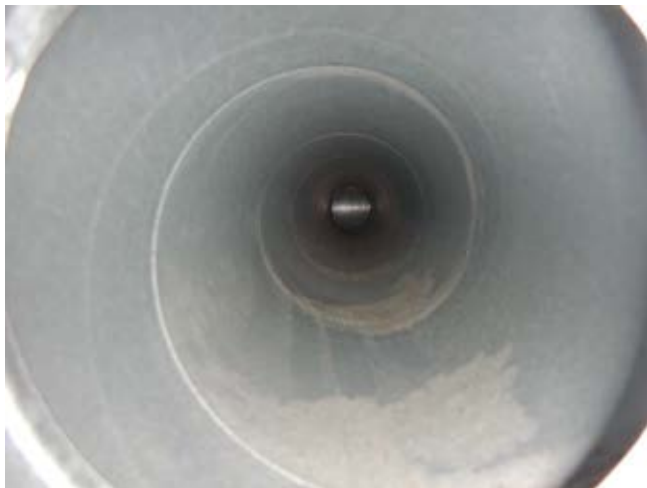
**Kuva 78.** Kuivia vesijälkiä ja pölykertymää B002 tuloilmakanavassa

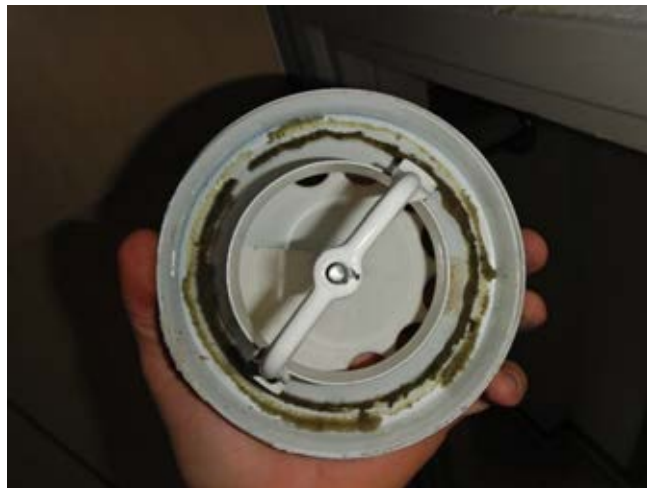
**Kuva 79.** Tuloilman pääte-elinventtiin tiiviste likaantunut ja hapertunut tilassa B003

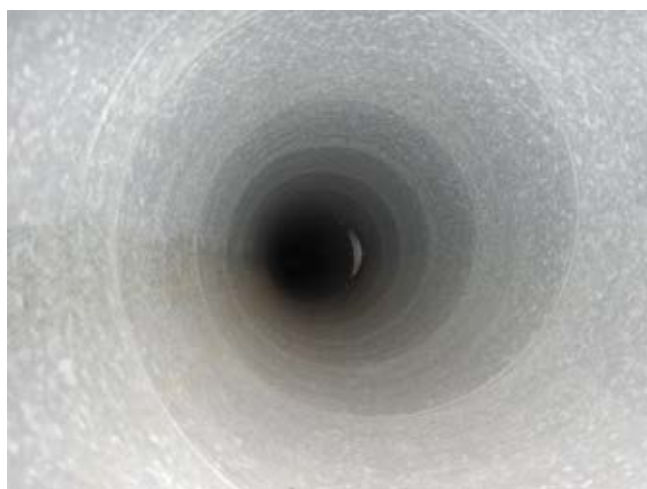
**Kuva 81.** Pölykertymää 1. kerroksen käytävän TK-1 runkokaanavassa

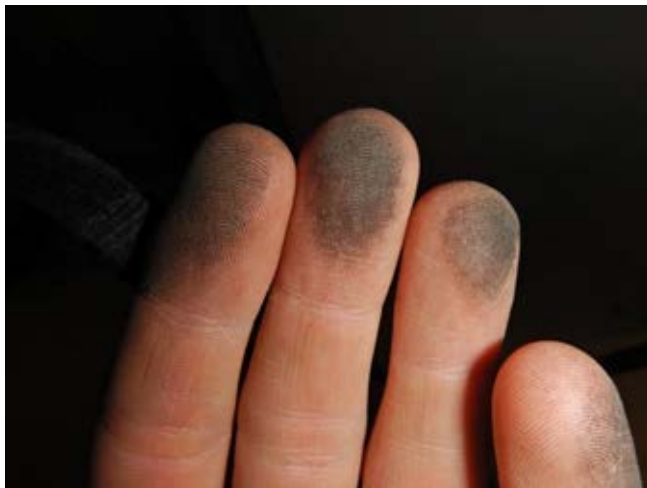
**Kuva 82.** TK-1 1. kerroksen runkokanavan sisäpinnassa on mustaa likaa

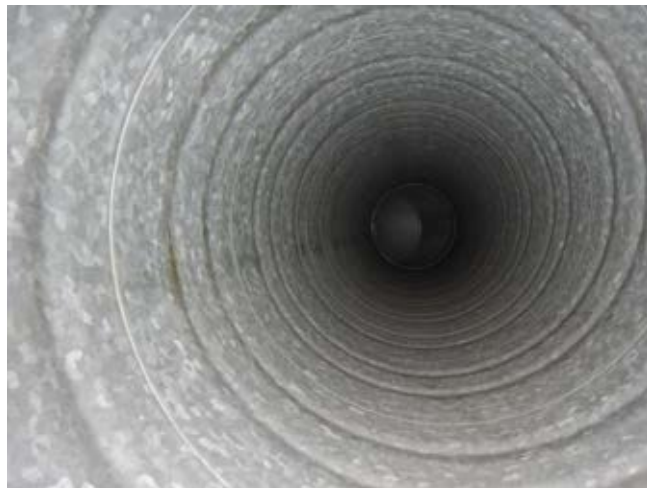
**Kuva 83.** TK-2 1. kerroksen käytävän runkokanava. Kanava silmämääräisesti puhdas

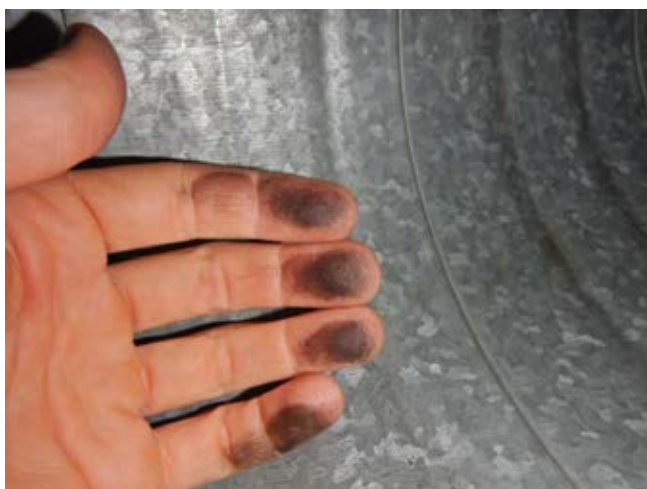
**Kuva 84.** TK-2 1. kerroksen käytävän runkokanavan sisäpinnassa on mustaa likaa
