# Kuntoarvio RS<sup>15</sup>

## Huhmarannan lastenkoti

Huhmarannakatu 3, Lahti

Tarkastuspäivä 25.3.2019 | Raportointipäivä 24.4.2019

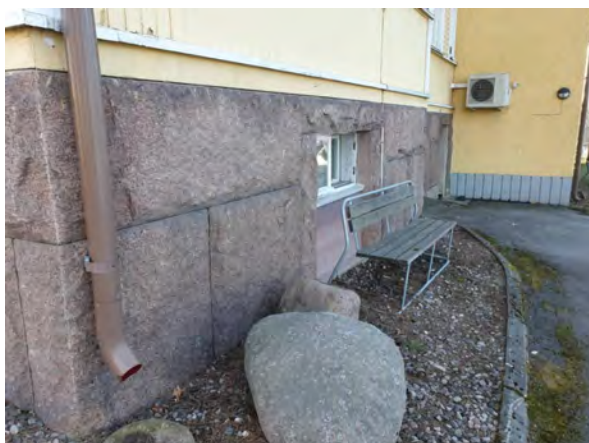
Maanpintojen kallistuksissa havaittiin lieviä puutteita vierustoilla, joita tulee korjata tarvittavilta osin. Syöksytorvien alle ei ole asennettu kaikkialle sadevesikaivoja. Vesiä pääsee valumaan vierustalle, mikä lisää perustusten kosteusrasitusta. *Nykyisten rakennusmääräyksien mukainen suositeltava maanpinnan vähimmäiskaltevuus kolmen metrin etäisyyteen sokkelista on 1:20, korkeusero vähintään 0,15 m (RakMk C2, Kosteus, 1998).*

1. Katoilta tuleva vesi valuu rakennuksen vierustalla olevaan betonikouruun.

- Kattovesien poisohjauksen parantaminen.
- Maanpintojen kallistuksia korjataan tarvittavilta osin vierustoilla.
- Salaojien paikannus, kuvaus ja painehuuhtelu tarvittaessa.

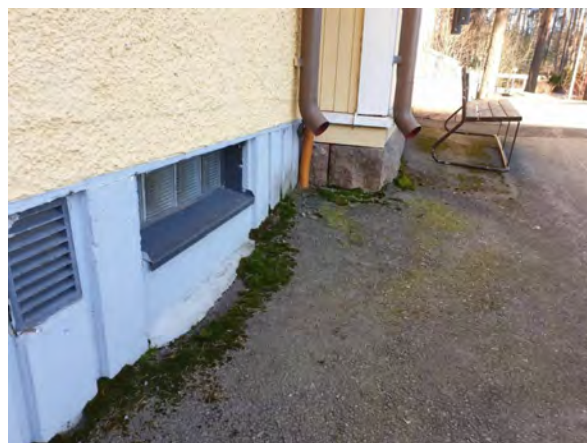
2. Katolta tuleva vesi valuu rakennuksen vierustalle.

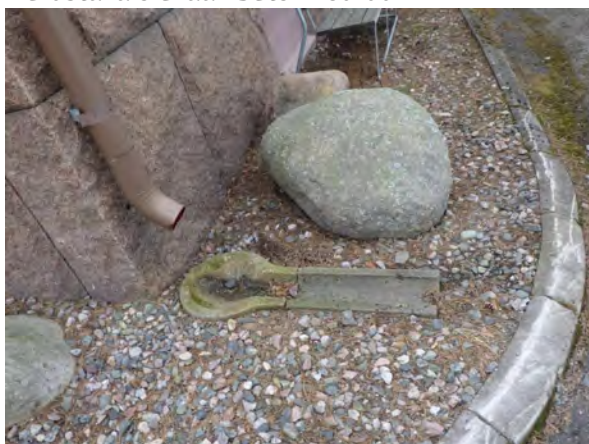
3. Betonikourua sadeveden ohjaukseen pois rakennuksen vierustalta.

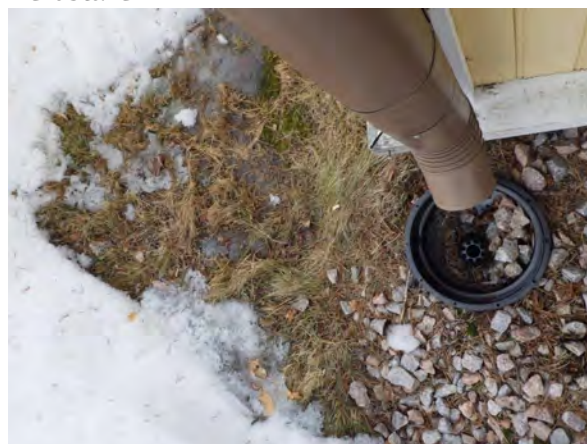
4. Sadevesikaivo on asennettu.

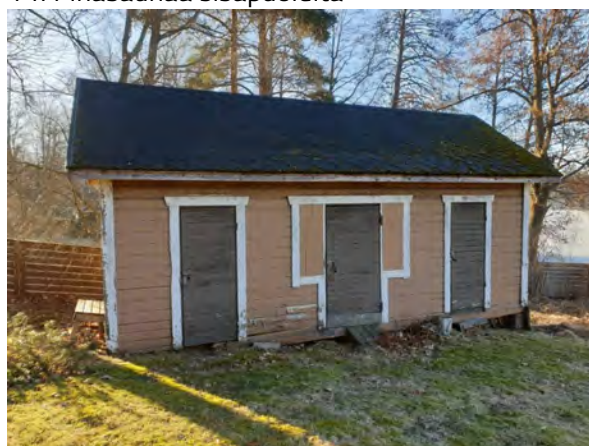
16. Varstorakennus on huonokuntoinen

- Pihasaunan kunnostus nykymääräysten mukaisesti, mikäli sen käyttö- ja tai vaatimustaso lisääntyy. Ei PTS taulukossa.
- Puuaitojen huoltomaalaus ja tarvittaessa laudoituksien osittainen uusiminen.
- Piharakennusten kunnostuskorjaukset ja huoltomaalaukset jakson aikana tarpeen mukaan.

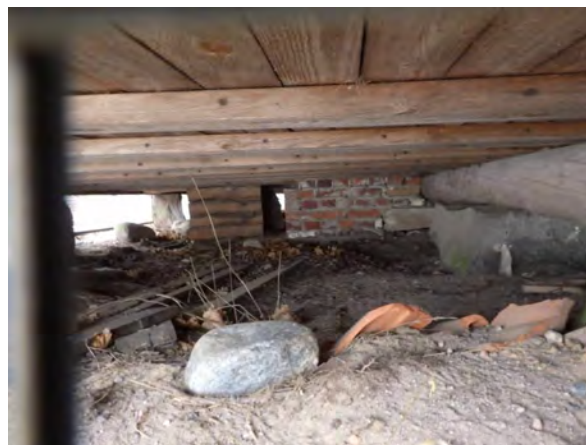
28. Alapohjassa on rakennusjätettä, lehtiä, maapinta ei ole tasainen.

- Suositellaan alapohjatilan maa-aineksen osittaista kunnostusta, sekä rakennusjätteen poistoa ja maapinnan muotoilua, jotta vesi ei pääse lammikoitumaan ja tuuletus toimii kaikilla osin.

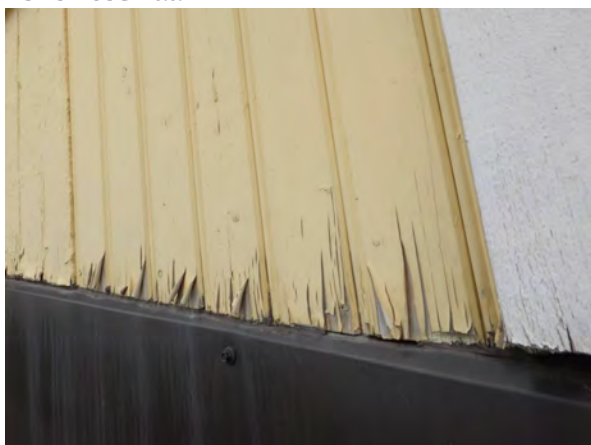
31. Puuverhouksessa on havaittavissa paikoin maalipinnan varioita

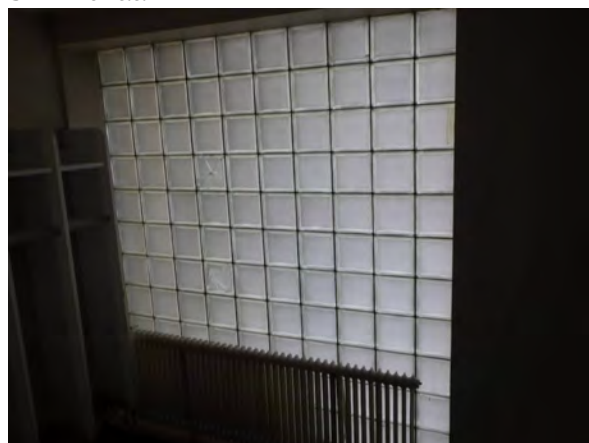
36. Lasitiili-ikkunassa on rikkoutuneita lasia.

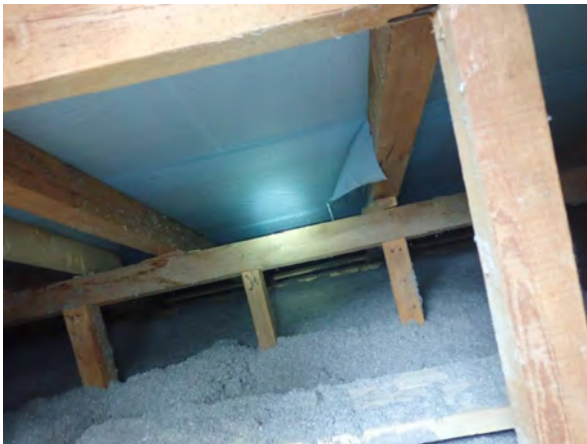
47. Yläpohjatilaa, aluskate on asennettu

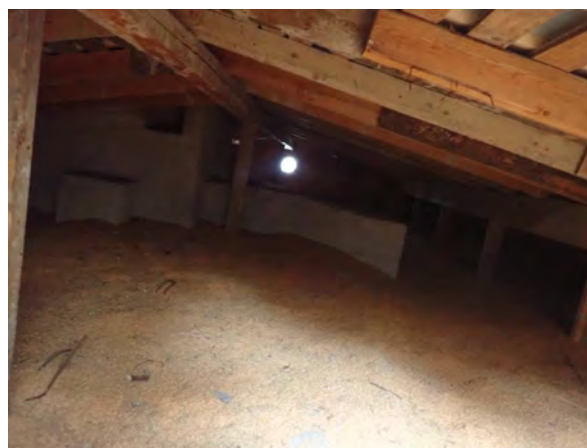
50. Yläpohjatilan tuuletus aukko näkyy peräseinällä.

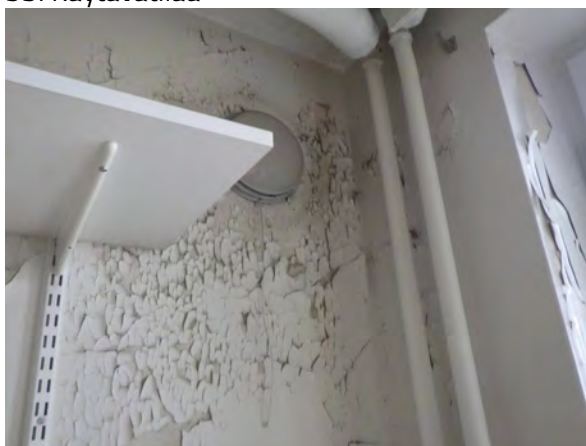
55. Maalipinta hilseilee paikoin alakerran tiloissa.

- Sisätiloja kunnostetaan tarpeen mukaan käyttötarkoitusta vastaavaksi.
- 1958-luvulla rakennetun osan tarkemmat korjaustyöselvitykset ja tutkimukset tilojen käyttötarkoituksen selvittämiseksi.
- Tulisijan ja hormin tarkastukset ennen käyttöönottoa.

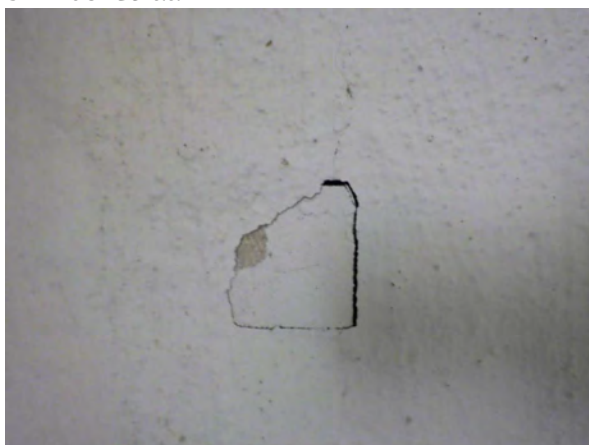
56. Kellaritilan seiniin on jäänyt muottilaudotusta.

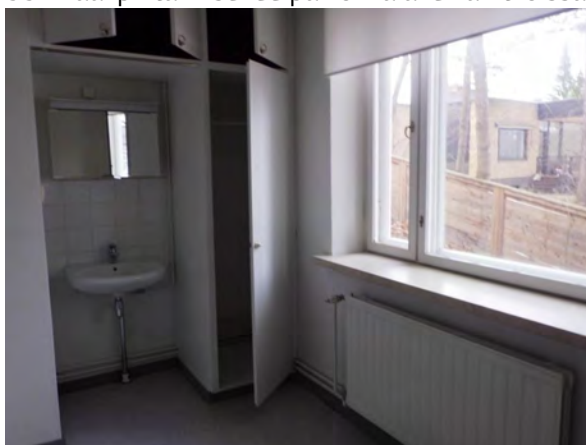
57. Tarkastetussa huoneessa oli muista huoneista poikkeava tuoksu. Lavuaarin alla havaittiin kohonnutta kostusrasitusta. Tila sijaitsee -58 luvulla rakennetussa osassa.

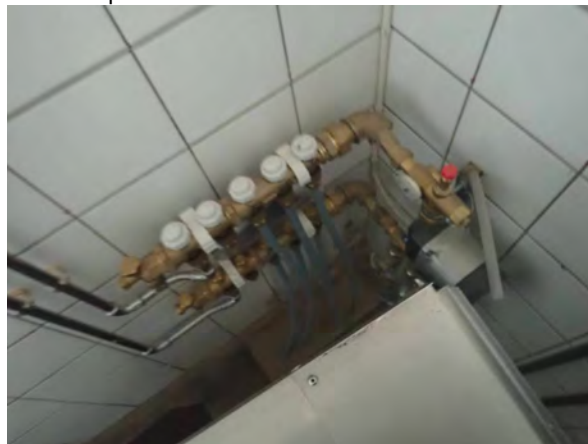
73. Vesikiertoiset lattialämmitykset saunatiloissa.

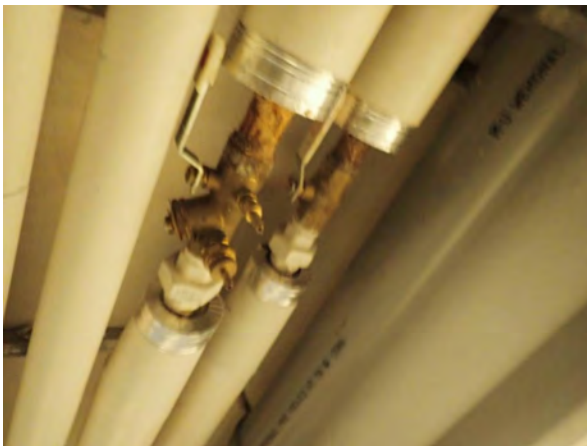
78. Linjasäätöventtiili oletettavasti vuodelta 1988.

- Lämmityksen perussäätö (= lämmitysverkoston tasapainotus), linjasäätöventtiilien kunnostustarve selventyy toteutuksessa.
- Lämmitysverkoston kuntotutkimus.

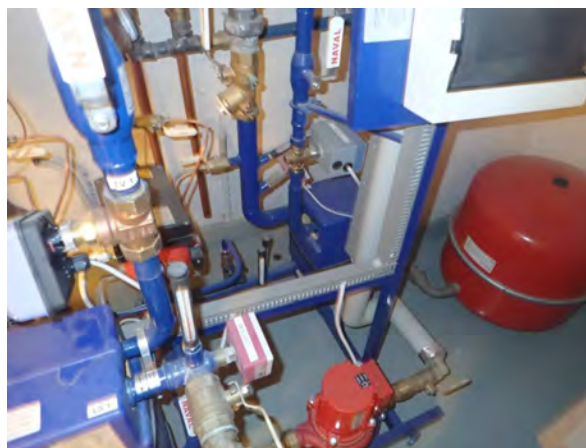
80. Lämmityksen ja lämpimän käyttöveden säätöventtiilit ovat arviolta vuodelta 2008.

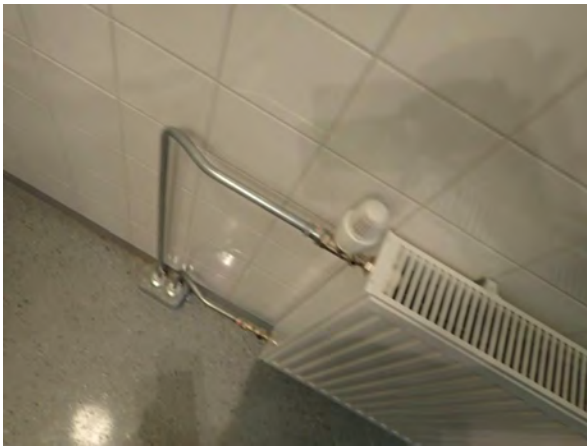
81. Termostaattinen patteriventtiili sekä patteri uusi.

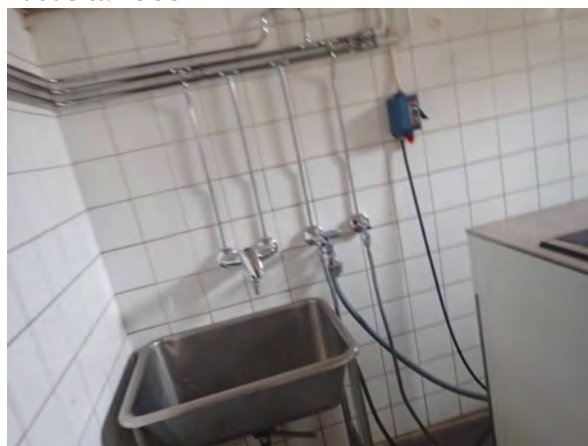
91. Vesijohdot ovat uusittuja.

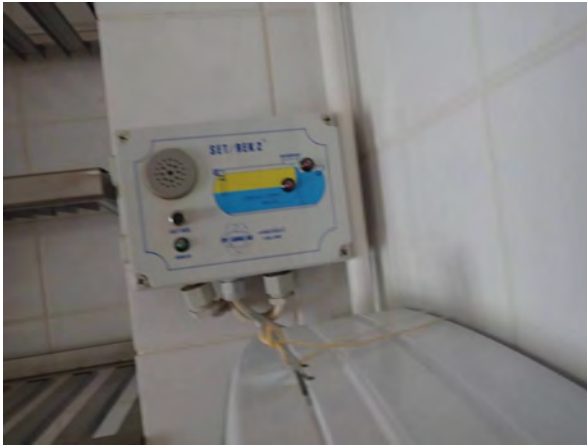
95. Keittiön rasvanerotuskaivon hälytysjärjestelmä.

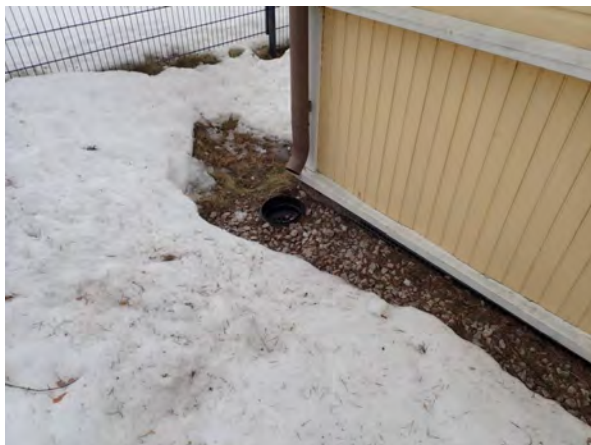
101. Osin sadevesille on lisätty rännikaivot, johtamisesta ei varmuutta.

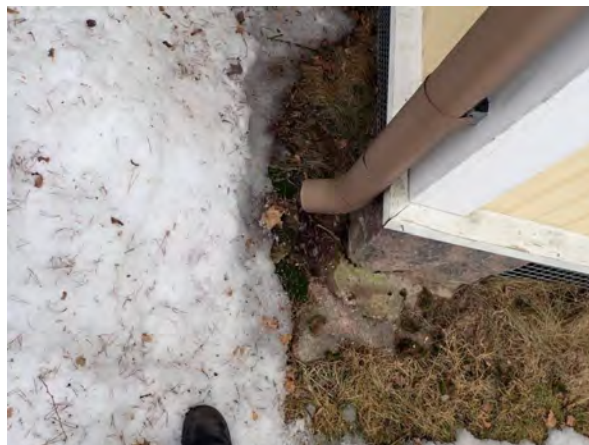
102. Osin sadevedet johdetaan maahan/loiskekivillä kauemmas rakennuksesta.

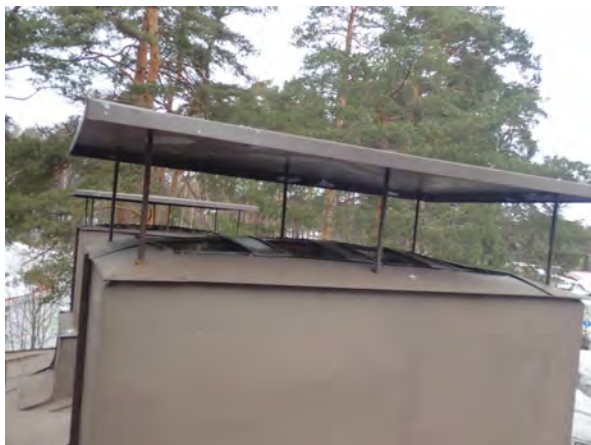
116. Painovoimaisen ilmanvaihdon hormipiipun päissä on sadehatut.

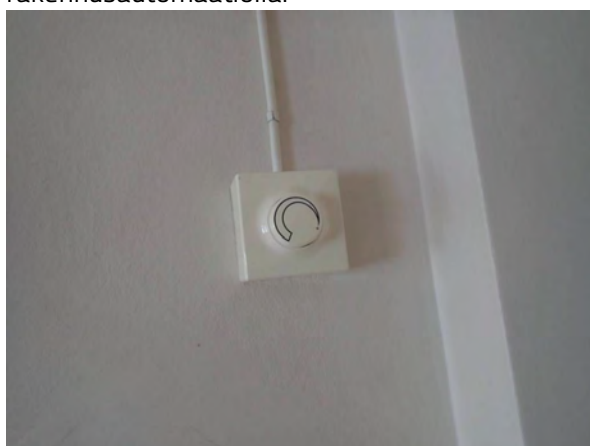
122. Tyristori-säädin, oletettavasti ohjataan pienempää huippuimuria PK-1.

- Säätolaitteita uusitaan toistaiseksi tarpeen mukaan (huoltotoimenpitein, ei esitetä PTS taulukossa).
- IV-koneita uusittaessa uusitaan myös niiden säätölaitteet.

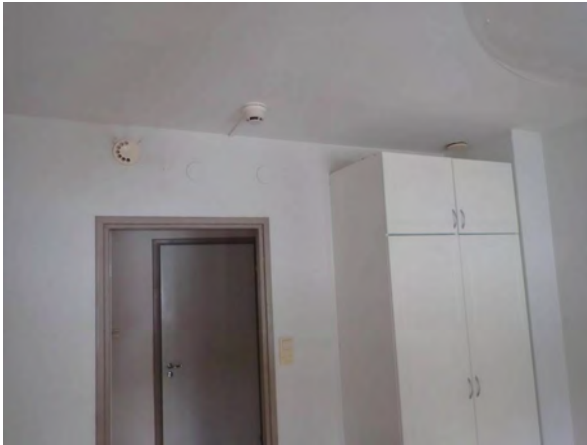
127. Poistoventtiilinä lautasventtiili koneellisen ilmanvaihdon alueella.

- Päätelaitteet puhdistetaan nuohouksen yhteydessä. Samalla koneellisen poistoilman alueella lautasventtiilejä uusitaan koneellisen ilmanvaihdon kartioventtiileiksi.
