# Huhmarannankatu 3:n rakennushistoriallinen selvitys – Huvilasta lastenkodiksi

RAPORTTI

Lahden Tilakeskus

9.6.2023

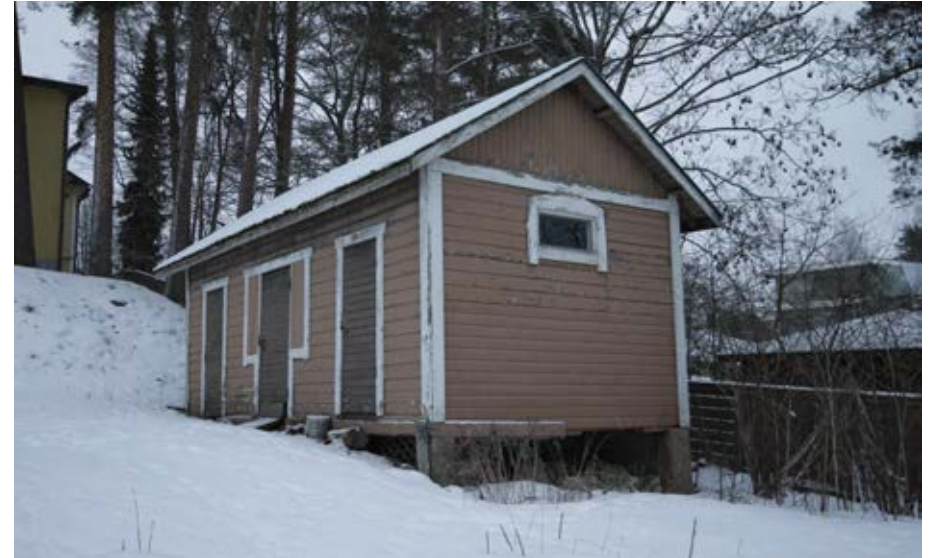
Kuva 56: Vanha varasto ja ulkokäymälä on rakennettu graniittipaasien varaan. Ikkunan viistetyt vuorilaudat ovat samaa tyyliä kuin päärakennuksessa. Toisella puolen varastoa lyhyen päädyn ikkuna on laudoitettu umpeen, vain vuorilaudat ovat jäljellä. Kuva: FCG, 2023.

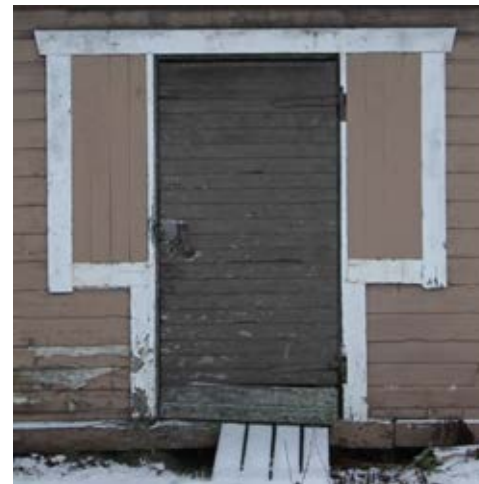
Kuva 57: Varaston ovet on koottu vaakalaudoista ja maalattu tummanruskeiksi. Helat ovat alkuperäiset. Oven vieressä olleet ikkunat on laudoitettu umpeen. Kuva: FCG, 2023. Sisätilat ja niihin tehdyt muutokset

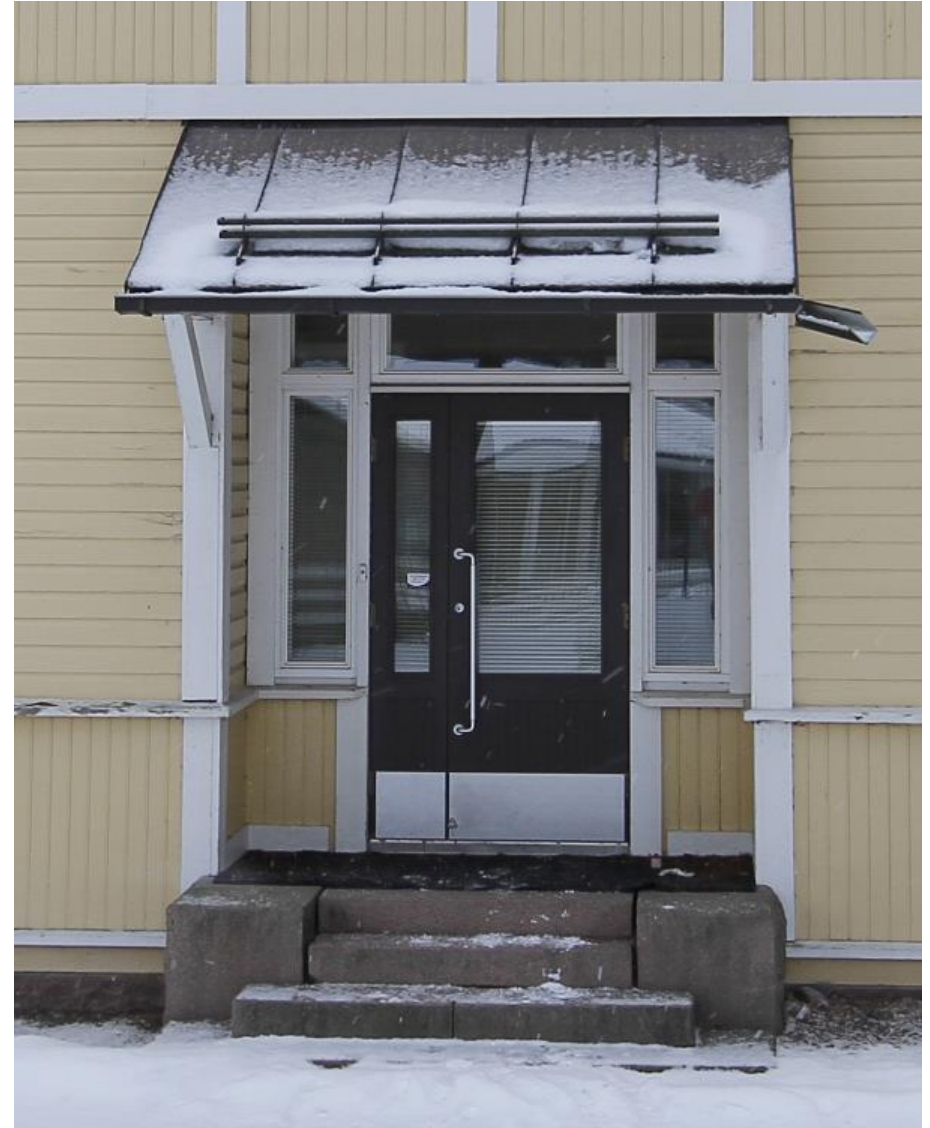
Kuva 82. Päärakennuksen pääsisäänkäynti sijaitsee pienessä syvennyksessä. Portaat ovat luonnonkivistä ja alkuperäiset. Ikkunat ja ovi on uusittu.

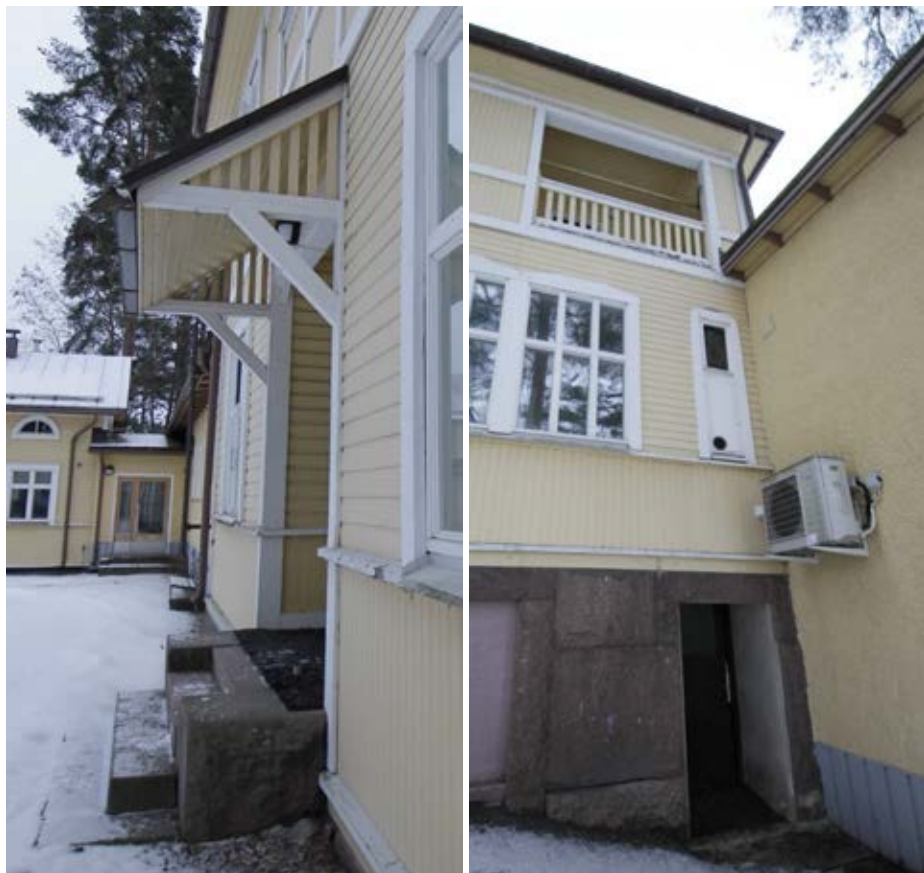
Kuva 83 (vasemmalla). Päärakennuksen pääsisäänkäynti kuvattuna sivulta. Lapekat-toisen katoksen päädyissä on harva laudoitus. Katos on tuettu seinärakenteisiin. Van-hojen valokuvien perusteella katos on ollut lisäksi tuettu kahdella pilarilla.

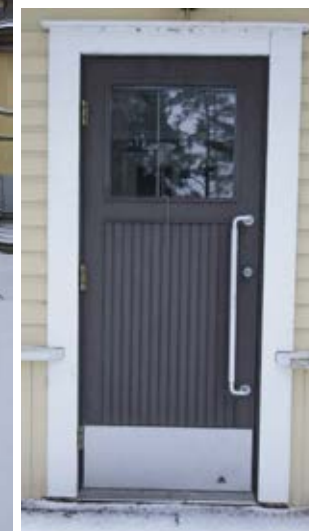
*Kuva 88 (oikealla). Asuinrakennuksen ovi on uusittu 2000-luvun alussa peruskorjauksen yhteydessä samalla kuin ikkunat.*

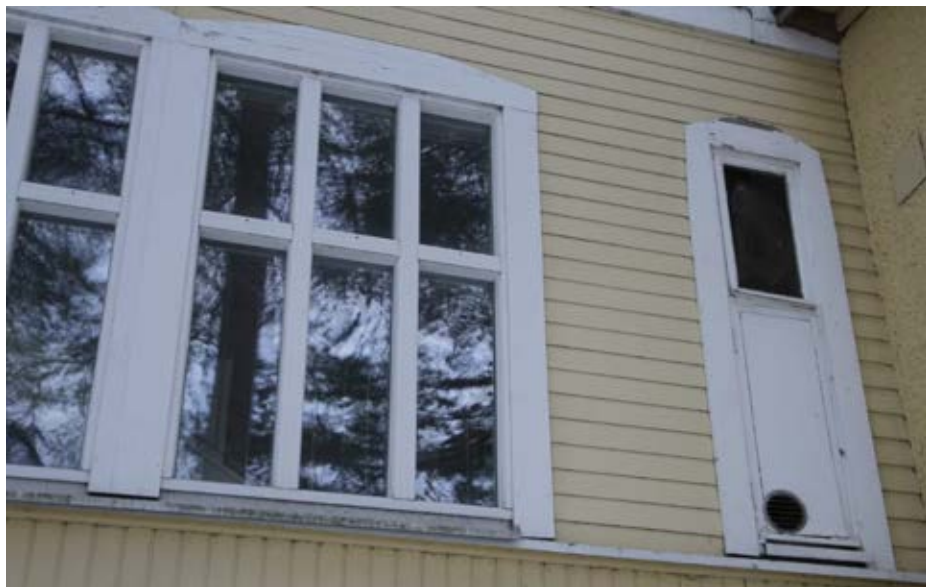
*Kuva 94 (yllä). Lounaisjulkisivun nykyisen wc-tilan ikkuna on muita ikkunoita vanhempi. Se on alkujaan ollut vaakakarmilla kahteen osaan jaettu pystyikkuna, mutta alaruutu on levytetty umpeen, kun entinen keittiön eteinen on muutettu 1950-luvulla wc-tilaksi. Portaikon ikkunat on uusittu 2000-luvun alussa rakennuksen peruskorjauksen yhteydessä MEK 3K ikkunoiksi. Ikkunat eivät ole avattavia.*

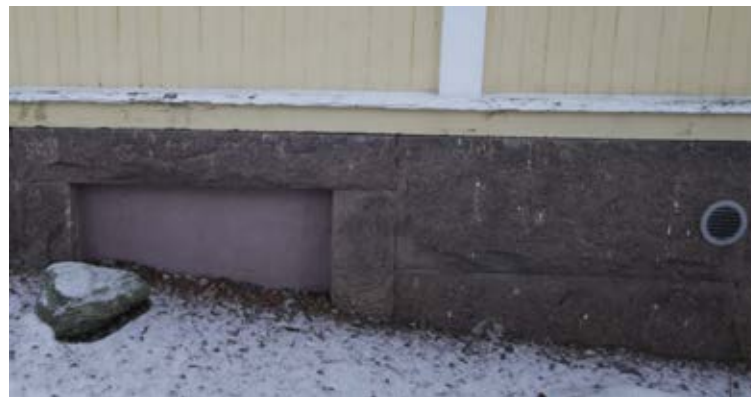
*Kuva 95 (oikealla yllä). Kellarikerroksen ikkunoita on muurattu umpeen. Kuvassa luoteispäädystä entinen kellarin ikkuna.*

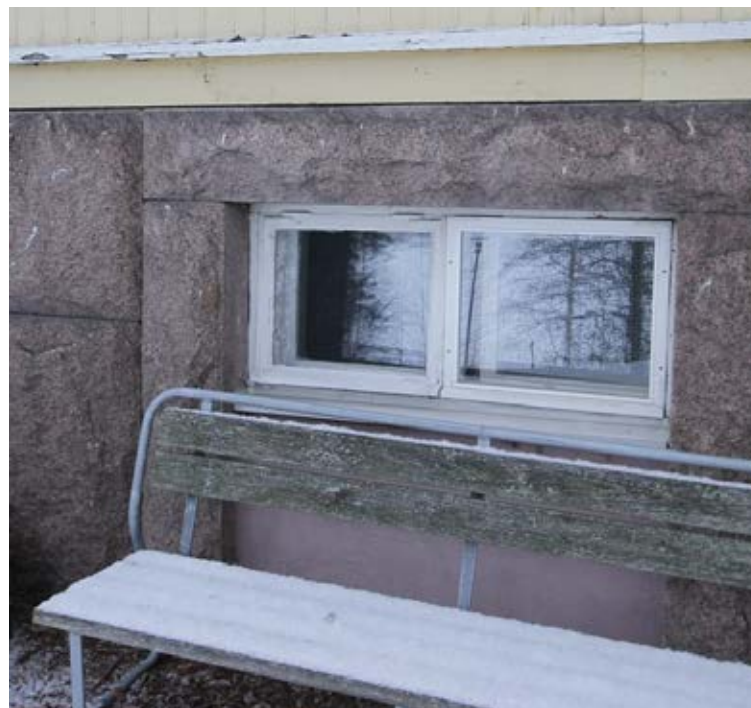
*Kuva 96 (oikealla alla). Kellarikerroksen ikkunoita on muurattu umpeen. Kuvassa lounaisjulkisivulta osittain umpeen muurattu kellarin ikkuna. Vaakaikkunan vasemmanpuoleinen ruutu vaikuttaa heloituksen perusteella olevan viimeistään jälleenrakennuskaudelta. Siinä on saranat ikkunan yläreunassa. Oikeanpuoleisen ruudun puitteet vaikuttavat uudemmilta ja lasi on lankalasia.*

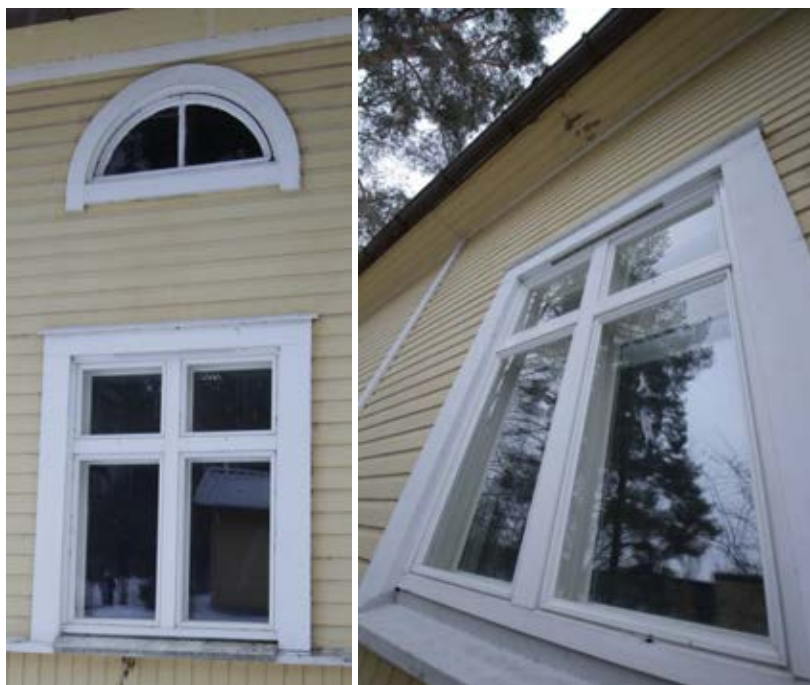
Kuva 97 (vasemmalla). Asuinrakennuksen luoteisjulkisivulla on ullakkokerroksessa puolikuun malliset lunetti-ikkunat kahden reunimmaisen ikkunan yllä.

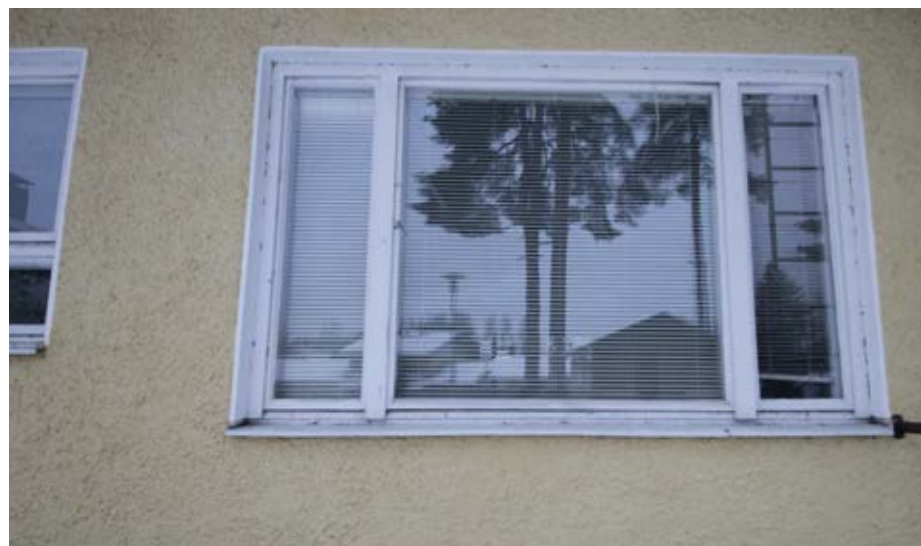
Kuva 99. Laajennusosan koillisjulkisivun isompi ikkuna. Ikkuna on alkuperäinen 1950-luvun ikkuna.

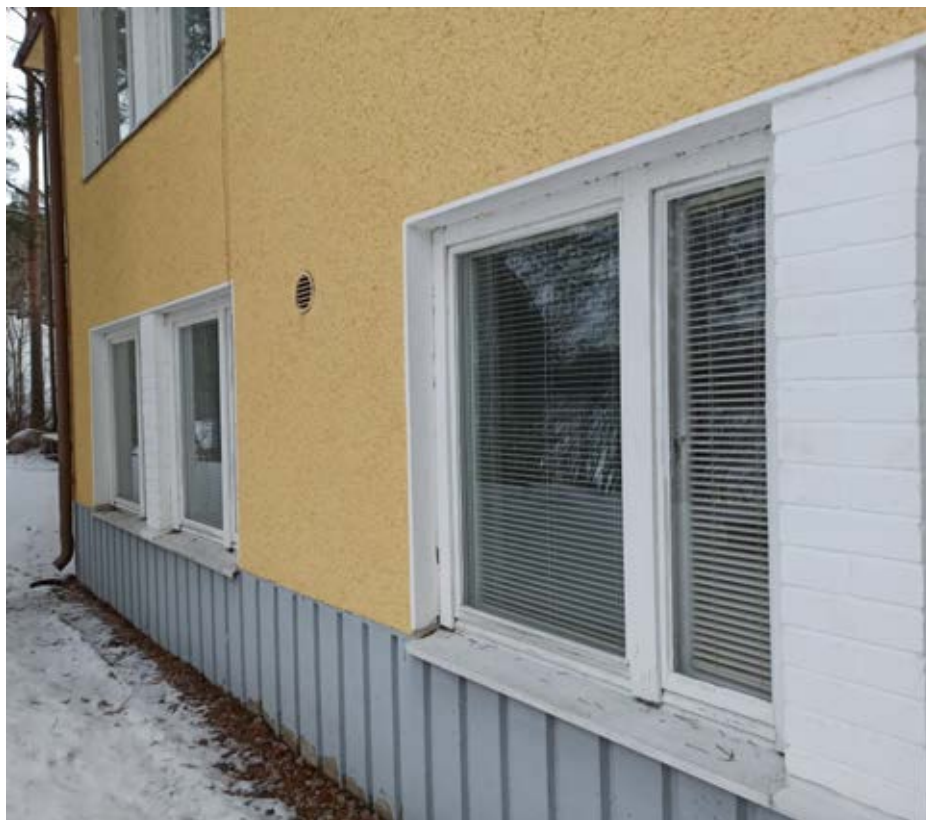
*Kuva 100. Lounaisjulkisivun parittaiset, neliömäiset tuuletusikkunalliset ikkunat. Ikkunaparien väli on valkoiseksi maalattua, puhtaaksi muurattua tiiltä. Ikkunat ovat alkuperäiset 1950-luvun ikkunat.*

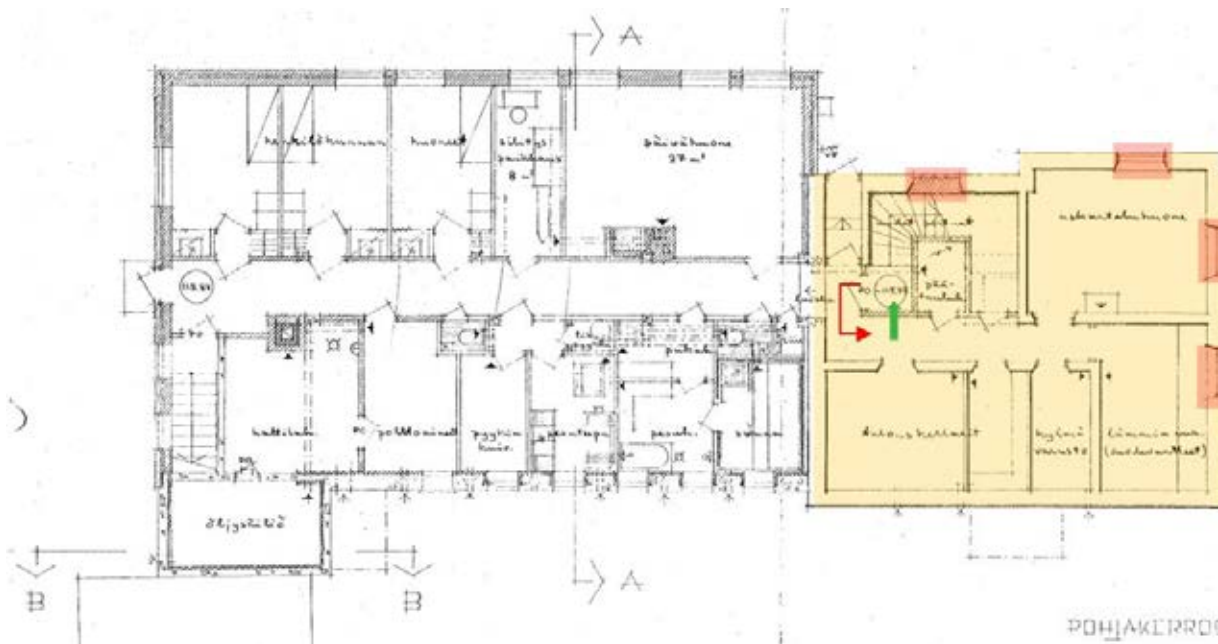
ovi on moderni metallipalo-ovi. Askarteluhuoneessa sijainnut tulisija on purettu. Askarteluhuoneessa toinen ikkunoista on muurattu myöhemmin kokonaan umpeen ja toinen osittain. Samoin myös sitä vastapäätä sijaitsevan lämpimän varastohuoneen ikkuna sekä portaikon kohdalla sijainnut ikkuna on muurattu umpeen.

Kuva 119: Ote vuoden 1957 pohjapiirustuksesta. Päärakennuksen kellarikerros on korostettu keltaisella. Umpeen muurattut ikkunat on osoitettu punaisella ja portaikon oven vanha paikka punaisella ja uusi sijainti vihreällä nuolella. Lähde: Lahden Tilakeskus.

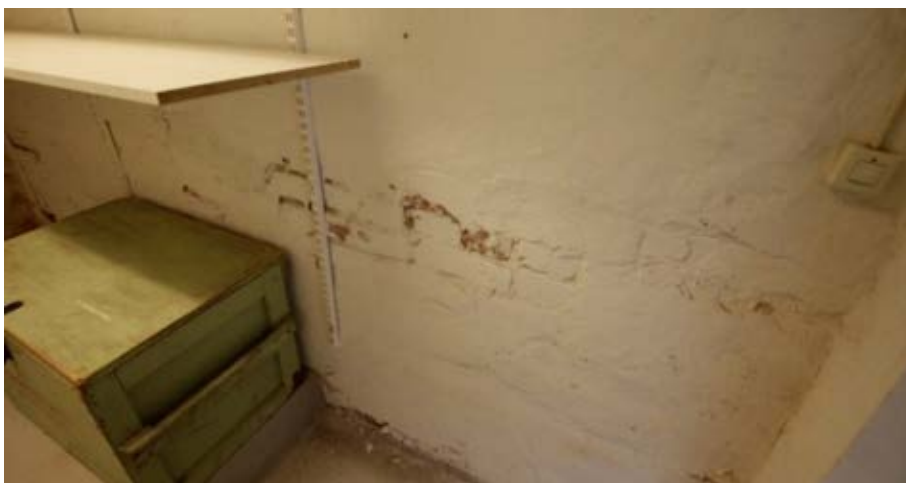
Kuva 121: Kellarin sisäseinien tiilimuuraus kuultaa rappauksen alta. Kuva: FCG, 2023.

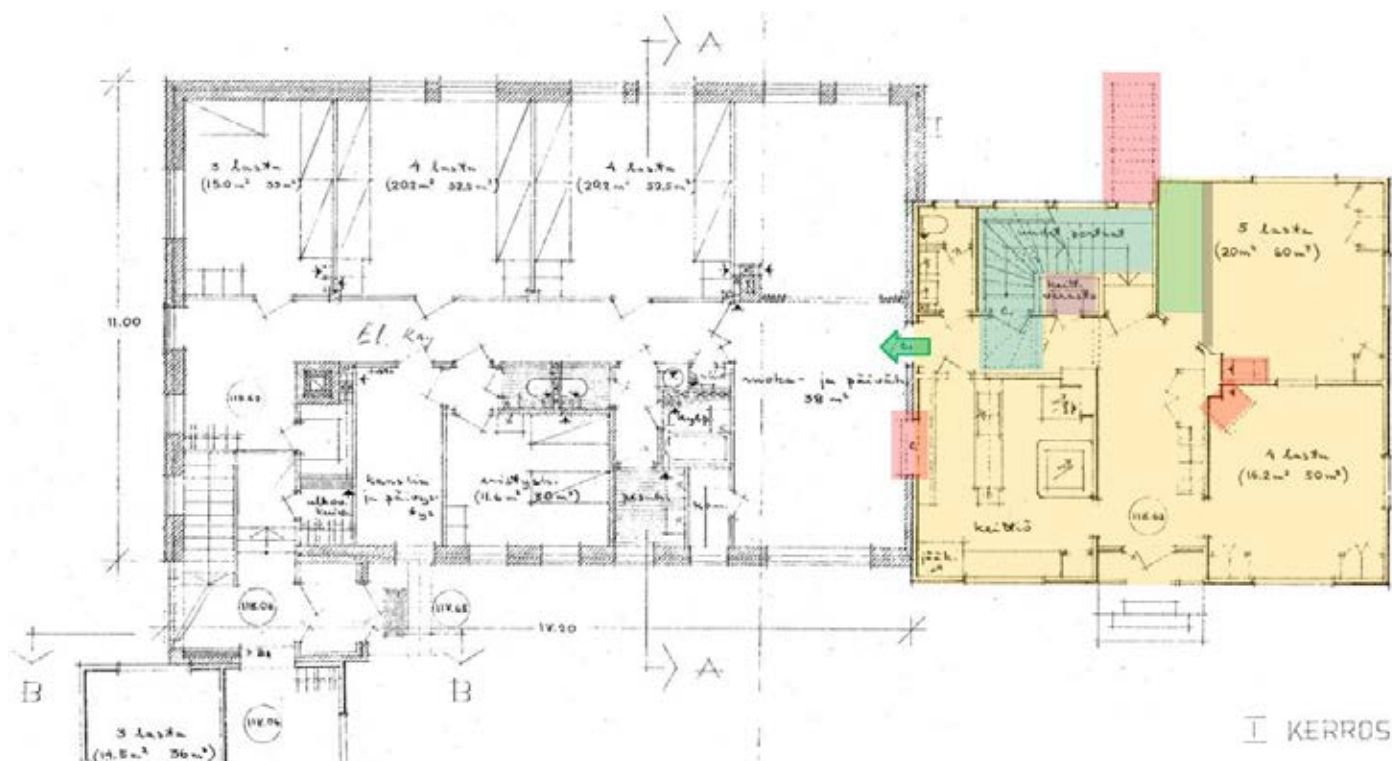
Kuva 123: Päärakennuksen ensimmäinen kerros (korostettu keltaisella) on kokenut useampia tilamuutoksia: Portaiden (sinisellä) suunta on muutettu, isommasta lastenhuoneesta on lohkaistu kylpyhuone (vihreällä) ja huoneen oviaukko on siirretty samaan linjaan toisen lastenhuoneen seinälinjan kanssa (harmaa viiva). Rakennuksen itäseinään on puhkaistu kulkuyhteys (vihreä nuoli) laajennusosaan. Lastenhuoneista on purettu tulisijat (punaisella). Samoin takapihan portaat ja uloskäynti sekä keittiön uloskäynti (punaisella) on poistettu käytöstä laajennusosan rakentamisen myötä. Keittiövarasto (violetilla) on muutettu wc-tilaksi. Kuva: Lahden Tilakeskus.

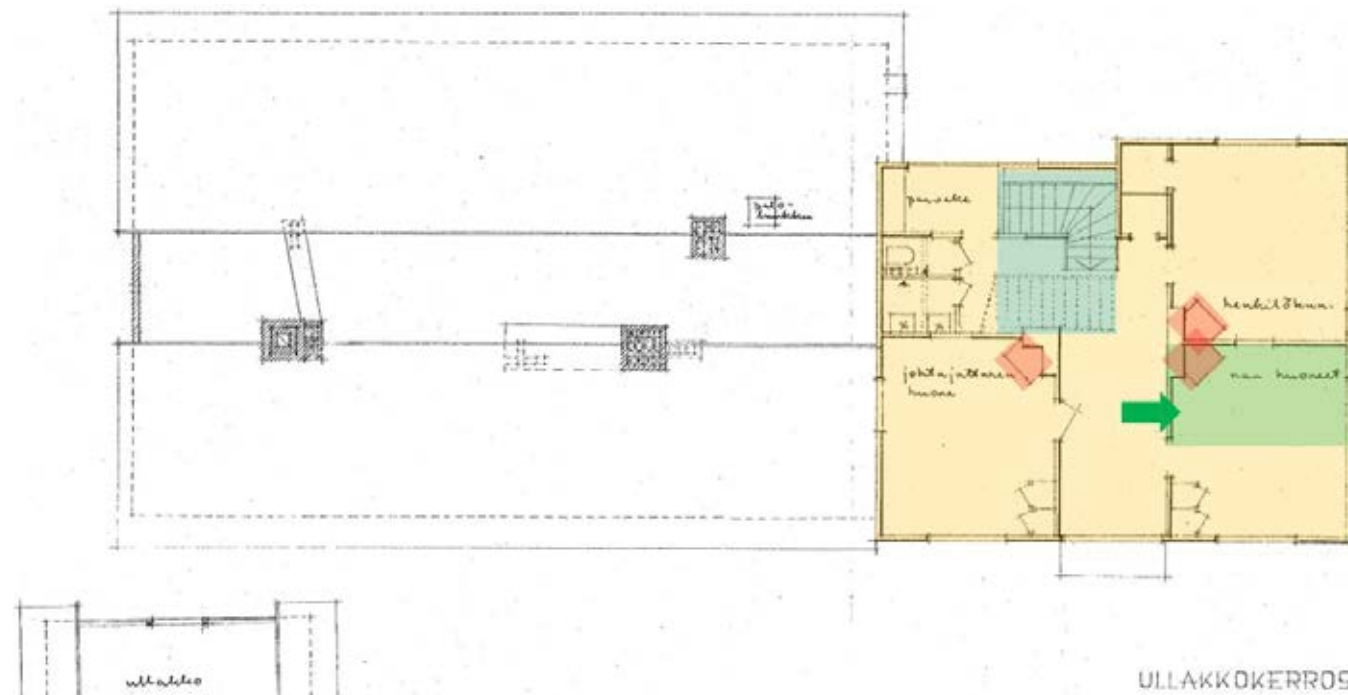
Kuva 127: Portaiden siirto (sinisellä) ulkoseinän viereen vuonna 1958 valmistuneen laajennusosan rakentamisen yhteydessä ei ole vaikuttanut tilajakoon päärakennuksen yläkerrassa (korostettu keltaisella). Sen sijaan toinen henkilökunnan huoneista on myöhemmin jaettu kahdeksi pienemmäksi huoneeksi (vihreällä merkitty alue) ja seinään on avattu toinen oviaukko (vihreä nuoli). Tulisijat (punaisella) on purettu pois.

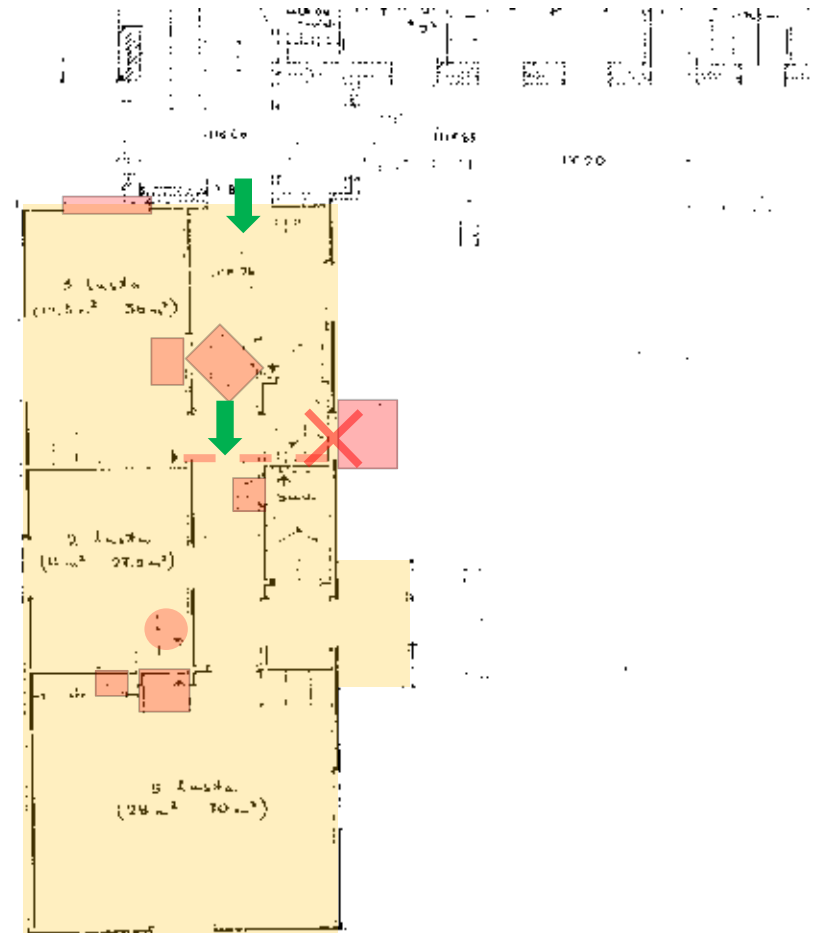
Kuva 133: Vanhan asuinrakennuksen (korostettu keltaisella) tilajako on vuoden 1957 pohjapiirroksen mukaan osin muuttunut alkuperäisestä. Toisen sisäänkäynnin sulkeminen (punainen rasti) mahdollisti wc:n ja pesuhuoneen rakentamisen sen kohdalla olleen eteisen tilalle. Rakennuksen läpi avattiin kulku laajennusosasta pohjoisen suureen saliin saakka (vihreät nuolet). Punaisella katkoviivalla on osoitettu mahdollisesti purettu väliseinä; sen paikalla kuvaan on merkitty palkki. Tulisijat purettiin pois, samoin eteläseinän ikkuna laitettiin umpeen (punaisella). Kuva: Lahden Tilakeskus.

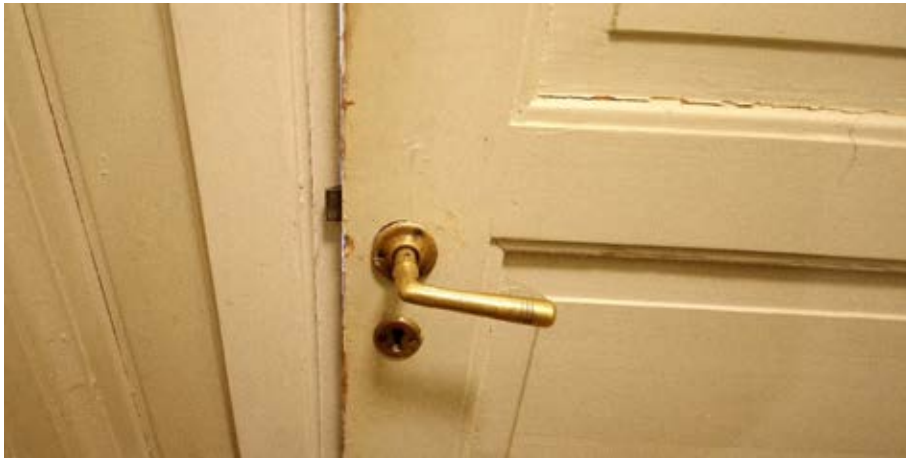
*Kuva 143: Huoneen puuovi heloineen on todennäköisesti 1900-luvun alku vuosikymmeniltä. Kuva: FCG, 2023.*

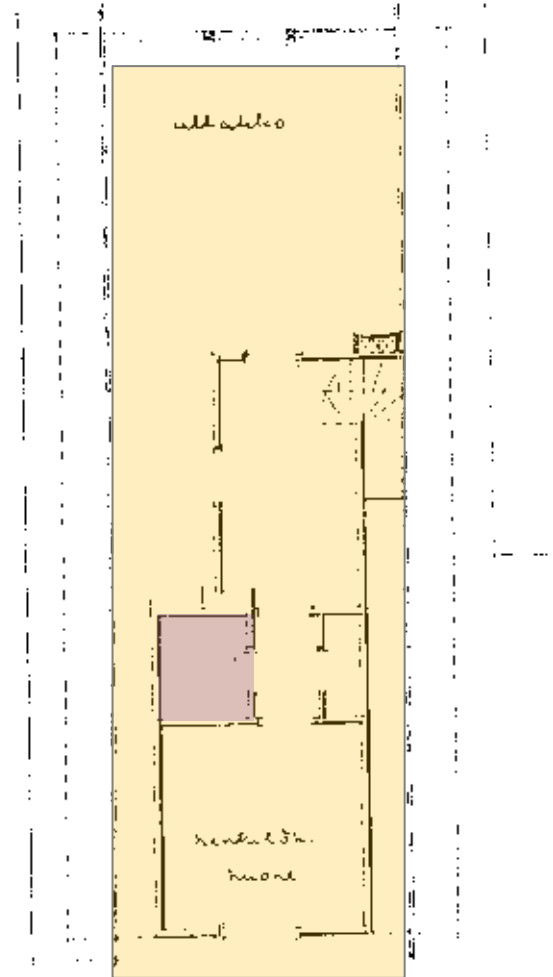
*Kuva 144: Vanhan asuinrakennuksen ullakkokerros on tilajaan osalta vuoden 1957 pohjapiirroksen mukainen; seinien tai portaikon paikka ei ole muuttunut. Komerossa (violetilla) on jossain vaiheessa ollut wc, joka on sittemmin purettu pois. Kuva: Lahden Tilakeskus.*

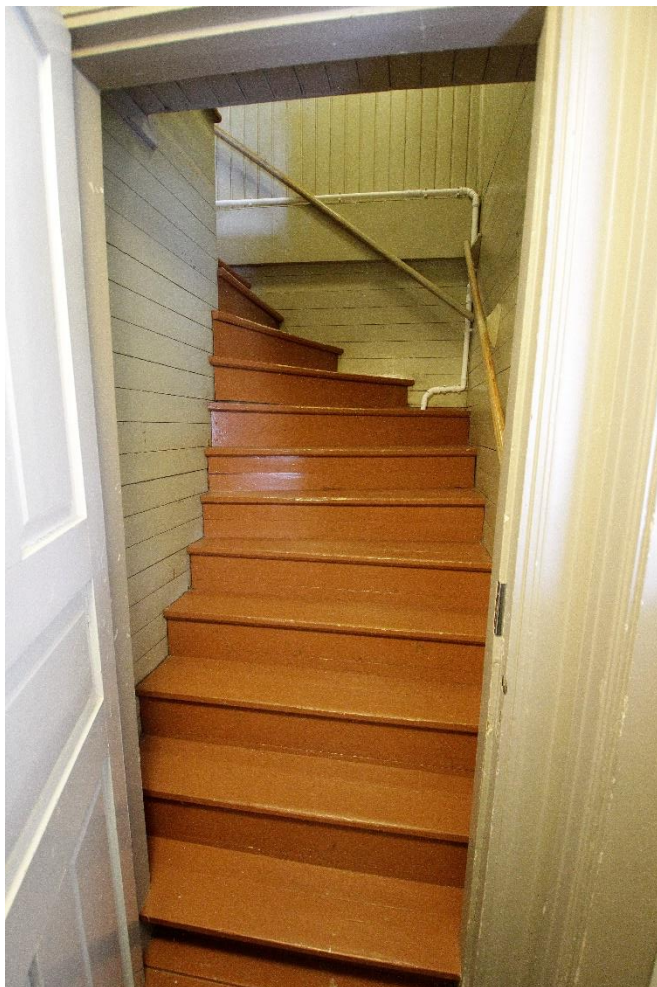
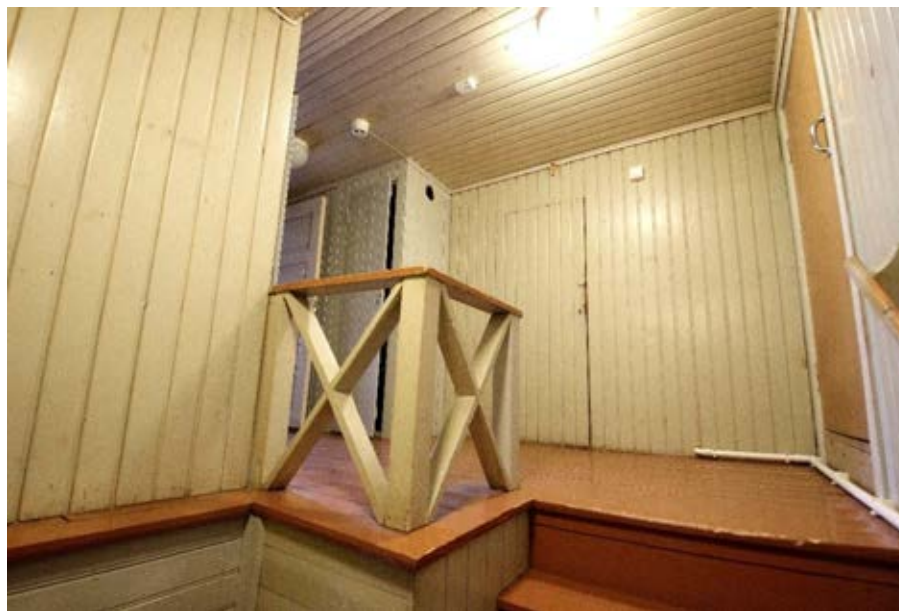
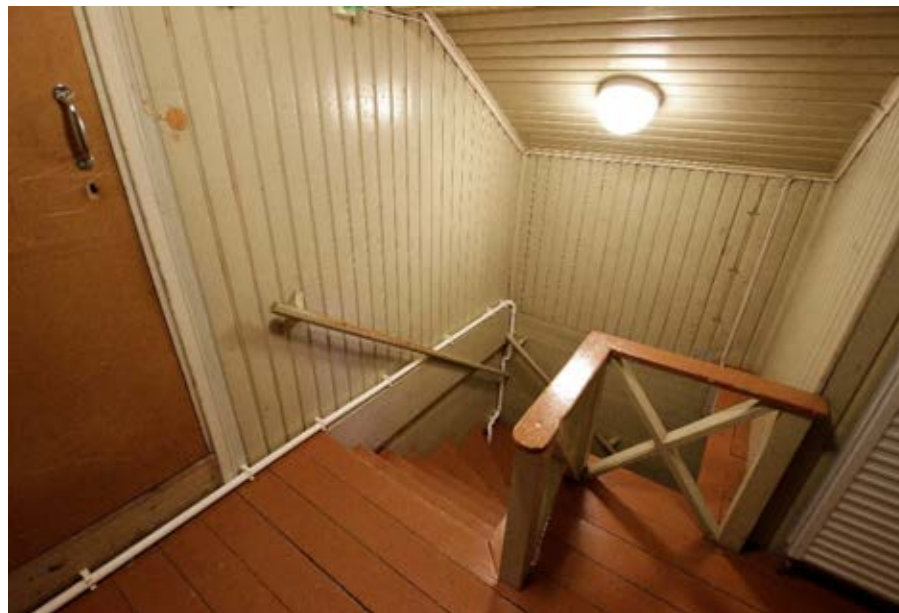
Kuvat Kuva 145, 146 ja 147: Vasemmalla: Ullakolle vievä portaikko on alkuperäisen kaltai-  
sessa asussaan. Samoin peiliovi on todennäköisesti alkuperäinen.

Ylhäällä oikealla: Aulan seinät ja katto on paneloitu ja portaikon yläpäässä on vanha puinen kaide. Ullakkotilaan vie lautarakenteinen ovi, jonka taakse on sijoitettu IV-kone.

Alhaalla oikealla: Sisäkatto taittuu alaspäin katon lappeiden suuntaisesti. Kylmään ullakkotilaan vievä matala puukuituovi on uudempaa perua. Kuvat: FCG, 2023.

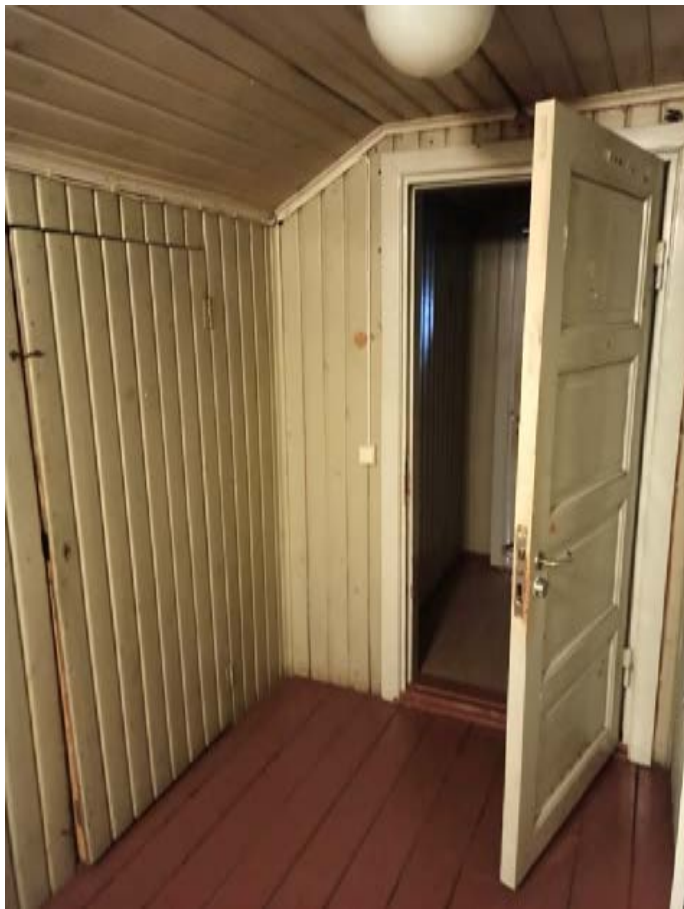
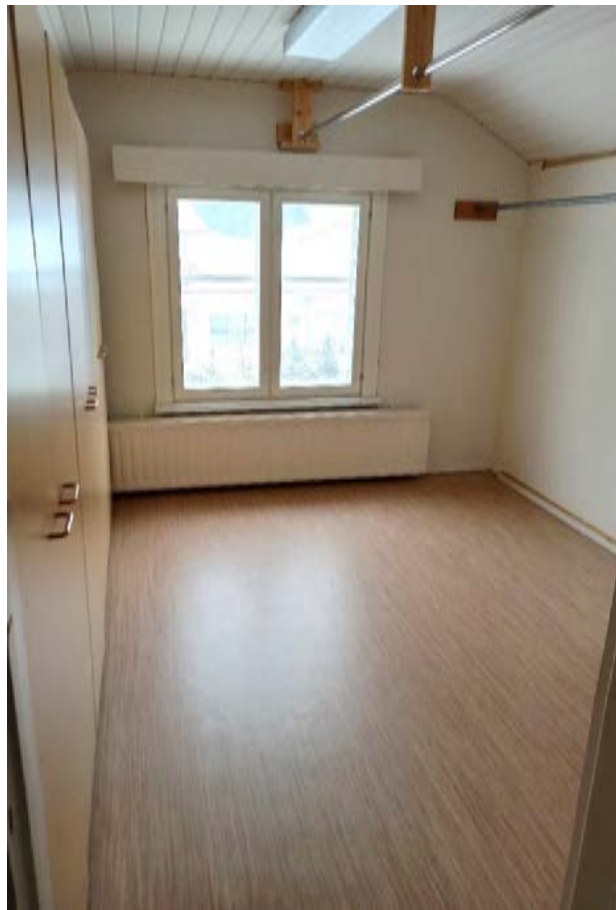
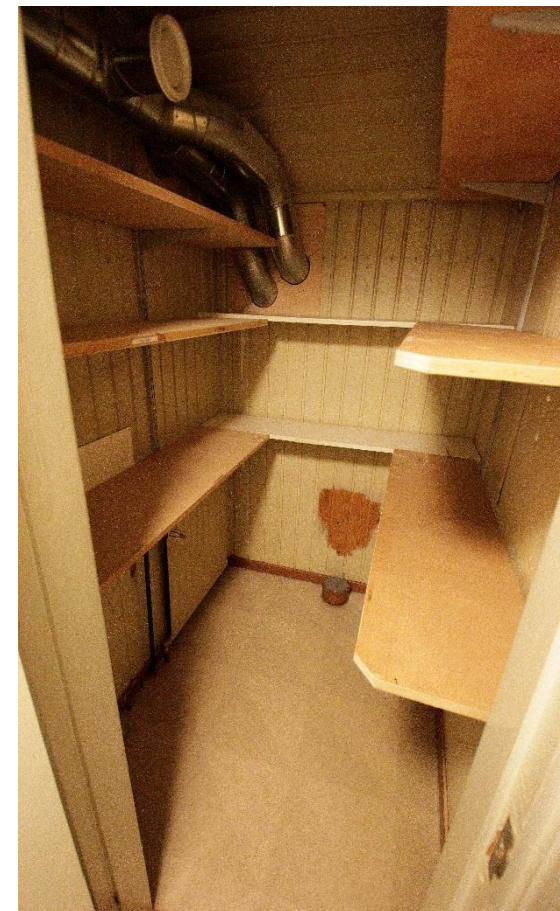
*Kuvat 148, 149 ja 150: Vasemmalla: Huoneen eteistilaan vie vanha peiliovi. Komeron matala ovi on lautarakenteinen.*

*Keskellä: Asuinhuonetta on modernisoitu ehkä 2000-luvun taitteessa: lattiamateriaaliksi on vaihdettu muovimatto ja seinät on levytetty ja maalattu. Kaapistot ja ikkuna on myös uusittu. Katossa on yhä vanha puupaneeli.*

*Oikealla: Viemäriputkesta ja seinän maalipinnan vaurioista päätelleen vanhaan komeroon on jossain välissä rakennettu wc, joka on myöhemmin poistettu käytöstä. Ilmanvaihtoputket johtavat rakennuksen sivulla olevaan kylmään ullakkotilaan. Kuvat: FCG, 2023.*

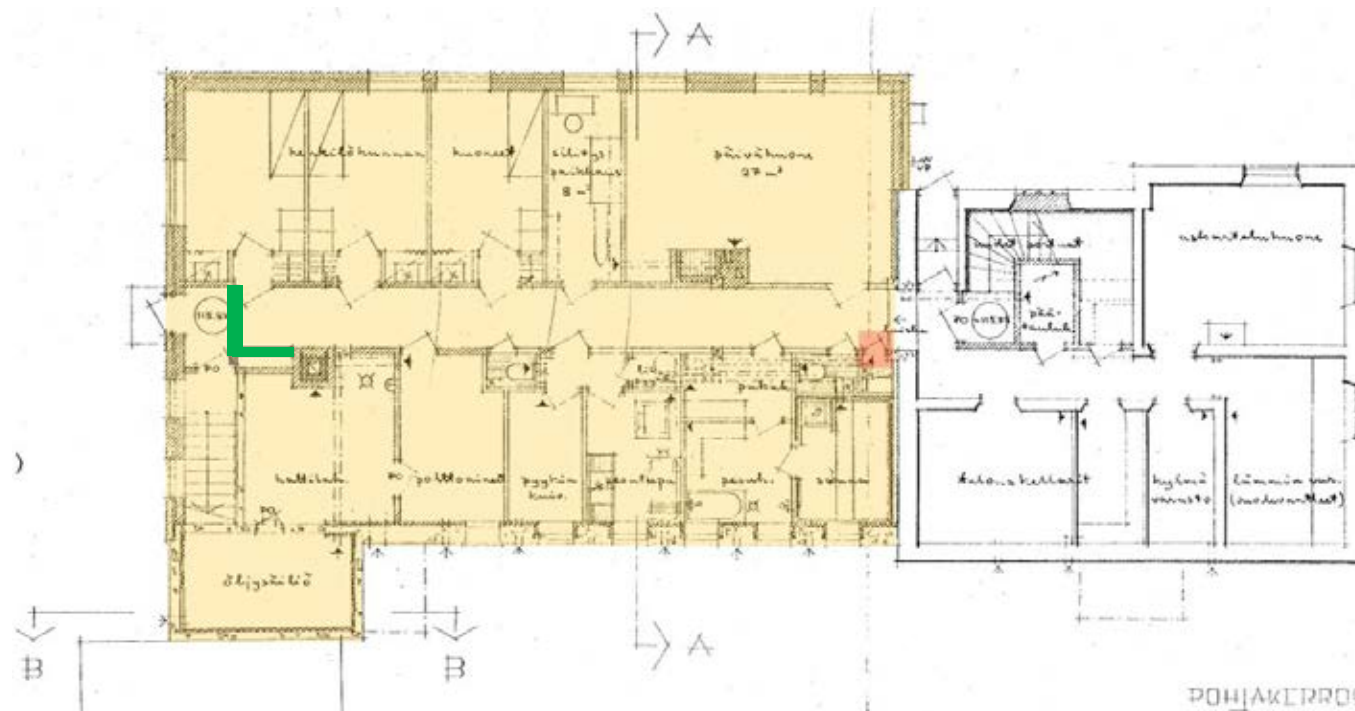
Kuva 151: Laajennusosan kellarikerros (korostettu keltaisella) on säilynyt tilajaan osalta pitkälti alkuperäisen mukaisena. Portaikko on palo-osastoitu uudelle seinäpätkällä ja metallipalo-ovella. Myös itäpäädyn käytävän seinälinja on suoristettu (vihreällä korostetut osat). Siivouskomeron ovea (punaisella) ei enää ole. Kuva: Lahden Tilakeskus.

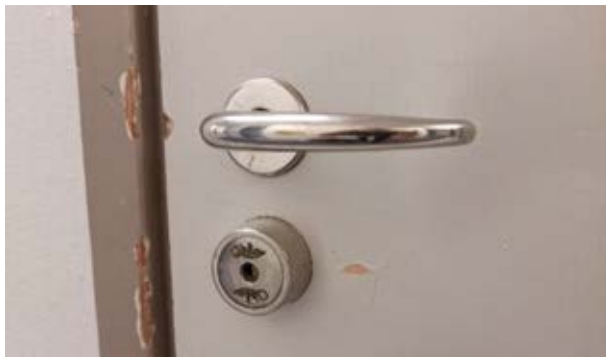
*Kuva 152: Suurin osa ovista karmeineen, heloineen ja kynnyksineen on alkuperäisiä. Kuva: FCG, 2023.*

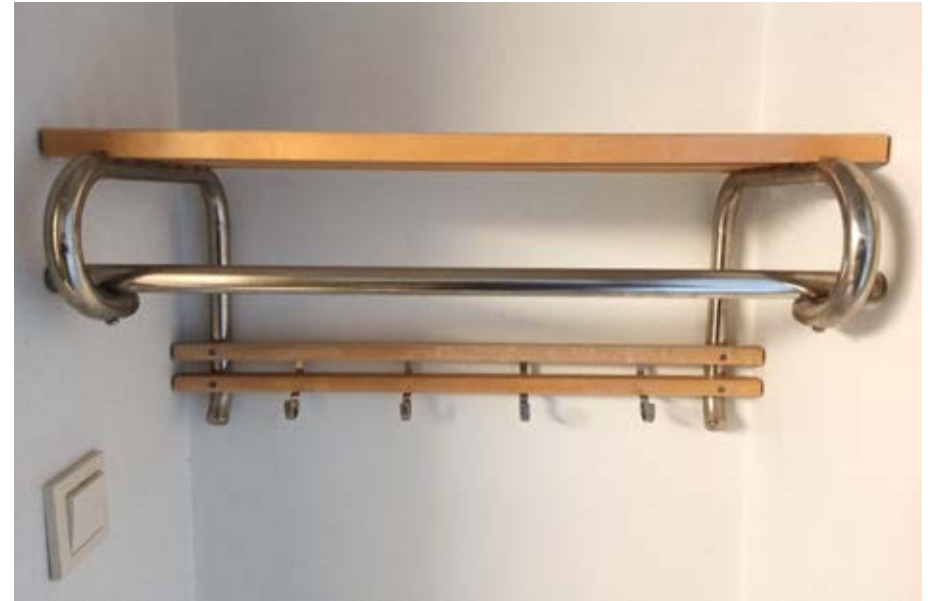
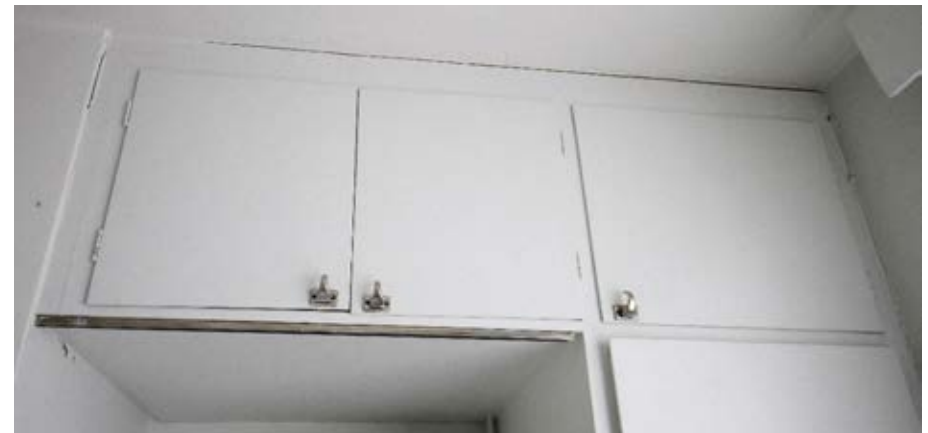
*Kuvat 153 ja 154: Henkilökunnan huoneista löytyy alkuperäisiä 1950-luvun kiintokalusteita. Kuvat: FCG, 2023.*

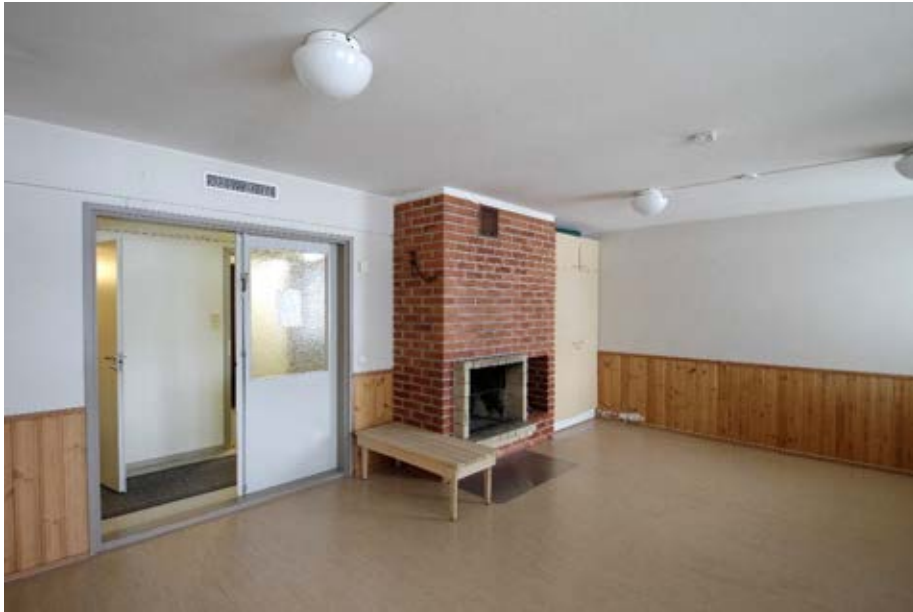
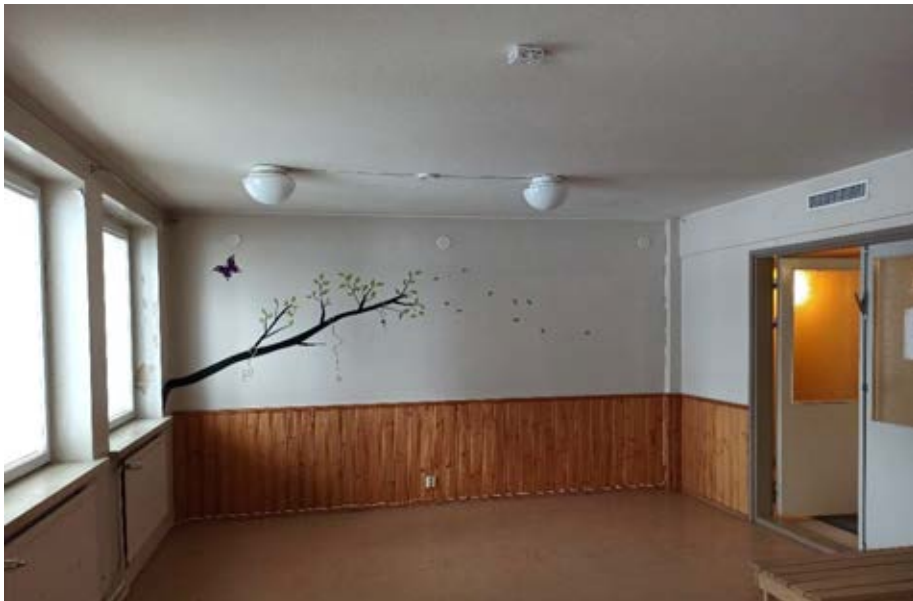
Vaatehuoltoon käytetyn silitys- ja paikkaushuoneessa on selviä kosteusvaurion merkkejä varsinkin ilmanvaihtokanavan ympäristössä: huoneen seinien maalipinta kuoriutuu runsaasti. Myös päivähuoneen sekä porashuoneen ikkunoiden ympäristöissä on havaittavissa maalipinnan kuoriutumista.

Kuva 155: Päivähuoneessa on avotakka, muovimatto lattianpäällysteenä sekä mäntypuiset puolipaneelit seinillä. Leveä pariovi lieenee alkuperäinen. Ikkunoiden vierustoilla maali kuoriutuu pois tilirungon tasoitteen päältä. Kuva: FCG, 2023.

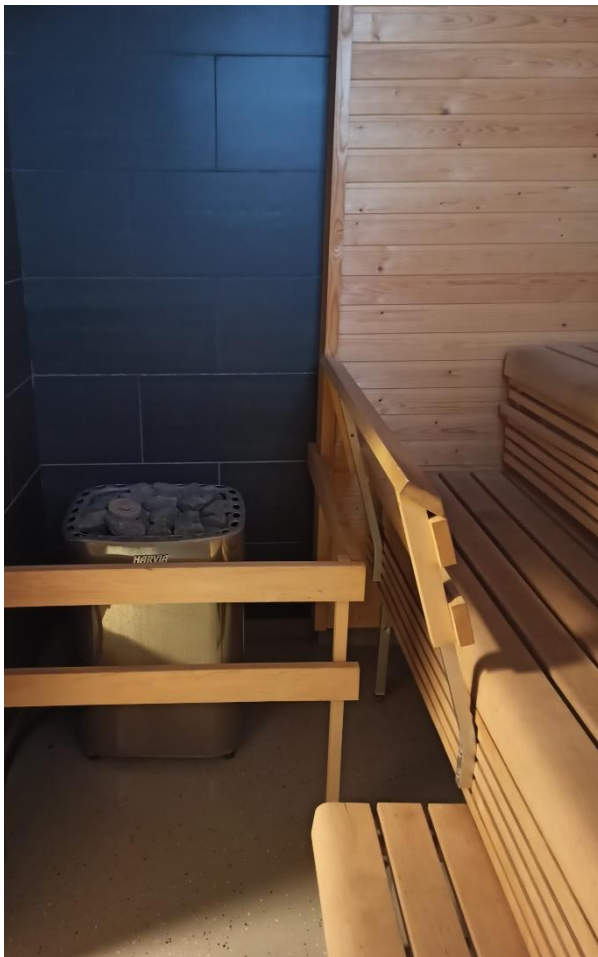
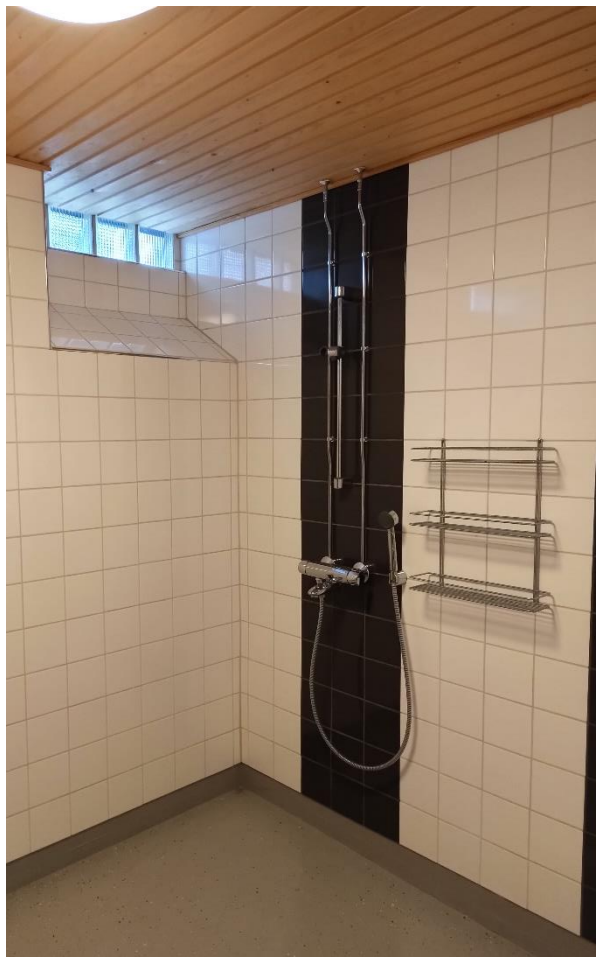
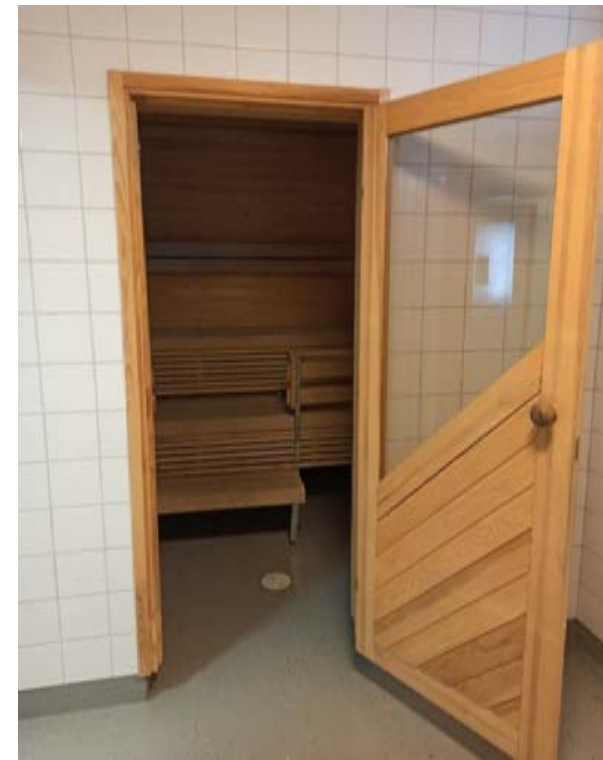
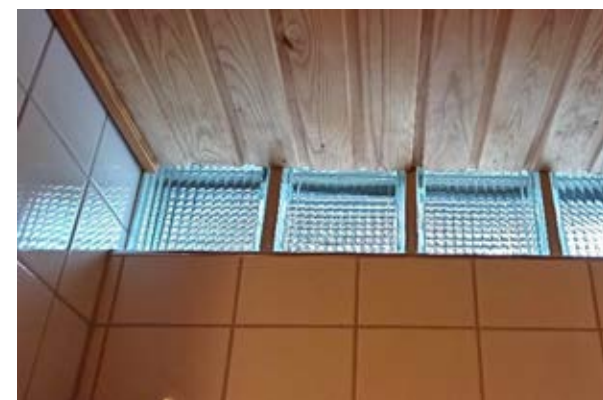
Sauna- ja pesutilat on uusittu kokonaan kunnon ja tyylin perusteella arvioiden 2010-luvulla. Samalla pesutilan kattoa on laskettu alaspäin, minkä vuoksi alkuperäiset lasitiili-ikkunat jäivät ylälaidastaan osin piiloon.

Kuvat 156, 157, 158 ja 159: Sauna ja pesuhuone ovat kauttaaltaan uusitut. Alkuperäisten lasitiili-ikkunoiden yläreuna on jäänyt hieman piiloon pesuhuoneen sisäkaton uusimisen myötä. Kuvat: FCG, 2023.

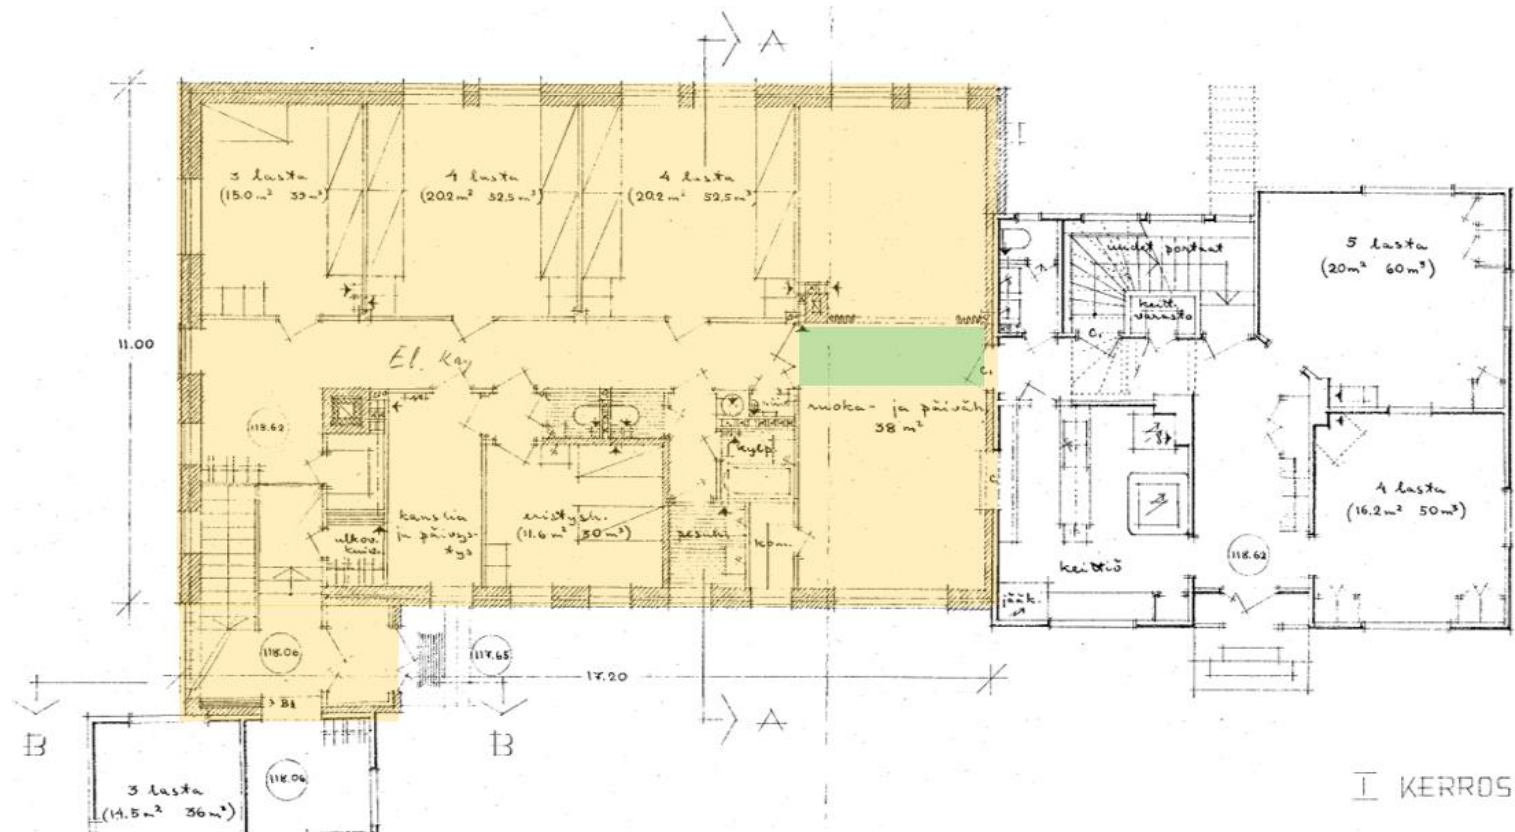
Kuva 163: Laajennusosan ensimmäinen kerros (korostettu keltaisella) on säilynyt tilajaon osalta alkuperäisen pohjapiirroksen mukaisena. Huomiota herättävin muutos on päivähuoneen katon alaslasku kookkaan ilmanvaihtokanavan kohdalla (merkitty vihreällä). Kuva: Lahden Tilakeskus.
