# Huhmarannankatu 3:n rakennushistoriallinen selvitys – Huvilasta lastenkodiksi

RAPORTTI

Lahden Tilakeskus

9.6.2023

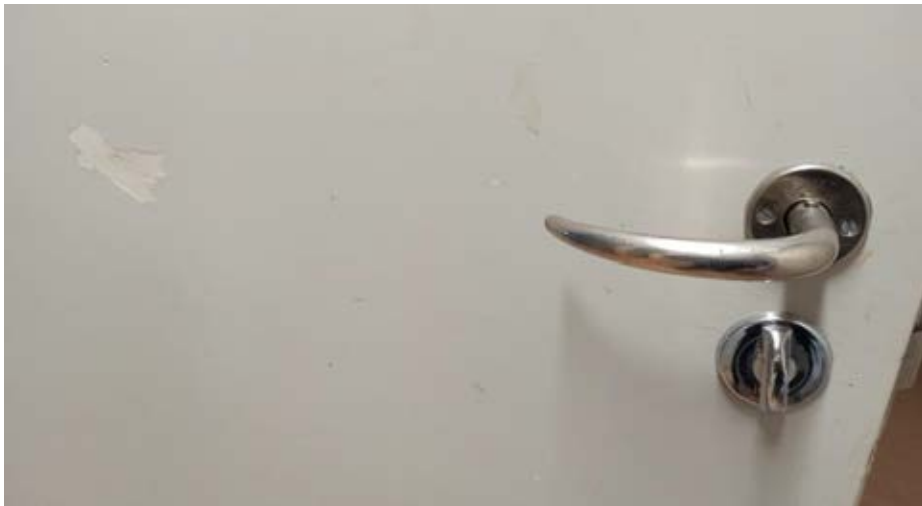
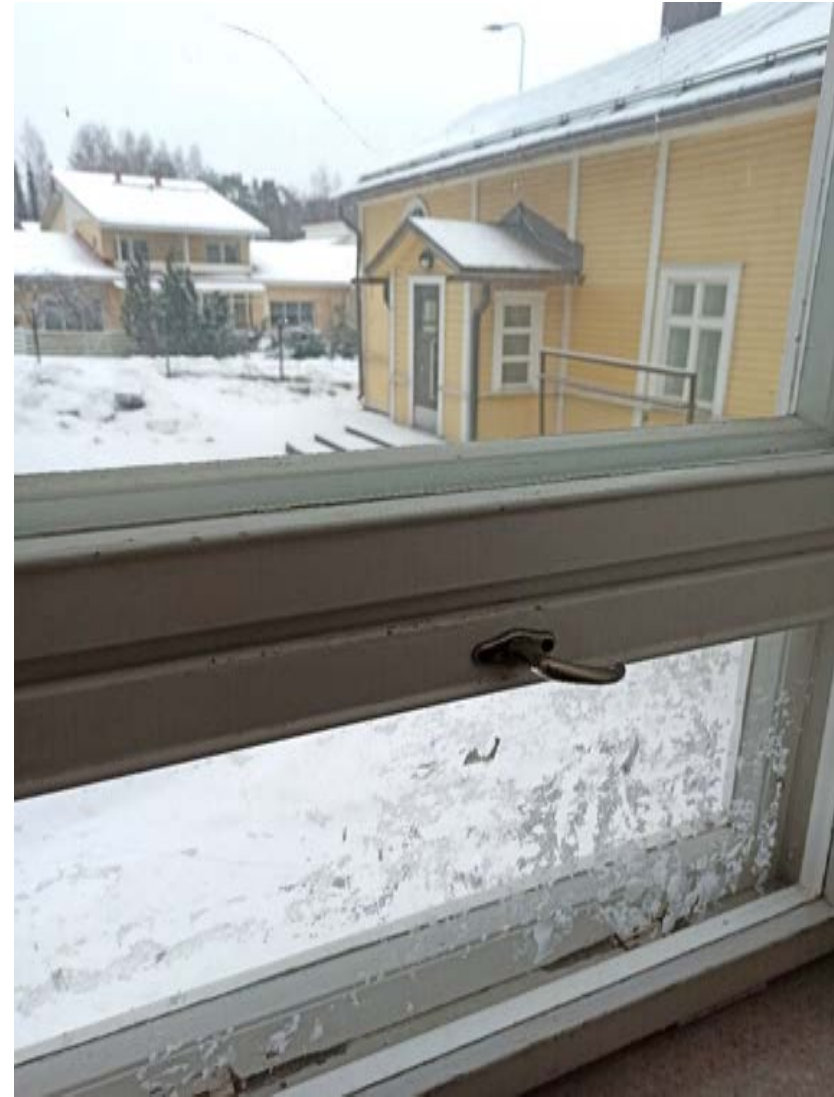
Kuvat 164 ja 165: Vasemmalla: Laajennusosan ensimmäisessä kerroksessa on jäljellä alkuperäisiä 1950-luvun ovia heloineen. Yllä: Kaikki rakennuksen ensimmäisen kerroksen ikkunat heloineen ovat alkuperäiset. Kuvat: FCG, 2023.

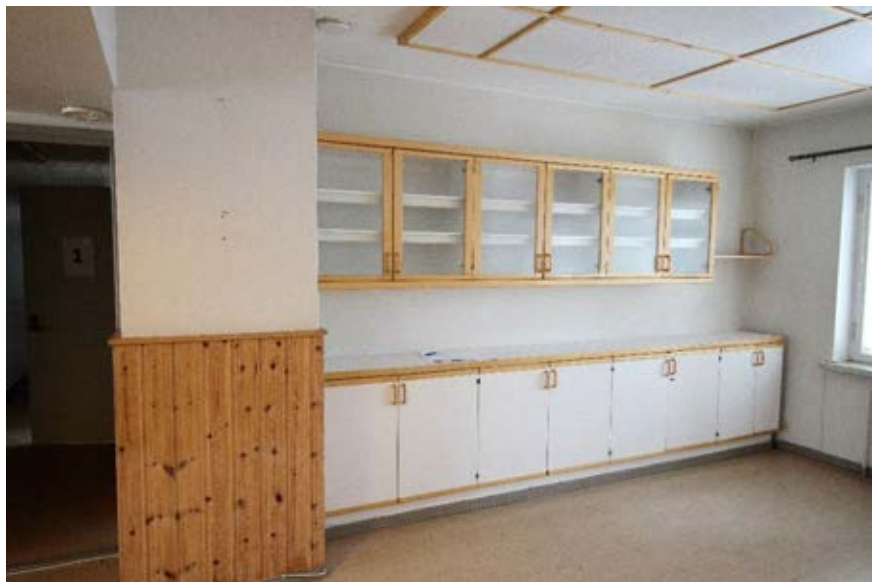
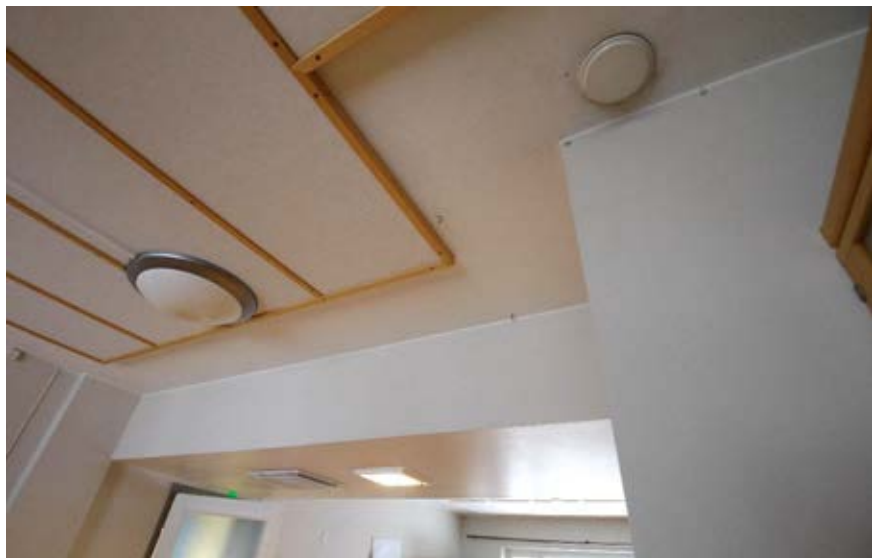
Kuvat 166 ja 167 (vasemmalla): Ruokailu- ja päivähuoneessa on muovimatto, mäntypuinen puolipaneeli yhdellä seinustalla sekä lasikuitupintaiset akustiikka-paneelit katossa. Kaapisto on rakennusaikakautta myöhäisempää perua. Tilaa halkoo suurikokoinen ilmanvaihtokana, joka lienee lisätty tilaan myöhemmin. Kuvat: FCG, 2023.

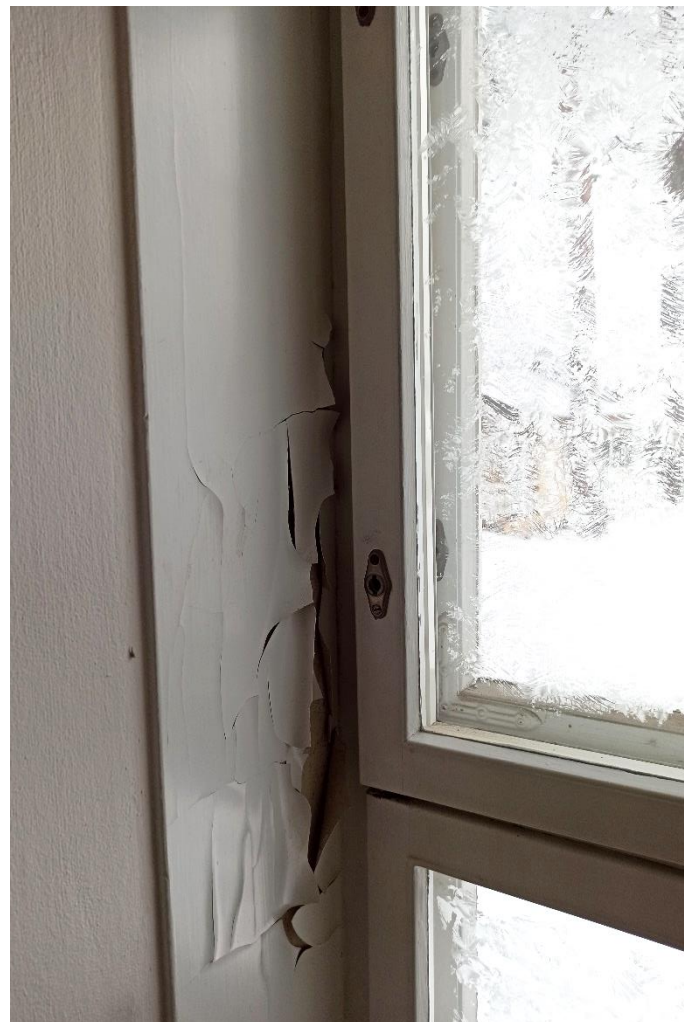
Kuten kellarikerroksessa myös ensimmäisessä kerroksessa seinien maalipinta lohkeilee osassa huoneita ikkunoiden ympäristössä (päivähuoneessa ja siihen yhteydessä olevassa komerossa, eristyshuoneessa).

Kuva 168 (oikealla): Päivähuoneen vieressä olevassa komerossa maali lohkeilee irti ikkunan ympäriltä, mikä voi viitata lämpövuotoon ja kosteuden liialliseen tiivistymiseen ikkunan alueella. Kuva: FCG, 2023.

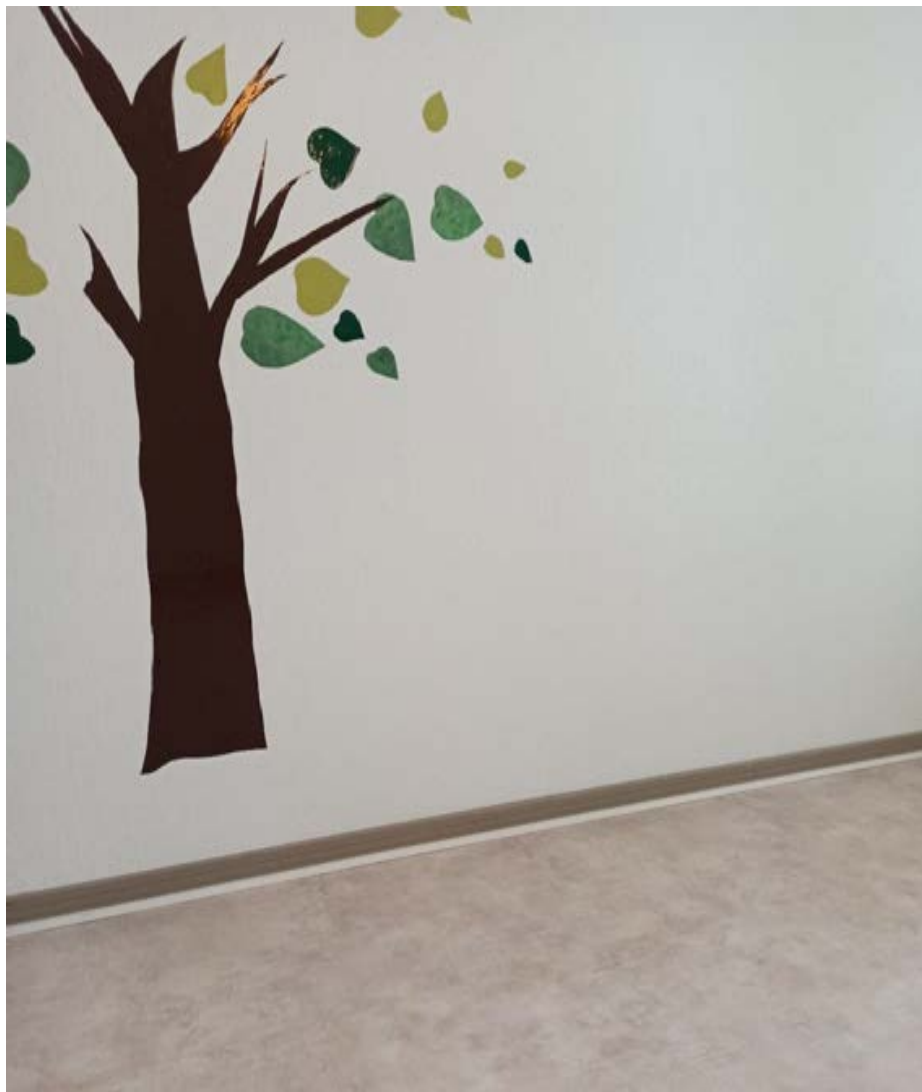
Kuvat 169, 170 ja 171 : Ensimmäisen kerroksen kolmen lastenhuoneen, entisen eristys-huoneen ja kanslian lattiat on päällystetty muovimatolla todennäköisesti 2010-luvulla. Seinissä on lasikuitutapetti. Huoneiden ikkunat ovat alkuperäiset. Kuvat: FCG, 2023.

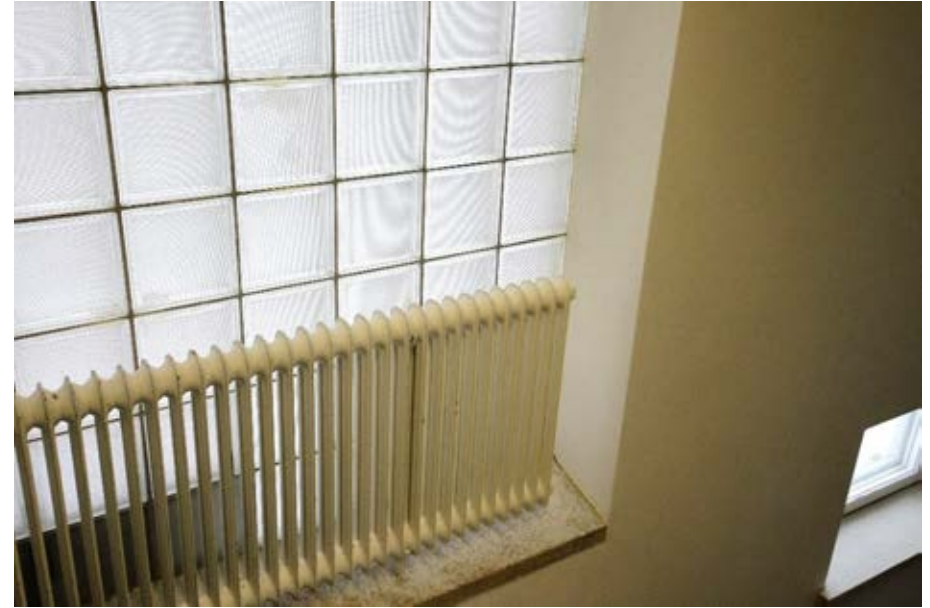
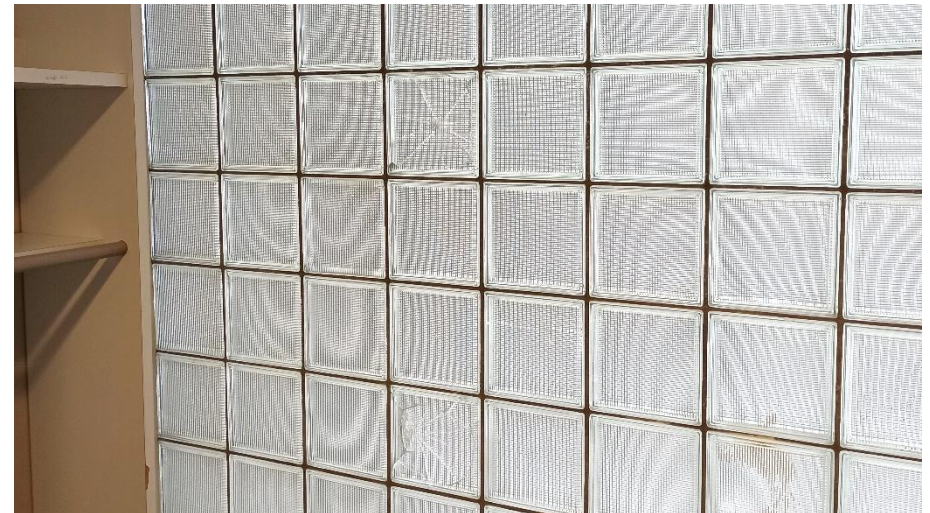
***Laajennusosan päädyssä oleva porrashuone*** on säilynyt pitkälti 1950-luvun ulkoasussaan: Ikkunat, sisäpihan puoleiset pääsisäänkäynnin kovuilupintaiset vasikkaovet, kellarikerroksen itäpäädyn tummaksi maalattu ulko-ovi ja ensimmäisen kerroksen itäpäädyssä olevan ranskalaisen parvekkeen ovi ovat alkuperäisiä. Portaisiin johtavan käytävänpätjän varrella on kaksi komeroa, joiden ovet heloineen ovat myös 1950-luvulta. Myöskin rakennuksen itäpäädyssä oleva suuri lasitiili-ikkuna on alkuperäinen. Ikkuna on kärsinyt joitain vaurioita, sillä muutama lasitiilistä on haljennut.

*Kuvat 174 ja 175: Porrashuoneen suuri lasitiili-ikkuna tuo tilaan epäsuoraa valoa ja on tyypillinen 1950-luvun ratkaisu. Osa tiilistä on murtunut. Kuvat: FCG, 2023.*

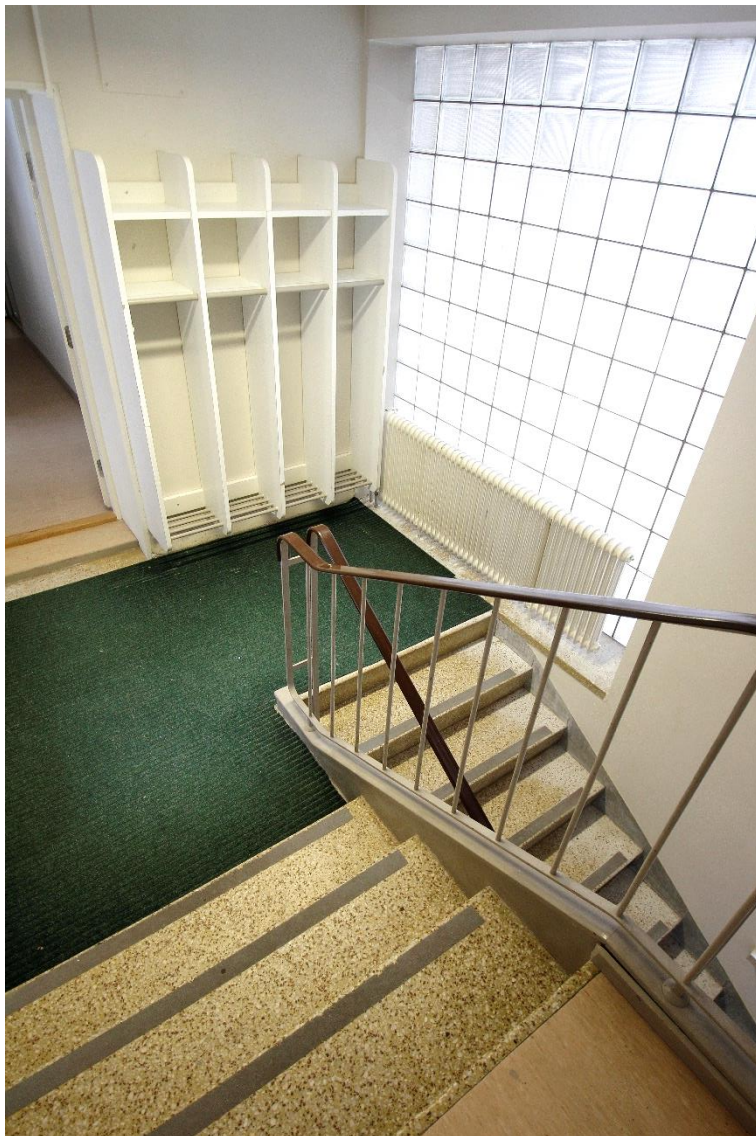
*Kuva 176: (vasemmalla): Laajennusosan porrashuoneessa on välitasanne ensimmäisen kerroksen ja kellarikerroksen välillä. Tällä ratkaisulla välitasanteen lattia on saatu samaan korkoasemaan vanhan asuinrakennuksen maantasokerroksen kanssa. Suuri lasitiili-ikkuna antaa epäsuoraa valoa välitasanteelle. Patteri on 1950-luvulle tyypillistä mallia.*

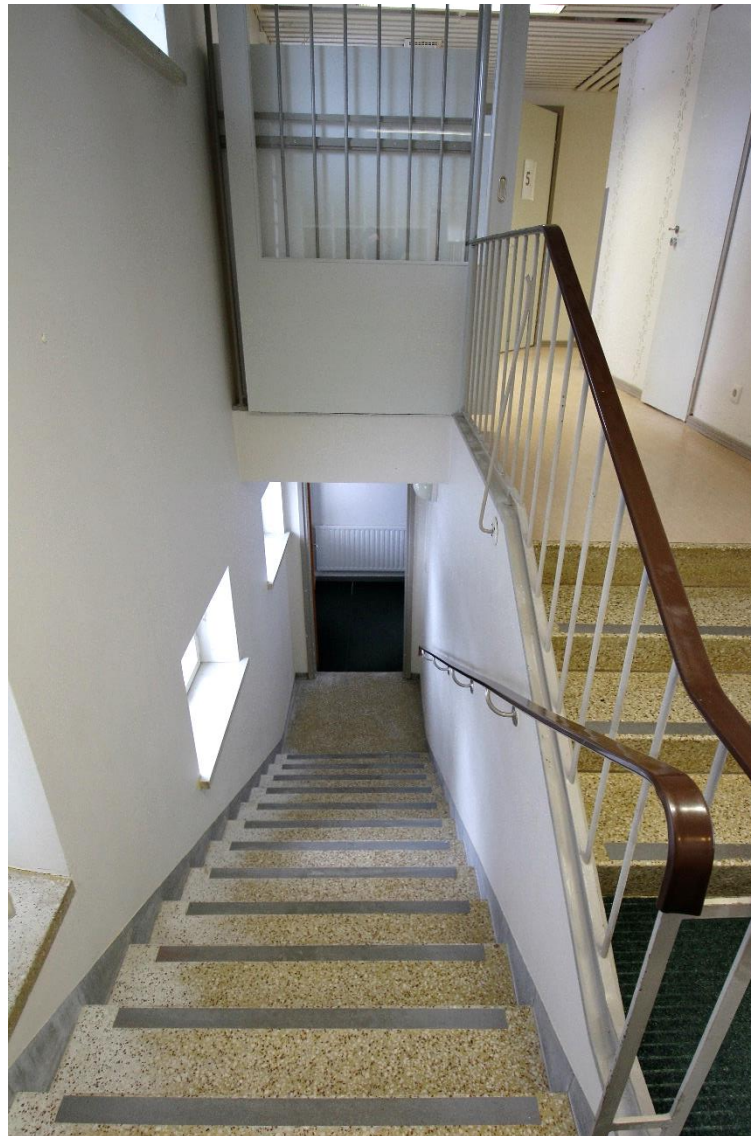
*Kuva 177 (oikealla): Portaikon askelmat ja ikkunoiden ikkunapenkit ovat mosaiikkibetonia. Metalikaiteen muotokieli on tyypillistä 1950-lukua, joskin muovinen käsijohde on uudempi.*

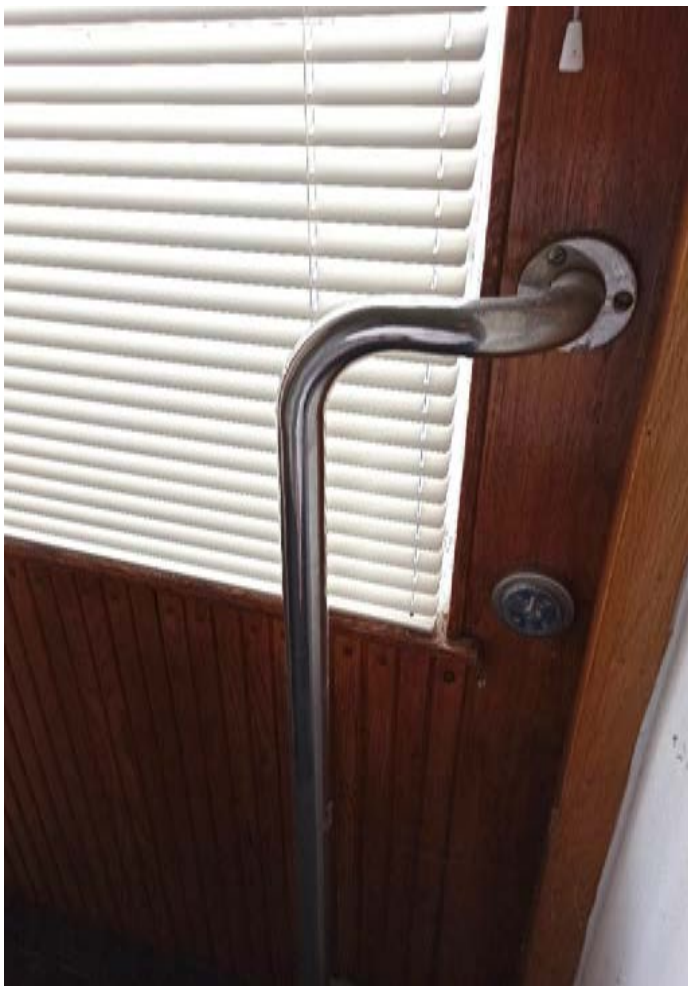
*Kuva 178 (vasemmalla): Rakennuksen kellari-kerroksen ulko-ovi on käsitelty tummapintaiseksi. Taivutettu metalliripa on tyypillinen 1950-luvulle.*

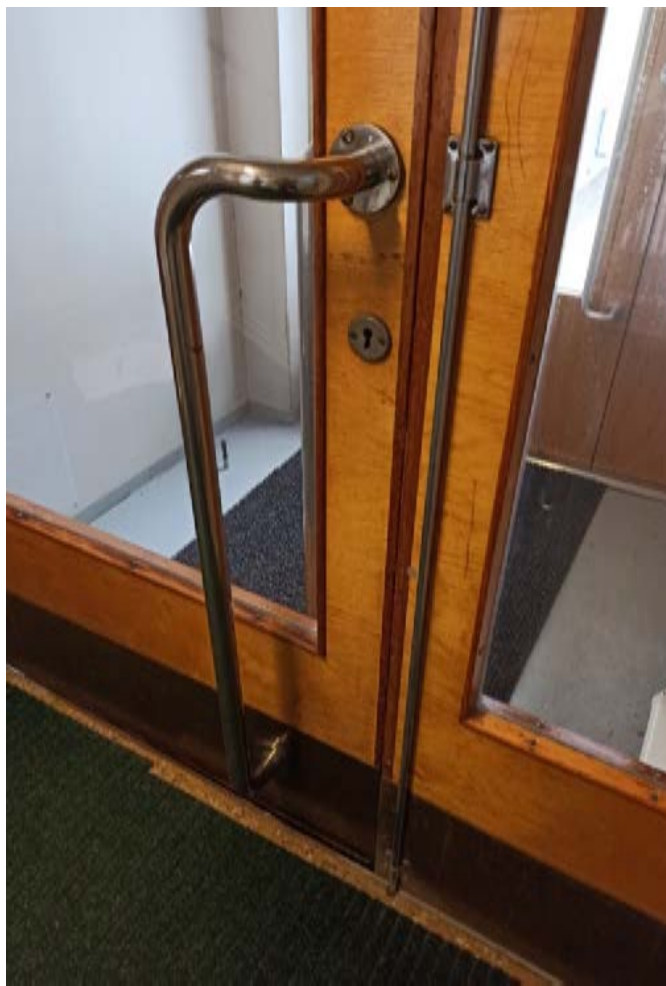
*Kuva 179 (keskellä): Porrashuoneeseen antavan pääsisäänkäynnin vasikkaovet ovat koivuviilapintaiset.*
