Asbesti- ja haitta-ainekartoitus

## Huhmarannan lastenkoti, Rantasauna

Huhmarannankatu 3

Päivitetty: 23.10.2023

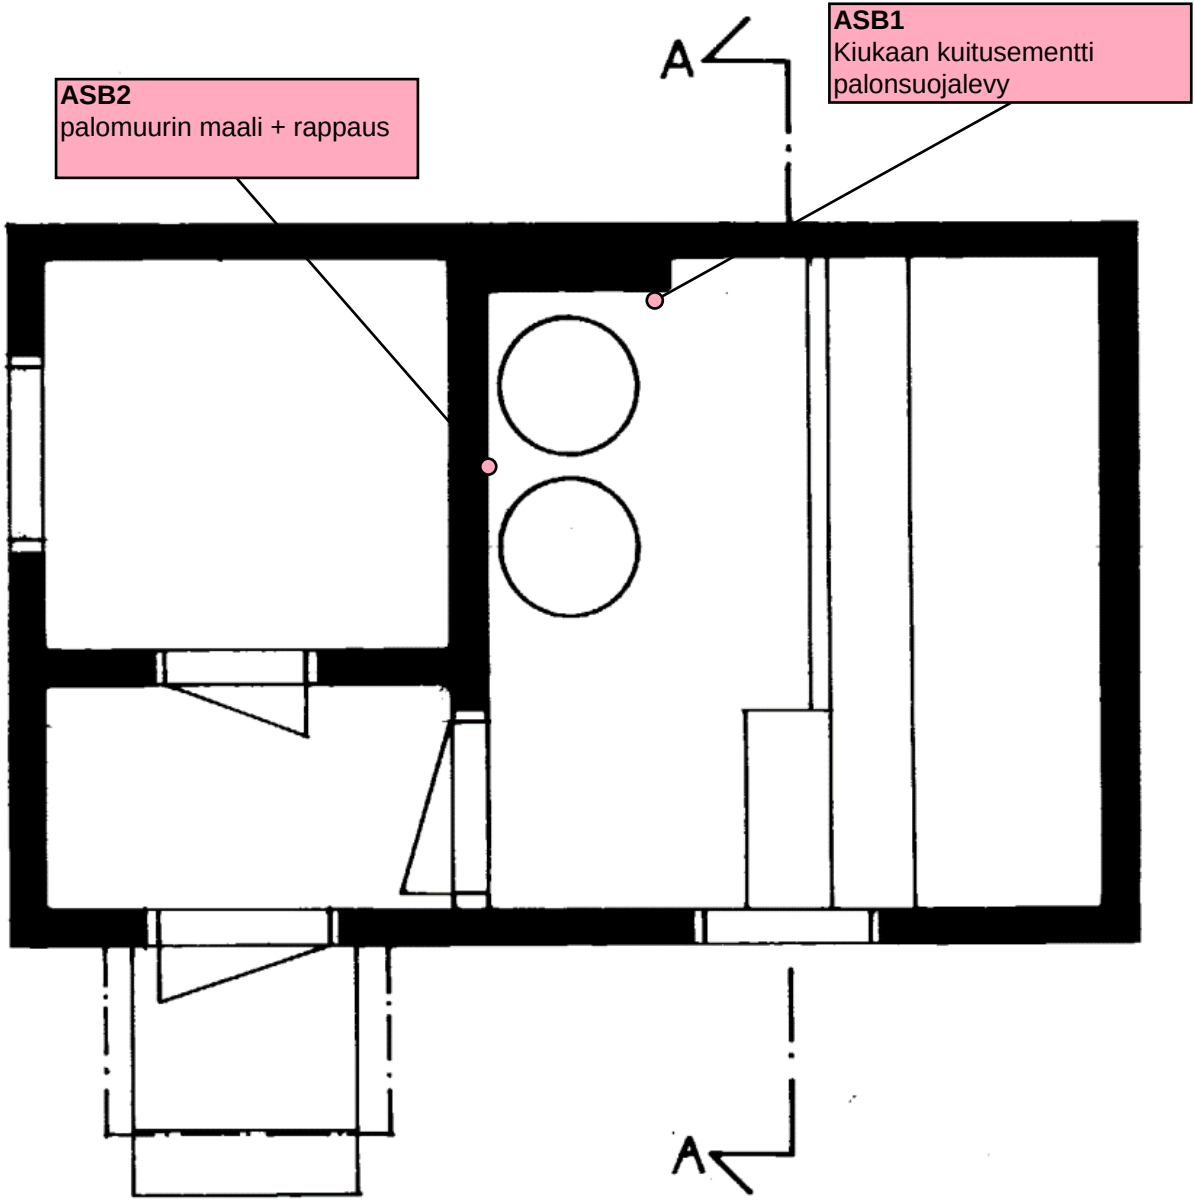
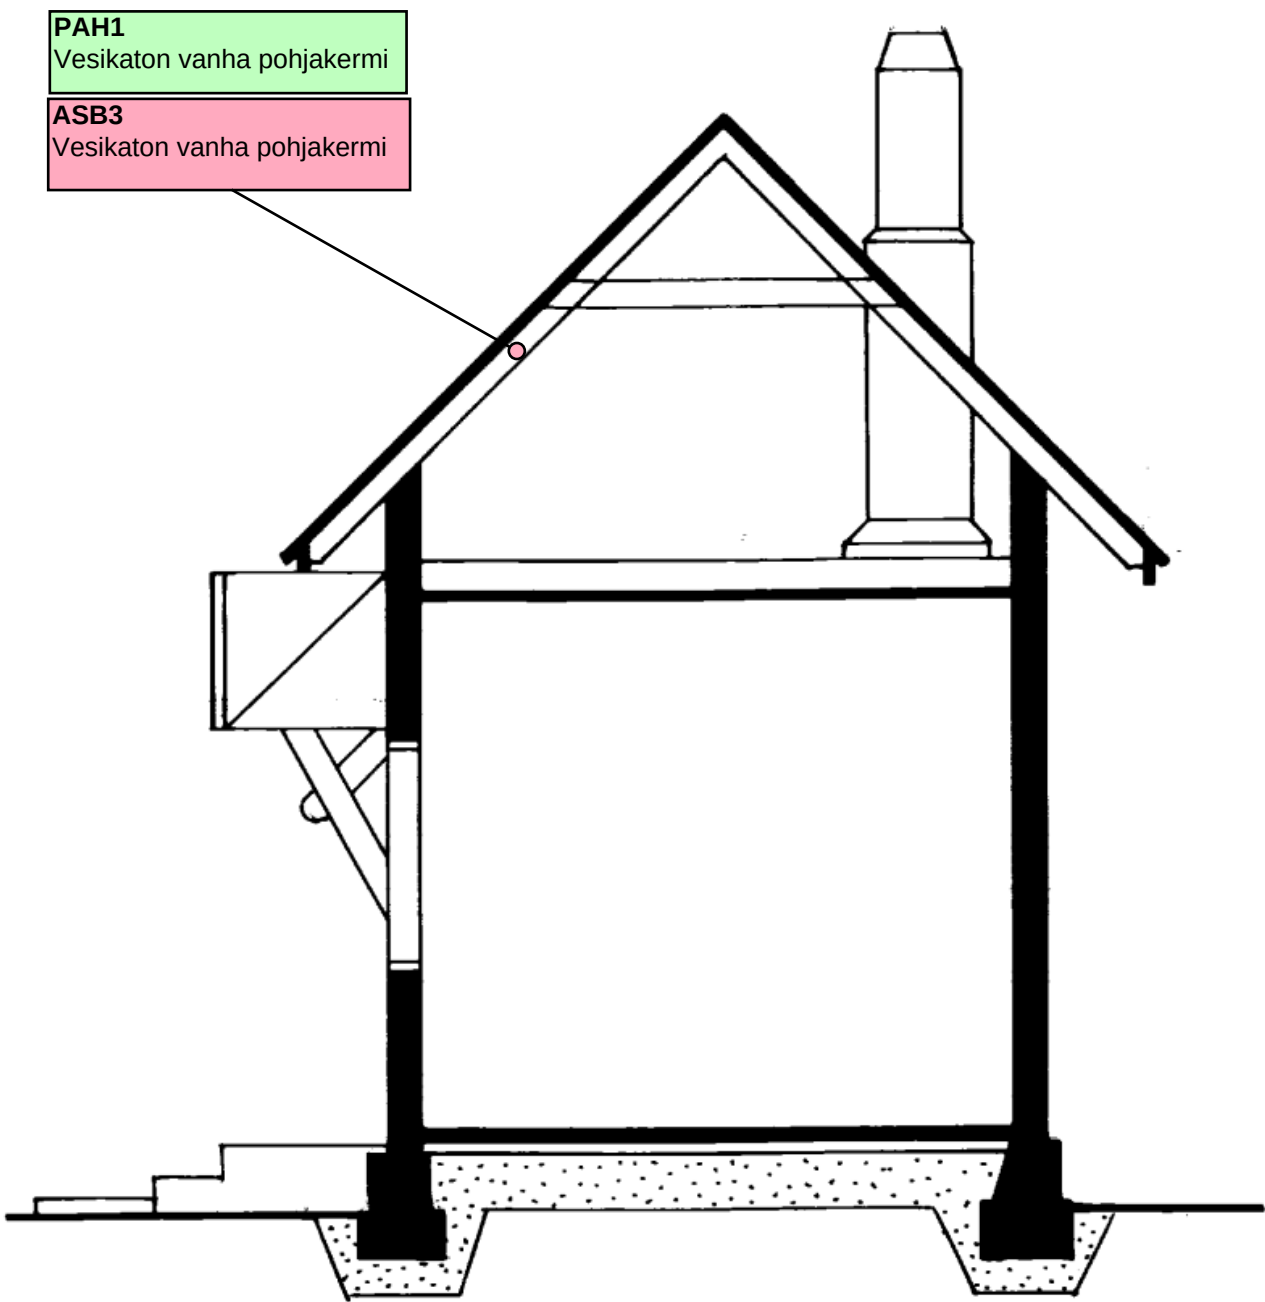
POHJA 1:50

Saunahuoneen kohdalla alapohjan pintavalun ja alapohjalaatan välissä saattaa olla bitumi vedeneristekerros, joka voi sisältää asbestia ja/tai PAH-yhdisteitä. Saunan lattiarakennetta ei porattu, jotta käyttökuntoisen saunan lattian kosteustekninen toimivuus säilyy.
