Kuntoarvio RS¹⁵

Rakennustekniikka, LVI- ja sähköjärjestelmät

Kerintie 2

Tarkastuspäivä 20.5.2019 | Raportointipäivä 6.6.2019

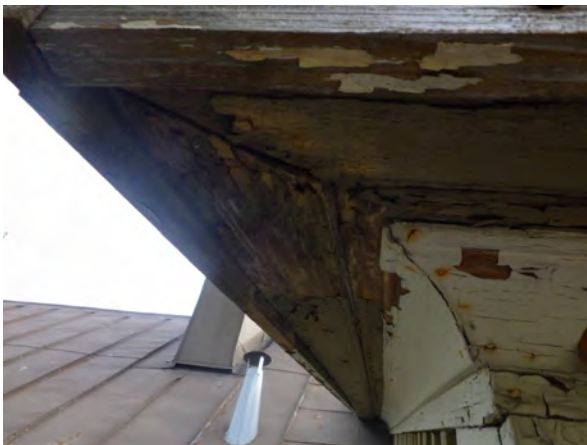
45. Rästyslaudoitus on paikoin huonossa kunnossa.

- Vesikatten uusiminen. Kulkusiltojen asentaminen vesikatolle. Vesikourujen ja syöksyputkien uusiminen.
- Yläpohjan tuulettuvuuden tarkastaminen yläkerran huonetilojen kohdalla ja tarvittaessa korjaus.

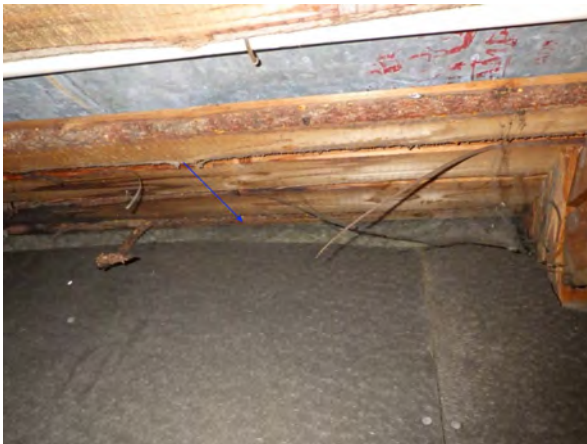
47. Eristettyjen huonetilojen ja katon tuuletusväli oli paikoin tukittu.

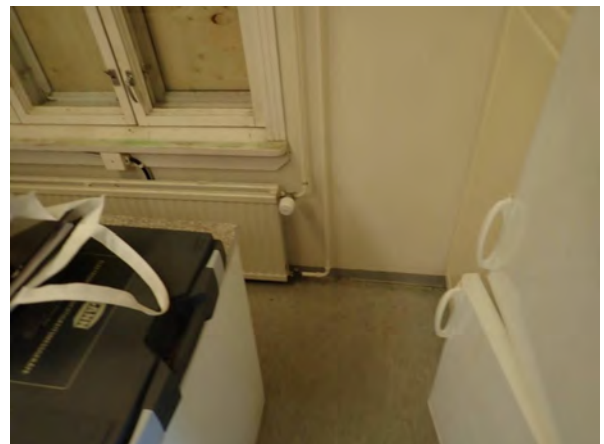
65. Termostaattinen patteriventtiili uusittu.

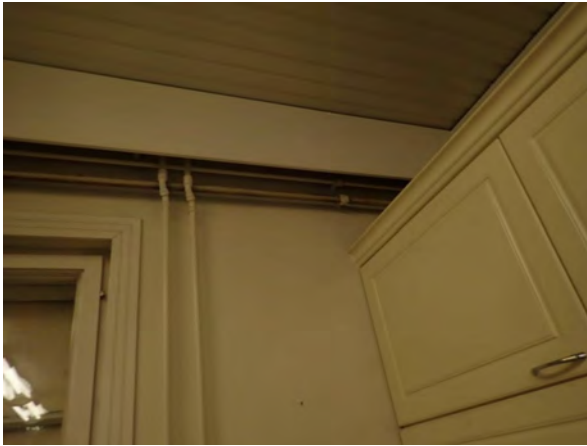
66. Lämpölinjat ovat pinta-asenteisina.

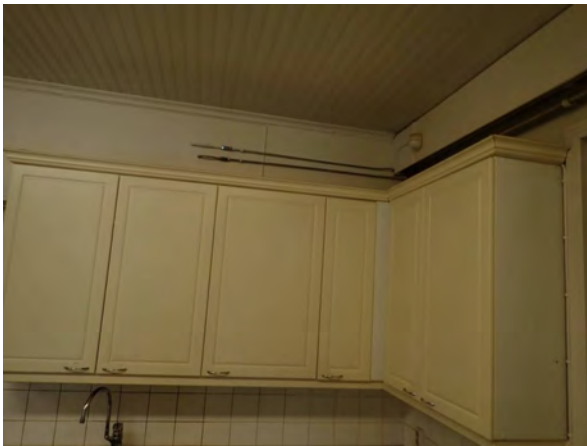
70. Vesijohdot ovat kuparia.

- Putkiston kuntotutkimus (vesi & viemäri).

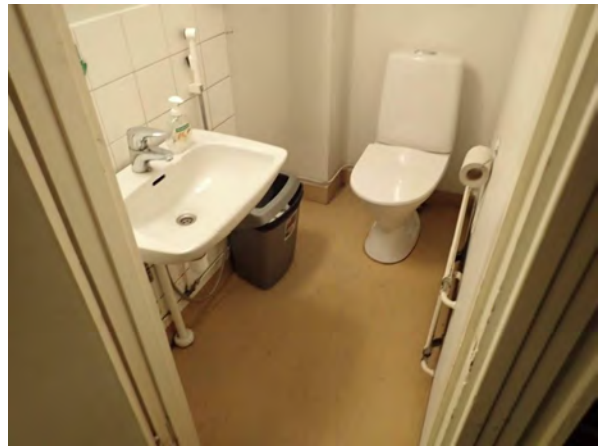
71. Vesijohtoja alakerran wc:llä.

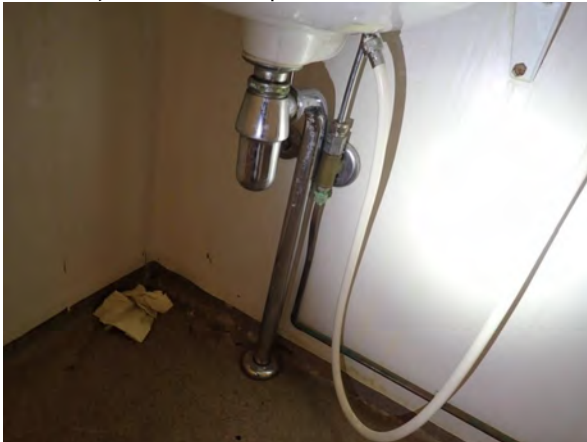
72. Yläkerran wc:lle vesijohdot seinästä.

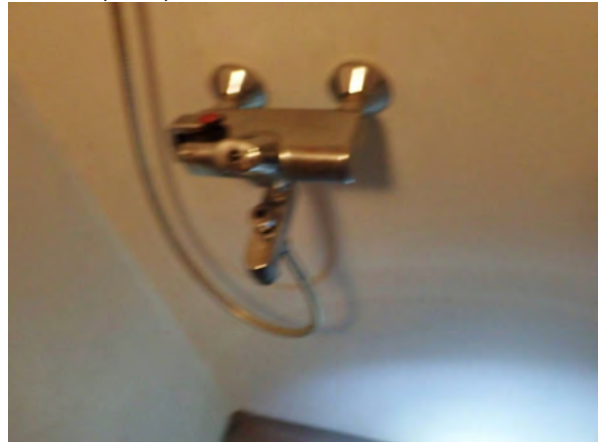
73. Yläkerran suihkutiloille vesijohdot seinästä.

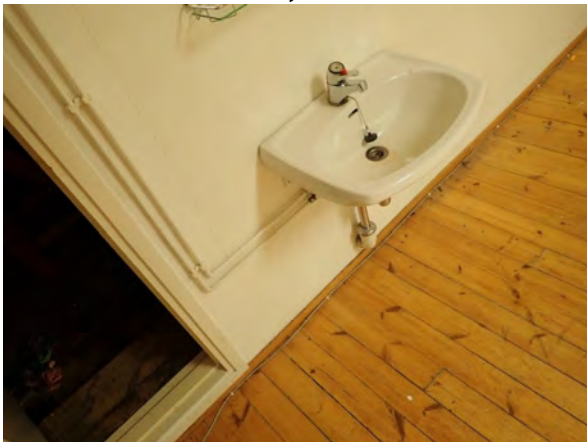
74. Yläkerran pesualtaalle vesijohdot pinta-asenteisina.

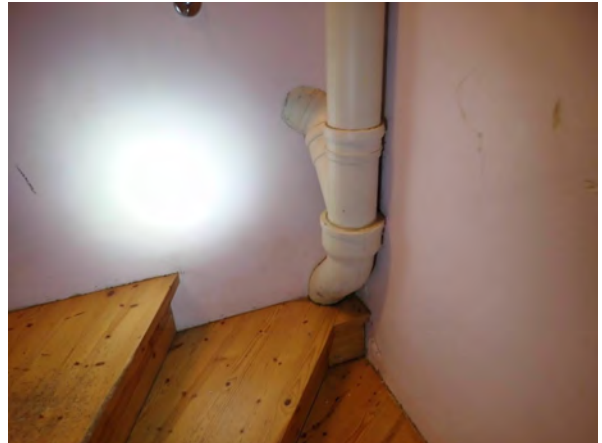
76. Viemäri portaissa, alaspäin vanhaa valurautaa, yläkerran sivuliittymä muoviviemäriä.

- Viemärit tarkastetaan putkiston kuntotutkimuksessa.
- Vanhojen valurautaviemäreiden uusimistapaan otetaan kantaa putkisaneerauksen hankesuunnitelmassa. PTS:ään arvioitu niiden sukituksen kustannus.

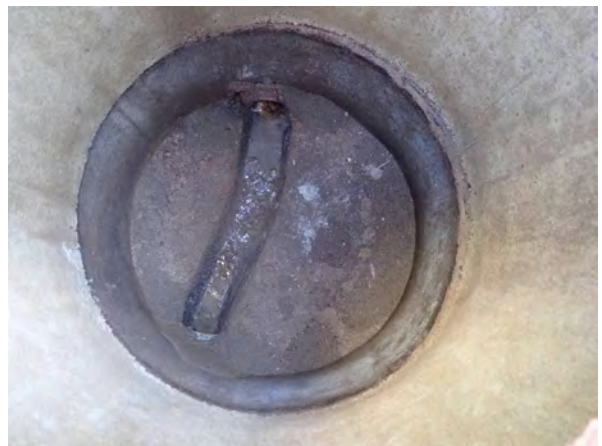
78. Pihan tarkastuskaivolta lähtevä viemäri on muovia.

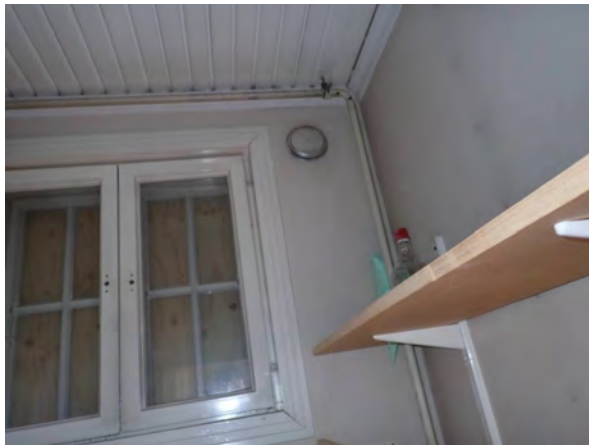
93. Yksi korvausilmaventtiili havaittiin alakerrassa.

- Ulkoilmaventtiilien asennus.
- Päätelaitteet puhdistetaan nuohouksen yhteydessä.
