# Aalto sample

Teos koostaa yhteen kansainvälisesti tunnetuimman arkkitehtimme Alvar Aallon kaksi laajimmalle levinnyttä design tuotetta, tuolin numero 60 joka lienee yksi maailman kopiaiduinimmista tuoleista ja Aalto-maljakon. Teoksen päämuoto on tuoli 60:sta kuitenkin yksi tuolin jaloista on venynyt ja taipunut kummallisella tavalla, taivutus on lainauttu aaltomaljakon yläreunan intensiivisimmästä osasta. Teos osoittaa taivutetulla jalallaan museolle päin ja näin Aalto-maljakon kaarta seuraamalla löytää tiensä uudelle museolle.

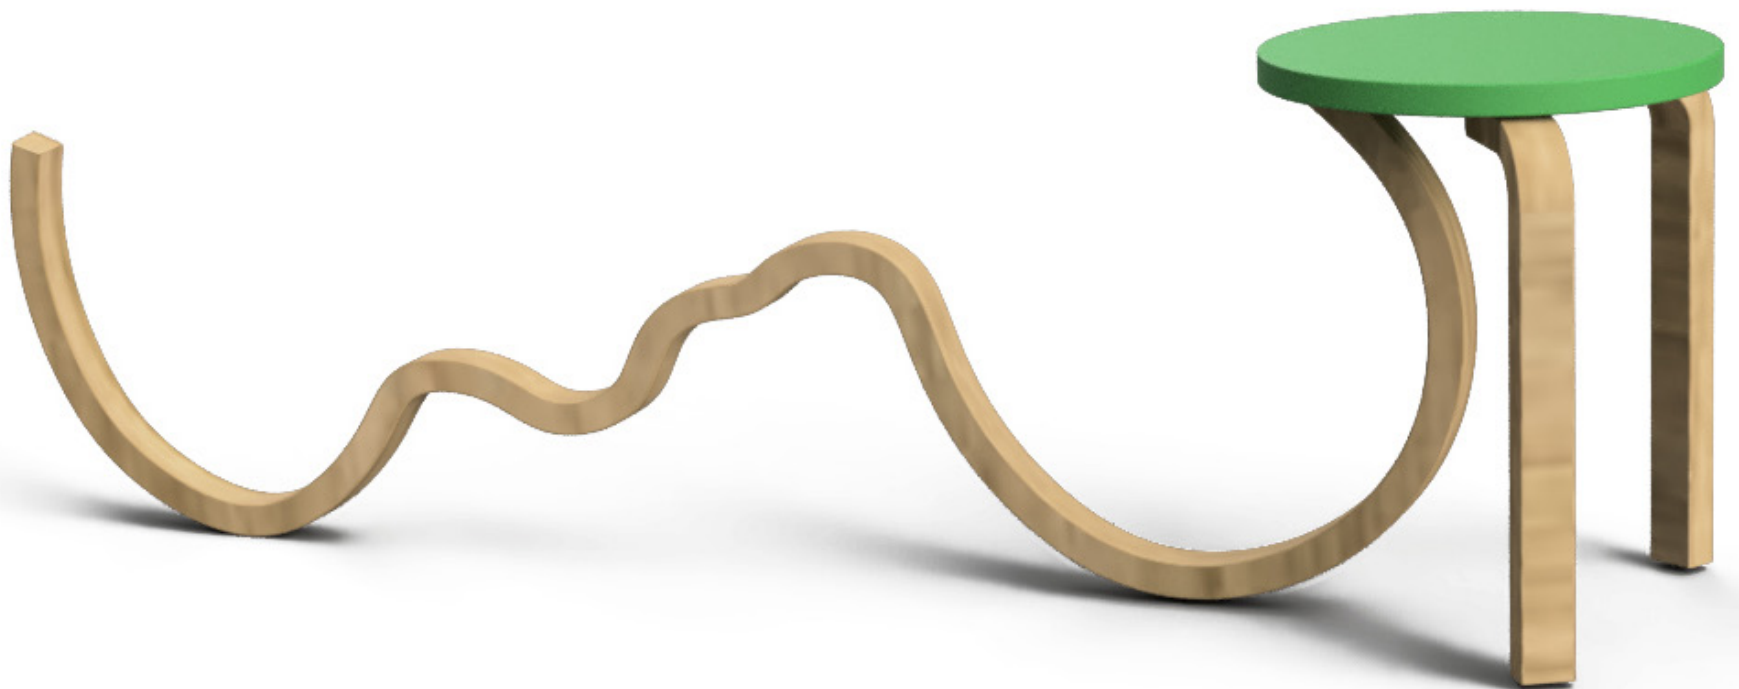
Materiaali: lehtikuusi, istuinlevy maalattu,  
jalat puupinnalla  
Korkeus noin 5m  
Pituus noin 17,5m  
Syvyys noin 4m

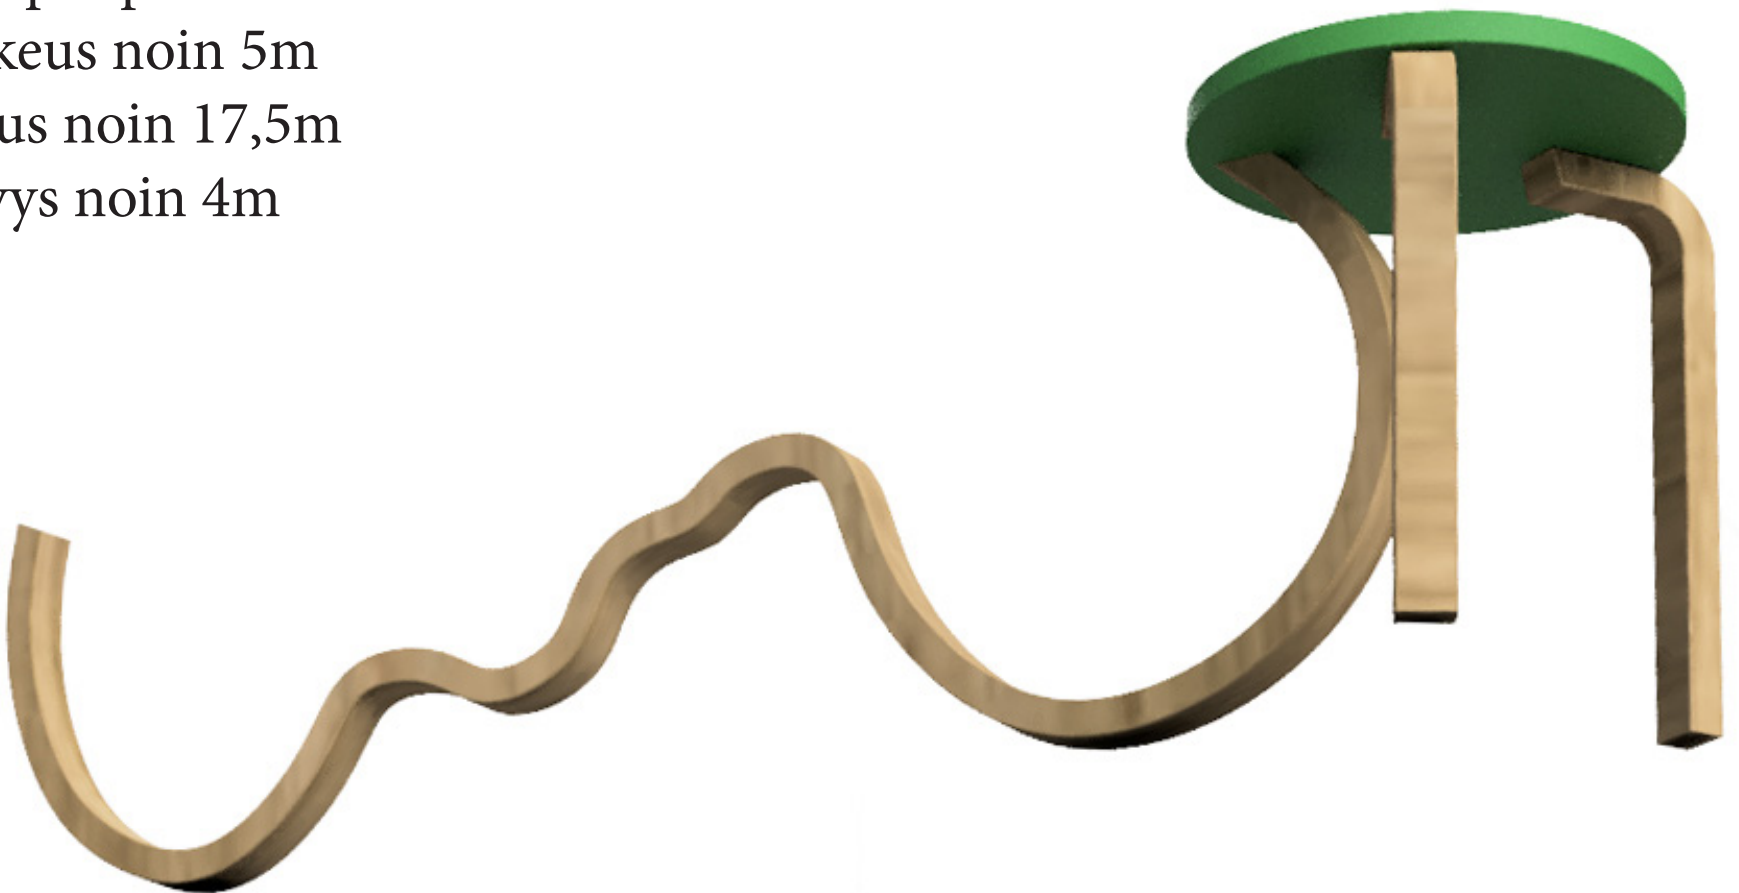
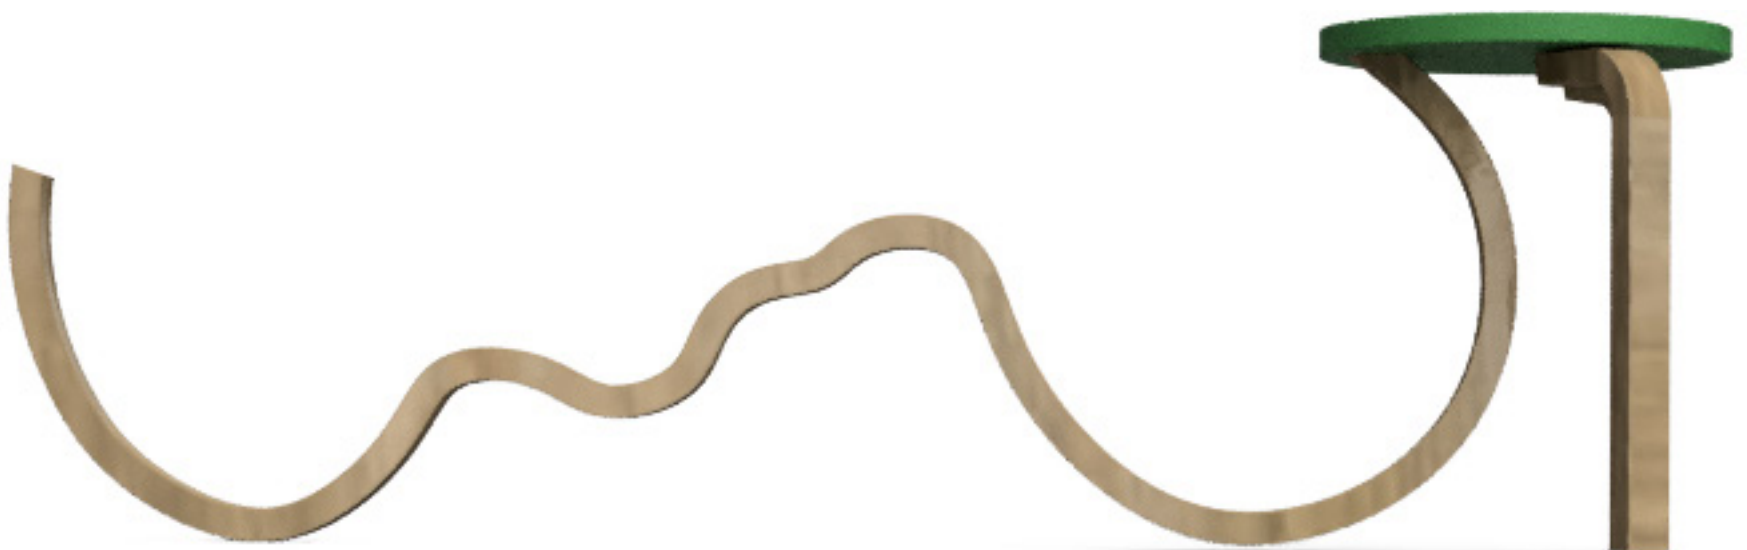
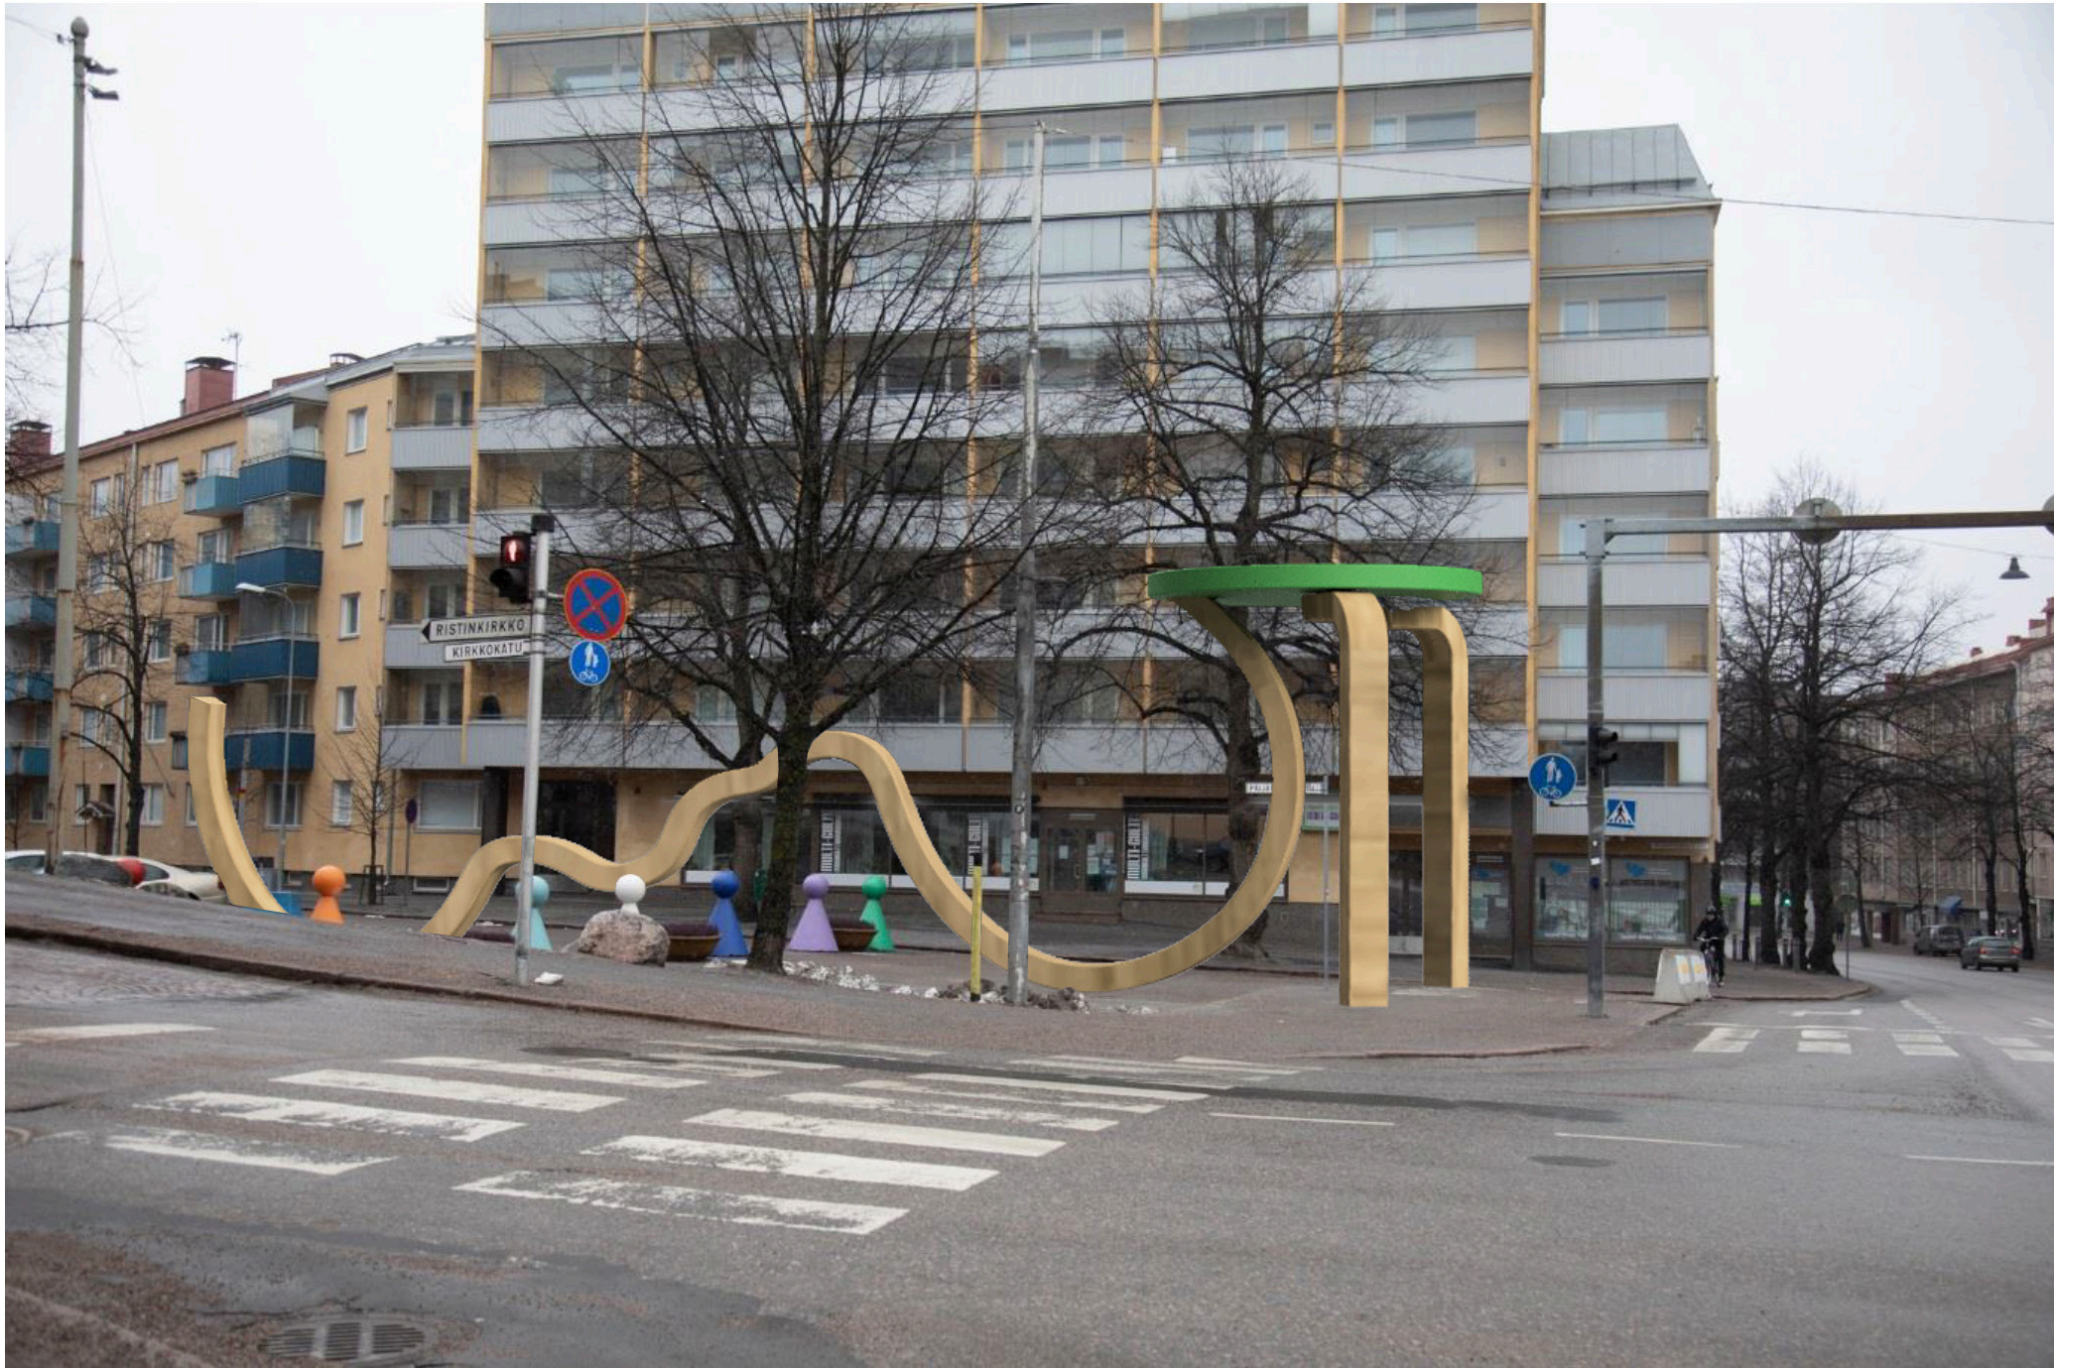
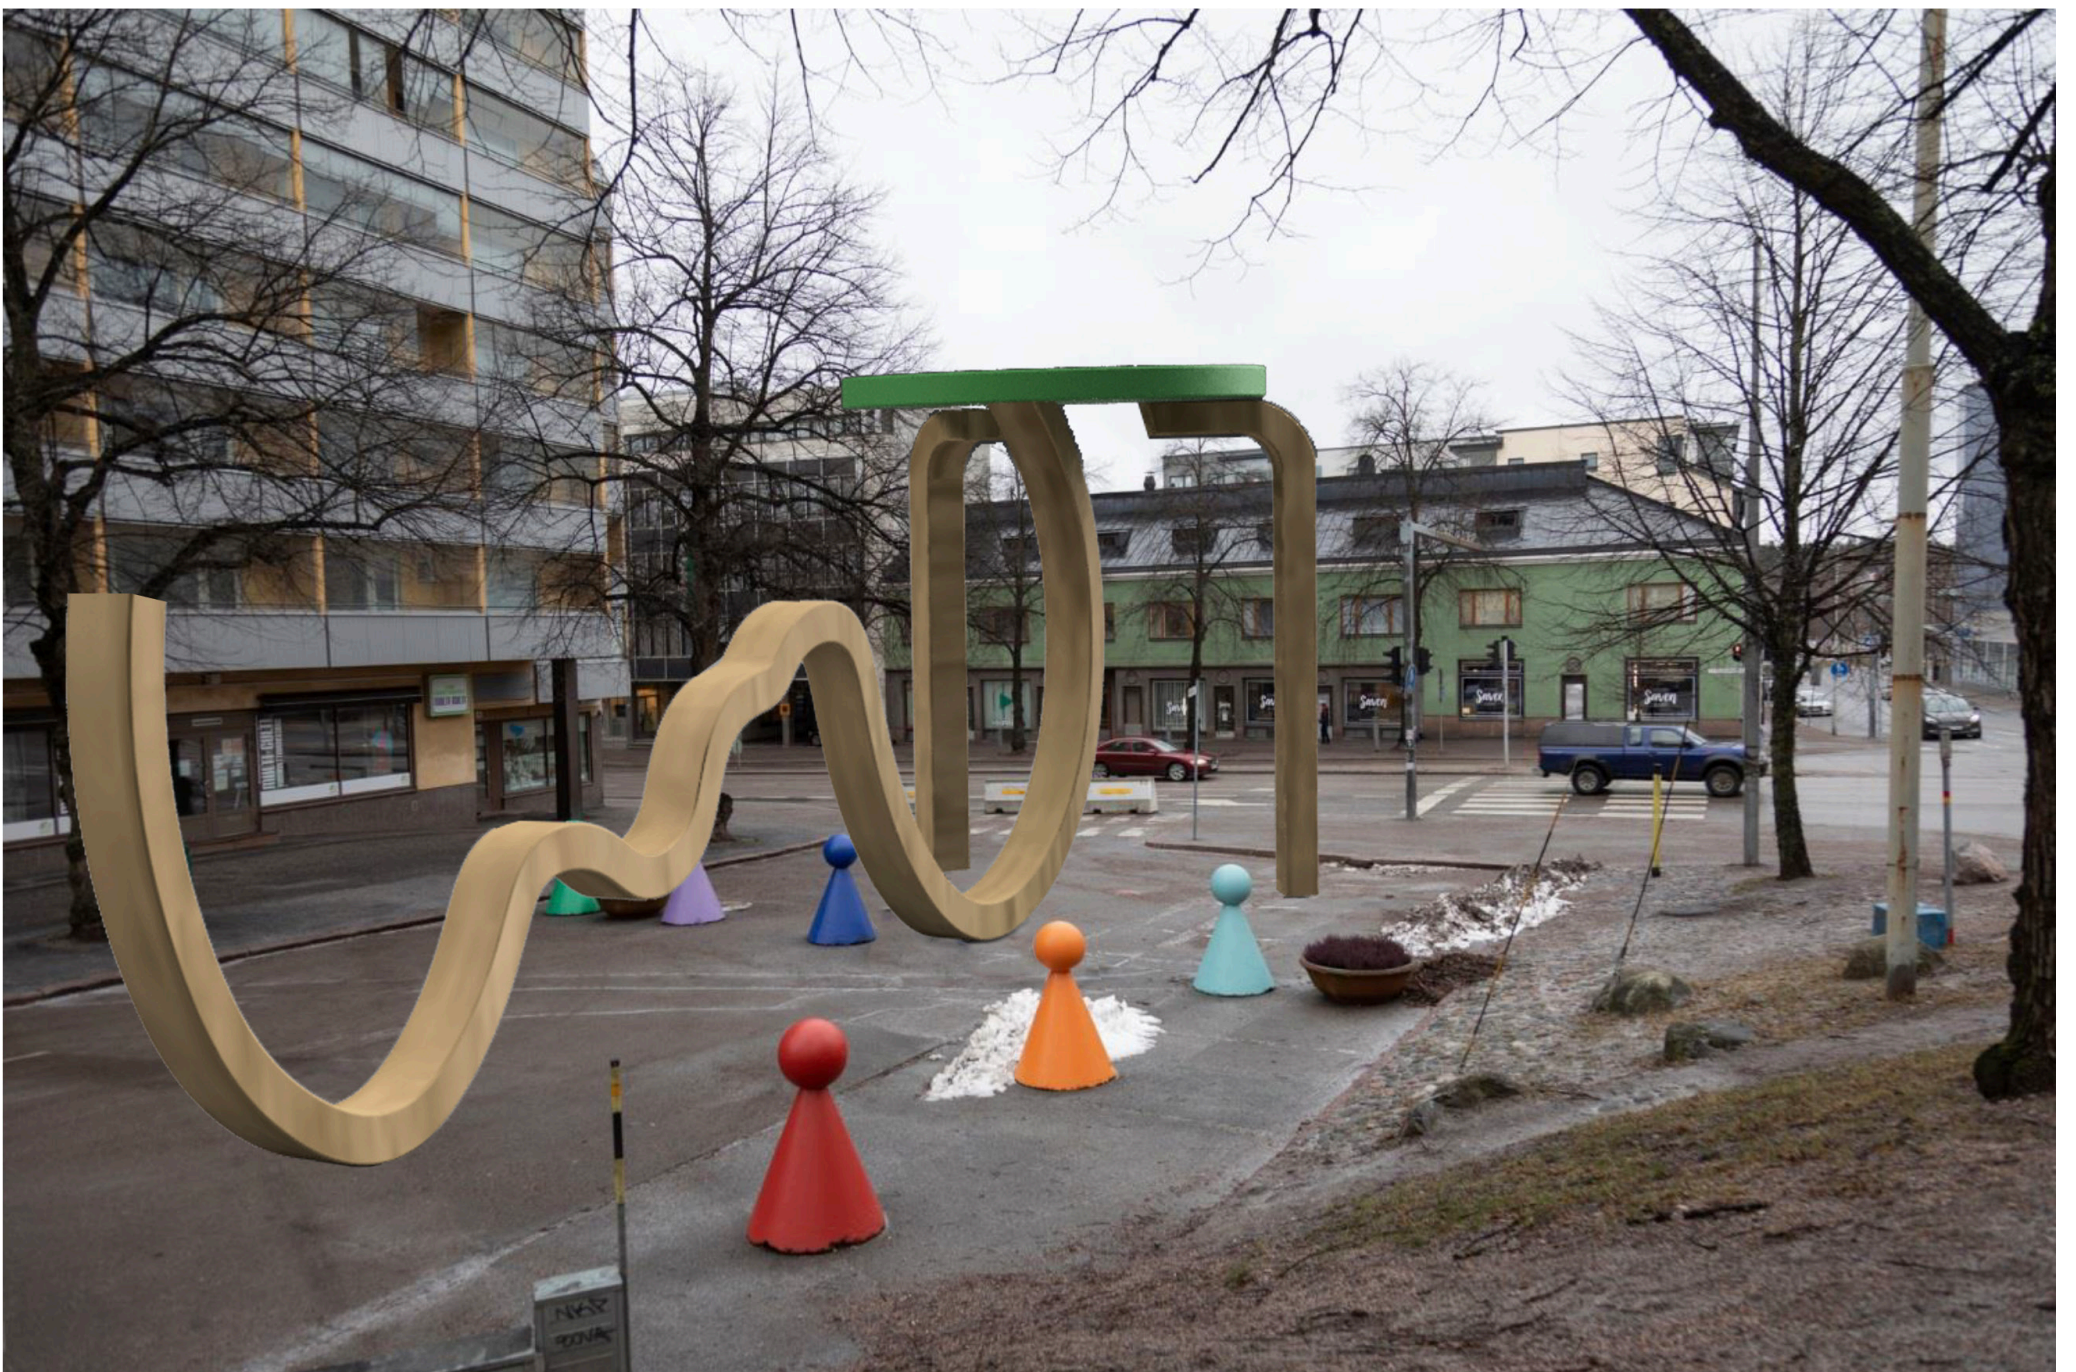
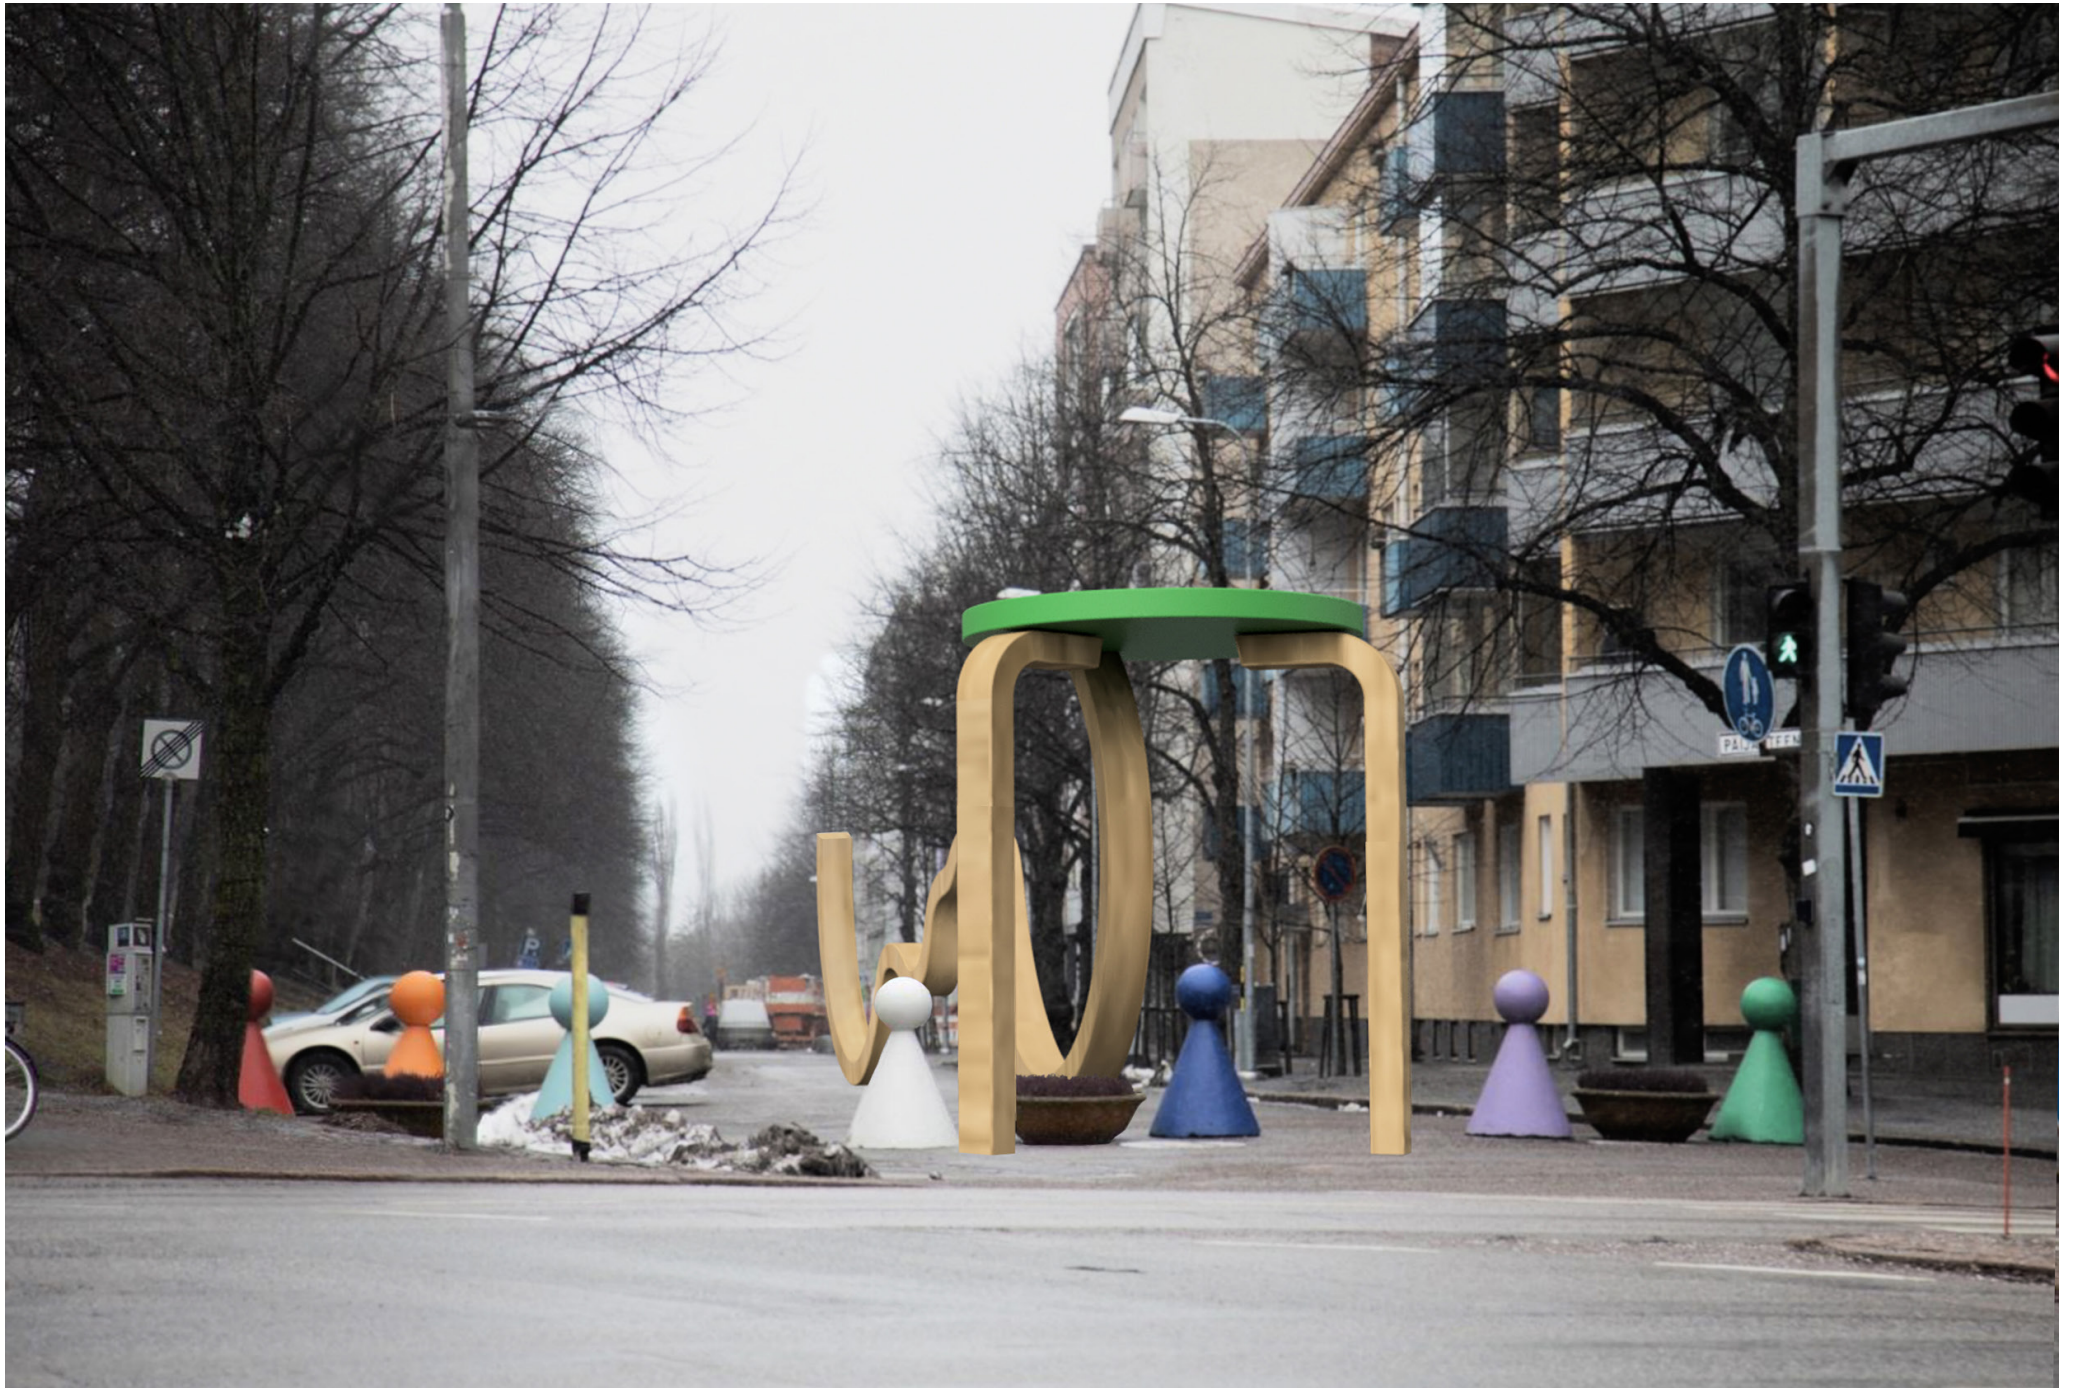
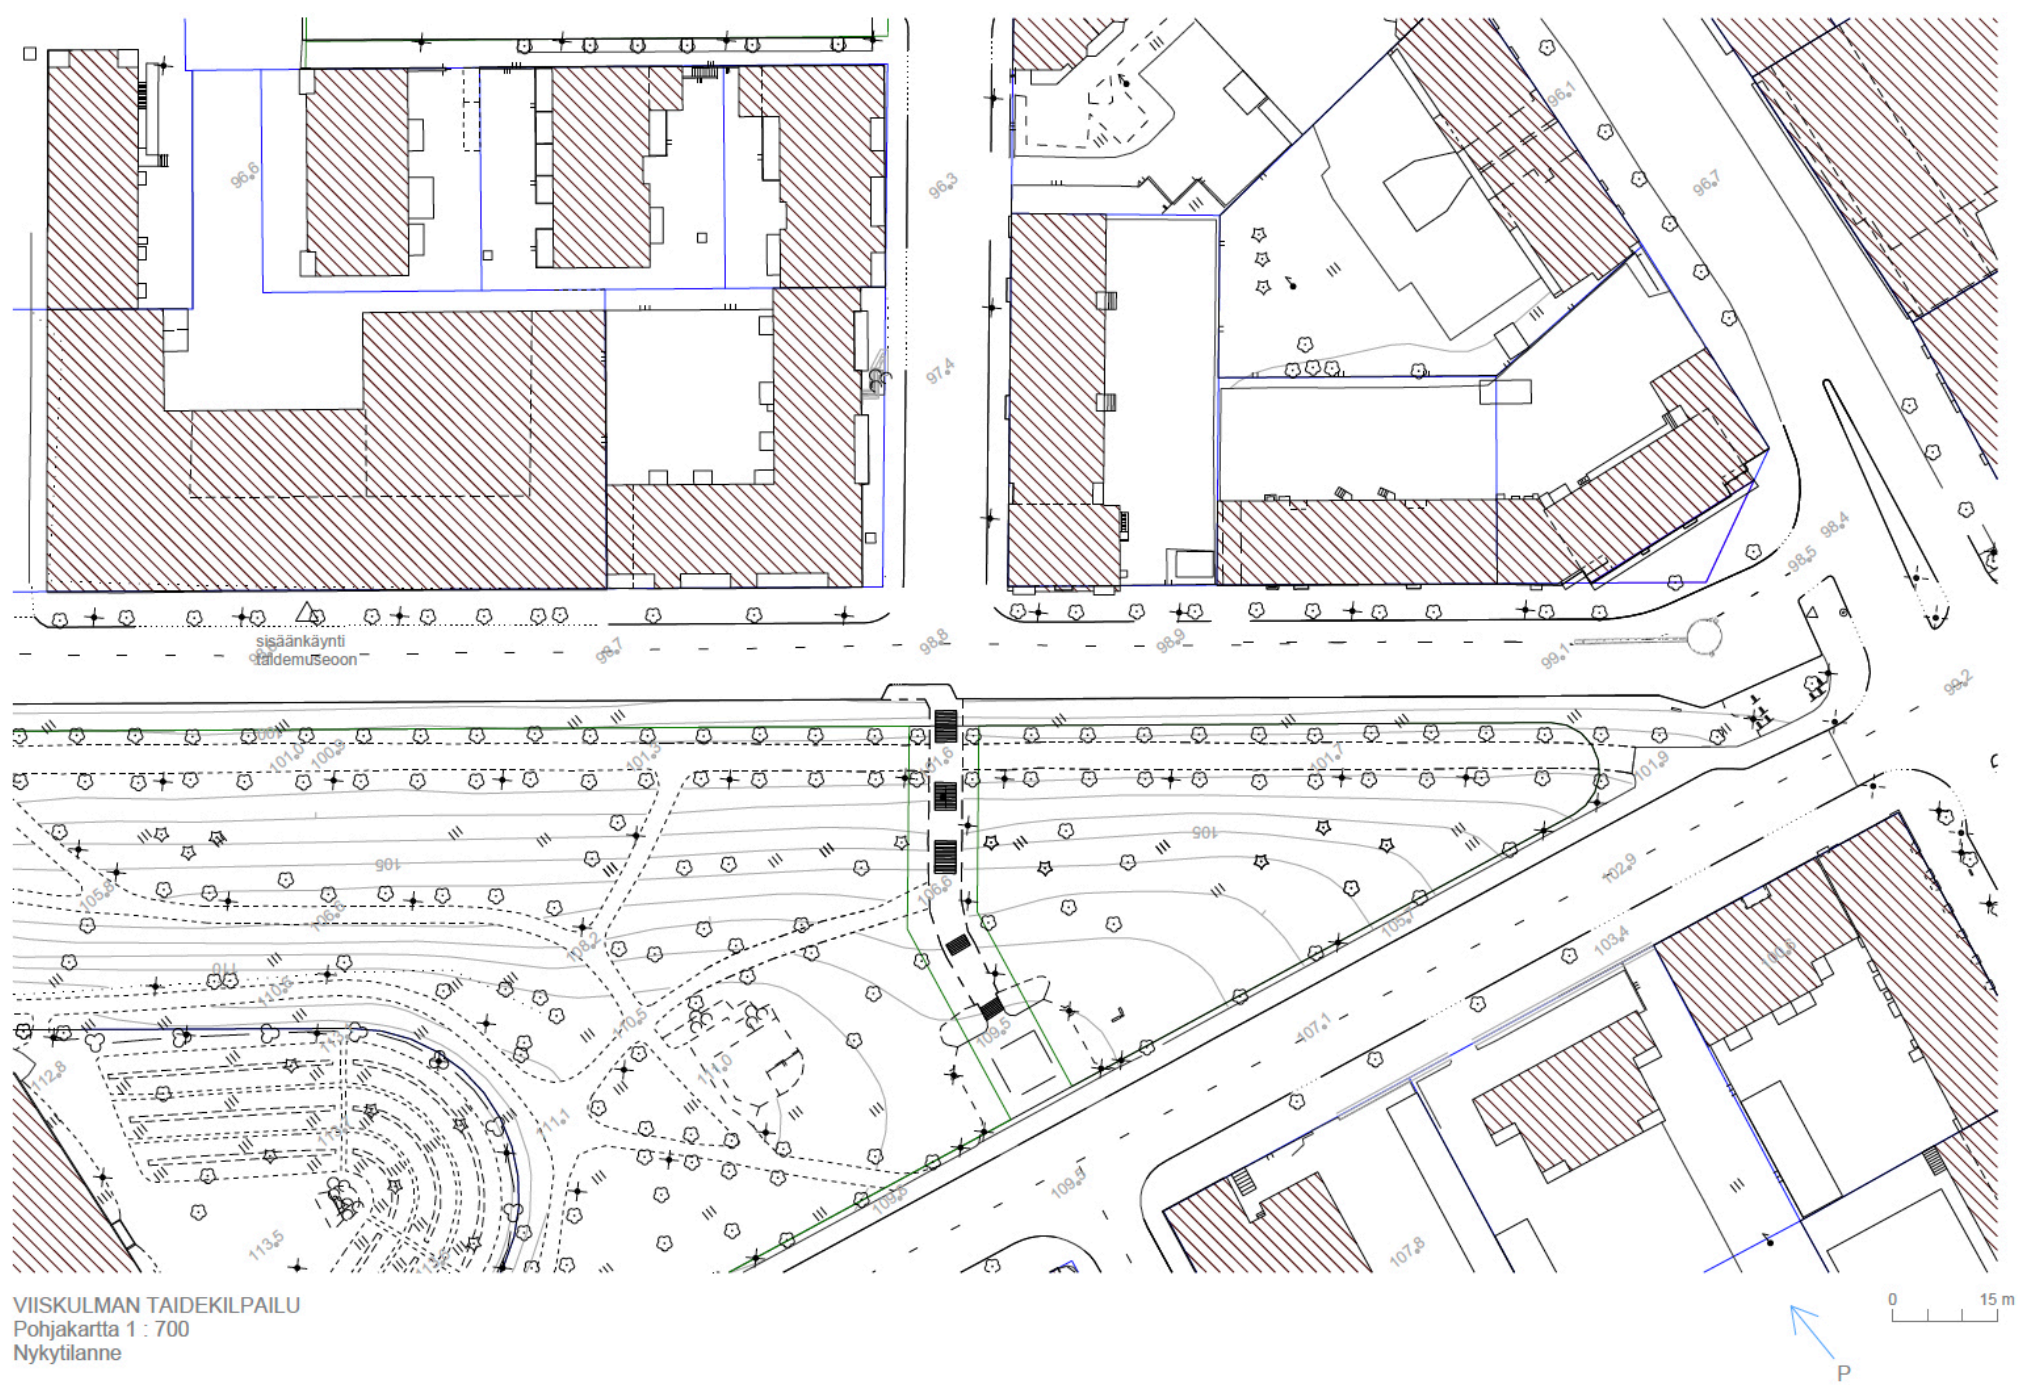
Kooltaan teos on noin 5-6m korkea ja noin 18 m pitkä. Teoksen koko voi muuttua hiukan tilan mukaan, mutta mittasuhteet ovat suunnilleen oikeat.

Teoksen materiaalina lehtikuusi, se on ekologinen vaihtoehto sillä se on hyvin kulutusta ja lahoa kestävä materiaali ilman käsittelyaineitakin. Teoksen jalat ovat käsittelemätöntä lehtikuusta, ja ilman käsittelyä lehtikuusi harmaantuu kauniisti muutamassa vuodessa. Istuin osa maalattaisiin näkyvällä värillä ja istuimen pääliosaaan tehtäisiin joko pieni kulma tai laitettaisiin pelti/pleksi suojaksi jotta vesi ei jää seisomaan teoksen päälle. Istuimen päälypuolelle tulee myös jokin yksityiskohta, jonka vain kerrostalon yläkerroksissa asuvat näkevät.

Teoksen jalat valmistetaan onttoina ja sisälle tulee metallisia kiinnikkeitä aina tarpeen mukaan. Taivutettu jalka rakennetaan vähintään kolmesta osasta, ulkopuolelle näkyviin kauniit liitokset. Teos kiinnittyy maahan neljästä kohtaa.
