UIMAVESIPROFIILI 2026

ANKKURIN RANTAPUISTON EU-UIMARANTA

Ankkurin rantapuiston uimarannan uimavesiprofiili 2026

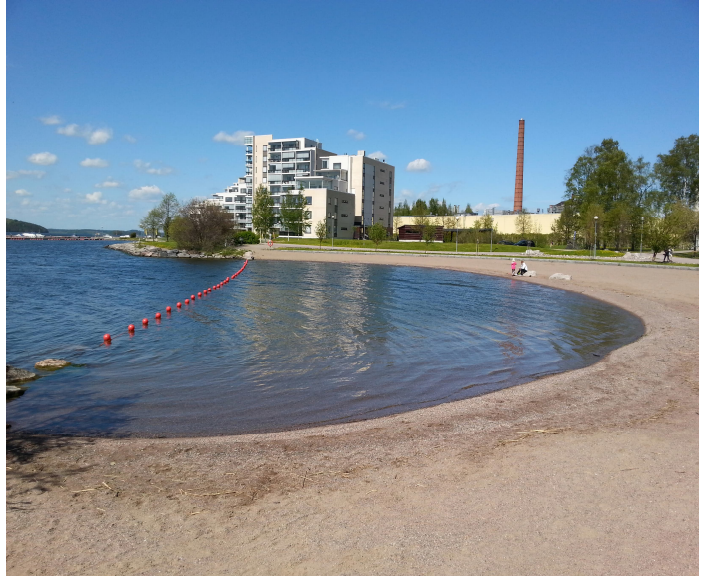
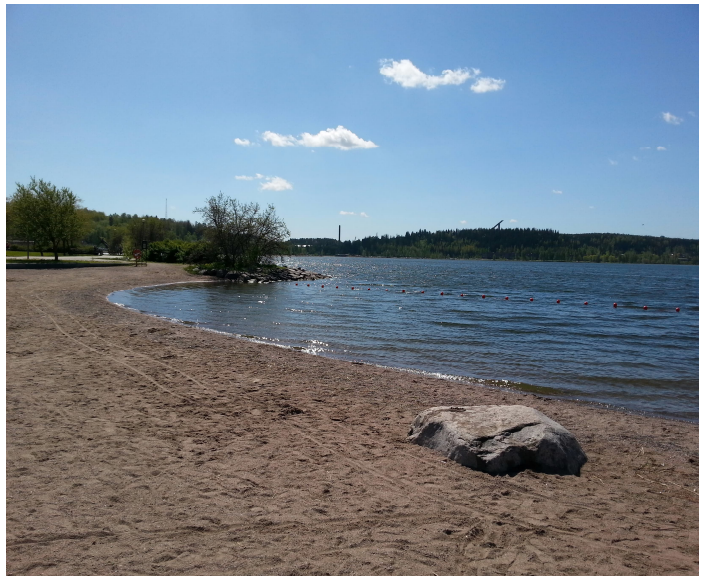
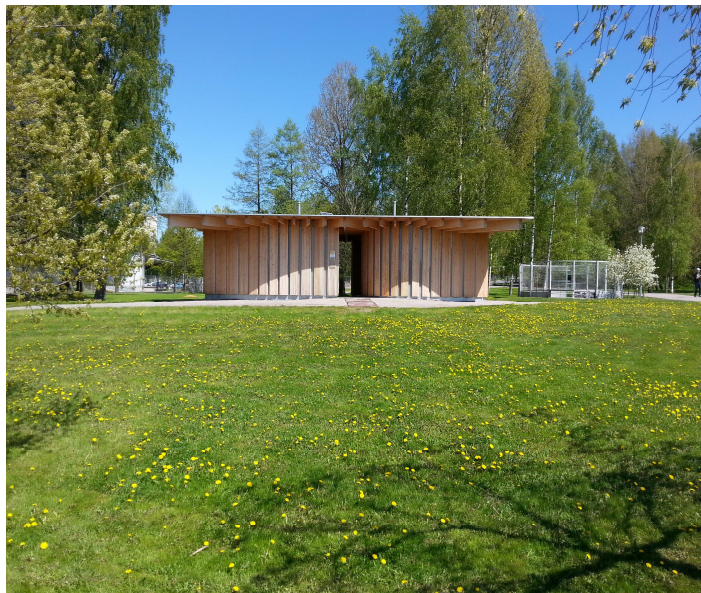
2.7 Valokuvat

- 3.1 Vesityyppi** Järvi, sisävesi (luonnonvesi)
- 3.2 Rantatyyppi** Hiekkaranta, pituus noin 70 metriä.
- 3.3 Rantavyöhykkeen ja lähiympäristön kuvaus**
Ankkurin ranta on hiekkapohjainen, loivasti syvenevä. Poijurivin kohdalla veden syvyys on noin 1,5 m. Alueen yhteydessä laajat on viheralueet sekä grillipaikka, jotka mahdollistavat alueella tapahtuvan virkistyskäytön. Ankkurin ranta kuuluu Vesijärveen, joka on suurehko järvi. Ranta-alueeseen kuuluu lisäksi leikkikenttä.

Ankkurin uimaranta sijaitsee noin 2 km päässä Lahden keskustasta. Rannan yhteydessä on puurakenteinen pukusuoja ja WC-rakennus. Rannan läheisyydessä on tiheää asutusta. Myös Matkustajasatama sijaitsee näköetäisyyden päässä. Teollisuutta (UPM, Polttimo Oy) toimii kilometrin säteellä uimarannasta. Uimarannan läheisyydessä on jonkin verran veneliikennettä. Uintialue on rajattu poijurivillä. Uimarannan läheisyydessä on sadeveden purkputkia.

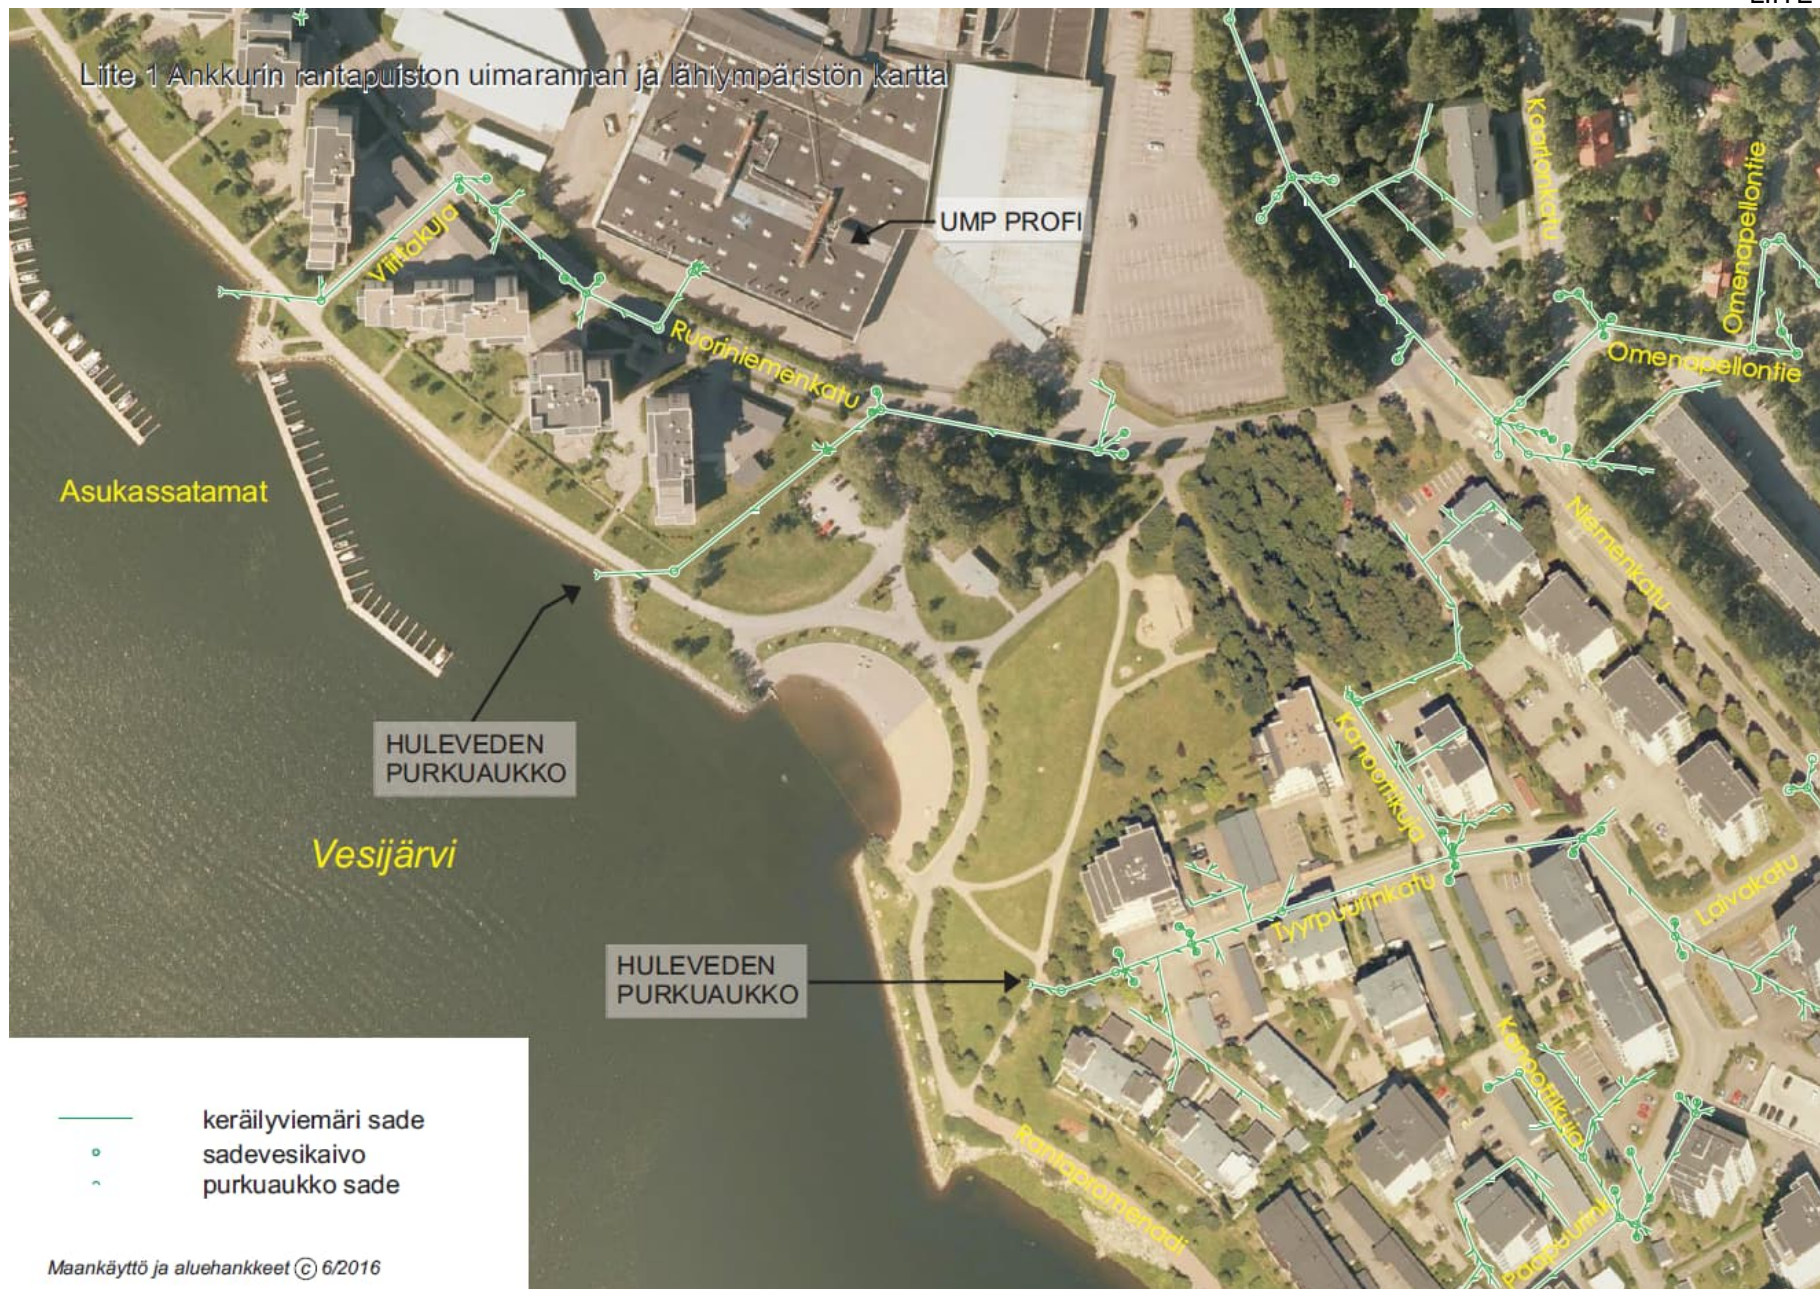
Liite 1 Ankkurin rantapuiston uimarannan ja lähiympäristön kartta

5.5.1 Esiintymisen havainnot edeltävinä uimakausina ja toteutetut hallintatoimenpiteet	Uimarannan ilmoitustaululle sekä nettisivuille on viety informaatiota sinilevästä ja sen havainnoimisesta. Sinilevästä on tiedotettu myös median välityksellä joka kesä.
5.5.2 Arvio olosuhteista syanobakteerien esiintymiseen	Uimarannan uimavedessä on havaittu vähäisiä määriä sinilevää edellisinä uimakausina. Lämpimänä ajanjaksona sinilevää voi esiintyä runsaasti uimavedessä.
5.5.3 Lajistotutkimukset	-
5.5.4 Toksiinitutkimukset	-
5.6 Makrolevien ja/tai kasviplanktonin haitallisen lisääntymisen todennäköisyys	-
5.7 Sääilmiöiden vaikutukset uimaveden laatuun	Rankkasateista johtuen hulevedet johtuvat järveen, teollisuusalueen läpi ja Tyyrpuurinkadun hulevesijärjestelmän kautta, joka purkaa hulevedet puistokaistaleelle. Hulevesipurkaukkoja sijaitsee uimarannan läheisyydessä (katso Liite 1).
