UIMAVESIPROFIILI 2026

MERRASJÄRVEN EU-UIMARANTA

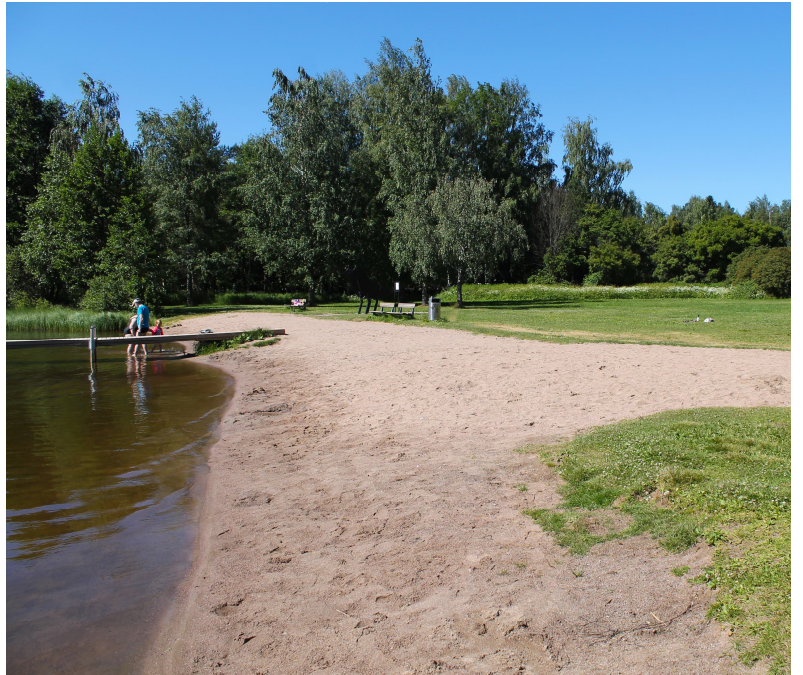
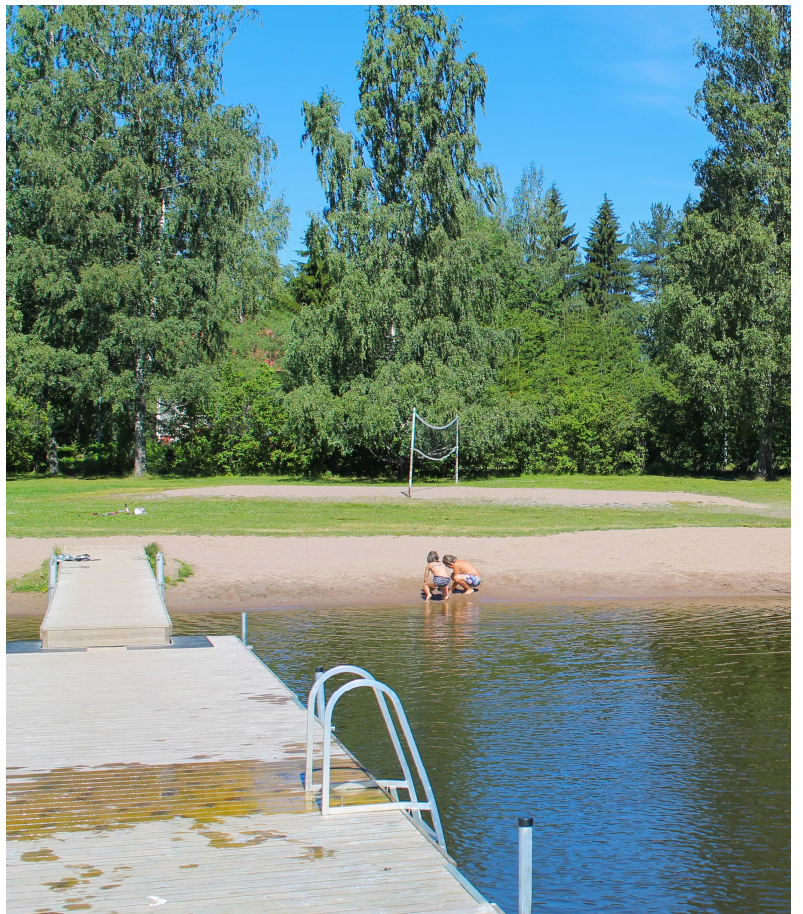
2.7 Valokuvat

- 3.1 Vesityyppi** Järvi, sisävesi (luonnonvesi).
- 3.2 Rantatyypit** Hiekkaranta, pituus n. 50 m.
- 3.3 Rantavyöhykkeen ja lähiympäristön kuvaus** Vesi on sameaa ja järvessä mutapohja, jonka päälle ajettu hiekkaa. Merrasjärven ympärillä on metsäaluetta ja ranta-alueella on hiekkaa. Rannan läheisyydessä on parkkipaikka ja matonpesupaikka. Aivan järven vieressä kulkee Vääksyntie.

- 3.6 Uimarannan varustelutaso** Pukukopit, wc-tilat, laituri, lentopallokenttä, lasten leikkipaikka, nurmialue, ilmoitustaulu, autoille parkkipaikka ja matonpesupaikka. Uimaranta-alueen ulkopuolella on laituri, joka on lähinnä kalastajien käytössä.
