KORJAUSTARVESELVITYS

6.2.2015

SALINKALLION KOULU

LAHTI

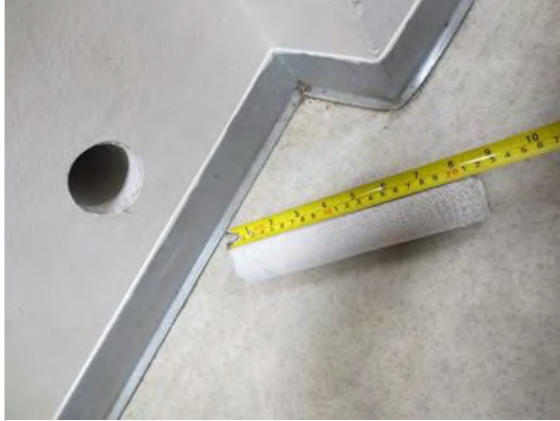
Kuva 17. Luokkatilojen maanvastaisen seinän rakenneavaus.

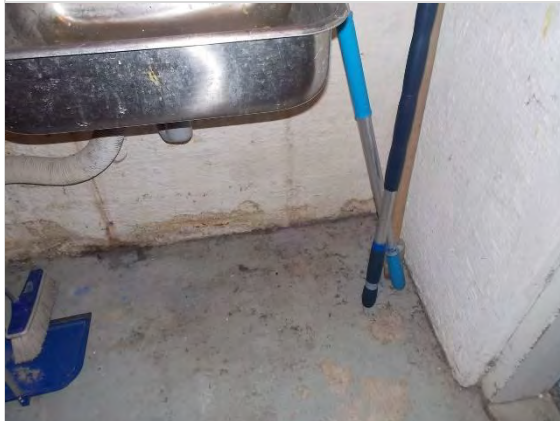
Kuva 19. Tila 1089 perusmuurin sisäpinnan rakenteita.

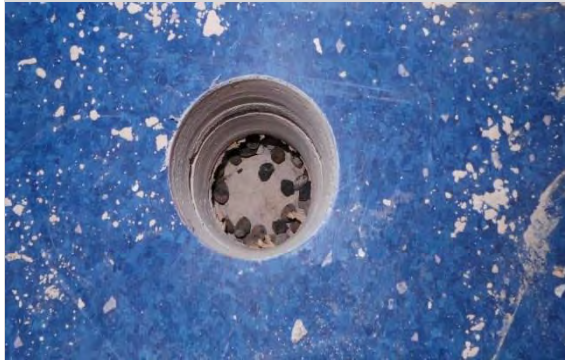
Kuva 47. Vuoden -88 muutoksissa tehty välipohjarakenne.

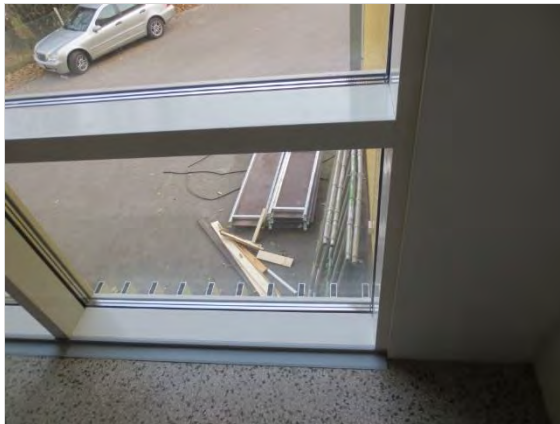
Kuva 53. Ikkunan liittymä seinärakenteeseen ei ole tiivis eikä ikkuna ei ole turvalasia.

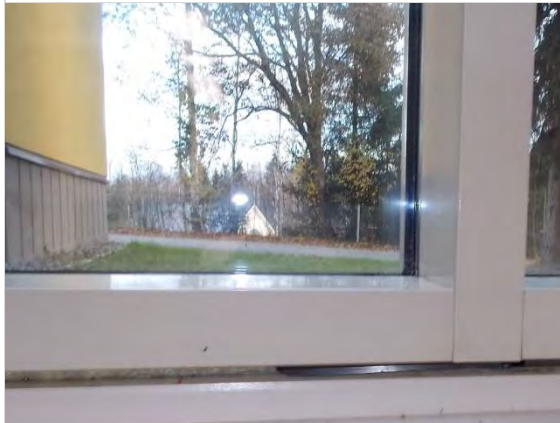
Kuva 55. Puutteita puuikkunaliittymän lämmöneristyksessä.

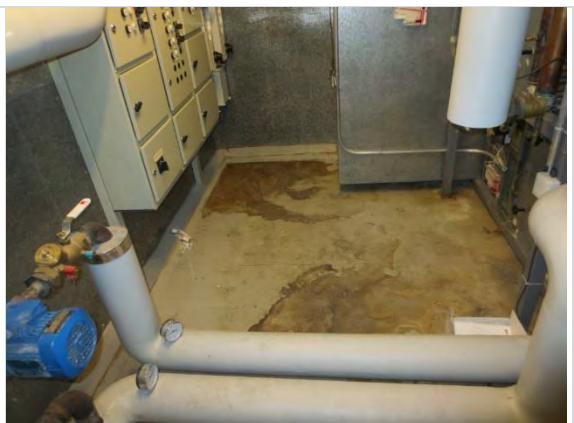
Kuva 66. IV-konehuoneiden lattiolla runsaasti valumajälkiä, matot eivät ole hitsattuja. Kondenssivesitykset putkitettava ja viemäritettävä lattiakaivoihin.

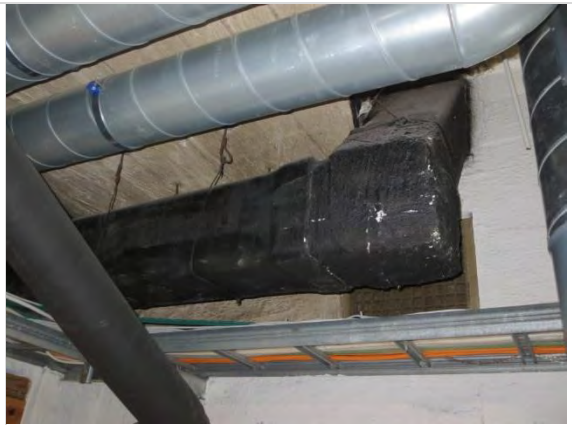
Kuva 68. Vanhoja asbesti-ilmastointiputkia. Tarpeettomat poistettava.

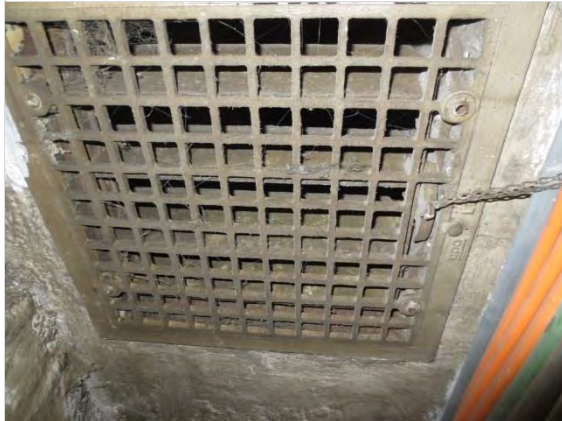
Kuva 69. Tarpeettomat poistettava ja tai tulpattava tiiviisti estäen sisäilmaan niiden kautta siirtyvät epäpuhtaudet.

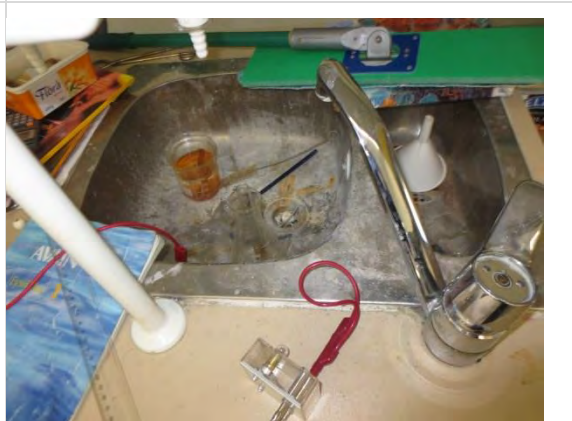
Kuva 70. Vesipiste luokkatiloissa. Siisteystasoa nostettava.
