# Tutkimusraportti

Kosteus- ja sisäilmatekninen kuntotutkimus

## Huhmarannan lastenkoti

Huhmarannankatu 3

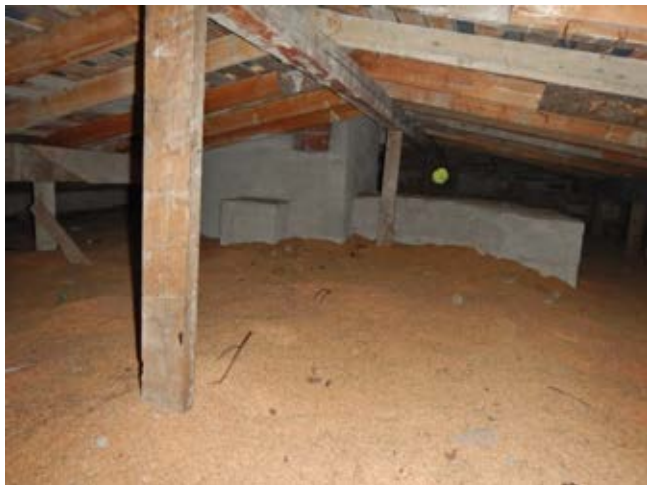
Kuva 35. Yläpohjan purueristeet

Rakennuksen vesikate on huoltokorjauksen tarpeessa ja sen ajallinen siirtäminen lisää vesivuotoriskiä. Aluskate kuitenkin suojaa eristetilaa. Purueristeessä on vähintäänkin paikallisia mikrobivaurioita ja niiden epäpuhtaudet pääsevät kulkeutumaan ainakin hetkellisesti huonetilojen puolelle, mikä alentaa sisäilman laatua. Purueristeen yläpohja ei ole energiatehokas.

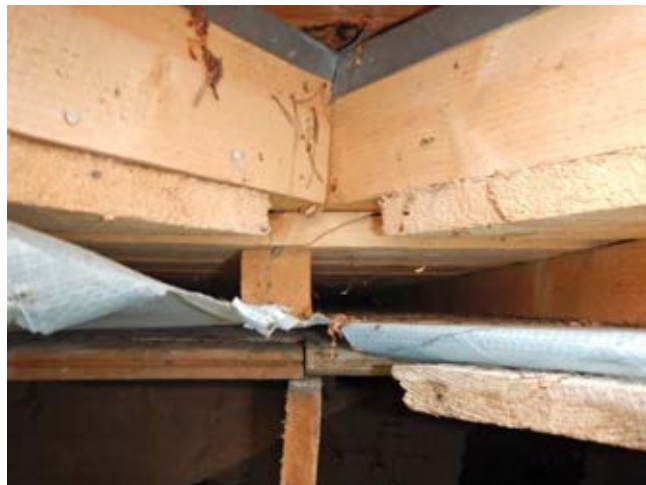
Kuva 36. Rakenteet kattoluukun kohdalla

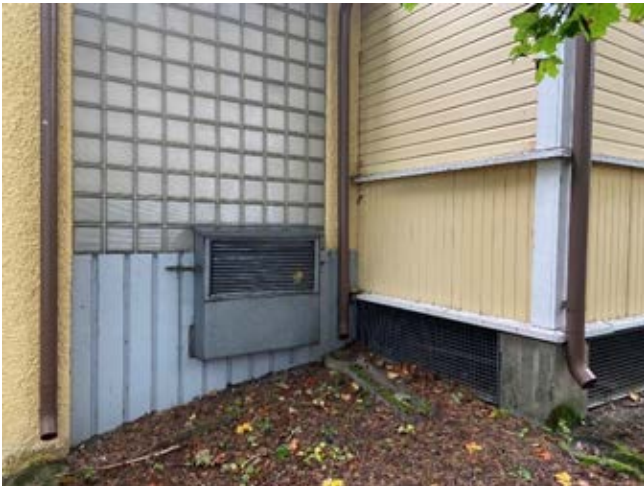
**Kuva 54.** TK-1 ja TK-2 raitisilmanotto sijaitsee A- ja B-osien liittymän kohdalla sokkelin korkeudella

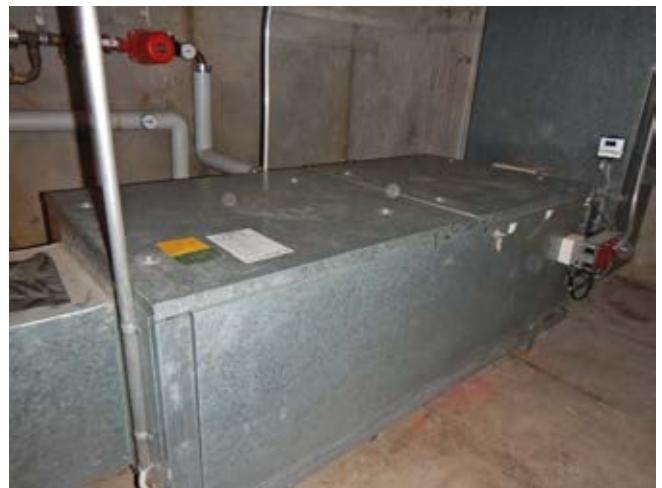
**Kuva 57.** Yleiskuva TK-1

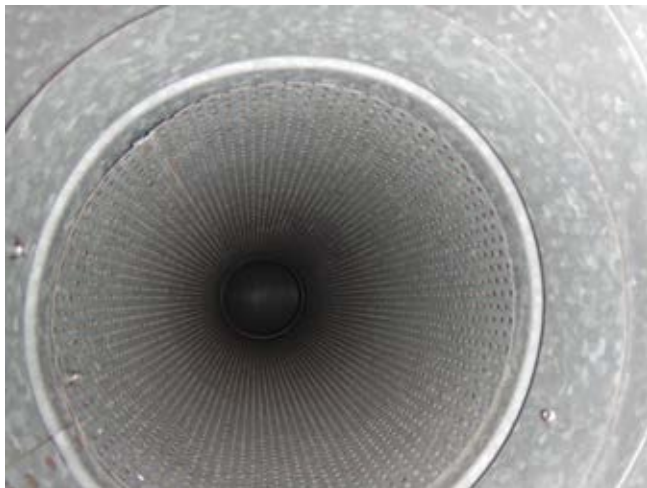
**Kuva 87.** Vanha äänenvaimennin B010 kohdalla.
