# Kuntoarvio RS<sup>15</sup>

## Huhmarannan lastenkoti

Huhmarannakatu 3, Lahti

Tarkastuspäivä 25.3.2019 | Raportointipäivä 24.4.2019

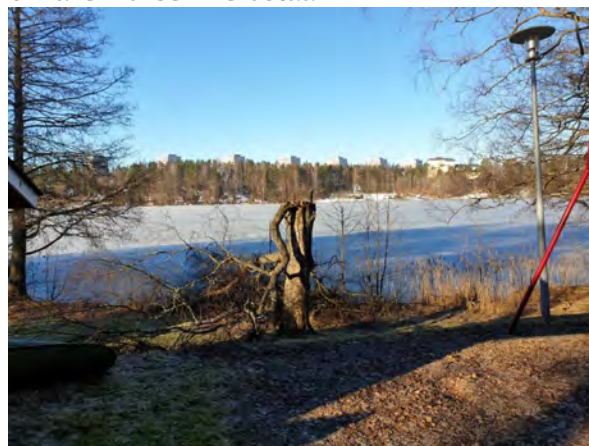
8. Pihalla on katkenneita puita.

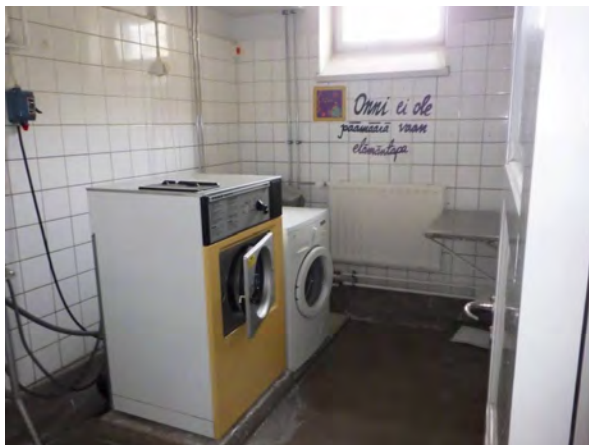
62. Pyykkitupaa

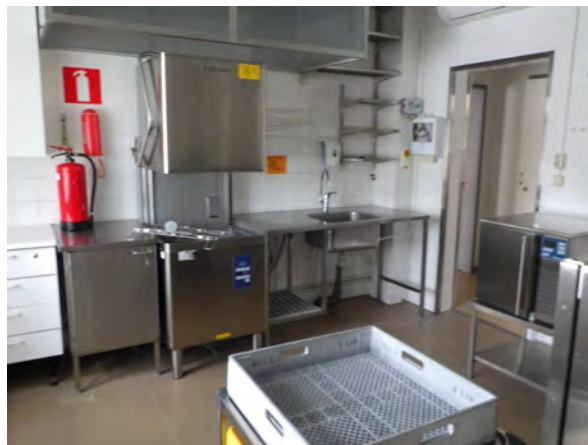
63. Teollisuuskeittiötä

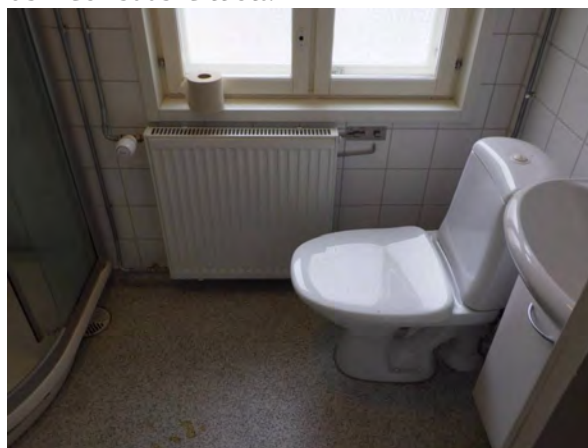
65. Pesuhuonetta

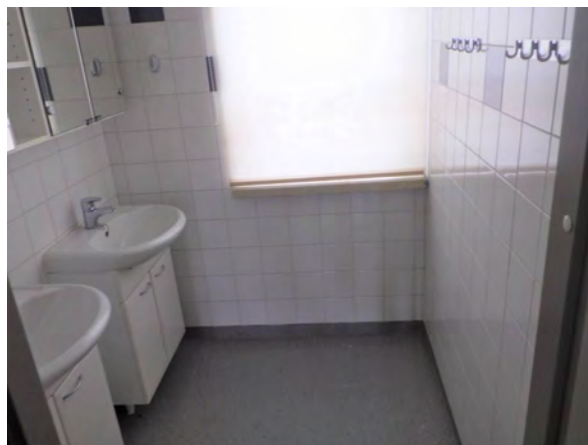
67. Pesuhuonetta

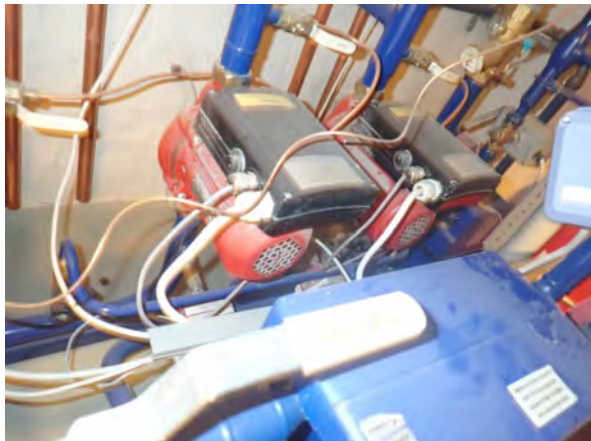
70. Pumput ovat vuodelta 2008.

- Lämmönjakelun toimilaitteita, kuten kiertovesipumput, uusitaan tarpeen mukaan.

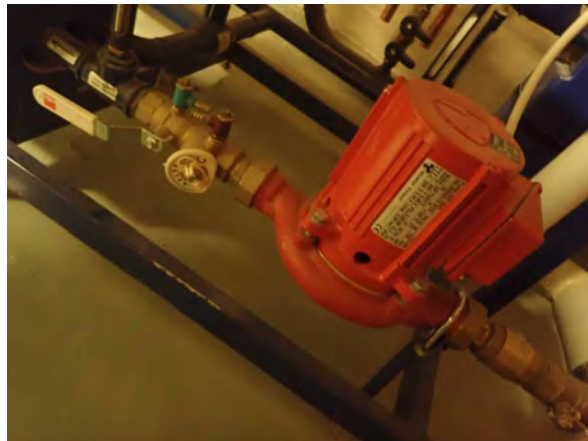
71. Pumput ovat vuodelta 2008.

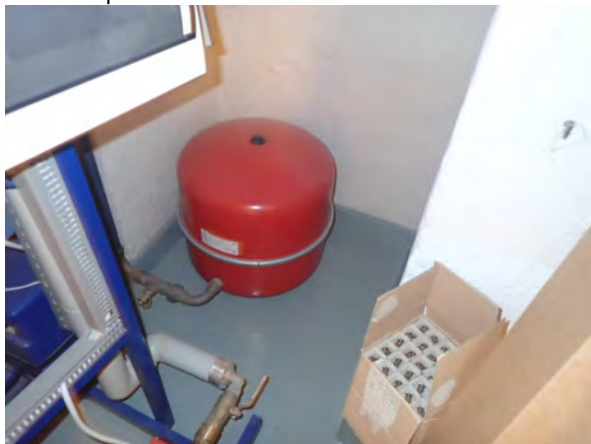
72. Paisunta-astiat ovat vuodelta 2008.

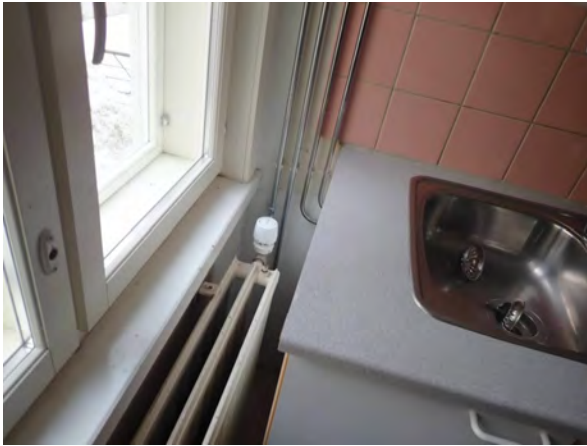
76. Lämpöjohtoja uusittu.

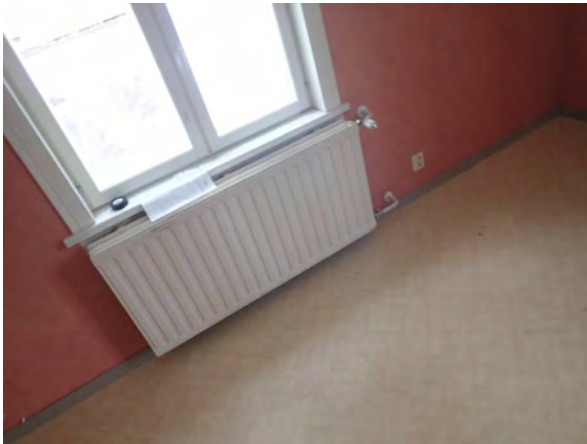
83. Termostaattinen patteriventtiili oletettavasti vuodelta 1988.

- Patteriventtiileitä uusitaan tai kunnostetaan lämmityksen perussäädön yhteydessä.

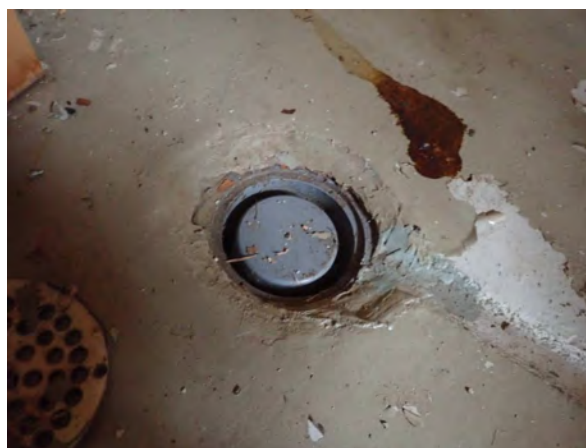
94. Saunarakennuksen lattiakaivo.

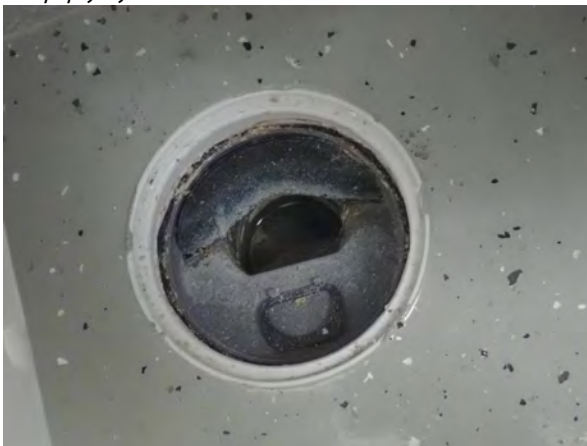
97. Lattiakaivo uusittu.

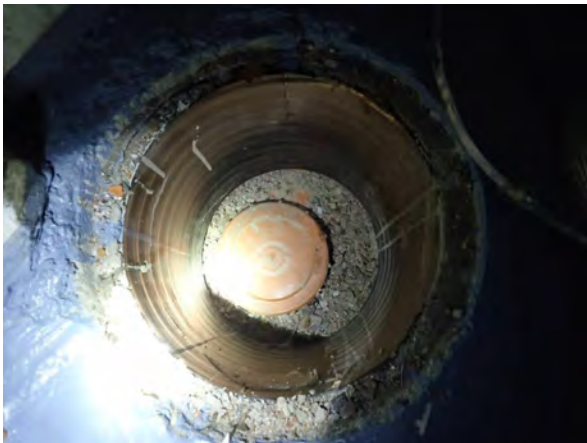
99. Pohjaviemäri on havaituin osin muoviviemäriä.

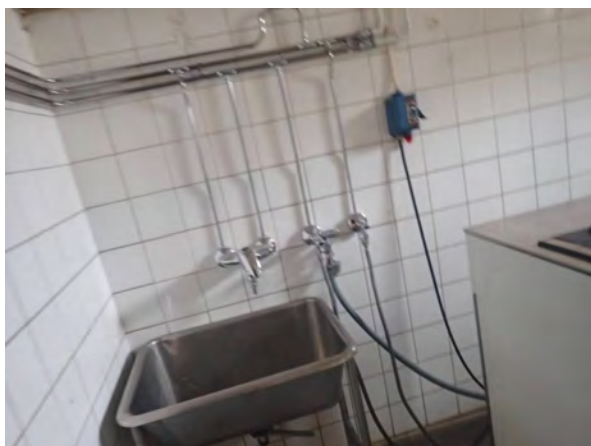
104. Uusituja sekoittajia.

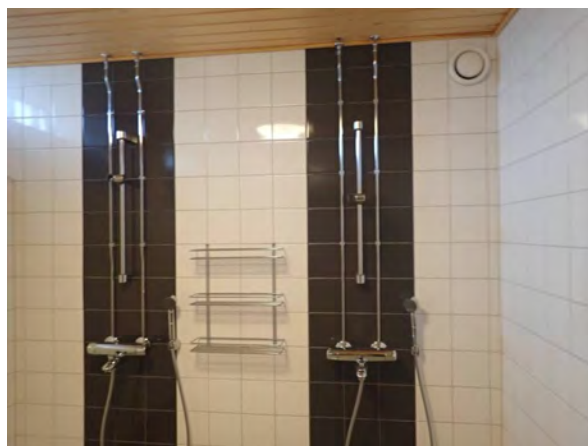
105. Uusituja sekoittajia.

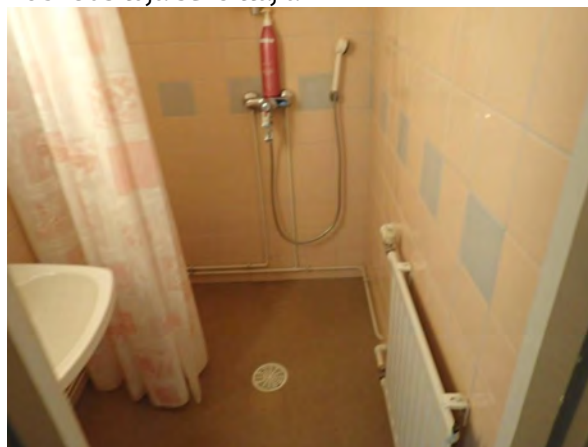
107. Suihkusekoittaja oletettavasti vuodelta 1988.

- Vesi- ja viemärikalusteita uusitaan toistaiseksi tarpeen mukaan yksitellen tai tilaremonttien yhteydessä.

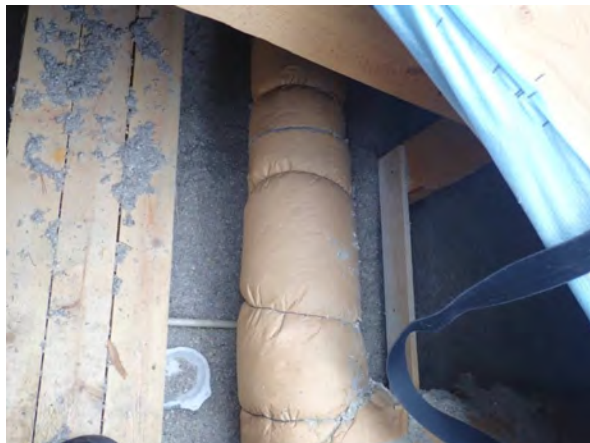
108. Tuuletusviemäri eristetty.

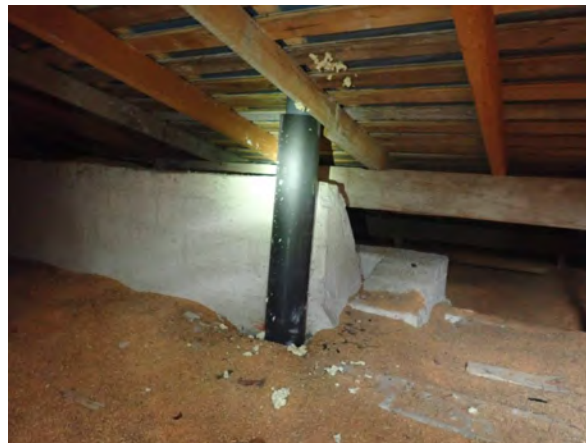
109. Tuuletusviemäri eristetty.

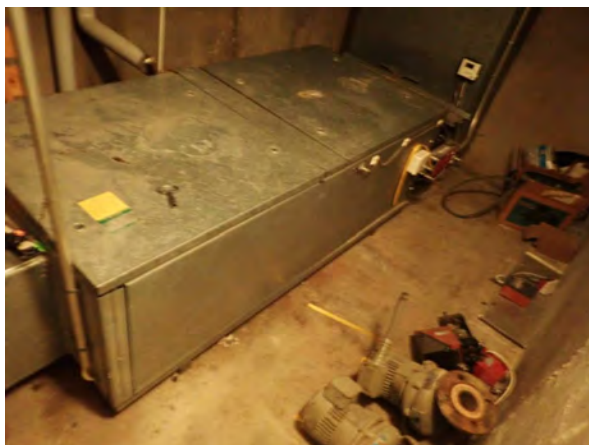
110. Ilmanvaihtokone TK-1.

- Varaus: 1980-luvulta olevien iv-koneiden uusiminen.

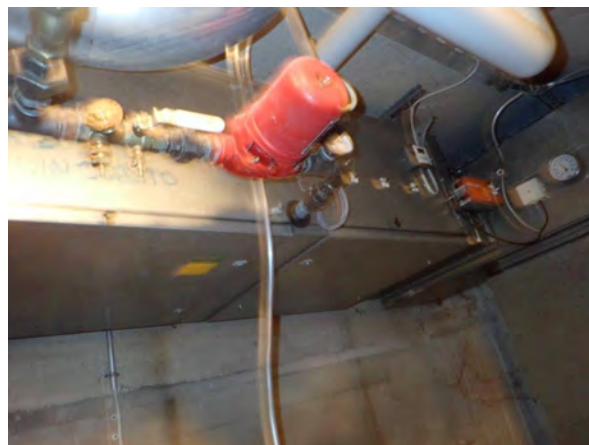
111. Ilmanvaihtokone TK-2.

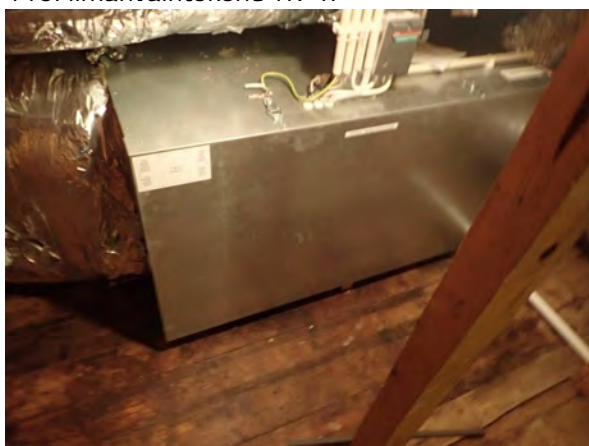
112. Ilmanvaihtokone TK-3.

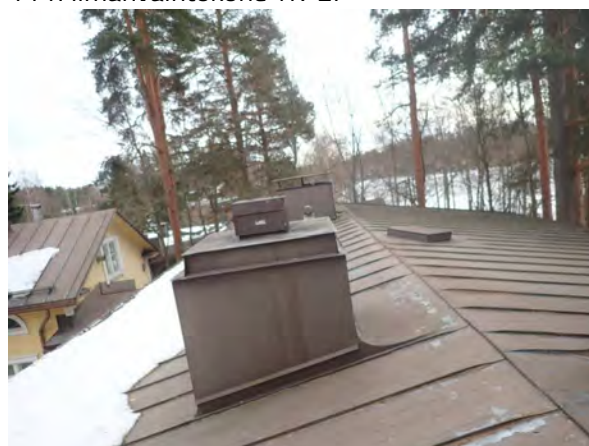
113. Huippuimuri vuodelta 1988.

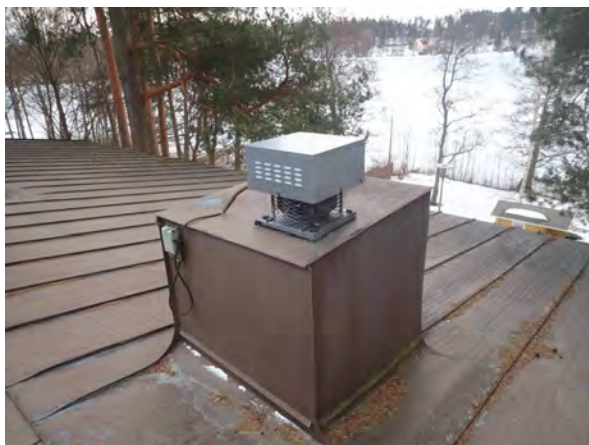
114. Takkaimuri, vuosimallia 2006.

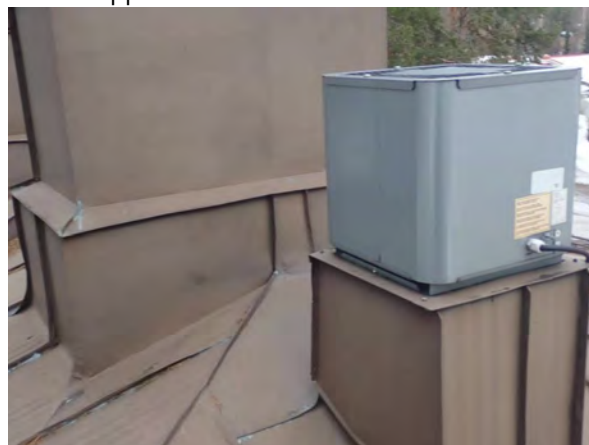
115. Huippuimuri, vuosimallia 2009.

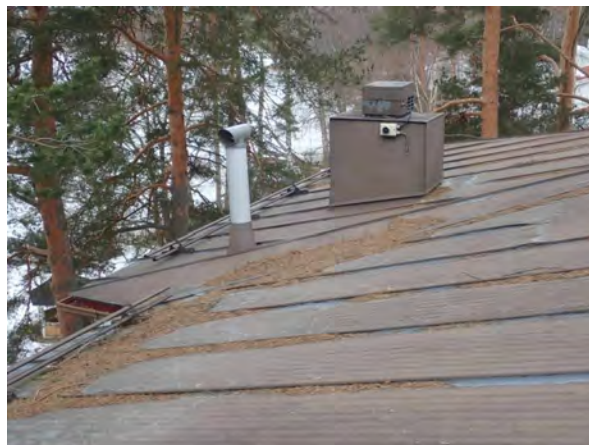
117. Huippuimuri vuodelta 1988.

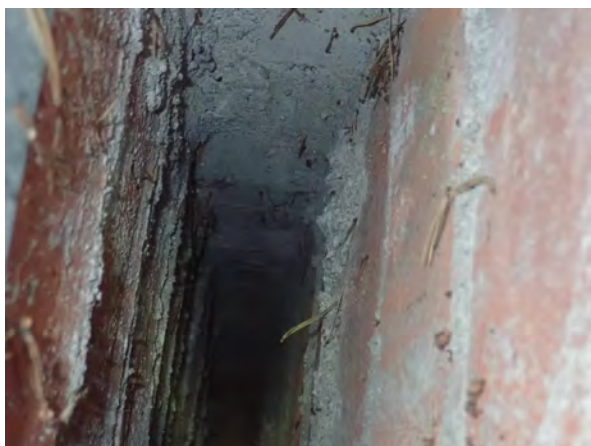
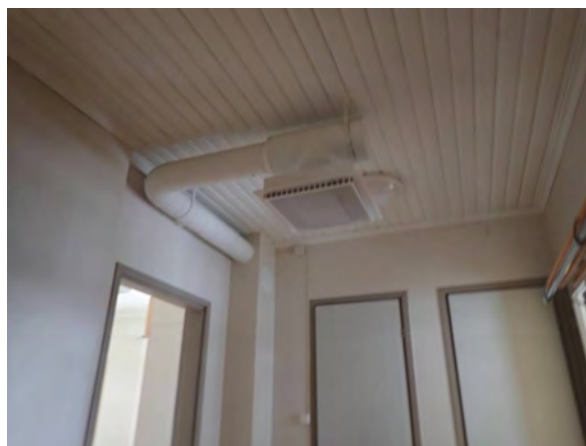
Ilmanvaihtokanavat ovat havaituin osin ehjät. Edellisen nuohouksen tarkka ajankohta jäi epäselväksi.

124. Ilmanvaihtokanavia.

125. Ilmanvaihtokanavia.

- Ilmanvaihdon nuohous ja ilmavirtojen tasapainotus säännöllisesti.

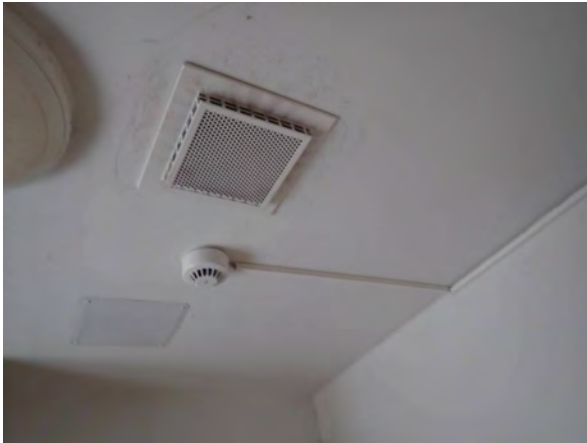
129. Tuloilmahajoittaja.

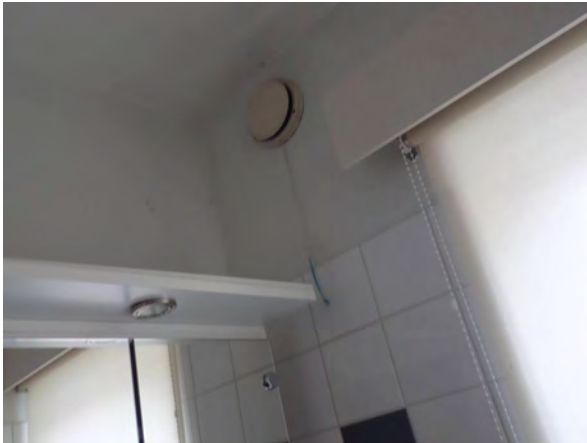
131. Raitisilmaventtiili.

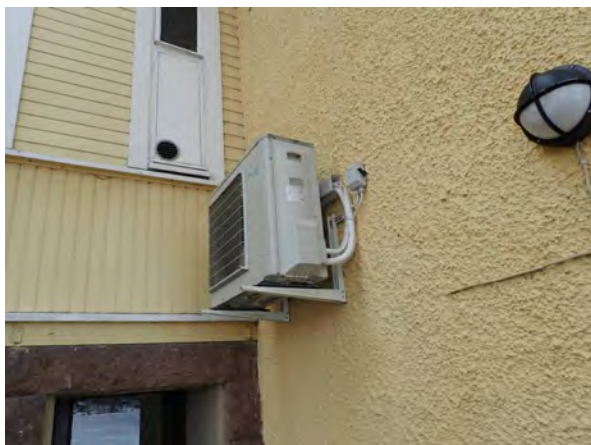
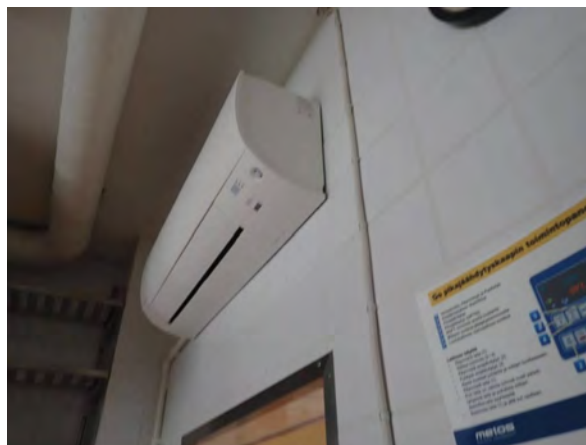
134. Jäähdytyskoneikko.

135. Jäähdytyskoneikko.

- Jäähdytyslaitteita uusitaan toistaiseksi tarvittaessa.

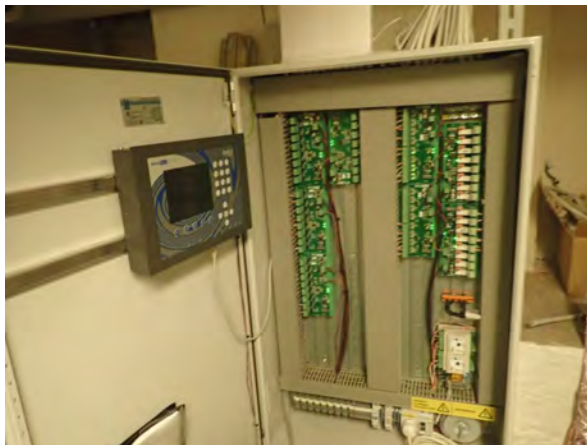
136. Valvonta-alakeskuskaappi lämmönjakuhuoneessa.

- Rakennusautomaation osia, kuten PC laitteita ja ohjelmistoja, valvonta-alakeskuksia ja muita kenttälaitteita uusitaan toistaiseksi tarvittaessa sekä esim. iv-koneita uusittaessa.

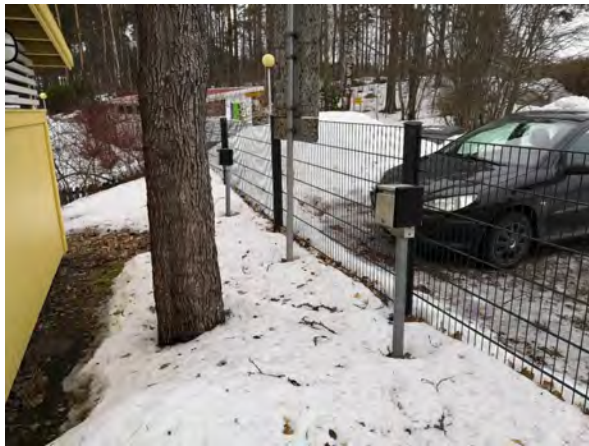
Autolämmityspistorasiat (2 kpl) on varustettu omilla johdonsuoja-automaateilla. Koteloissa ei ole vikavirtasuojakytkimiä.

145. Autolämmityspistorasia.

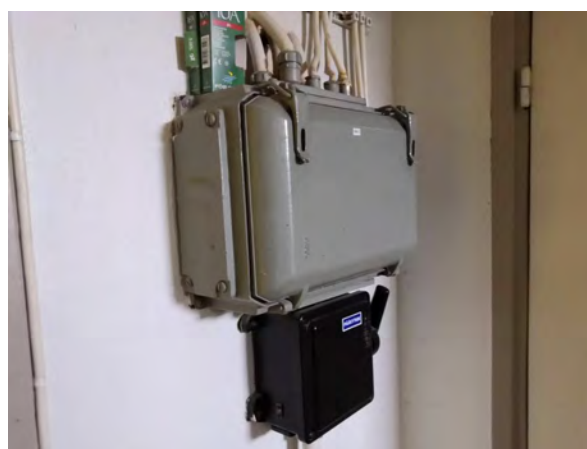
148. Ryhmäkeskus.

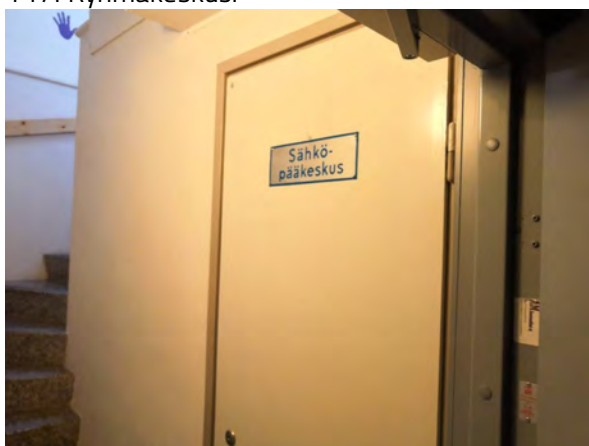
149. Sähköpääkeskus

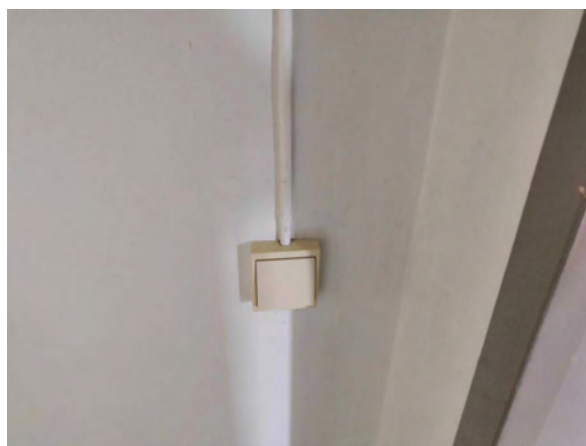
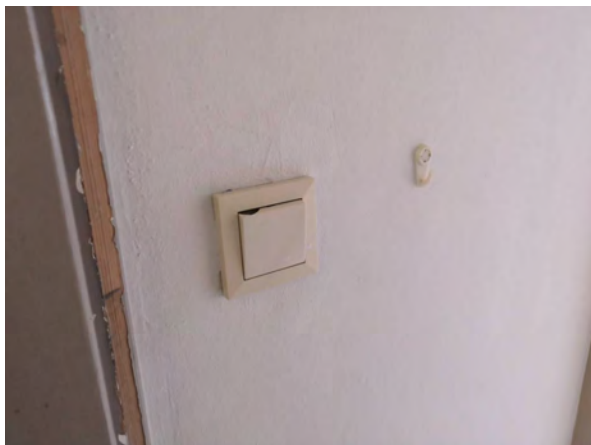
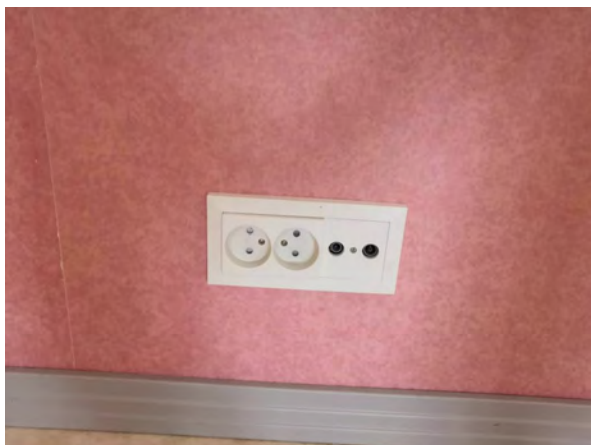
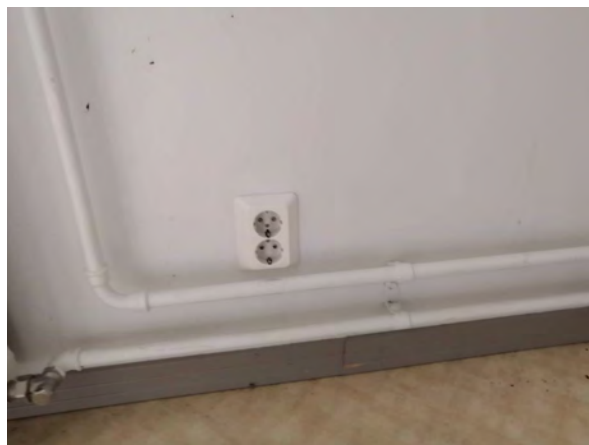
Huoneistojen sähkökalusteet ovat suurelta osin 1980- luvulta. Pistorasiat ja kytkimet alkavat hiljalleen olla elinkaarensa lopussa ja niissä alkaa enenevässä määrin esiintyä mekaanisia vaurioita. Sähkökalusteiden ja ryhmäjohtojen uusimiselle on esitetty karkea varaus. Tällöin myös sähköturvallisuus paranee, kun kaikki pistorasiat muuttuvat maadoitetuiksi ja kaikki rasiat suojataan vikavirtasuojakytkimin.

152. Sähkökalusteita.

153. Sähkökalusteita.

154. Sähkökalusteita.

157. Sähkökalusteita.

158. Sähkökalusteita.

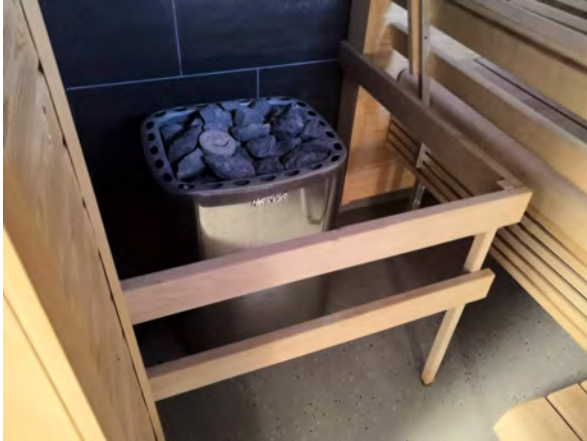
180. Kiuas.

Toimenpide-ehdotukset:

- Ei toimenpiteitä.

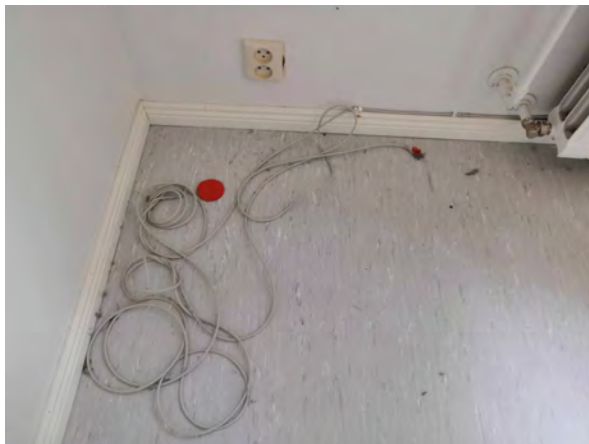
182. Datarasia.

Toimenpide-ehdotukset:

- Yleiskaapelointijärjestelmän toteutus.

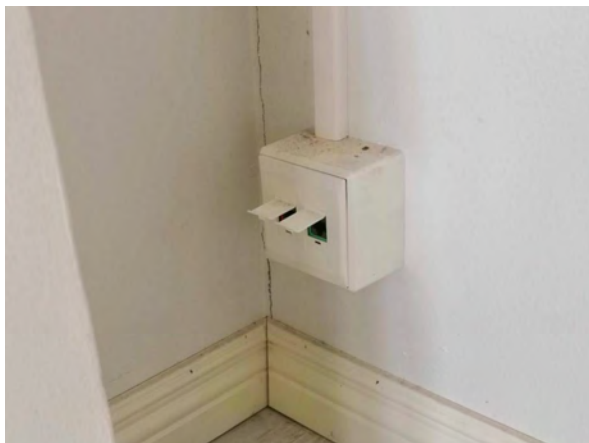
184. Datarasia.

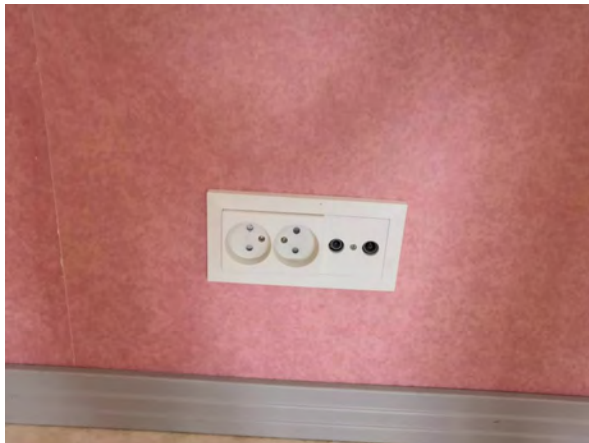
185. Huoneiston antennipiste.

Toimenpide-ehdotukset:

- Antennijärjestelmän uusiminen.

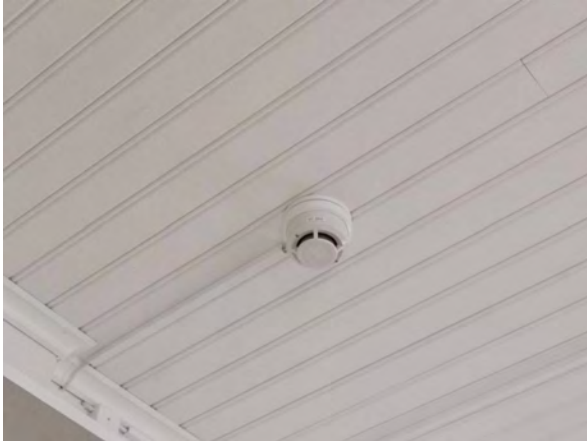
186. Paloilmoitin.

Toimenpide-ehdotukset:

- Ei toimenpiteitä.

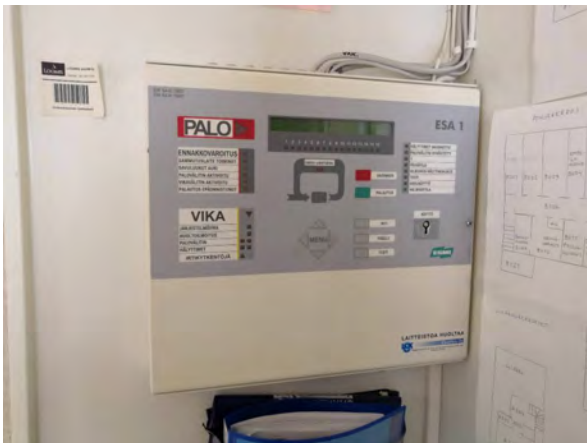
188. Paloilmoituskeskus.
