Kuntoarvio RS¹⁵

Rakennustekniikka, LVI- ja sähköjärjestelmät

Kerintie 2

Tarkastuspäivä 20.5.2019 | Raportointipäivä 6.6.2019

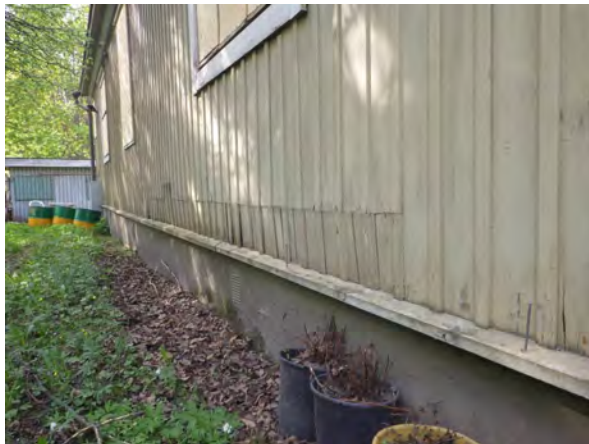
Syöksytorvien alle ei ole asennettu sadevesikaivoja. Vesiä pääsee valumaan vierustalle, mikä lisää perustusten kosteusrasitusta. Maanpintojen kallistuksissa havaittiin puutteita vierustoilla, joita tulee korjata tarvittavilta osin.

3. Rakennuksen vierustaa.

- Salaojien ja sadevesijärjestelmän uusiminen.
- Maanpintojen kallistuksia korjataan tarvittavilta osin vierustoilla. Kasvillisuuden poisto seinustalta.

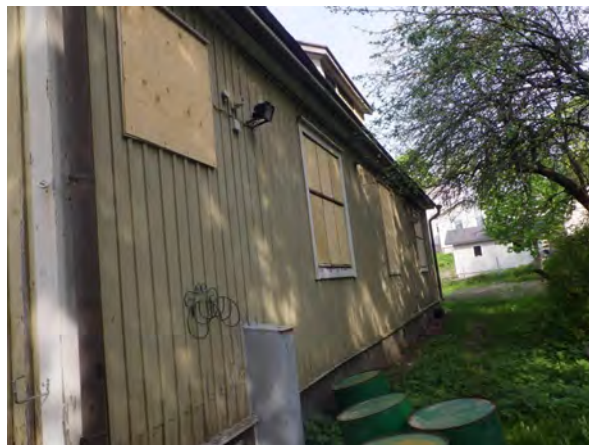
6. Rakennuksen vierustaa.

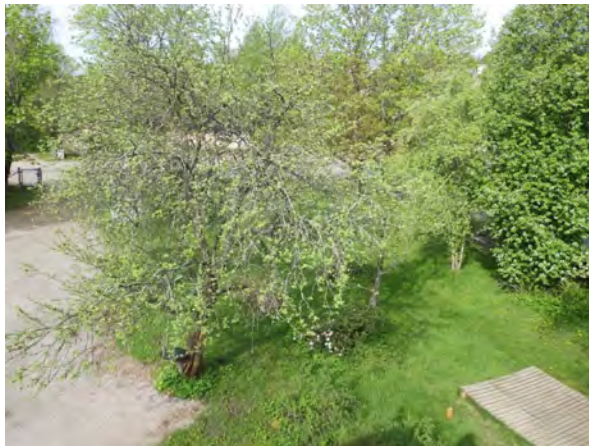
Piha-alueella kasvaa tavanomaisia luonnonvaraisia tai istutettuja puita sekä koristekasveja. Rakennuksen vierustoilla on kasvillisuutta ja pensaita. Puuston / pensaiden harvennus on suositeltavaa suorittaa 1 – 2 kertaa jakson aikana. Nurmikoille yms. viherrakenteille suoritetaan tavanomaisia huolto- ja kunnossapitotoimia. Vierustoilla seinärakenteiden välittömässä läheisyydessä kasvava kasvillisuus suositellaan poistamaan sekä suorittamaan lähellä kasvavan puuston harvennuksia, tarvittavin osin. Kukkapenkit ja kasvit lisäävät rakenteiden kosteusrasitusta, heikentävät kuivumista ja puiden juuret saattavat tukkia salaojia.

7. Kasvillisuus ja viheralueet

- Puuston ja pensaiden harvennus 1-2 kertaa jakson aikana.
- Kasvillisuuden poisto seinustoilta.

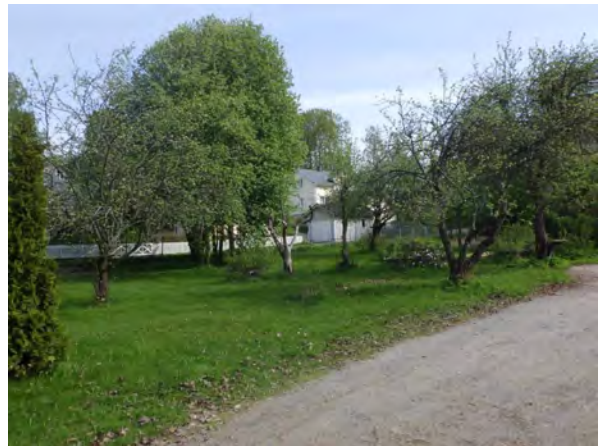
8. Kasvillisuus ja viheralueet

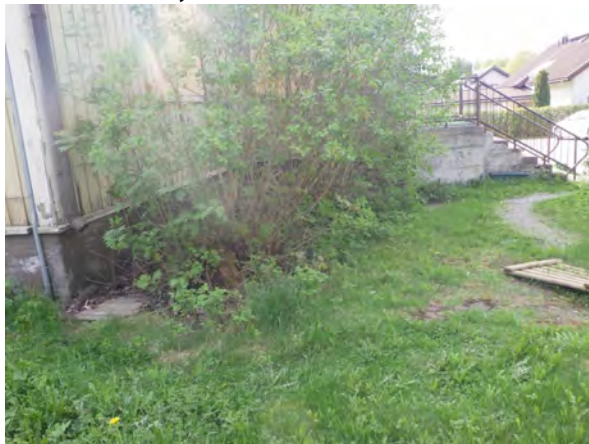
9. Pensaat kasvaa rakennuksen vierustalla.

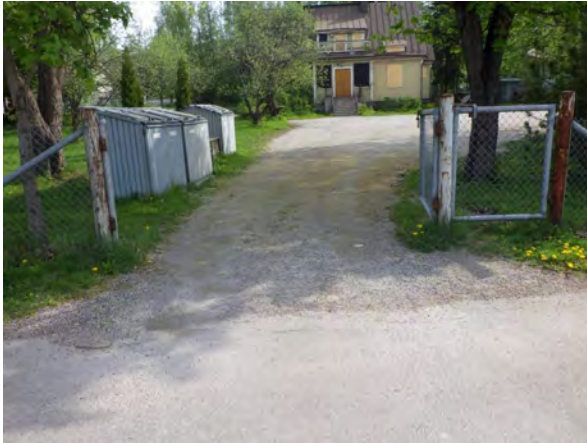
11. Liikenneväylät ja -alueet

- Sorapintaisten alueiden kunnostaminen säännöllisesti.

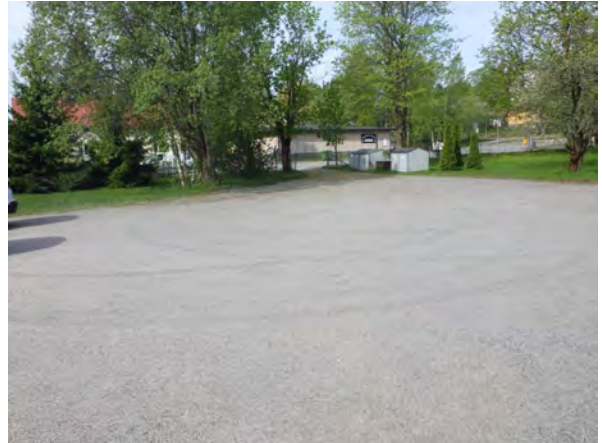
12. Liikenneväylät ja -alueet

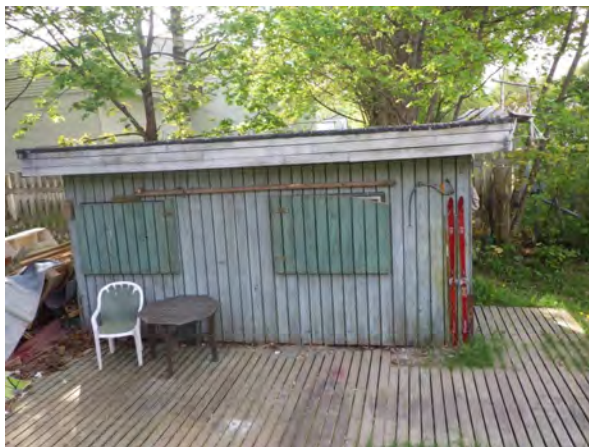
13. Piharakennusta.

- Piharakennuksen kunnostus- sekä huoltomaalaus.
- Sisäänkäyntiportaiden kunnostus.
- Aluevarusteiden huolto 1 – 2 kertaa jakson aikana – lähinnä puu- ja metallipintojen huoltoa.

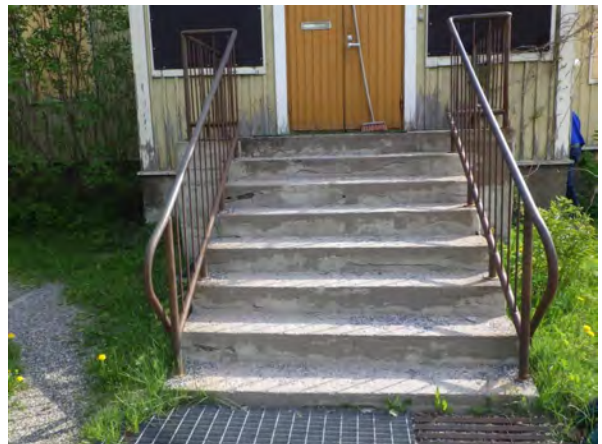
16. Sisääntuloportaat.

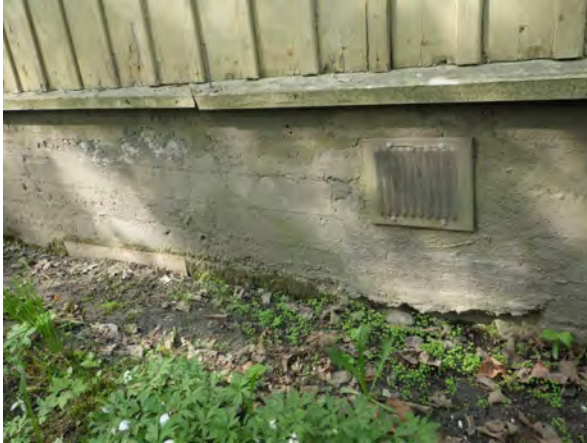
Perustusrakenteissa havaittiin tarkastuskäynnin aikana rakenteellisesti korjausta vaativia vaurioita tai puutteita.

17. Sokkelissa on tuuletusaukkoja.

- Sokkeleiden korjaus, halkeamien syyn selvittäminen.

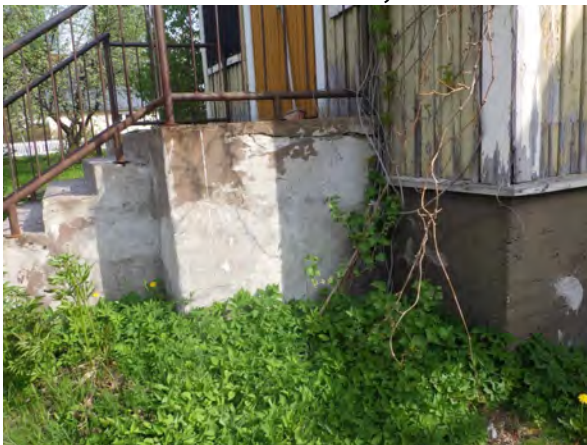
19. Sisäänkäyntiporrasta ja sokkelia

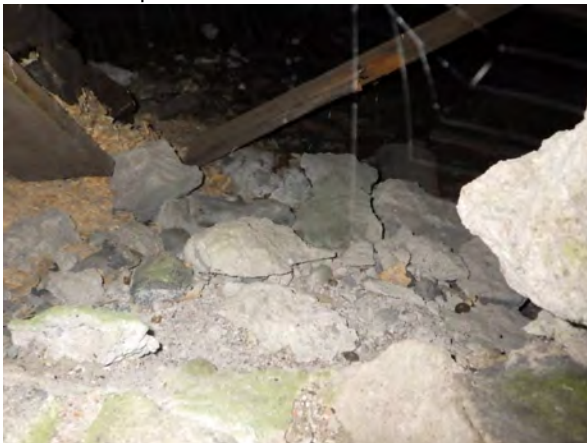
Alapohjan puurakenteissa havaittiin paikoin lahovaurioita. Alapohjasta on pudonnut eristeenä toimiva puru maahan, alapohjaan on lisätty myös villaeristettä. Ryömintätilassa havaittiin orgaanista materiaalia, roskia ja rakennusjätettä. Ryömintätilassa olevat maanvastaiset maakosteutta kestävämmät orgaaniset materiaalit ja rakennusjätteet voivat aiheuttaa tiloihin hajuhaittaa ja ilmaan epäpuhtauksia.

23. Alapohjaa

- Alapohjan vaurioituneiden puurakenteiden ja eristysten korjaaminen erillisen korjaussuunnitelman mukaan.

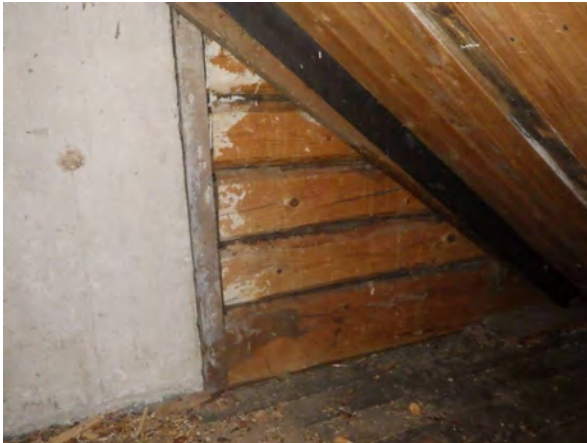
Runkorakenteissa on havaittavissa painumia ja halkeamia, jotka viittaavat rakenteiden hallitsemattomiin liikkeisiin. Vauriot voivat johtua mm. puutteellisesta perustusrakenteista tai routasuojauksesta. Silmämääräisesti tarkasteltuna rakennus ei ole enään suorassa.

25. Rakennuksen hirsirakennetta.

- Suositellaan runkorakenteiden vaurioiden tarkempaa tutkimista sekä rakennuksen suoruuden tarkastamista. Tutkimusten jälkeen voidaan arvoida jatkotoimenpiteet.

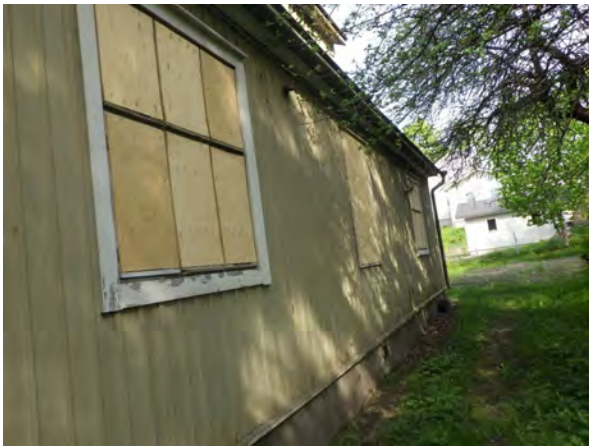
Julkisivujen puupinnoissa ja räystäissä on havaittavissa maalipintojen kulumaa, lahovaurioita ja lautaverhous on paikoin pahoin vaurioitunut ja maalipinta huonossa kunnossa.

29. Ulkoseinää.

- Julkisivun kunnostaminen.
- Joidenkin hirsrakenteiden uusimiseen tulee varautua. Tarkemmat vauriot selviävät vasta kun lautaverhous on purettu pois.

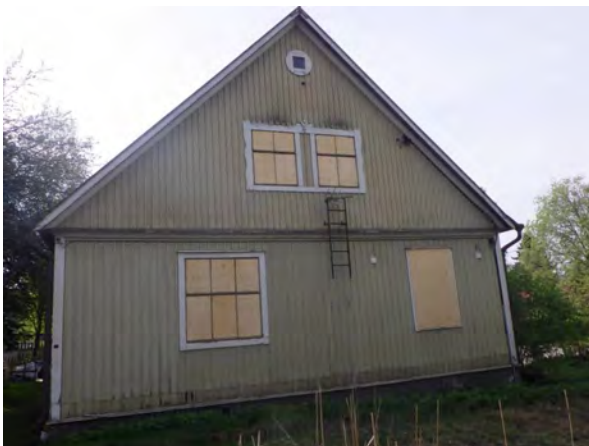
31. Ulkoseinää.

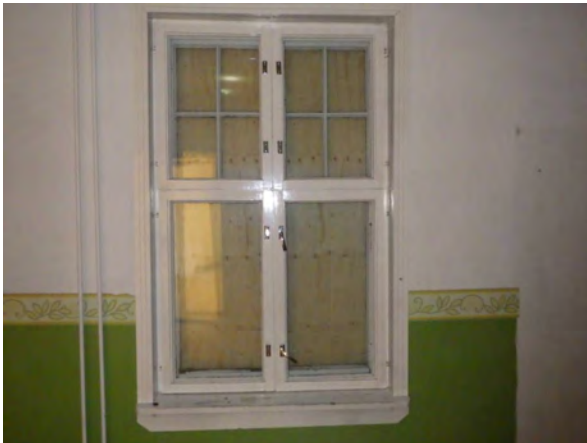
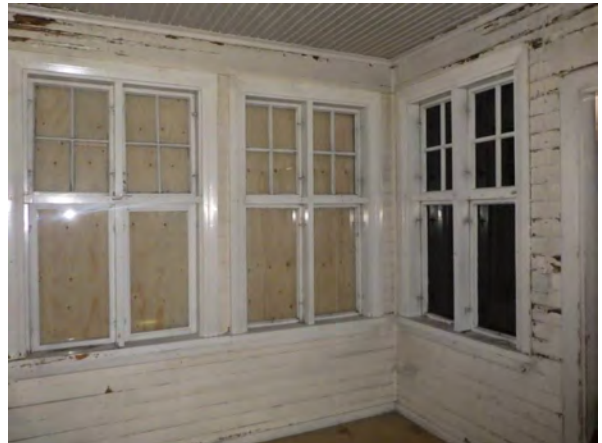
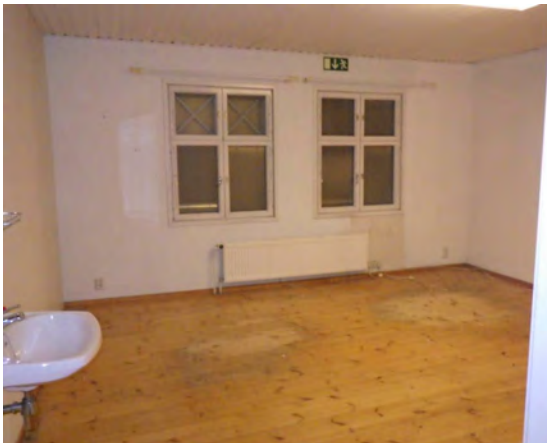
33. Ikkunat

34. Ikkunat

35. Ikkunat

- Ikkunoiden kunnostus tai uusiminen.
- Ikkunoiden vesipeltien uusiminen.

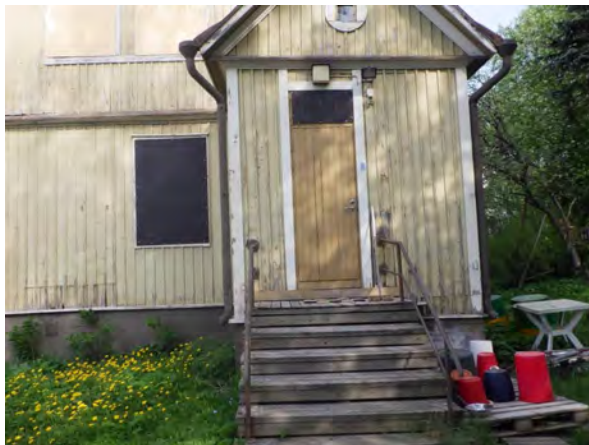
Ulko-ovissa havaittiin epätiiveyttä, käyntiongelmia sekä puuosien vaurioita. Ovet suositellaan uusimaan.

39. Ulko-ovea.

- Suositellaan ulko-ovien uusimista.

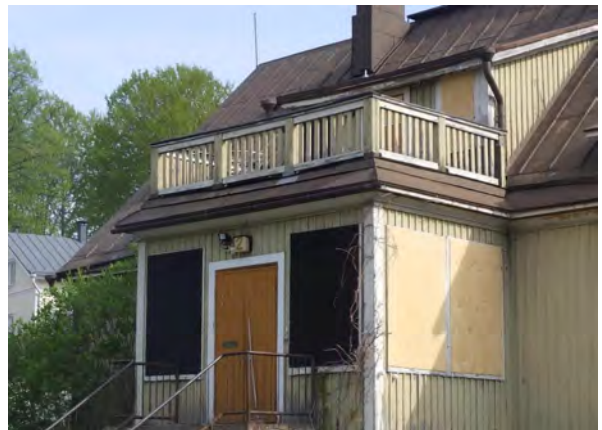
Parvekkeen puuosien maalipinnoissa ja kaiteiden rakenteissa on havaittavissa kulumista ja vaurioita. Parvekkeen puuosat suositellaan kunnostettavaksi.

42. Parvekettä.

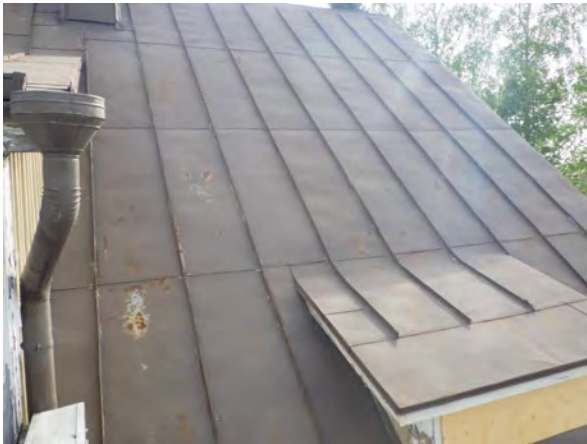
43. Vesikattoa.

- Vesikatten uusiminen. Kulkusiltojen asentaminen vesikatolle. Vesikourujen ja syöksyputkien uusiminen.
- Yläpohjan tuulettuvuuden tarkastaminen yläkerran huonetilojen kohdalla ja tarvittaessa korjaus.

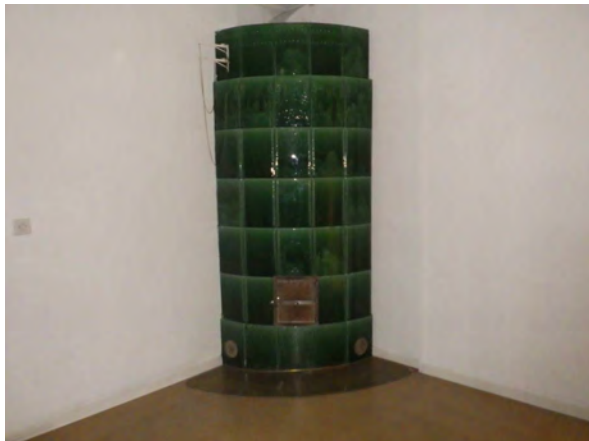
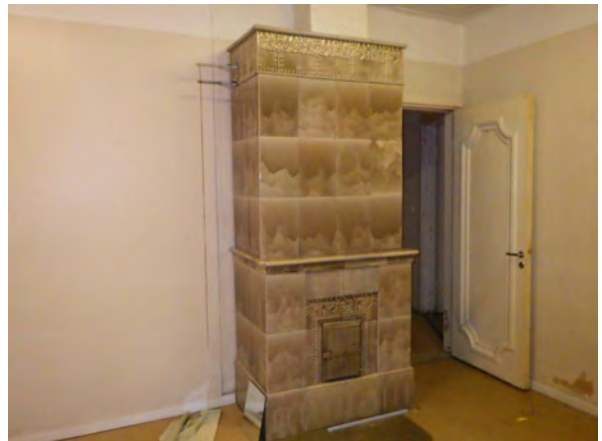
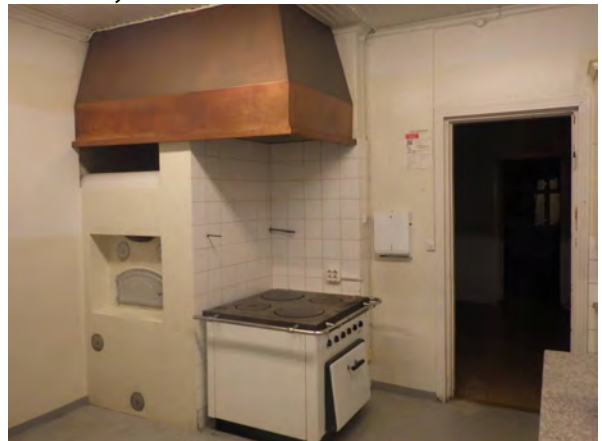
51. Tulisijaa.

52. Tulisijaa.

54. Keittiön tulisijaa.

- Tulisijojen ja hormien tarkastus.
- Kosteusrasitusjälkien korjaus yläkerran katossa.
- Huonetiloja kunnostetaan vaiheittain jakson edetessä tarpeen mukaan.
- Lattioiden suoruuden tarkastaminen ja tarvittavat korjaukset.

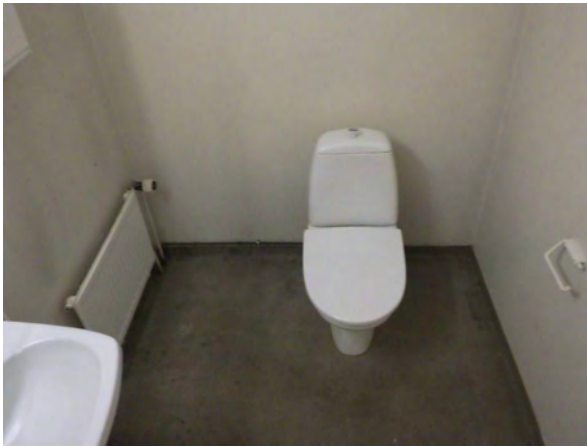
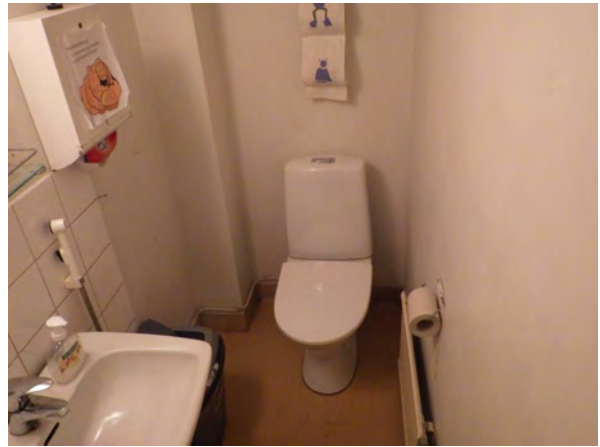
55. WC tilaa

56. WC tilaa

57. Pesuhuonetilaa

- Varaudutaan märkätilojen korjaustarpeeseen jakson aikana.

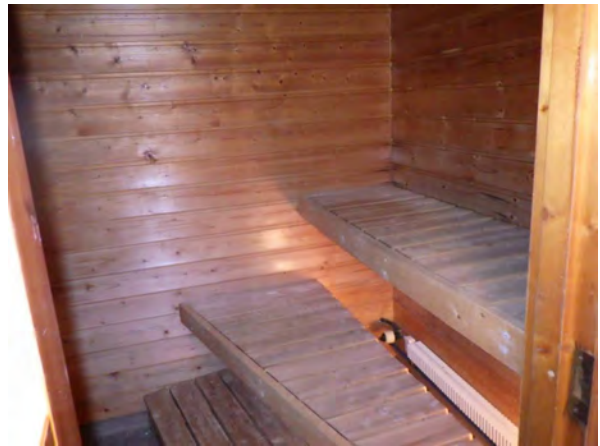
58. Saunatilaa

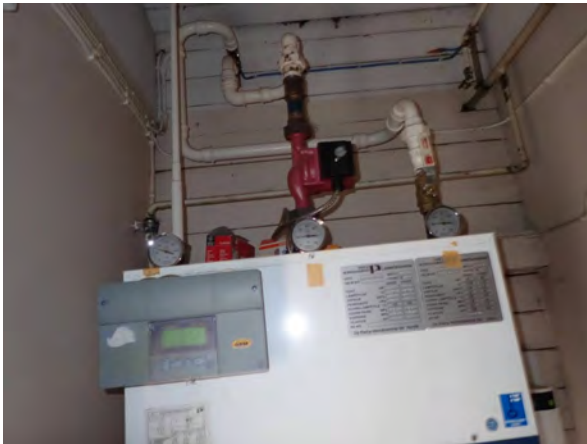
59. Lämmönsiirrinpaketti.

- Lämmönsiirrinpaketin uusinta.

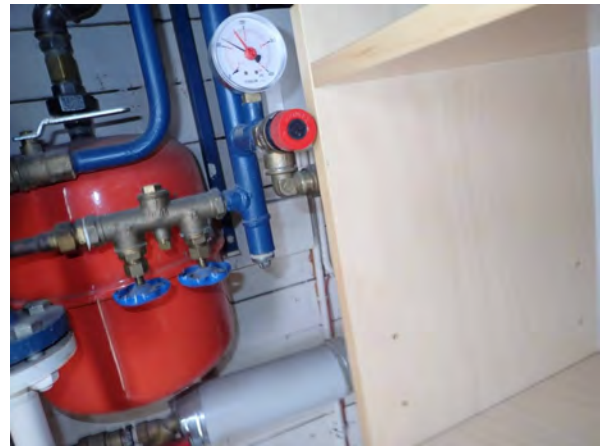
61. Paisunta-astia.

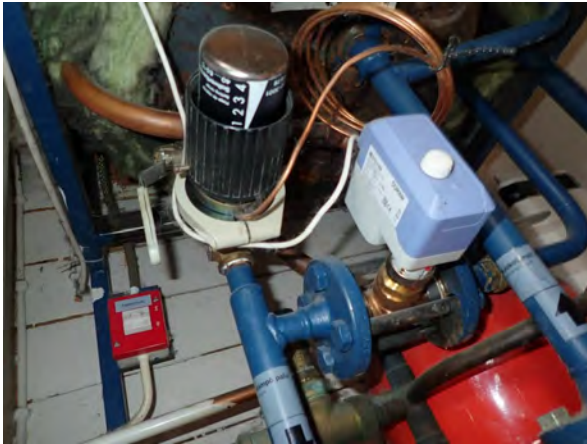
62. Säätoventtiilit.

- Säätolaitteet uusitaan lämmönsiirtimien uusimisen yhteydessä.

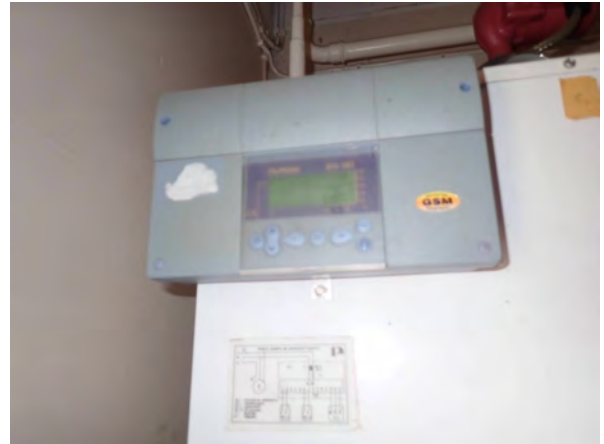
63. Säätokekeskus.

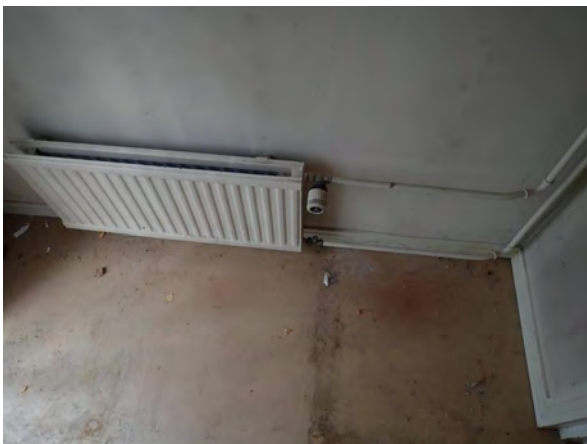
64. Termostaattinen patteriventtiili oletettavasti vuodelta 1983.

- Patteriventtiileitä uusitaan lämmityksen perussäädön yhteydessä.

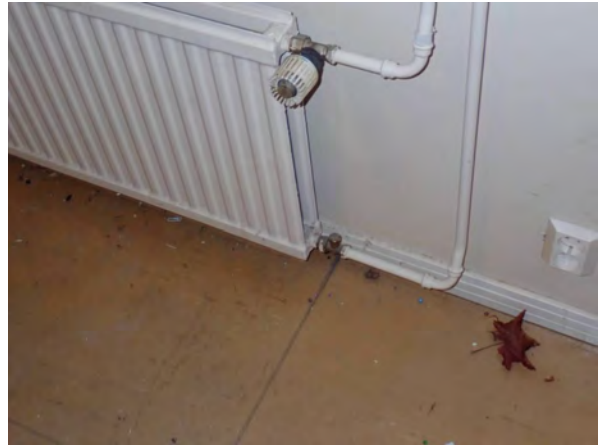
67. Termostaattinen patteriventtiili oletettavasti vuodelta 1983.

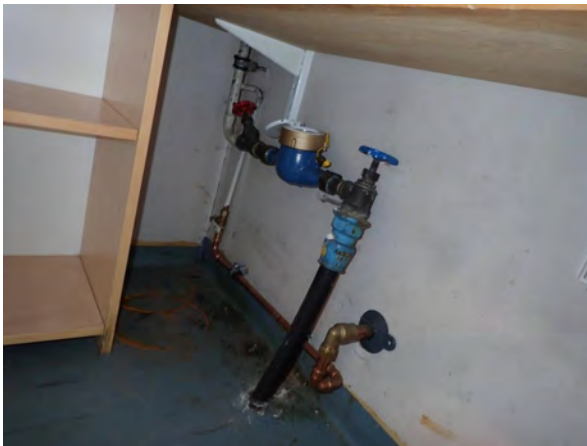
69. Kiinteistön päävesimittari.

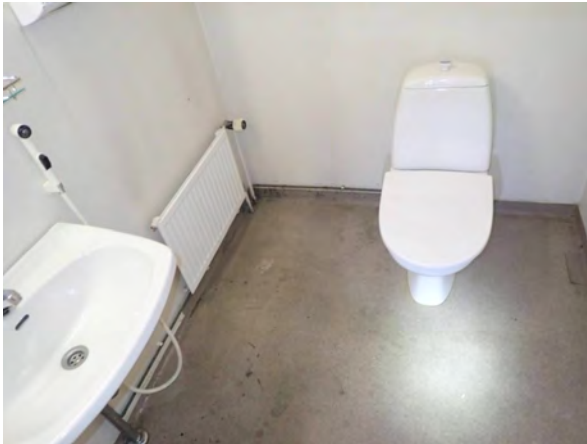
79. Kalusteita oletettavasti vuodelta 1983.

- Vesi- ja viemärikalusteita uusitaan toistaiseksi tarpeen mukaan yksitellen tai esimerkiksi kylpyhuoneremonttien yhteydessä.

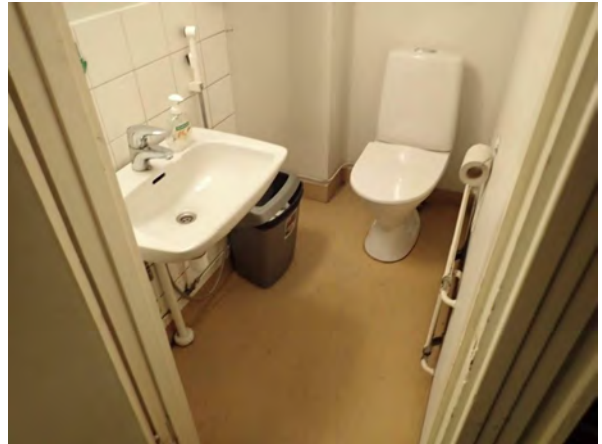
80. Kalusteet uusittu.

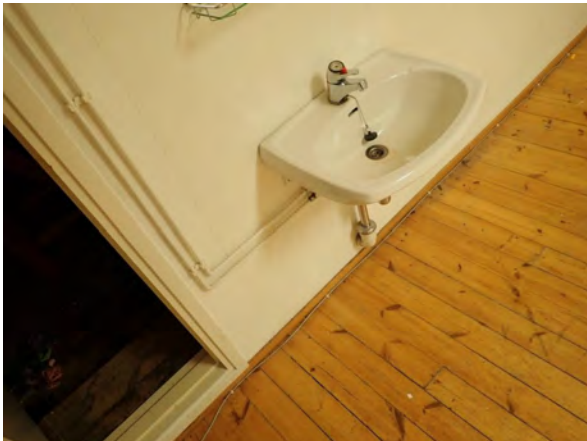
81. Pesuallassekoittaja oletettavasti vuodelta 1983.

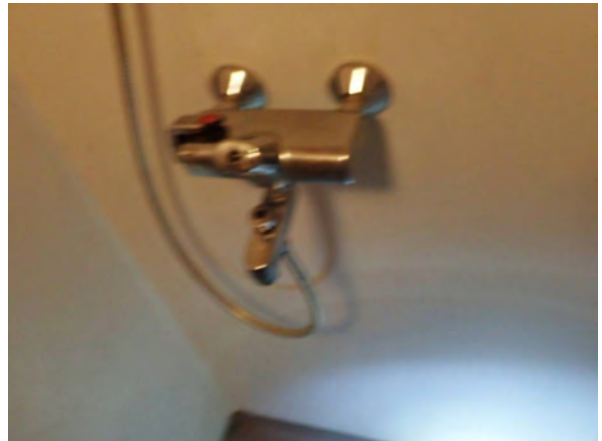
82. Suihkusekoittaja oletettavasti vuodelta 1983.

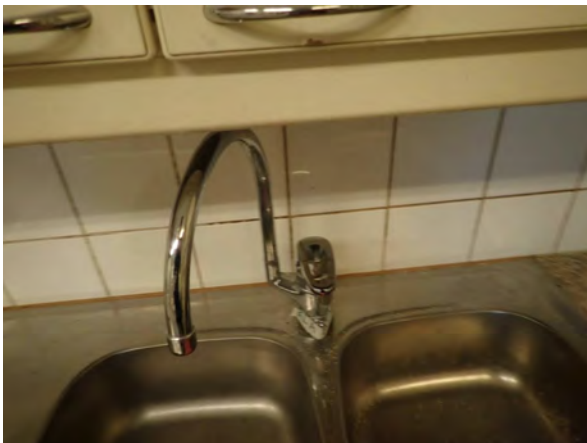
83. Keittiöhana uusittu.

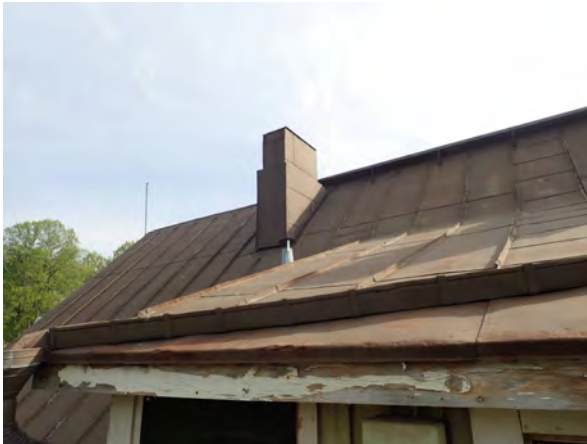
85. Hormipiippujen päihin olisi hyvä lisätä sadehatut.

- Ilmanvaihtokoneita, niiden osia tai putkistovarusteita uusitaan toistaiseksi tarpeen mukaan.
- Ilmanvaihdon hormien päihin lisätään sadehatut vesikatolla.

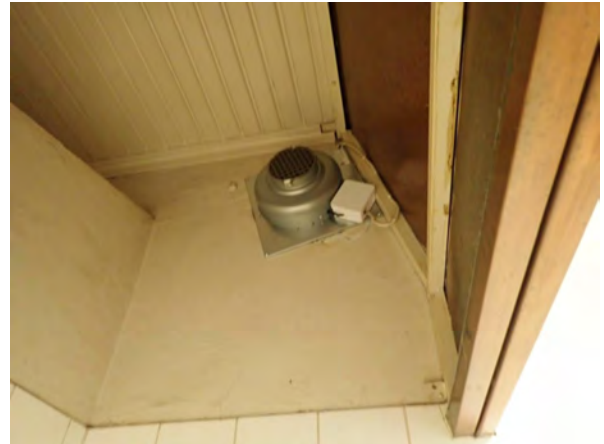
86. Huuvan kanavapuhallin.

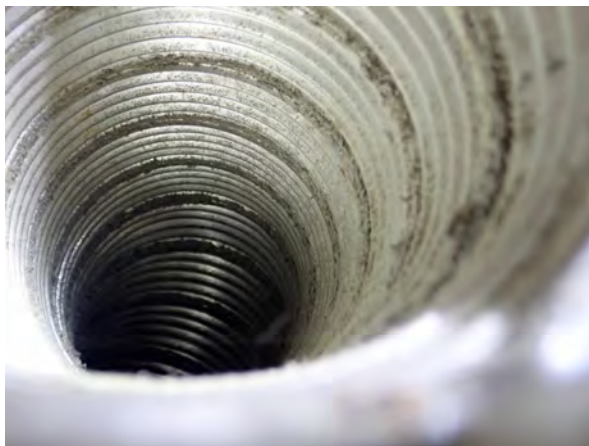
90. Kanavassa pölyä.

- Ilmanvaihtokanavien nuohous.

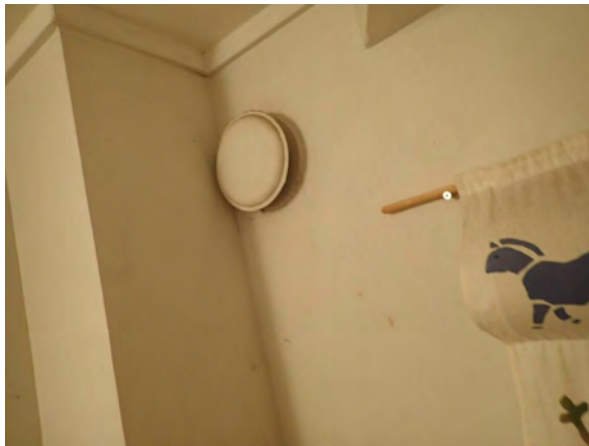
91. Poistoilmaventtiili.

- Ulkoilmaventtiilien asennus.
- Päätelaitteet puhdistetaan nuohouksen yhteydessä.

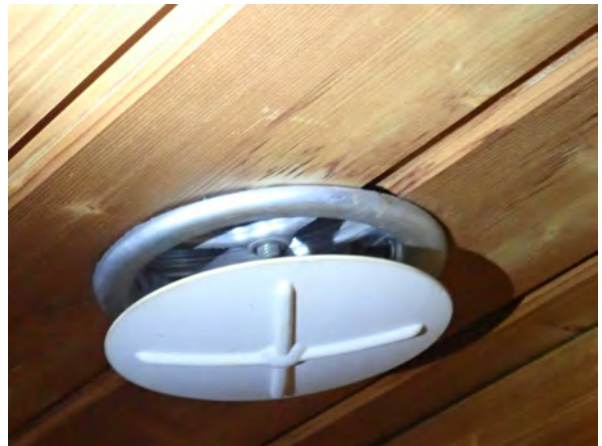
92. Poistoilmaventtiili.

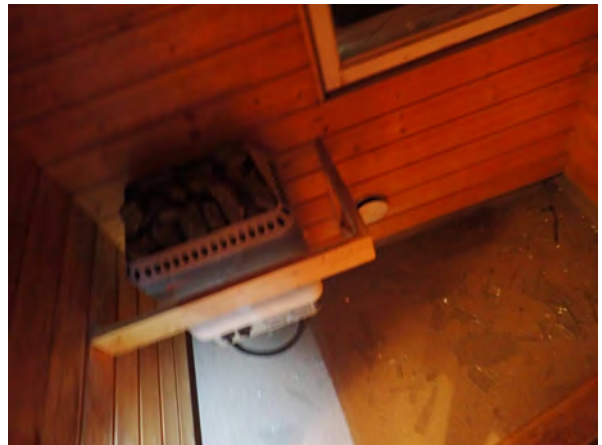
94. Saunassa on korvausilmaventtiili.

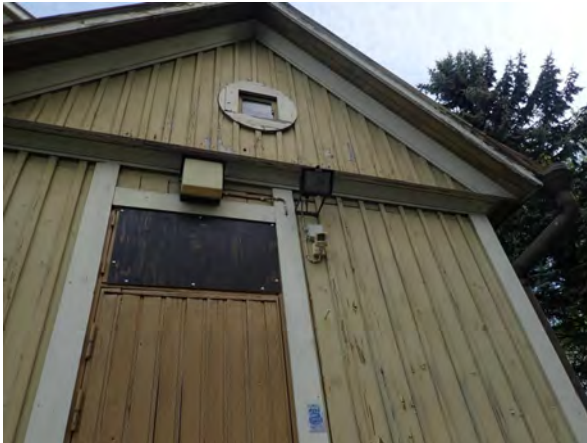
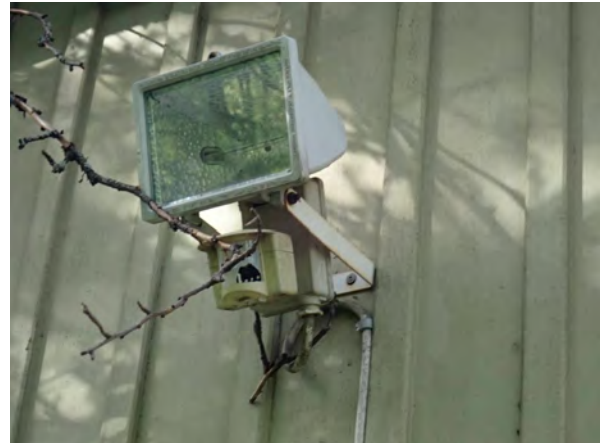
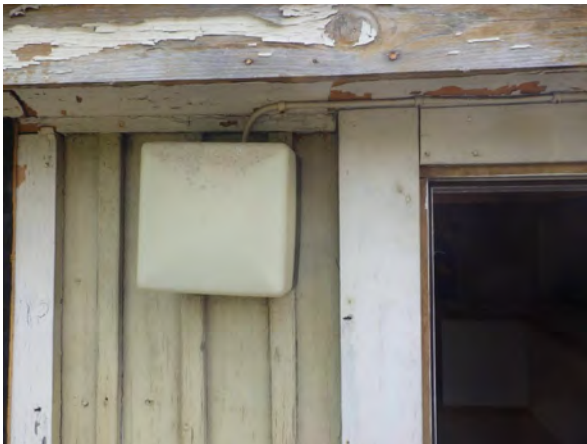
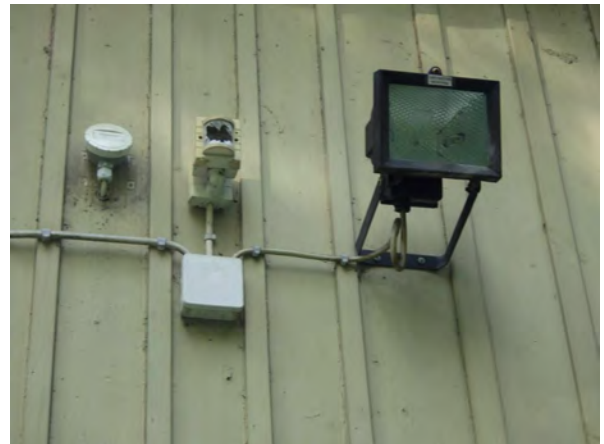
Valaisimet alkavat olla ikääntyneitä ja niiden uusimiseen tulee varautua.

95. Aluevalaistusta.

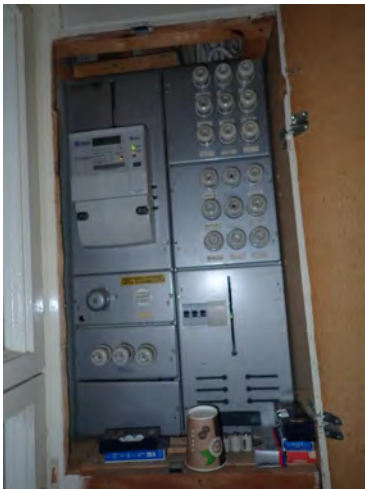
99. Sähköpääkeskus.

- Sähköjärjestelmien uusiminen

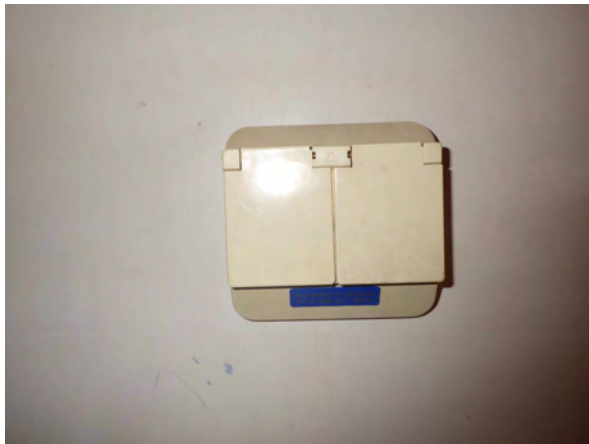
Kiinteistön pistorasiat ovat kokonaisuudessaan maadoitettuja 1 luokan rasioita. Kalusteet ovat pääosin 1980–90 luvuilta.

100. Huoneiston sähkökalusteita.

Sähkösaneerauksen yhteydessä suositetaan uusimaan alkuperäiset sähkökalusteet ryhmäjohtoineen ja niiden sijoittelut ja lukumäärät tulee tarkastaa.

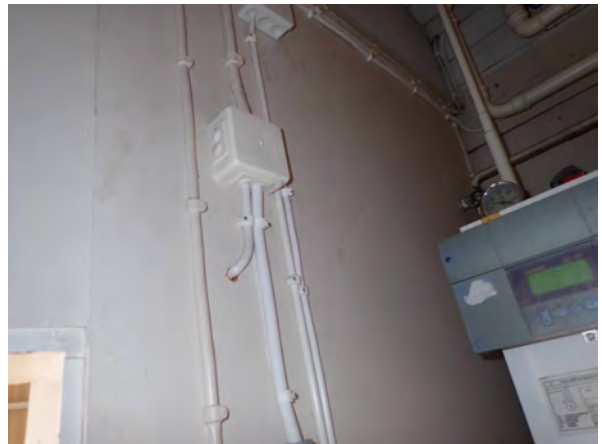
101. Huoneiston sähkökalusteita.

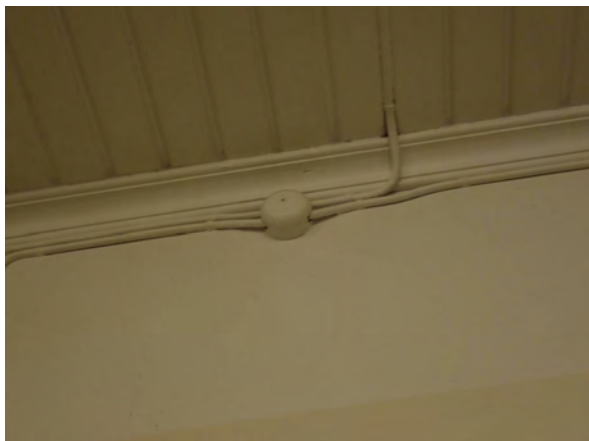
102. Huoneiston sähkökalusteita.

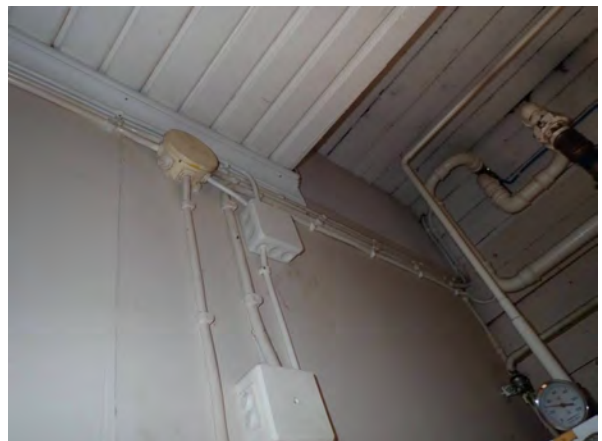
103. Huoneiston sähkökalusteita.

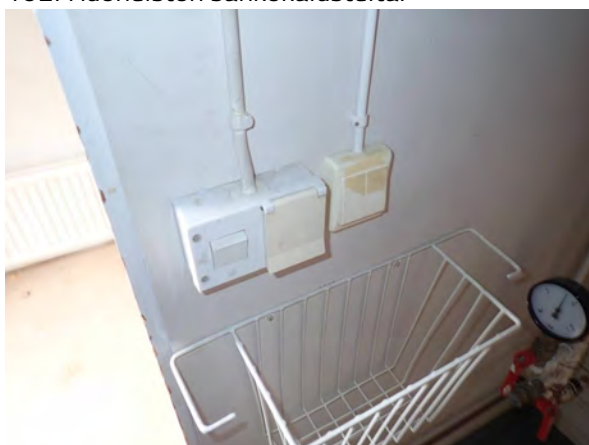
104. Huoneiston sähkökalusteita.

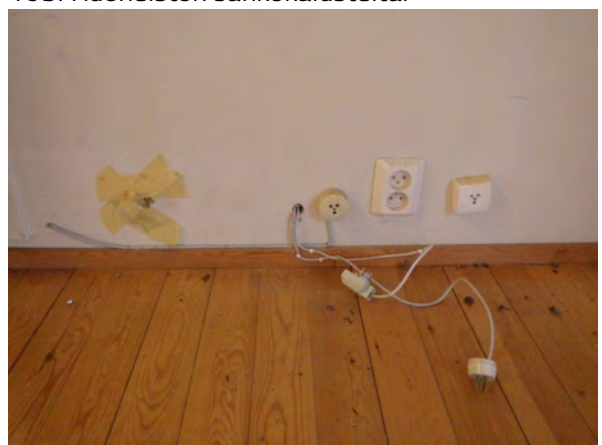
105. Huoneiston sähkökalusteita.

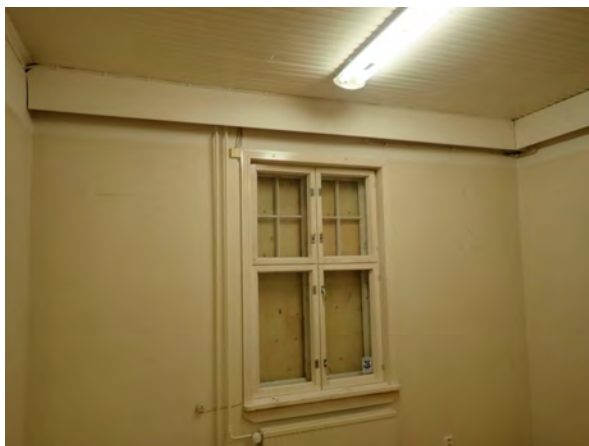
106. Sisätilan valaistusta.

- Valaisinten uusiminen ryhmäjohtoiseen ja sähkökalusteiseen.

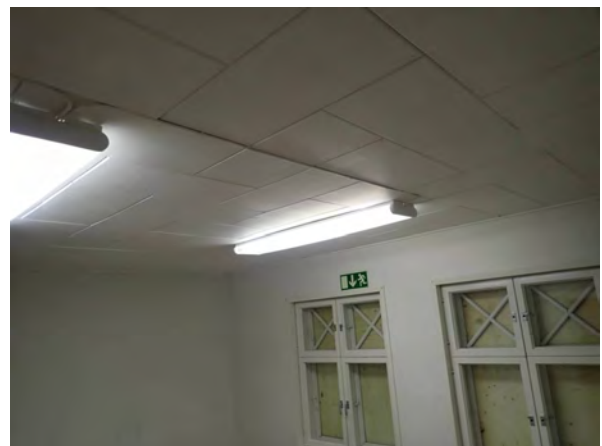
107. Sisätilan valaistusta.

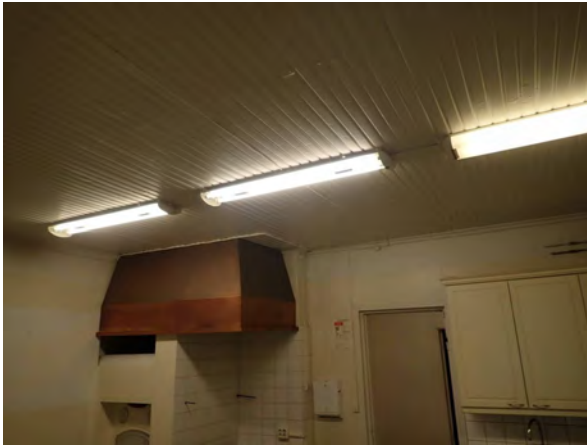
108. Sisätilan valaistusta.

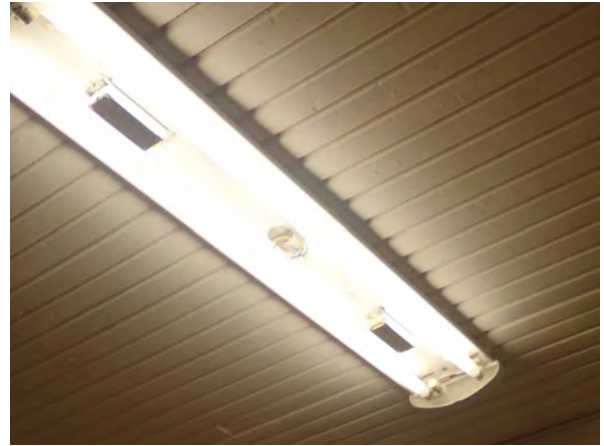
109. Sisätilan valaistusta.

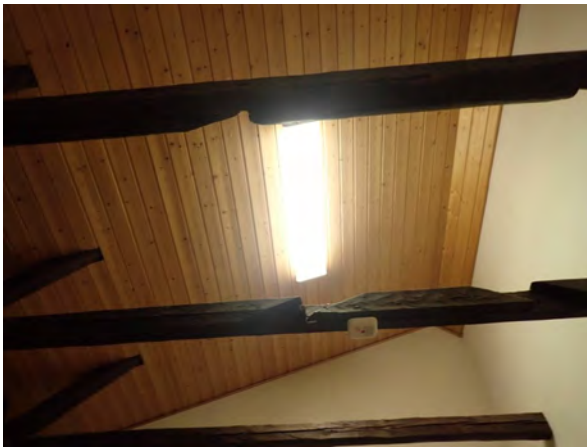
110. Sisätilan valaistusta.

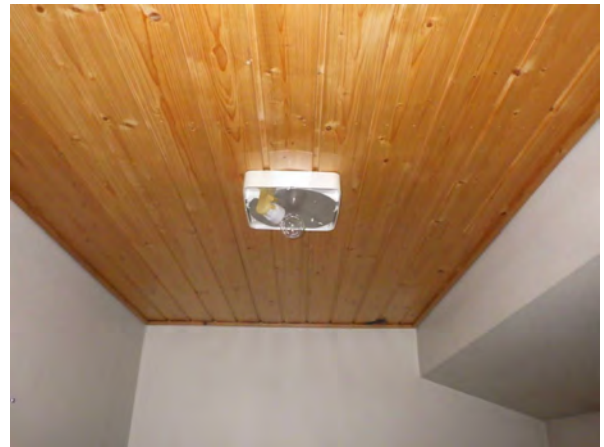
111. Sisätilan valaistusta.

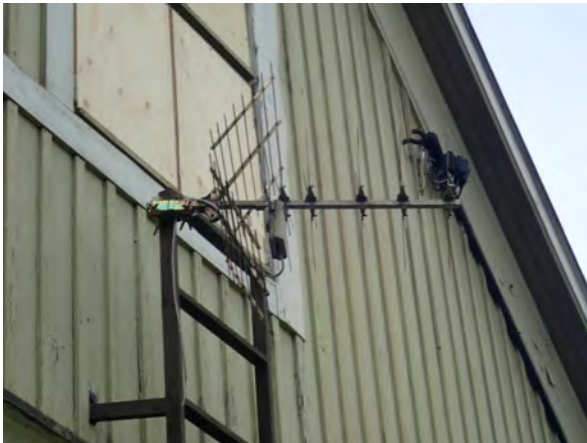
Antennijärjestelmä on alkuperäinen ketjuverkko. Ikääntymisestä johtuen järjestelmän uusimiseen tulee varautua.

113. Harava-antenni.
